ANEJO N°2

## **Geología y geotecnia**

Proyecto de Trazado de una senda ciclable  
entre Santurtzi y el bidgorri de La Arena.  
Tramo: Mamariga – El Villar

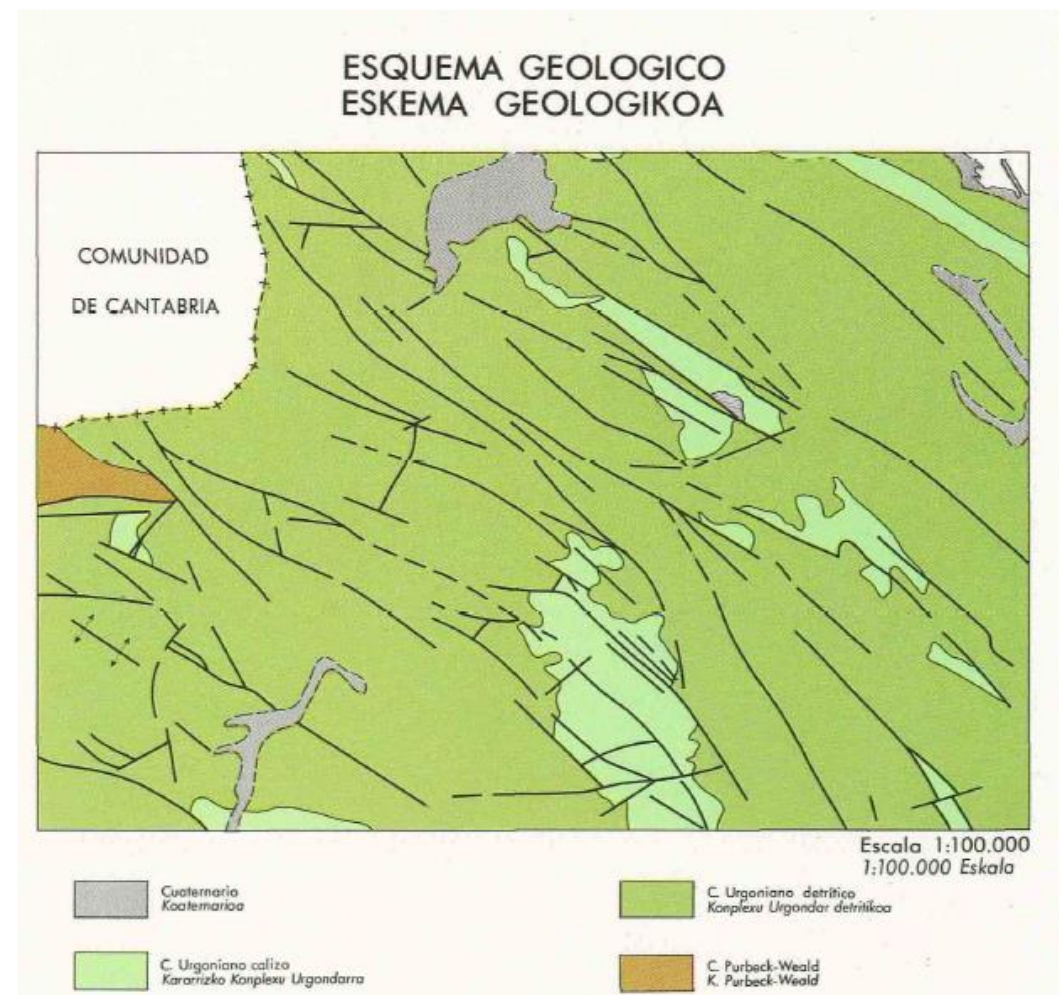
Ilustración 2: Esquema Geológico (EVE)

El área estudiada se enmarca dentro del flanco oeste del sinclinorio de Bilbao, originado durante la Orogenía Alpina. Concretamente en la unidad tectosedimentaria conocida como “Dominio de la plataforma alavesa”, en una caracterizada por la presencia de materiales del Complejo Urgoniano Detrítico, con bandas intercaladas de materiales del Complejo Urgoniano Calcáreo.

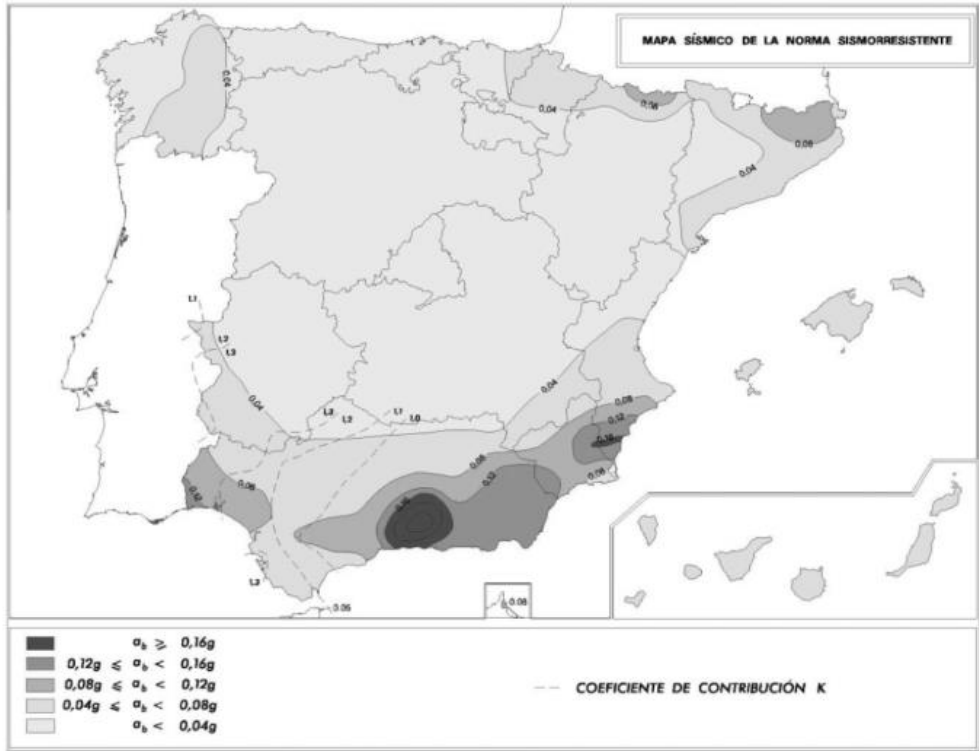
Ilustración nº1. Fig. 4. Mapa Sísmico de España.

En el área estudiada, y de acuerdo con la Norma de Construcción Sismorresistente (NCSR-02), Parte General y Edificación, actualmente en vigor, real Decreto 997/2002 de 27 de septiembre, el trazado se desarrolla por zonas de intensidad sísmica calificada como de sismicidad baja, con valores  $a_b$  / g inferiores a 0,04, y de K inferiores a 1,0. Siendo  $a_b$  la aceleración sísmica básica, valor característico de la aceleración horizontal de la superficie del terreno, correspondiente a un periodo de retorno de quinientos años.

Por otro lado K es el coeficiente de contribución, que tiene en cuenta la influencia, en la peligrosidad sísmica de cada punto, de los distintos tipos de terremotos considerados en el cálculo de la misma. Según la norma, no es preceptivo considerar la influencia de los fenómenos sísmicos en las obras y servicios situados en las zonas de dicho grado de sismicidad.

De acuerdo a lo establecido en la Normativa Sísmica Española (NCSE-02) el tramo a estudiar se encuentra por debajo de una aceleración sísmica de 0.04g y por tanto no sería obligatorio el cumplimiento de la Norma Sismorresistente.

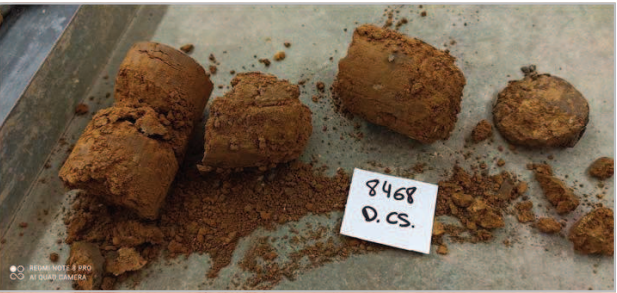
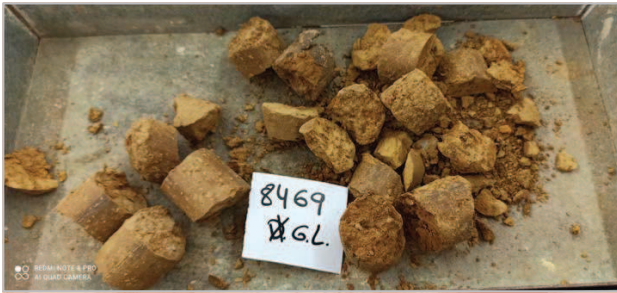
| Ref. Muestra | Profundidad | Localización | Tipo | Reacción al ácido clorhídrico | Ref. Muestra | Profundidad | Localización | Tipo | Reacción al ácido clorhídrico |
|---|---|---|---|---|---|---|---|---|---|
| Arcilla limo-arenosa de color ocre | | | | | Arcilla limosa de color marrón anaranjado | | | | |
