# Estudio de Impacto Ambiental

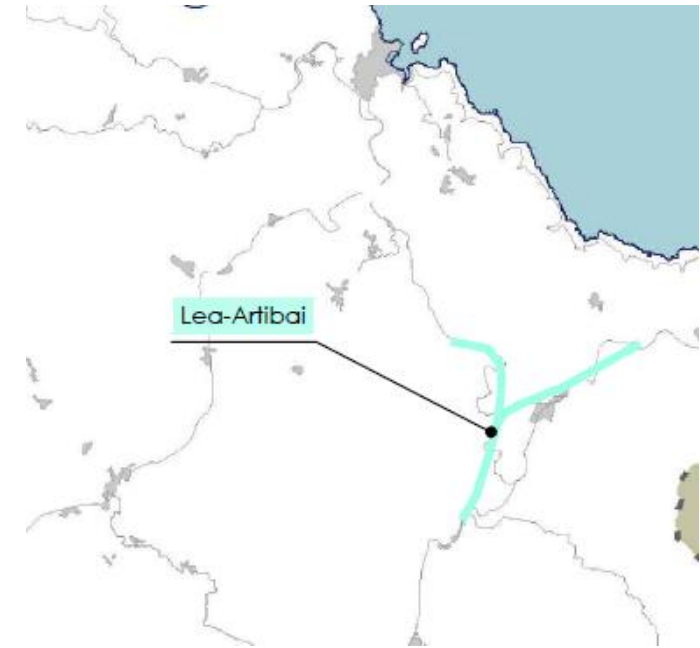
Este documento recoge dos planes de actuación: uno de nominado “Determinista” y otro “Posibilista”. Dentro del Plan Posibilista, en la línea de actuación II, cuya finalidad es “la integración territorial de las comarcas periféricas mediante infraestructuras destinadas a garantizar una igualdad de oportunidades en cuanto a accesibilidad de las comarcas situadas fuera del eje de comunicación Este-Oeste”, se incluye una actuación en Lea-Artibai, tramo Urberuaga-Berriatua-Ondarroa, que afectaría a las carreteras BI-633 y BI-2405, y que se grafía en el mapa correspondiente:

No se definen en cualquier caso las características ni el alcance de esta actuación, aunque su grafiado sugiere una modificación sustancial del trazado del alto de Milloi.

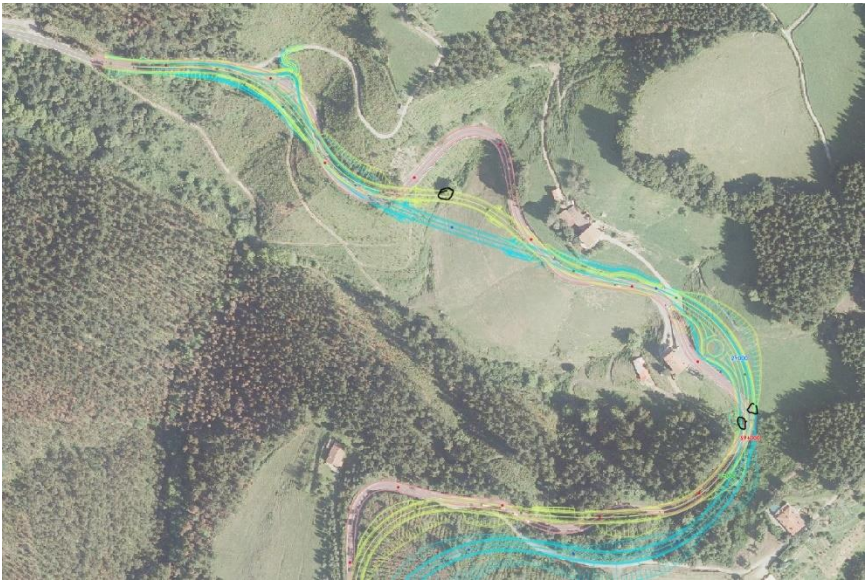
Tomas o depósitos detectados en la visita de campo, marcados en negro

A la altura del PK 59+010 en la margen izquierda de la plataforma actual existe un depósito adosado al muro de sostenimiento de la carretera. En la margen izquierda unos metros más adelante se encuentra pegada a la carretera la captación que abastece este depósito. En este caso ambas alternativas afectan a ambos elementos.

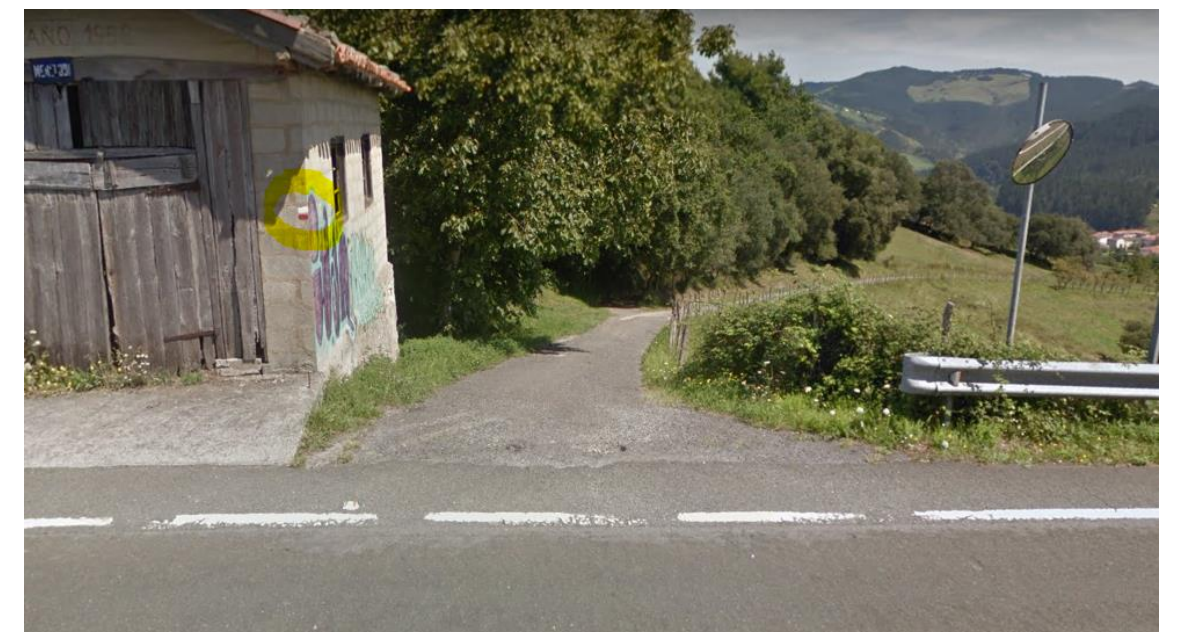
Señalización del GR 38.2 en el cruce de la carretera

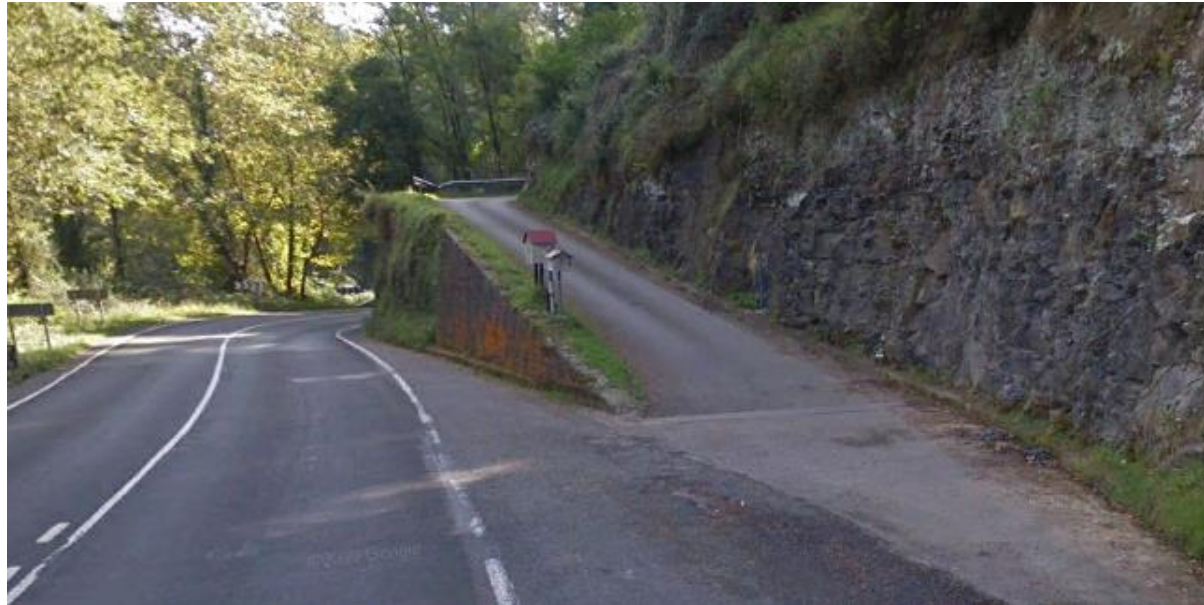
El camino actual comienza una vez atravesada la primera curva de bajada desde el Alto de Milloi. Está señalizado mediante líneas discontinuas en la margen derecha de la calzada. A lo largo de toda su longitud cuenta con pendientes muy pronunciadas y debido a la elevada altura de caída el camino está en su totalidad protegido con barreras. El recorrido hasta la Ermita presenta unos 550 metros que se recorren en 2 minutos en vehículo privado.

Acceso del camino a la Ermita de San Antolín, PK 58+670

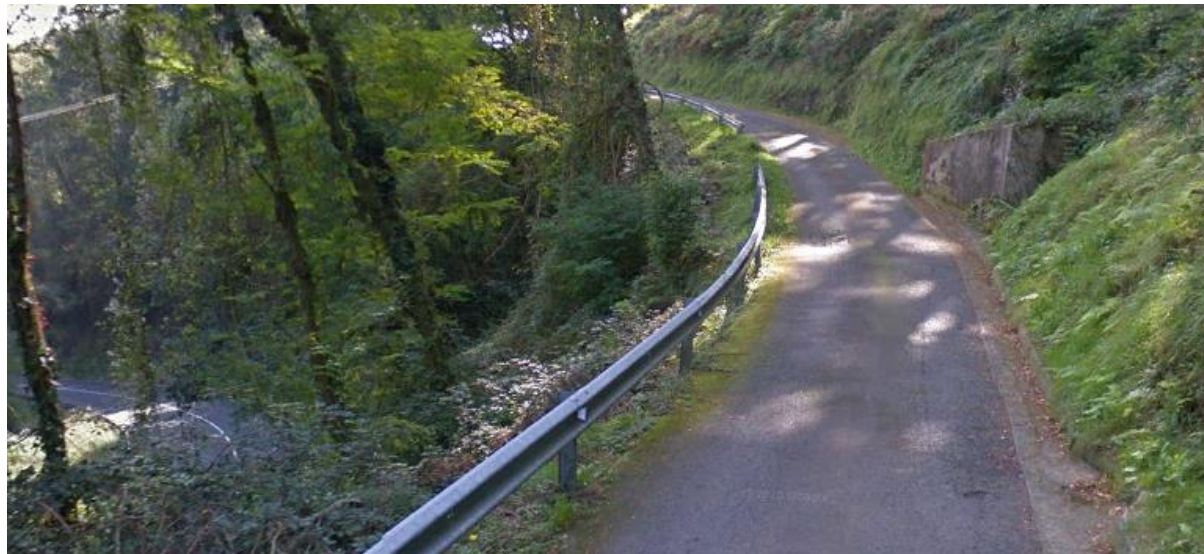
Sección tipo del camino a la Ermita de San Antolín

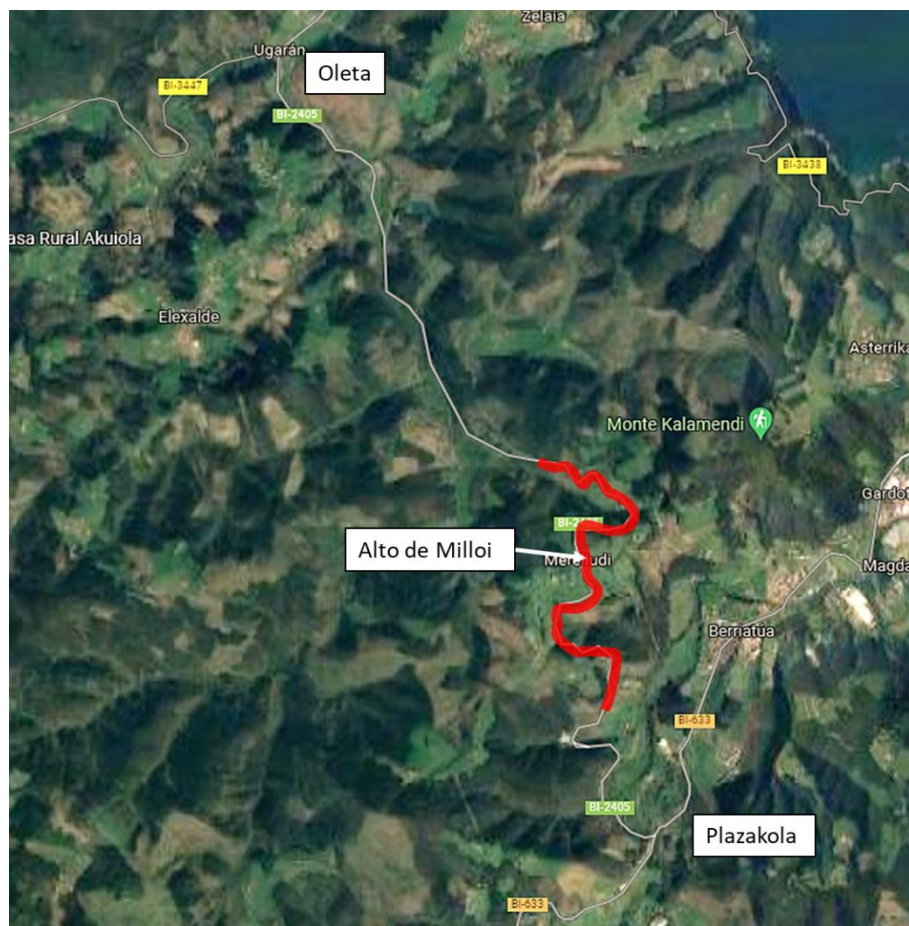
La carretera BI-2405 cuenta con un total de 8,23km entre la intersección de Plazakola, donde conecta con la BI-633, y Oleta (intersección con BI-3447). Como se puede ver en la imagen adjunta, el tramo más sinuoso, con radios menores, y por lo tanto con peores características geométricas para permitir la circulación a 50 km/h tal y como le corresponde a una carretera de categoría verde, comarcal, es el tramo objeto del presente proyecto: entre los ppkk 56+570 Y 59+840.

La actuación prevista tiene una longitud total de 2,812 km, cuyo inicio (pk 0+000 de la actuación) se sitúa en el pk 56+570 de la carretera. Una de las características principales de la solución propuesta es que de cara a mejorar la seguridad vial del tramo se prohíben los giros a izquierdas en todos los accesos, habilitándose para estos movimientos puntos específicos a lo largo del trazado. La actuación comienza con una alineación recta para inmediatamente girar en sentido oeste, rectificando la primera curva, a continuación de la cual se ubica la primera intersección del tramo.

Esta primera intersección se ubica en alineación recta y su único objetivo es el de servir de acceso a la Sidrería Laka Erdi. Actualmente la sidrería cuenta con dos accesos (6 y 7 en la imagen adjunta), siendo el segundo de ellos un importante punto de accidentes en el tramo, debido tanto a su geometría (acceso estrecho con elevada pendiente) como a su escasa visibilidad. Por lo tanto, se propone unificar ambos accesos en uno sólo, diseñando una intersección con carriles centrales que permita los movimientos de giros a izquierdas, tanto en la entrada como en la salida del acceso a la sidrería, en condiciones de seguridad.

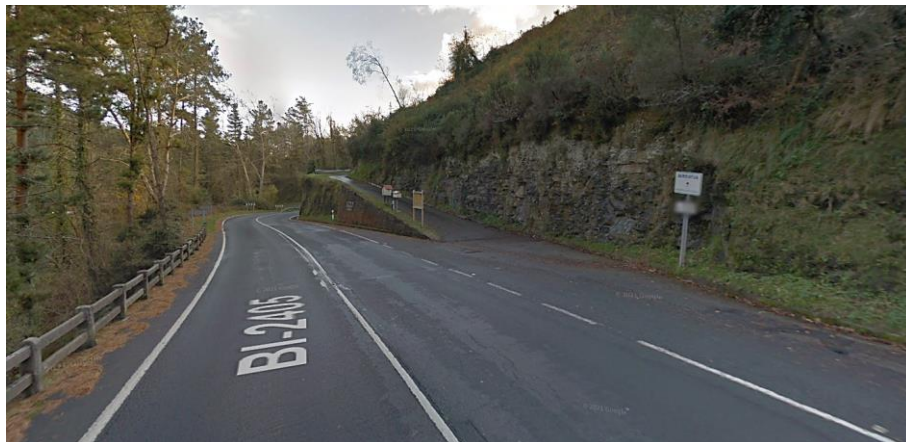
- A la altura del pk 1+740 se elimina el actual acceso a la ermita de San Antolín, reponiéndose desde la nueva rotonda en el Alto de Milloi. El acceso actual no dispone de las visibilidades suficientes para ejecutar todos los movimientos de acceso en condiciones de seguridad y a su vez, presenta una sección estrecha y pendiente elevada excavada totalmente en roca.

Se propone la eliminación de este acceso y su reposición desde la nueva rotonda, bordeando la ladera por el sur.

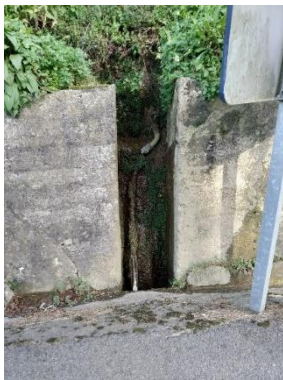
En el ámbito de estudio se han detectado además dos puntos de agua muy cercanos a la traza. El primero de ellos está a la altura del PK 59 y se trata de una captación y un pequeño depósito adosado al muro del terraplén de la carretera actual.

Punto de captación en la margen derecha de la carretera

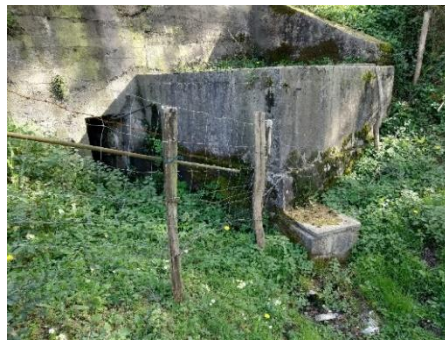
Depósito adosado al muro de la carretera

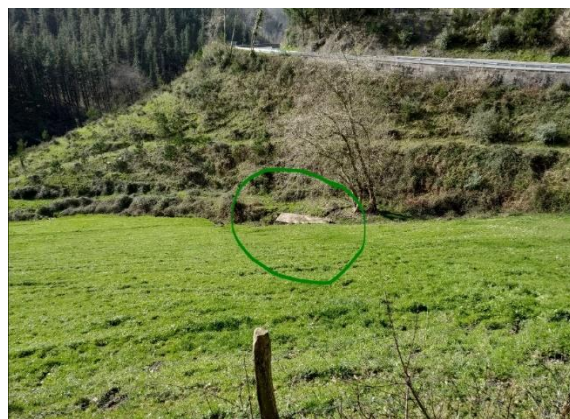
El segundo punto se trata de un depósito que queda bajo el viaducto propuesto sobre la vaguada del Iramintza.

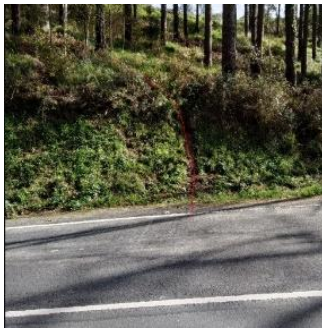
Paso PK58+900

No obstante, la situación actual de la carretera es de una permeabilidad muy baja motivada por su disposición a media ladera en una zona de relieve muy abrupto y la ausencia de pasos habilitados para la fauna. De manera que aguas abajo el terraplén de la carretera, se apoya mayoritariamente en muros de mayor o menor altura, pero verticales. Mientras que aguas arriba se observan desmontes verticales en roca, lo que permite un tránsito trasversal de la fauna muy concentrado en unos pocos puntos. Durante las campañas de campo se han podido observar 3 pasos muy marcados. A continuación, se aporta un plano que refleja la situación actual de la permeabilidad de la carretera, donde se destacan los muros (donde se incluyen los muros de hormigón ●, desmontes ● y escollera ○) y los 3 pasos de fauna observados durante la salidas de campo (junto a las fotos).

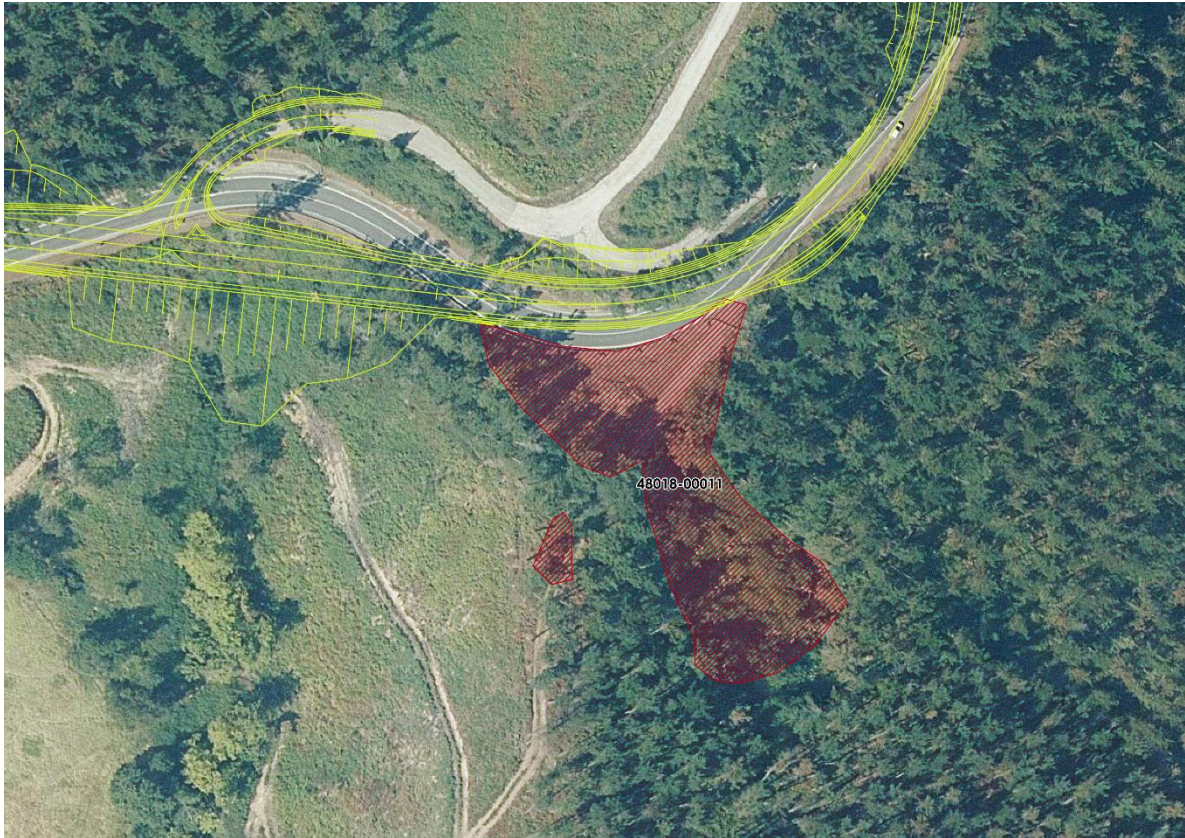
Parcela 48018-00011 identificada como vertedero.

Tras la consulta del “Inventario de suelos que soportan o han soportado actividades o instalaciones potencialmente contaminantes del suelo” de IHOBE (Gobierno Vasco) y revisada la respuesta del propio IHOBE se constata que dentro del trazado previsto (con una zona de influencia de 50 metros) para el proyecto se encuentra una única parcela que ha soportado históricamente actividades potencialmente contaminantes y que por lo tanto pueden suponer un riesgo para los futuros usuarios y/o el medio ambiente. (Ver plano nº 11 Suelos Potencialmente Contaminados).

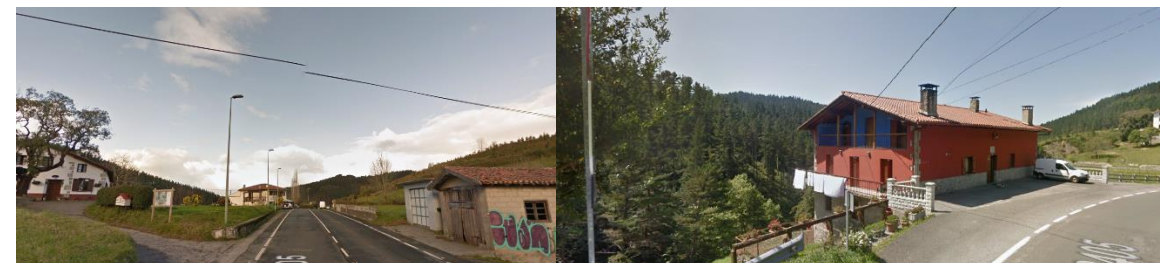
Conjunto de edificios pegados a la carretera en el alto de Millai. Edificio junto al trazado actual en el pk 59+100.

Asimismo, existen varios edificios pegados a la carretera que sufrirán todavía más las obras debido a su cercanía a la carretera.

Las molestias sobre los usuarios se consideran un impacto negativo y directo y aunque la ejecución se realice en diversas fases para evitar las molestias, además se demolerá uno de los edificios de El Peso. Por ello, el proyecto conllevará una afección MODERADA.

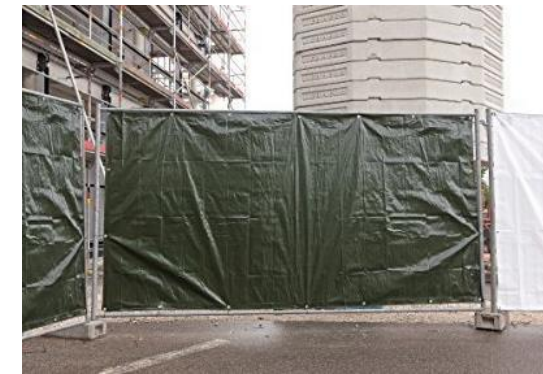
Ilustración 2: Valla de obra con malla verde y bases de hormigón.

- El jalonamiento más restrictivo será el específico de las zonas con protección para la maquinaria en movimiento o para evitar el impacto visual, concretamente se colocará en las Zonas de Instalación Auxiliar. Este jalonamiento será más rígido que el anterior y se realizará mediante un vallado de obra o Valla trasladable de 3,50x2,00 m fijas sobre bases de hormigón. A la valla se le añadirá una malla verde que oculte la Zona de Instalación Auxiliar.

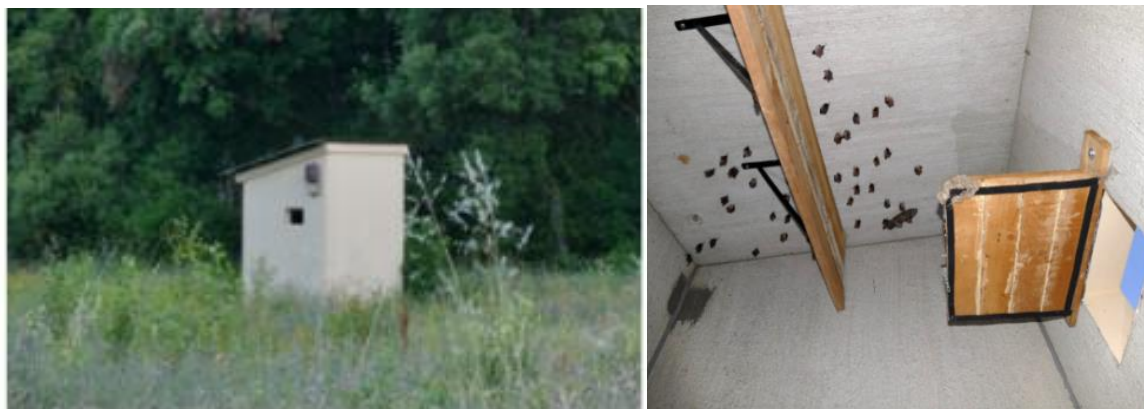
Ejemplo de referencia de caseta para murciélagos (Alcalde & Martínez, 2017)
