PROYECTO CONSTRUCTIVO DE ADECUACIÓN DEL TÚNEL DE LA AVANZADA EN LA BI-637  
Nº EX.: 2020/004/073/10

Anejo 05 - INFRAESTRUCTURA BÁSICA Y DE SEGURIDAD

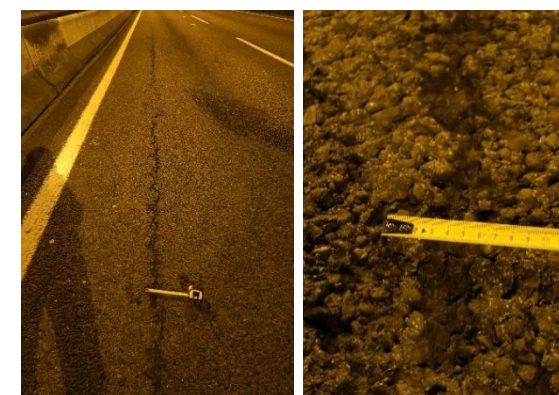
##### PK 11+500 a 11+760

Grieta longitudinal con apertura de 2-3 cm, localizada en el carril izquierdo al borde de la banda de rodadura exterior. Las posibles causas se deben al envejecimiento del betún en su parte más superficial o a una mala ejecución durante la puesta en obra (falta de compactación, junta longitudinal). Este defecto debe ser reparado para evitar la filtración de agua y la evolución del deterioro.

Figura 1 - PK 11+500 a 11+760 (Bilbao-Getxo): Grieta Longitudinal

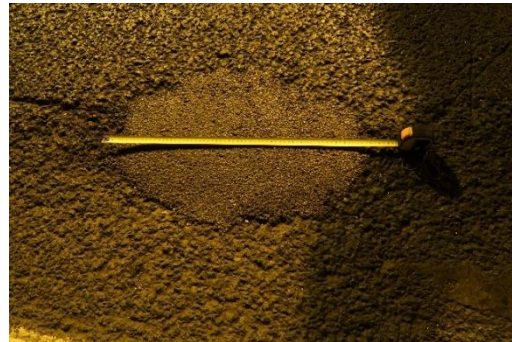
Parche de aproximadamente 70 cm de largo, localizado en el carril izquierdo, probablemente debido a un bache. Se nota una irregularidad de la superficie y un inicio de deterioro alrededor del parche, indicando la inminente necesidad de una nueva reparación.

Figura 2 - PK 11+840 (Bilbao-Getxo): Parche

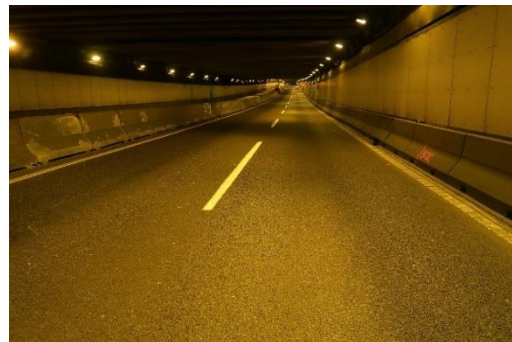
Foto del estado del firme en general. Se nota una buena condición superficial, sin deterioros relevantes.

Figura 3 - PK 11+880 (Bilbao-Getxo): Aspecto General del Firme

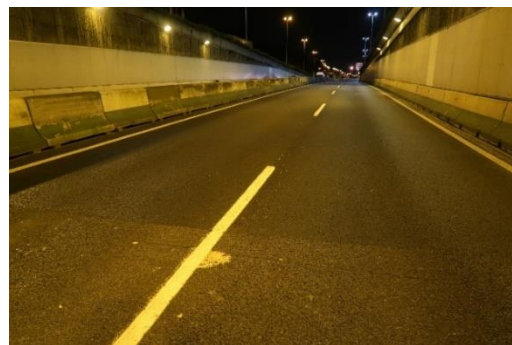
Cambio del tipo de material bituminoso de la capa de rodadura.

Figura 4 - PK 12+420 (Bilbao-Getxo): Cambio de Firme

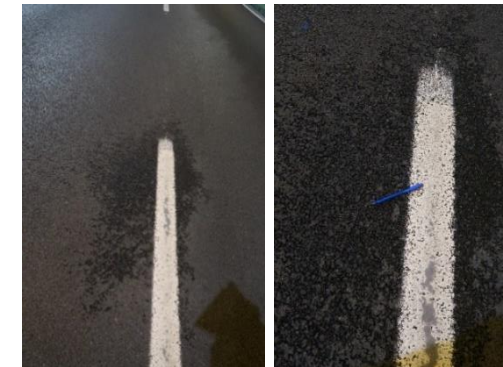
Pérdida de áridos superficiales en la zona central del firme, posiblemente debido a falta de adhesividad árido/ligante, betún envejecido, problemas de dosificación (deficiencia en el contenido de betún) o problemas ejecutivos (segregación de áridos en el extendido). Debe ser reparado para evitar la formación de un bache. Este tipo de deterioro también ha sido identificado en los PKs 12+530, 12+410, 11+820 en el sentido descendente.

Figura 5 - PK 12+570 (Getxo-Bilbao): Desprendimiento

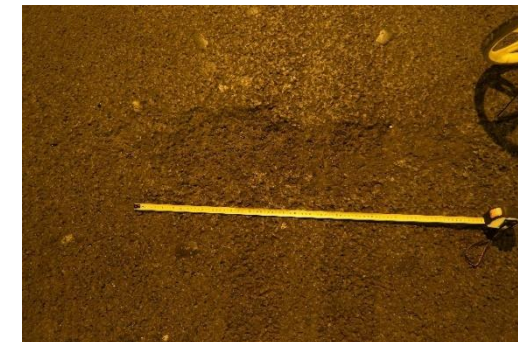
Inicio de formación de un bache en el carril derecho, probablemente debido a un problema de desprendimiento de árido.

Figura 6 - PK 11+870 (Getxo-Bilbao): Formación de Bache

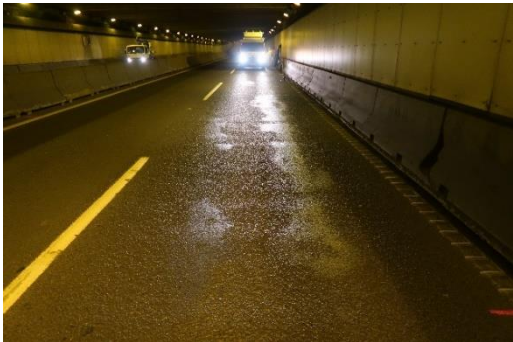
Problema de exudación en el carril derecho, que consiste en la floración superficial de betún en la capa de rodadura, creando una película superficial resbaladiza y de aspecto brillante. Las posibles causas son la sobredosificación de ligante bituminoso, uso de betún blando, excesiva dotación del riego de adherencia o deficiencia en la adhesividad árido/ligante.

Figura 8 - PK 11+870 (Getxo-Bilbao): Exudación
