PROYECTO CONSTRUCTIVO DE ADECUACIÓN DEL TÚNEL DE LA AVANZADA EN LA BI-637  
Nº EX.: 2020/004/073/10

Anejo 02 - Geología y geotecnia

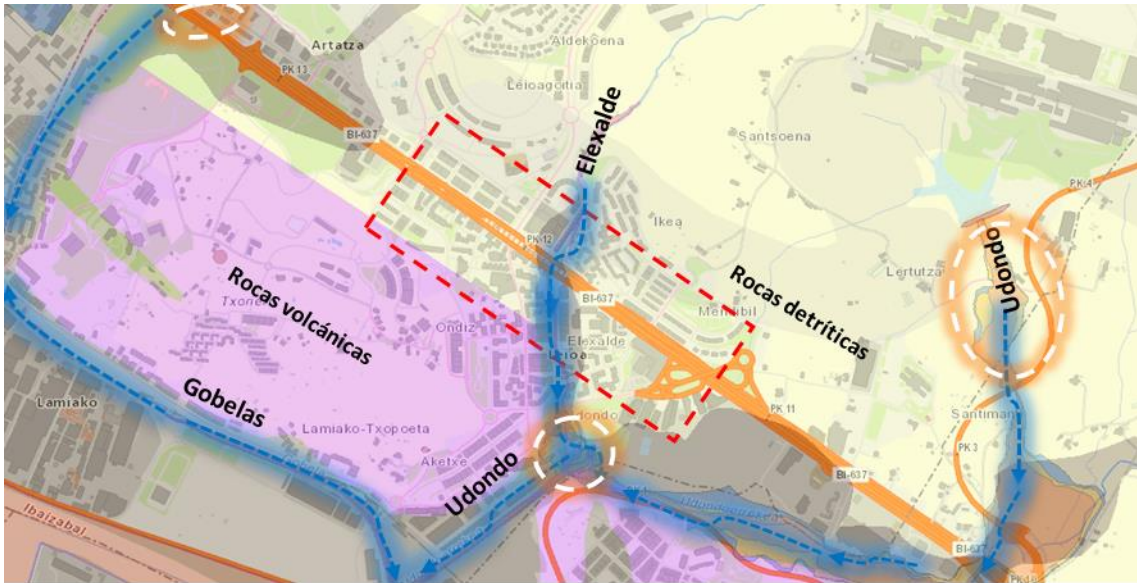
Figura 4: Principales cauces y zonas inundables en la zona de Leioa

En la zona de proyecto se atraviesa el arroyo Elexalde que confluye con el Udondo y finalmente con el Gobelas que desemboca en la zona de Lamiako. Aguas arriba de la zona de proyecto hay una pequeña zona de riesgos de inundación vinculada al Elexalde.

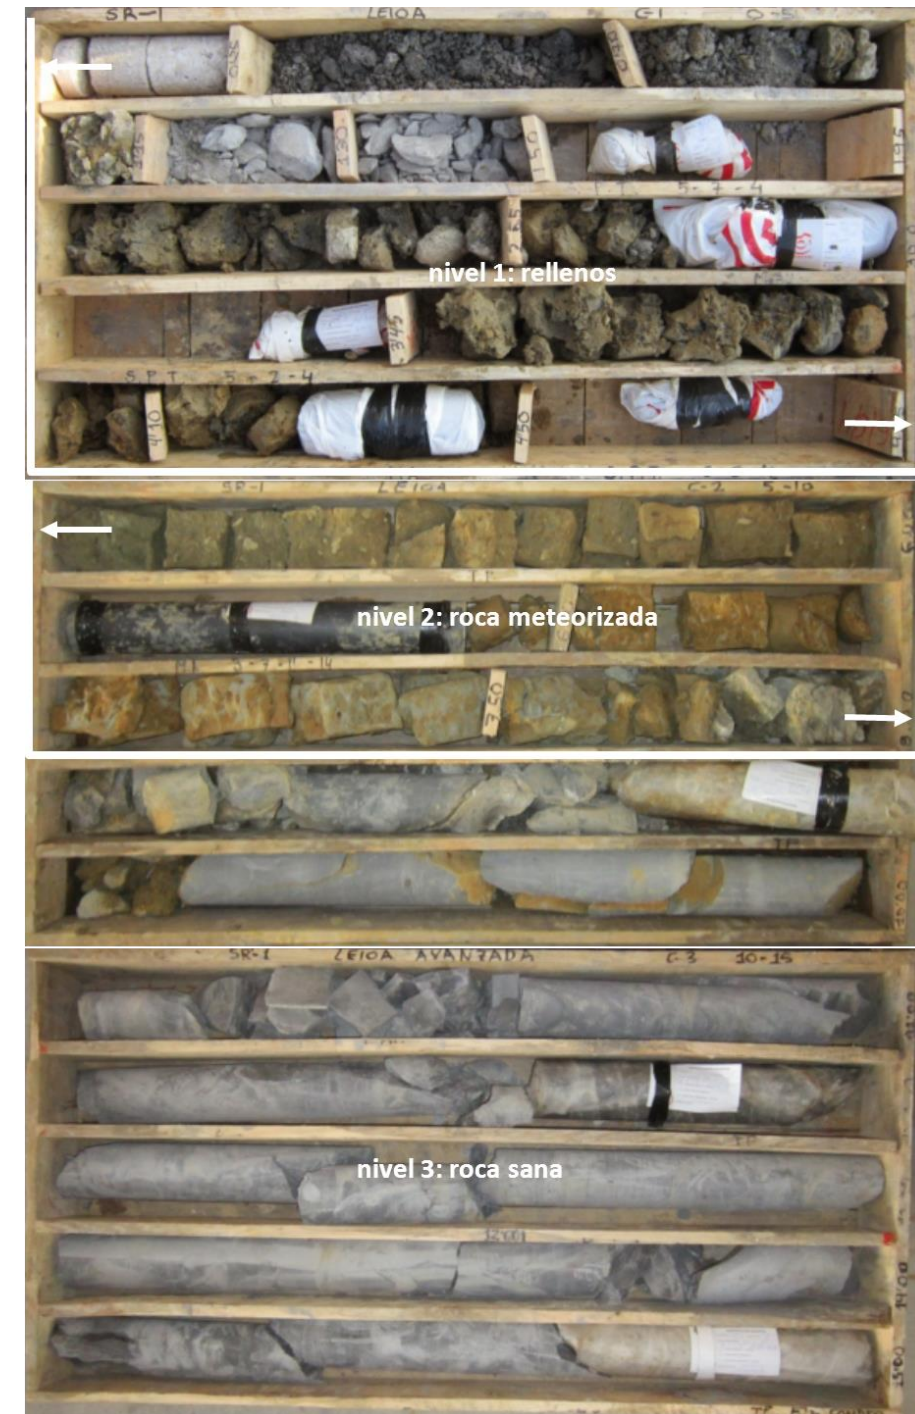
En la siguiente figura se muestra uno de los sondeos (SR-1) identificando los tres niveles reconocidos.

Figura 19: Testigos del sondeo SR-1: Niveles y grados de meteorización
