**PROYECTO CONSTRUCTIVO**

**ACONDICIONAMIENTO, ENSANCHE Y RECTIFICACIÓN DE TRAZADO DE LA  
CARRETERA BI-630**

**TRAMO: EL CALLEJO – LA CADENA (L.P.)**

**ANEJO Nº 1 – ANTECEDENTES**

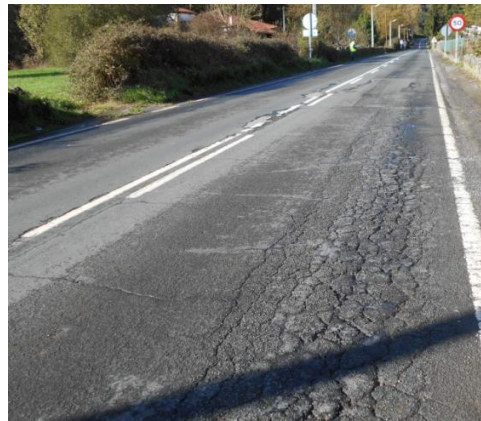
En algunas zonas el firme está bastante deteriorado, y ha dejado de cumplir unas condiciones mínimas de seguridad y comodidad, que hacen recomendable su mejora.

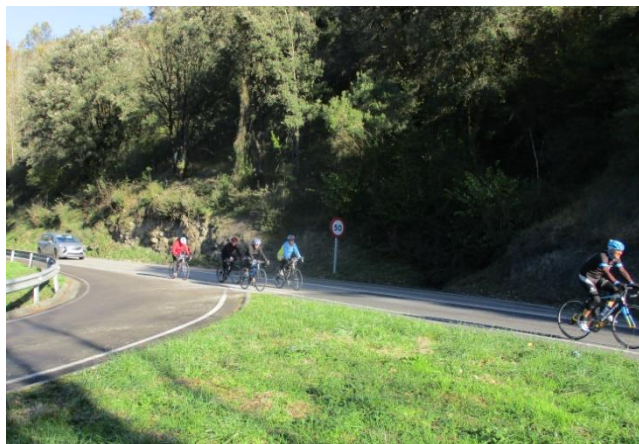
En el tramo comprendido entre Ambasaguas y La Cadena (Límite Provincial con Cantabria) se sitúa una explotación industrial dedicada a la extracción de áridos, que genera un porcentaje elevado de vehículos pesados en el tramo en estudio. Además, la carretera se reconoce como uno de los itinerarios recomendados para el cicloturismo, disponiendo de una sección transversal inadecuada, sin arcenes, lo que obliga tanto a peatones como a ciclistas a utilizar parte de la calzada, lo que supone una merma de la seguridad para todos los usuarios de la vía.

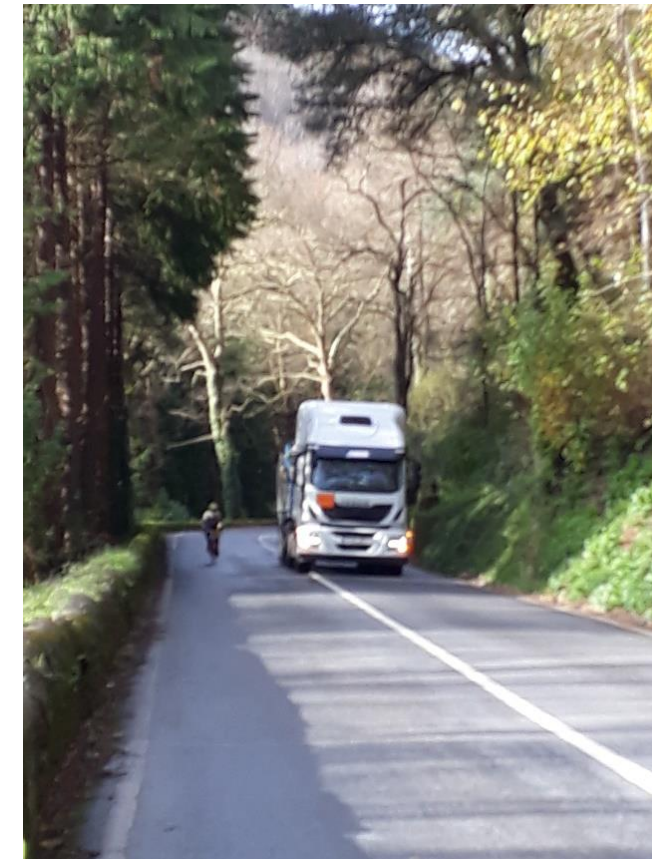
Las características geométricas del trazado actual, con carriles de 3 metros de anchura y ausencia de arcenes y sobrecanchos en curvas de radio reducido, hacen que en ocasiones los vehículos pesados invadan parcialmente el carril contrario, implicando una gran peligrosidad para el resto de usuarios de la vía.

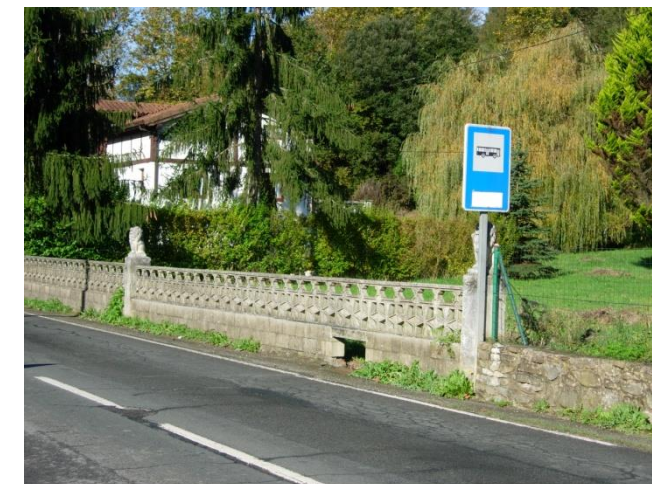
Tampoco se dispone de bahías para las paradas de autobús existentes.

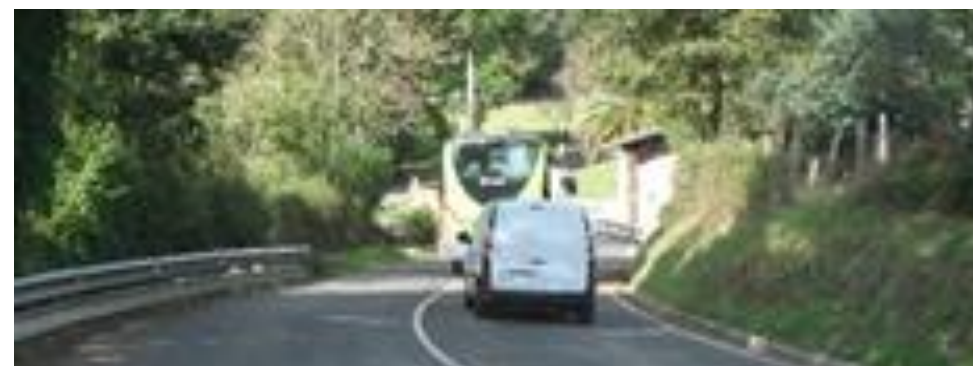
- Falta de homogeneidad de velocidades  
En el mismo tramo hay una gran sucesión de tramos rectos y curvos con distintos radios y velocidades que hace que la sección no sea uniforme, lo que incide en la seguridad vial.
- Secciones deficientes  
Ausencia de arcones para los usuarios más vulnerables, así como ausencia de bahías de autobuses e itinerarios peatonales en su entorno.  
Ausencia de sobreanchos en curvas acordes al tráfico existente. En esta vía el porcentaje de pesados se sitúa en el 10 %. Esto junto con carriles estrictos origina la invasión de los carriles contrarios, siendo uno de los motivos principales de accidentalidad las colisiones frontolaterales.

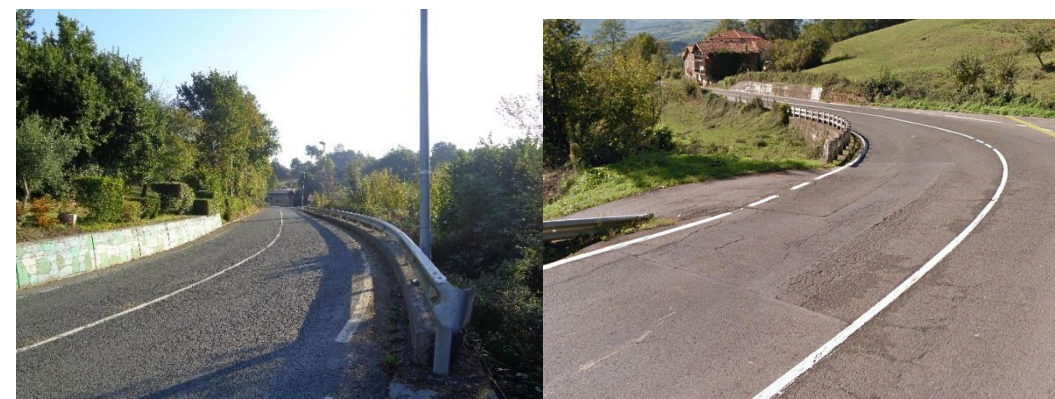
Son múltiples las zonas que requieren refuerzo del firme existente, por diversas causas, entre las que destacan las patologías asociadas a los movimientos de laderas, las cuales afectan en numerosos casos a los muros de contención existentes, como aquellas asociadas a las cargas de tráfico y la durabilidad del mismo: roderas, piel de cocodrilo, desgaste... Estas zonas se concentran principalmente entre el PK 55 y PK 59.

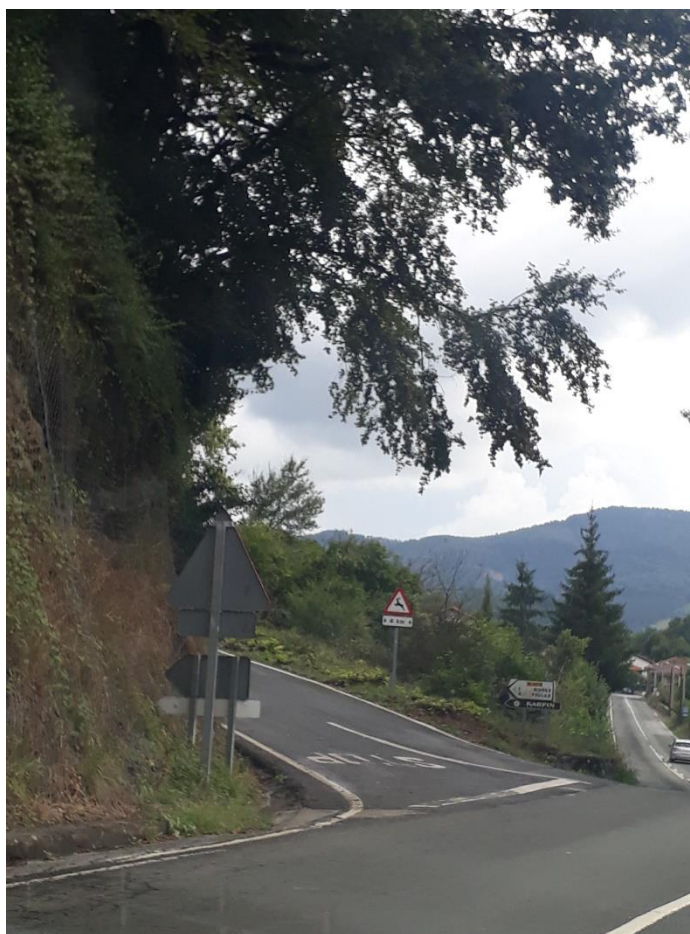
Por otra parte, la intersección con la BI-4675 de acceso al Karpín, presenta unas condiciones de visibilidad muy deficientes, por lo que resultará obligada la remodelación de la intersección.
