ANEJO N°1

# Geología y Geotecnia

El presente anejo tiene por objeto el estudio geológico y geotécnico de la rectificación del trazado en algunas zonas de la carretera Bi-630 entre los puntos kilométricos 32+500 y 37+500. Dicha rectificación consiste en la reducción de radio de algunas curvas, mediante el desplazamiento del trazado en planta, con lo que se generan nuevos desmontes y rellenos.

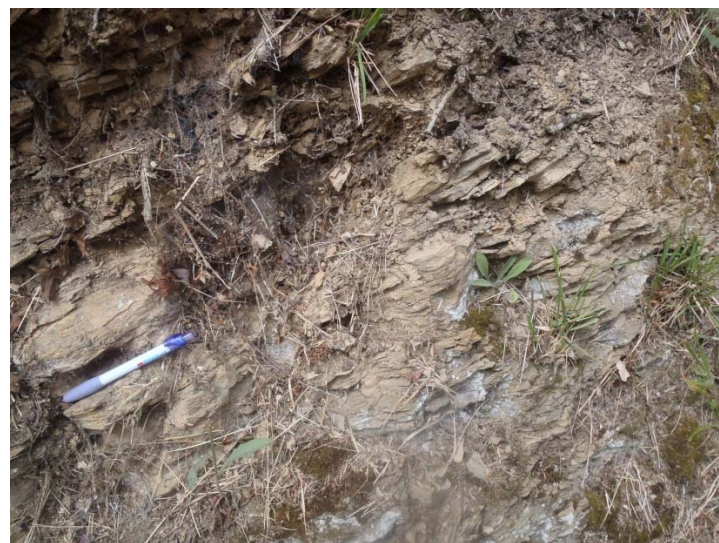
Lutitas y areniscas oscuras de grano fino, que afloran desde el inicio del trazado hasta la zona del cruce con el FFCC en el pk 36+300 aproximadamente. En los reconocimientos efectuados se presentan bastante alteradas en superficie como una mezcla de cantos y bloques de limolitas y areniscas marrones en una matriz arenolimsa. En estado sano, se han reconocido como areniscas marrones oscuras de grano fino y limolitas marrones y grises.

Limolitas alteradas donde se observa la estratificación

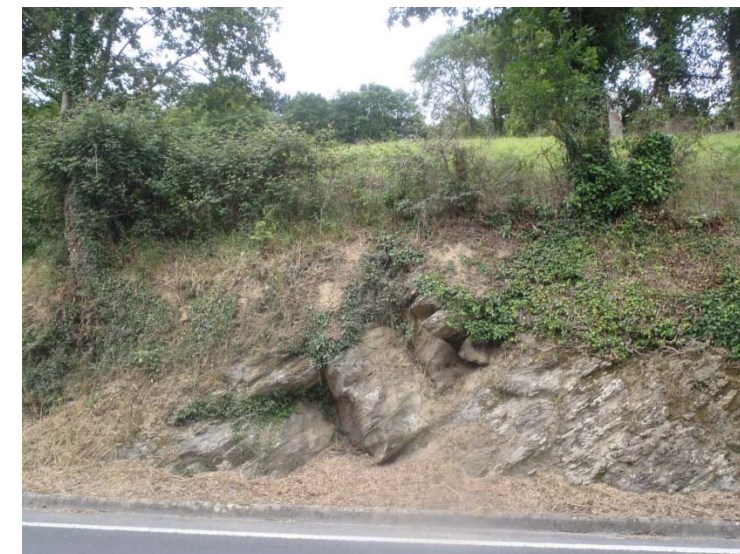
Margocalizas, calcarenitas y margas, que están presentes desde el pk 36+300 hasta el final del proyecto. En los reconocimientos efectuados, se presentan alteradas en superficie como margas y limolitas grises envueltas en una matriz areno-limsa. En estado sano se presentan como margas en bancos estrechos (5-20cm) y calcarenitas marrones en bancos de mayor potencia (20-100cm).

Calcarenitas (bloques grandes) y margas (zona derecha)

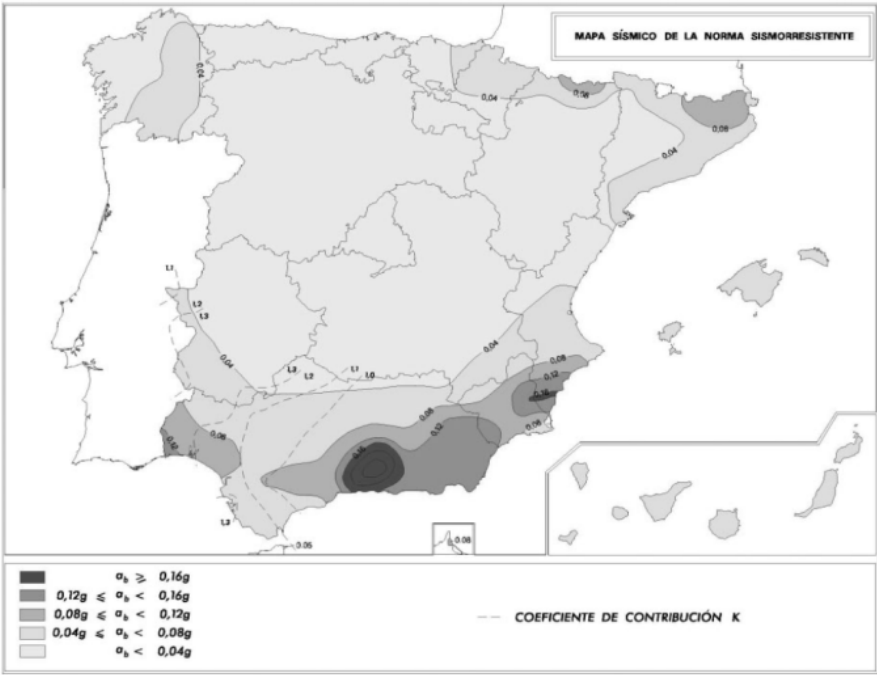
Fig. 4. Mapa Sísmico de España.

En el área estudiada, y de acuerdo con la Norma de Construcción Sismorresistente (NCSR-02), Parte General y Edificación, actualmente en vigor, real Decreto 997/2002 de 27 de septiembre, el trazado se desarrolla por zonas de intensidad sísmica calificada como de sismicidad baja, con valores  $a_b$  / g inferiores a 0,04, y de K inferiores a 1,0. Siendo  $a_b$  la aceleración sísmica básica, valor característico de la aceleración horizontal de la superficie del terreno, correspondiente a un periodo de retorno de quinientos años.

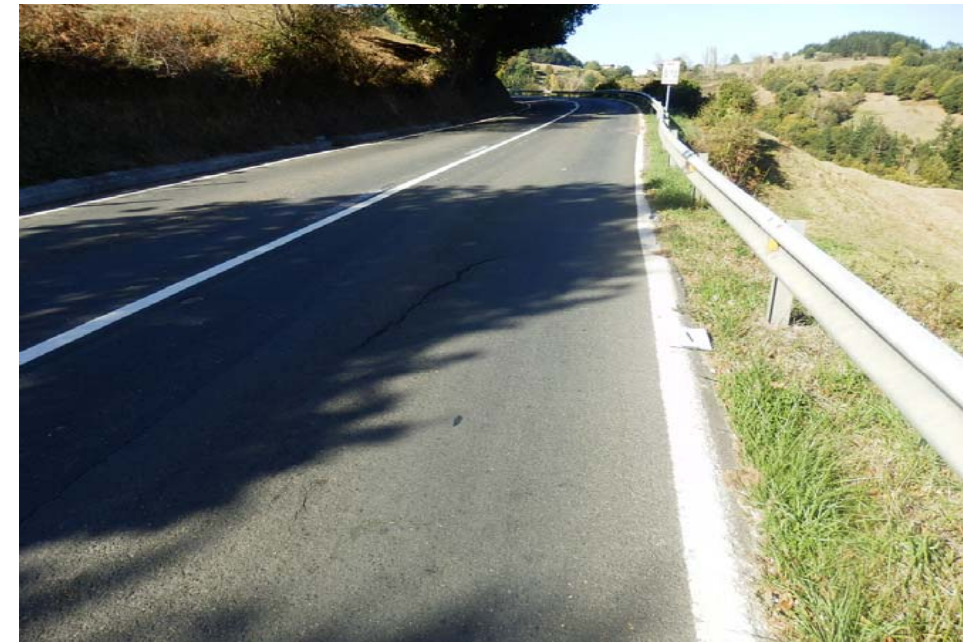
Se ha detectado la presencia de grietas situadas a 1.50 m hacia el interior de la línea blanca

Grietas a 1.5m de la línea blanca

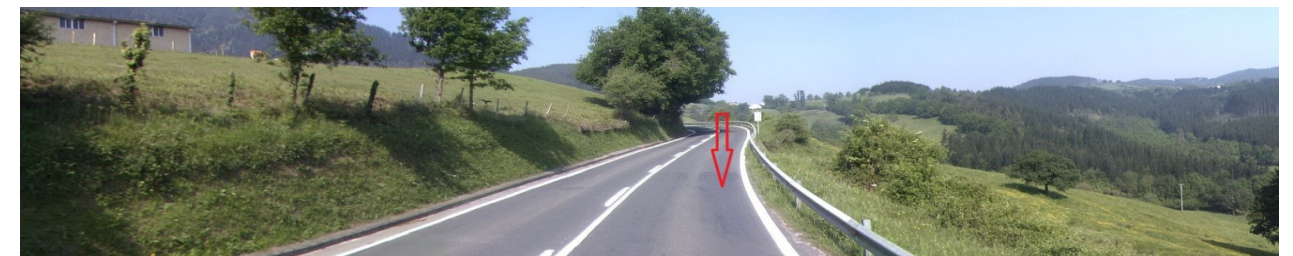
Vista general de las grietas en el carril derecho

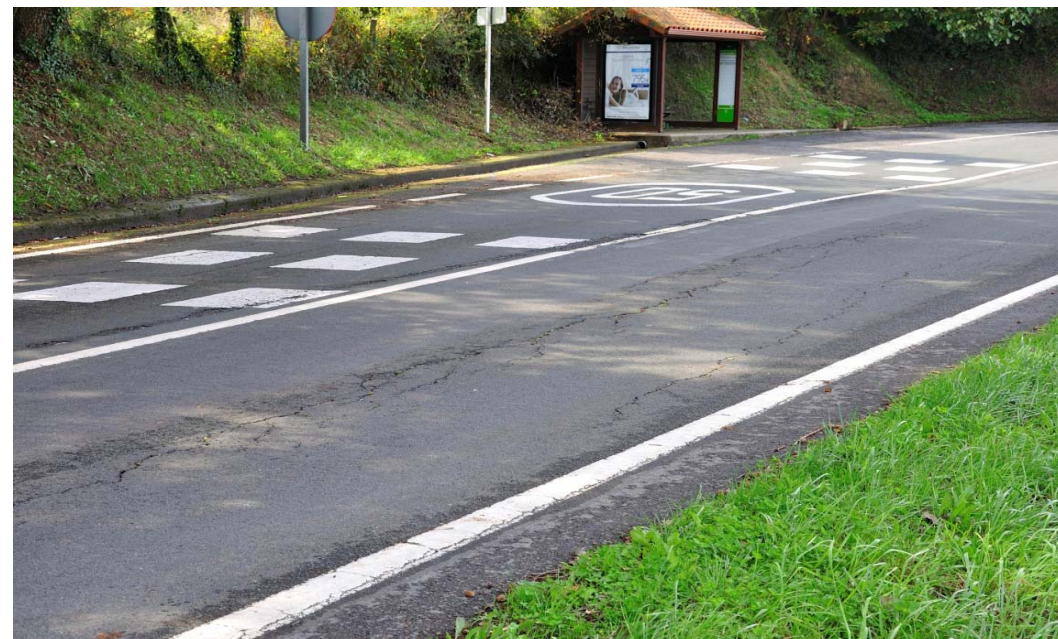
| DESCRIPCIÓN DEL PROBLEMA DETECTADO |
|---|
| La carretera se sitúa a media ladera sobre una zona de elevada pendiente. La roca aflora en el talud por encima de la plataforma. El deslizamiento queda localizado en la zona de relleno. Se observa una grieta que afecta a la mitad del carril más exterior. |

Vista de las grietas sobre la carretera

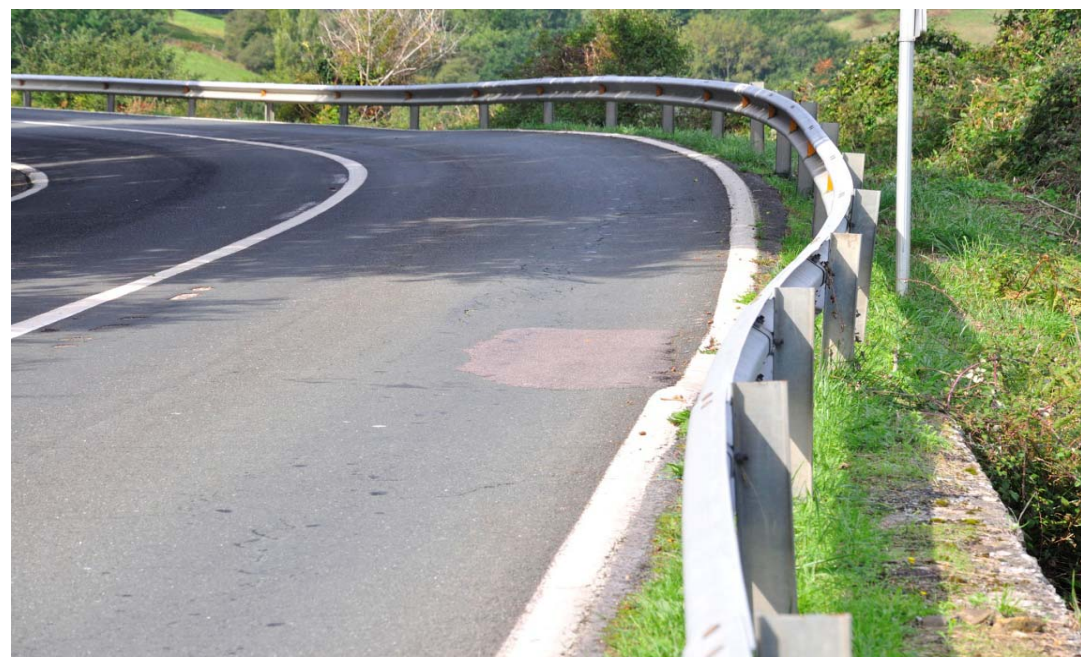
Vista general

| DESCRIPCIÓN DEL PROBLEMA DETECTADO |
|---|
| Se propone para esta zona la realización de una escollera. |

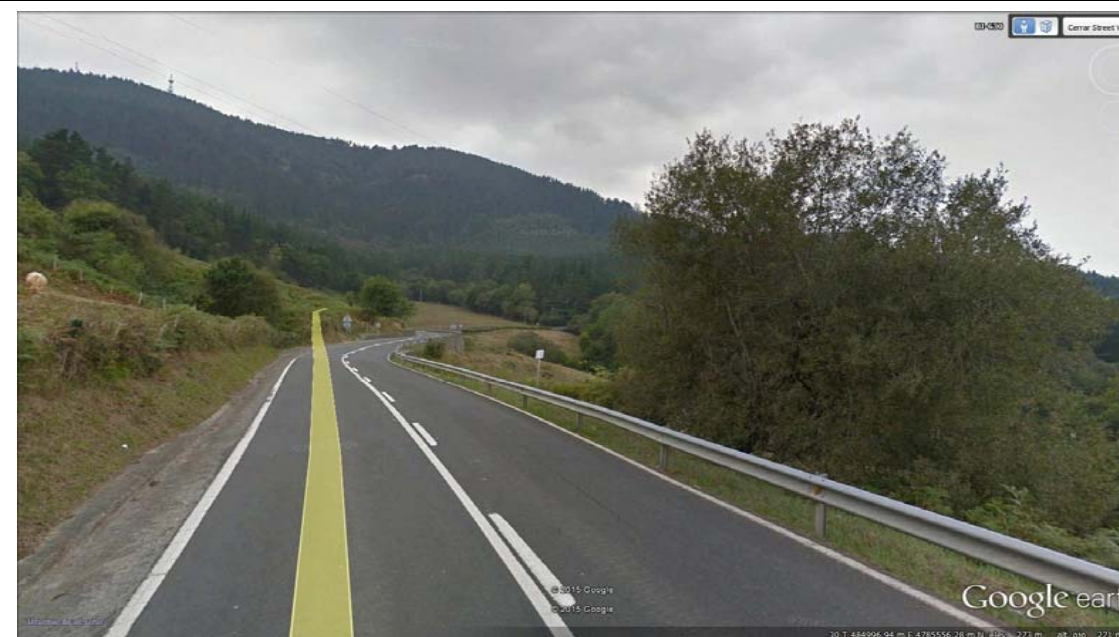
Vista general de la Calzada

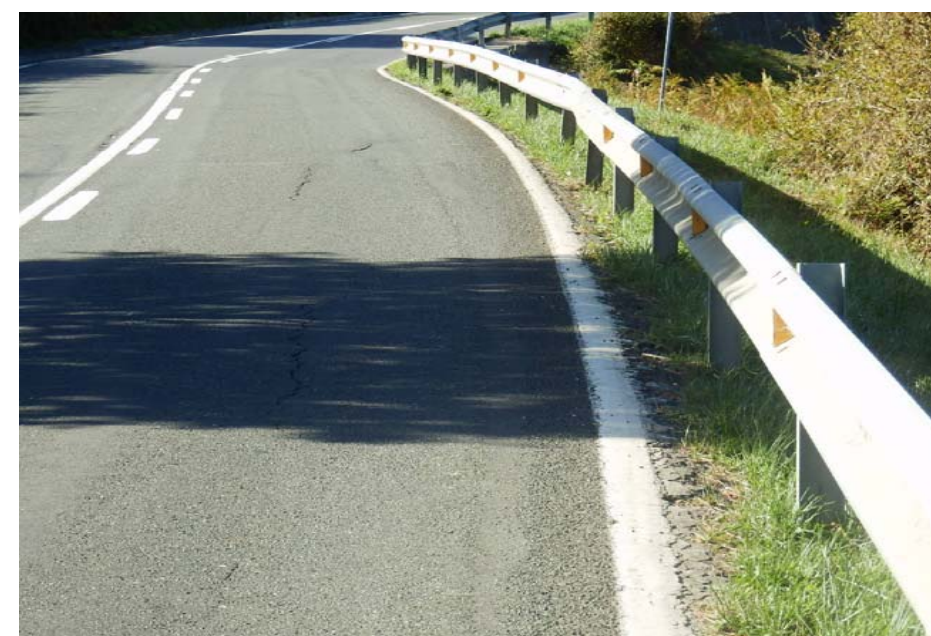
Una serie de grietas localizadas al final de un muro de hormigón marcan la presencia de un movimiento no resuelto con la presencia del muro de gravedad

Detalle de las Grietas

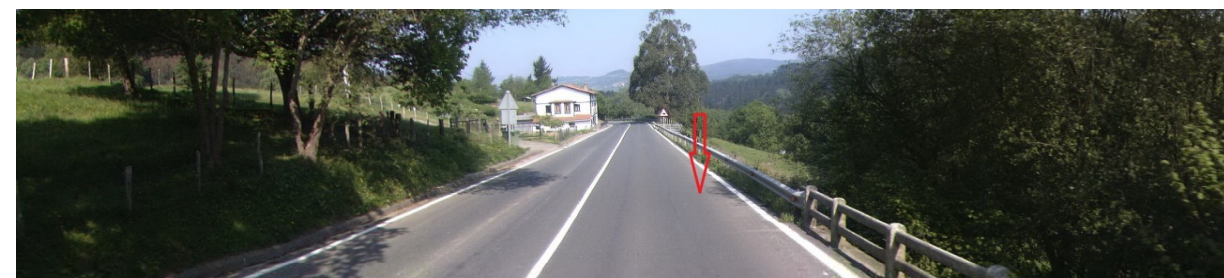
Se encuentra situado muy proximo a la terminación de un muro recientemente ejecutado. Las grietas se sitúan a 1.50 m de la línea blanca, hacia el interior.

Vista general de la calzada

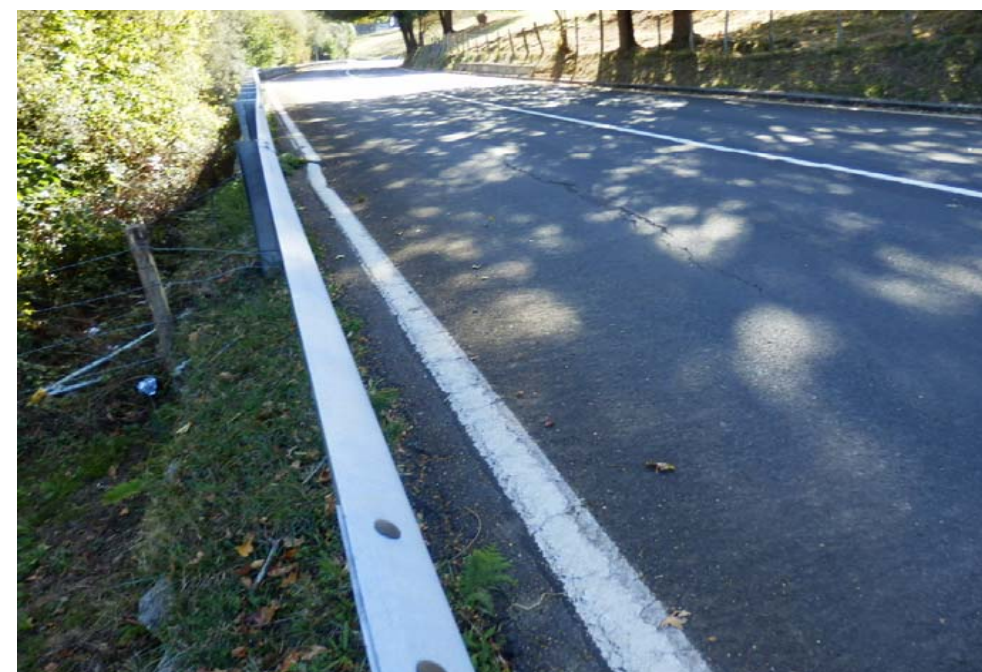
Detalle de las grietas a 1.5m de la línea blanco.

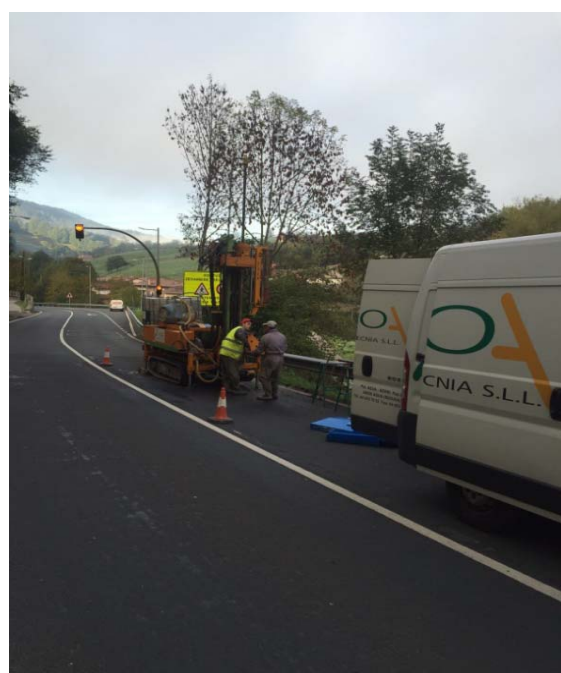
Sondeo Mecánico S-37+100

Macizo rocoso: Margocalizas, calcarenitas y margas

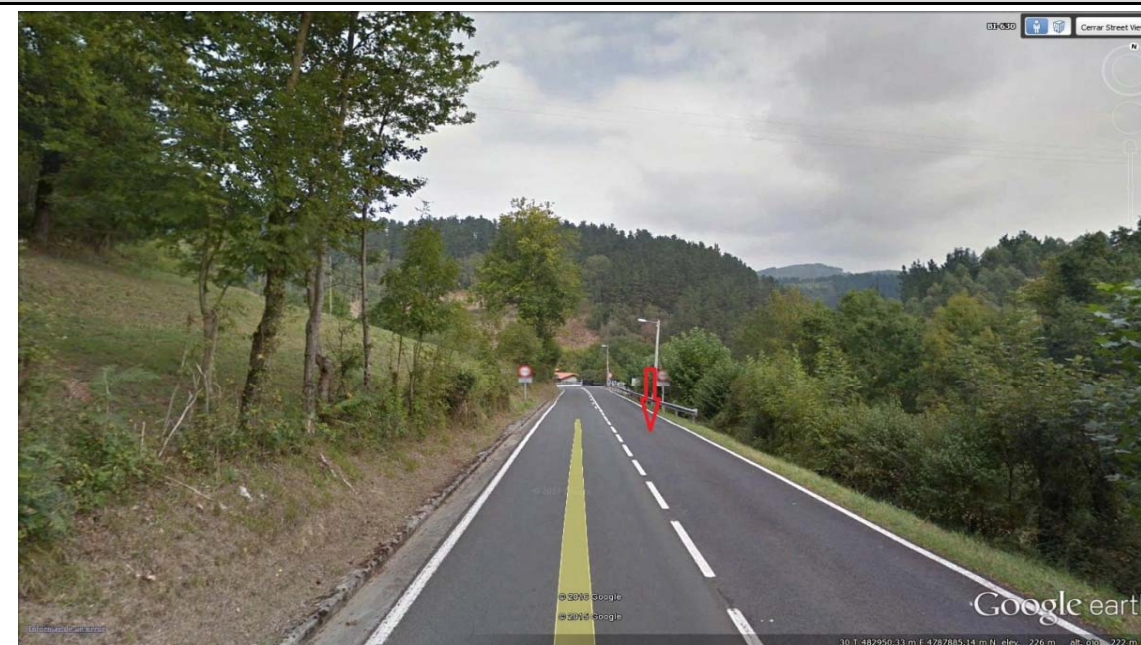
| DESCRIPCIÓN DEL PROBLEMA DETECTADO |
|---|
| Se ha apreciado la existencia de una serie de grietas a lo largo del tramo, separadas de la línea blanca 2.0 m como máximo. Afecta a la zona más exterior de un relleno a media ladera. |

Vista general de la Calzada

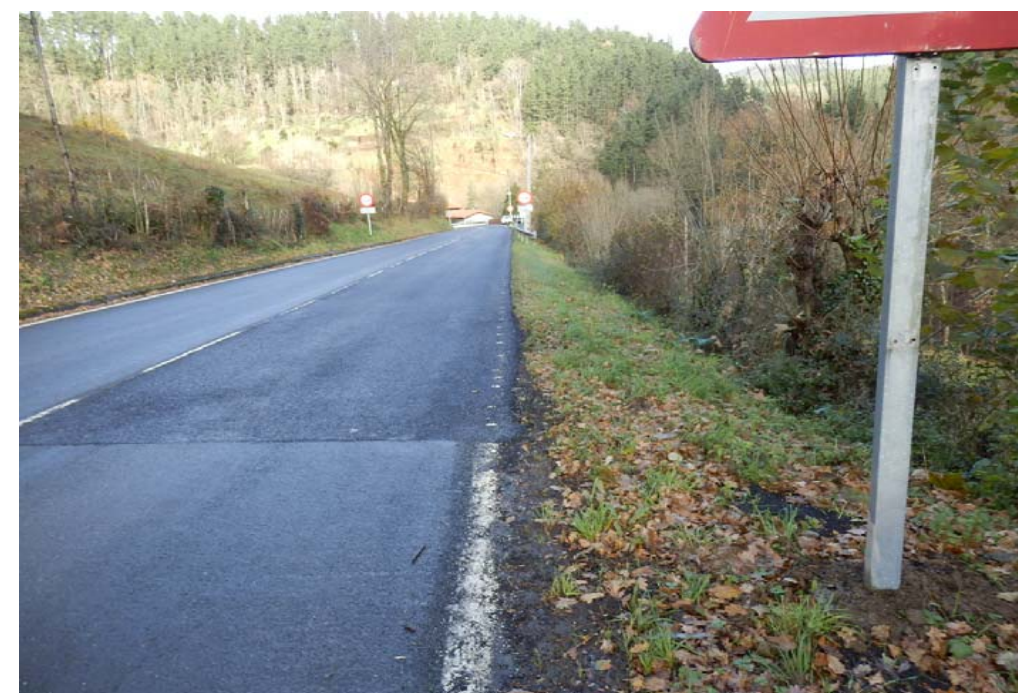
Detalle de un parche de aglomerado

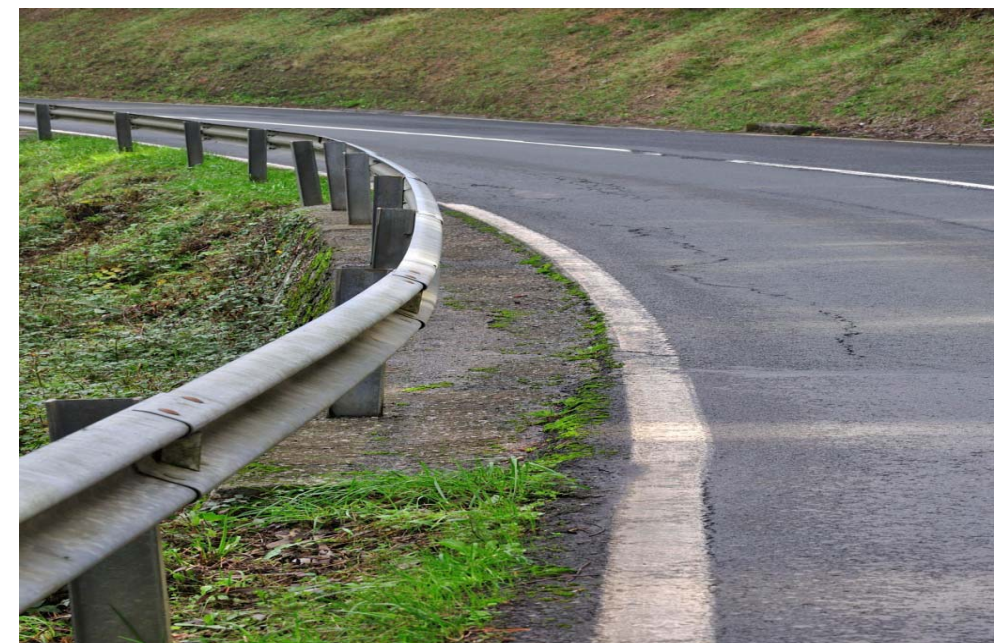
| DESCRIPCIÓN DEL PROBLEMA DETECTADO |
|---|
| Grietas situadas a menos de 1.00 m de la línea blanca. Zona situada a continuación de un muro de gravedad. Fuerte pendiente por debajo de la base del muro. |

Vista de las grietas sobre el carril derecho de la carretera

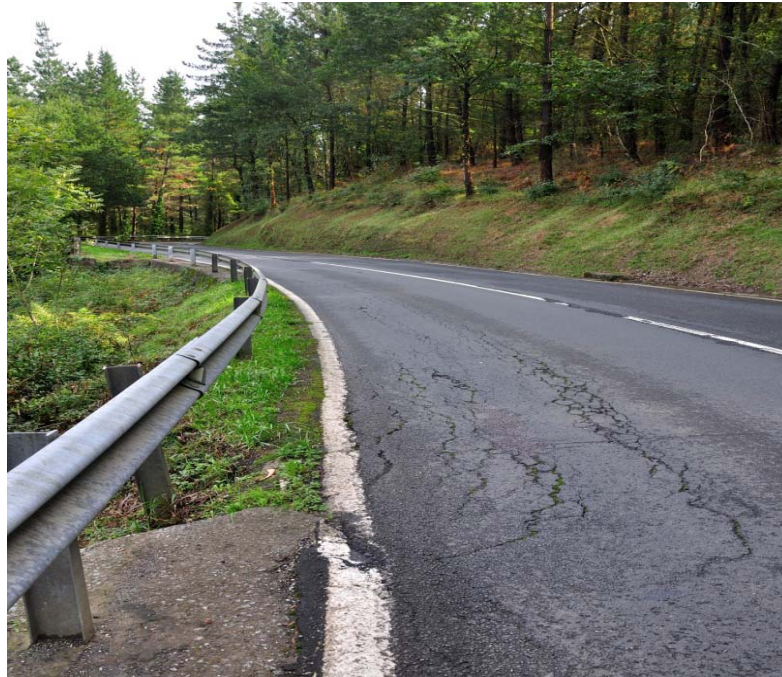
Vista de las grietas sobre la carretera, antes de un muro existente

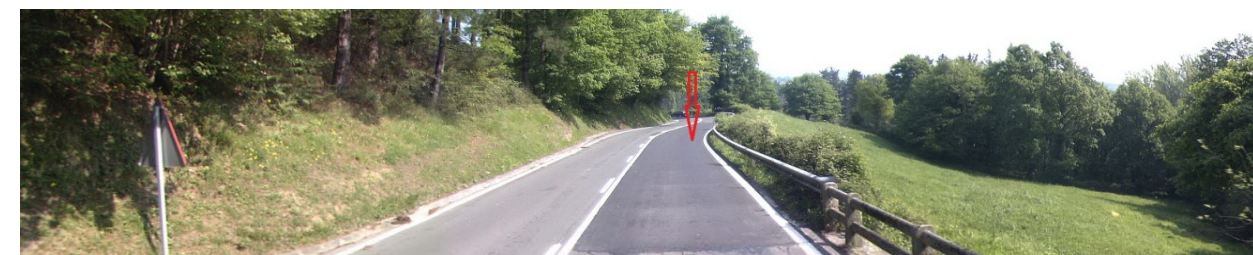
| DESCRIPCIÓN DEL PROBLEMA DETECTADO |
|---|
| Una serie de grietas localizadas al final de un muro de hormigón marcan la presencia de un movimiento no resuelto al final de este muro |

Vista de un parche de aglomerado sobre la carretera

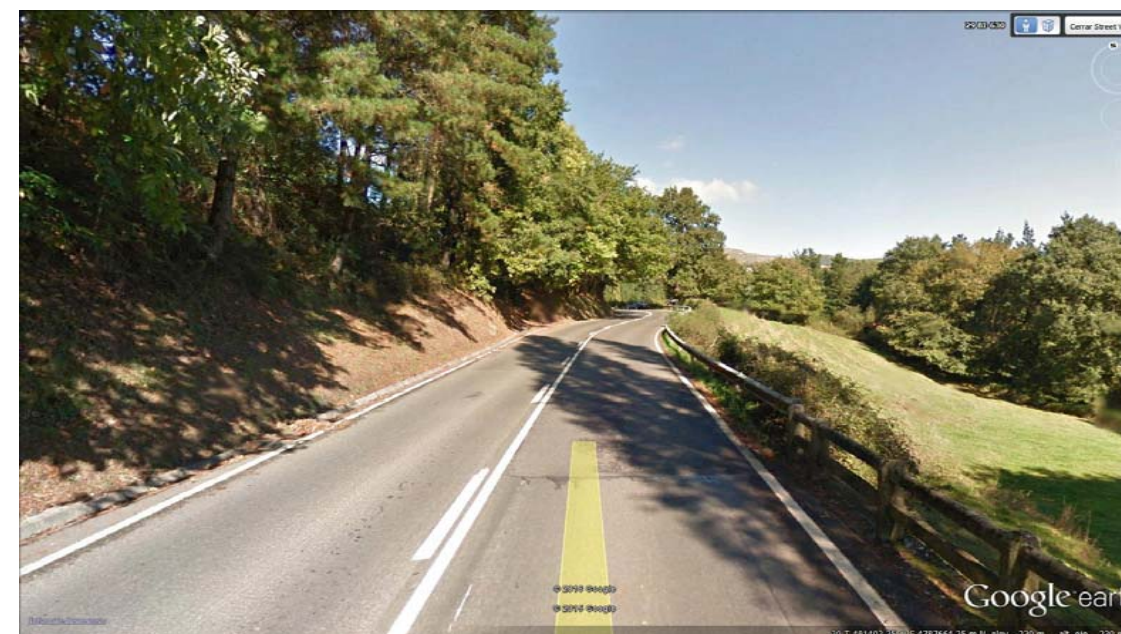
Vista general de la Calzada

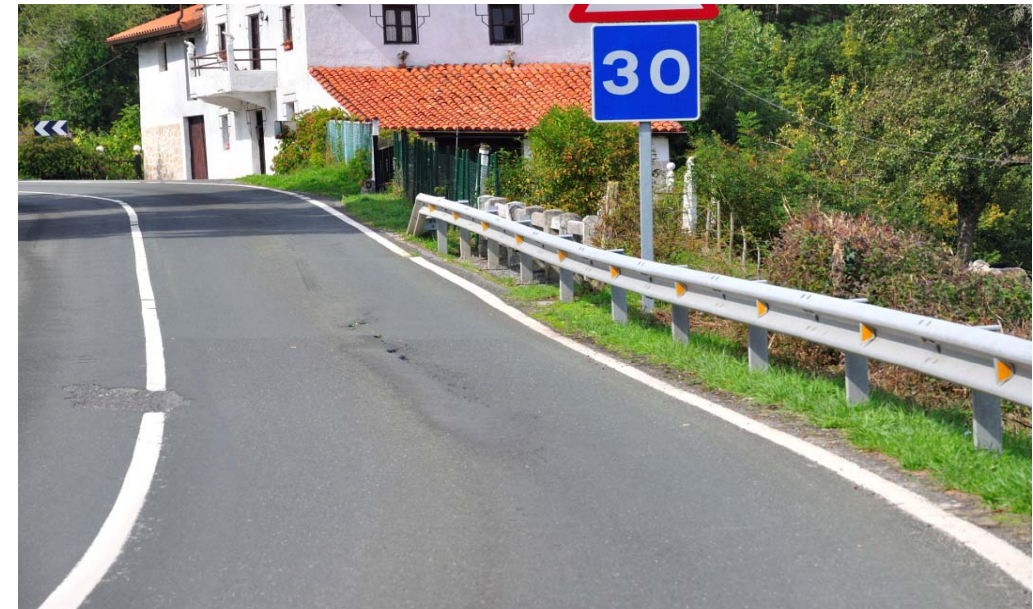
| DESCRIPCIÓN DEL PROBLEMA DETECTADO |
|---|
| Zona situada entre dos muros de gravedad, afecta al carril más externo. |

Vista de las grietas sobre el carril derecho de la carretera

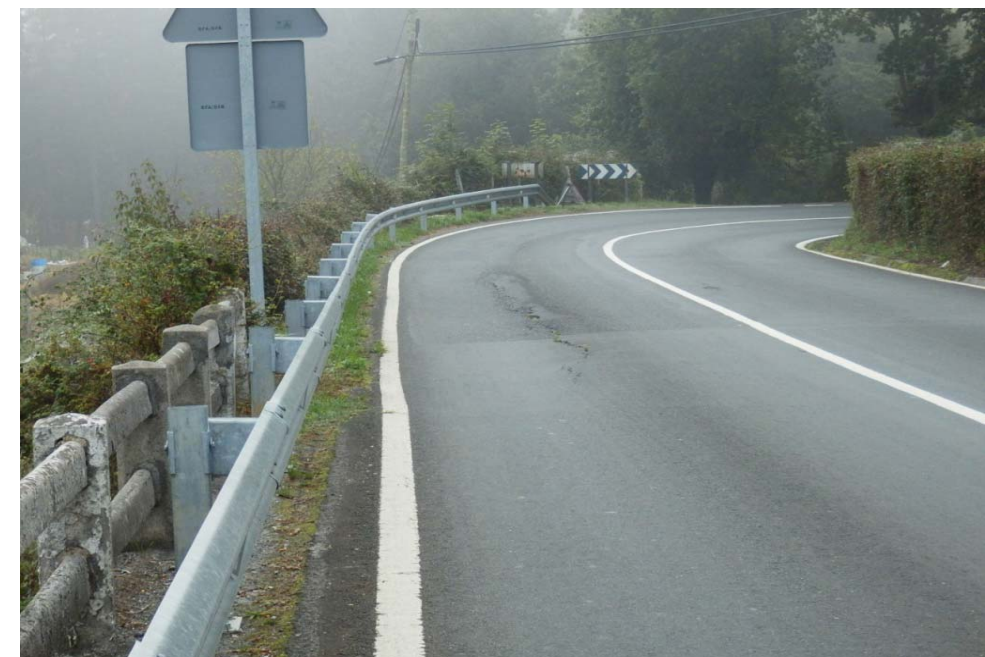
Vista de la grieta desde el sentido contrario

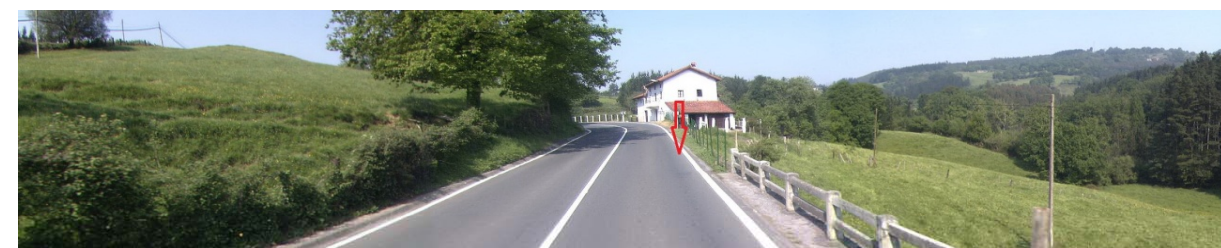
Una serie de grietas localizadas al final de un muro de hormigón marcan la presencia de un movimiento no resuelto con la presencia del muro de gravedad.

Vista de las grietas sobre la carretera

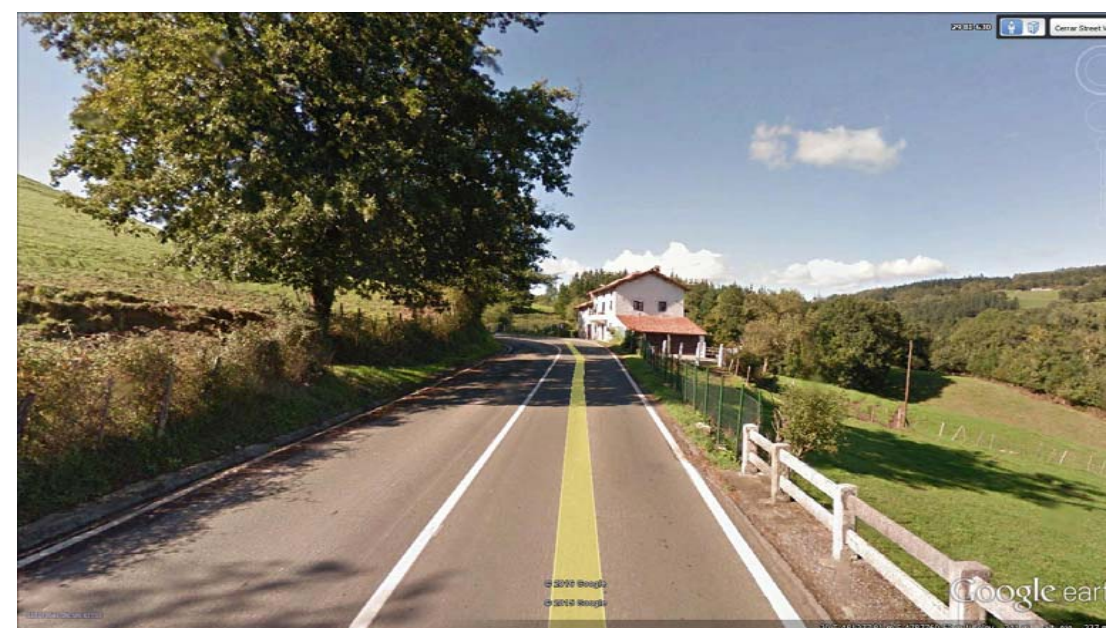
Vista del muro en la zona exterior de la vía

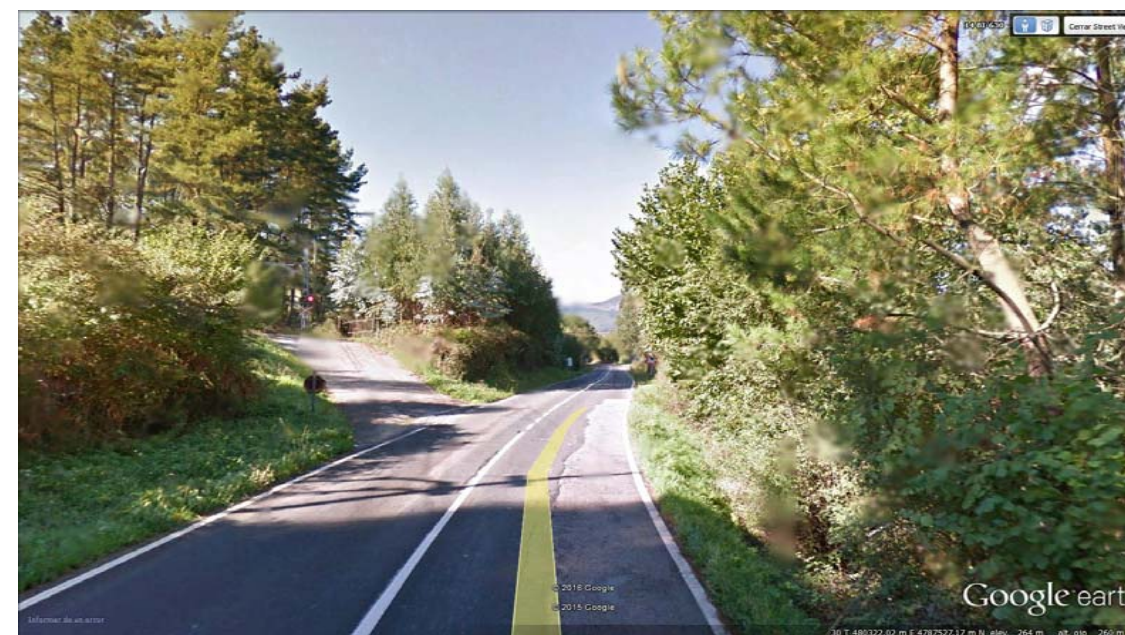
| DESCRIPCIÓN DEL PROBLEMA DETECTADO |
|---|
| Grieta que afecta a la parte más exterior de la calzada. Ha sido reparada con aglomerado. Coincide con la intersección de un camino. |

Vista de las grietas sobre la carretera

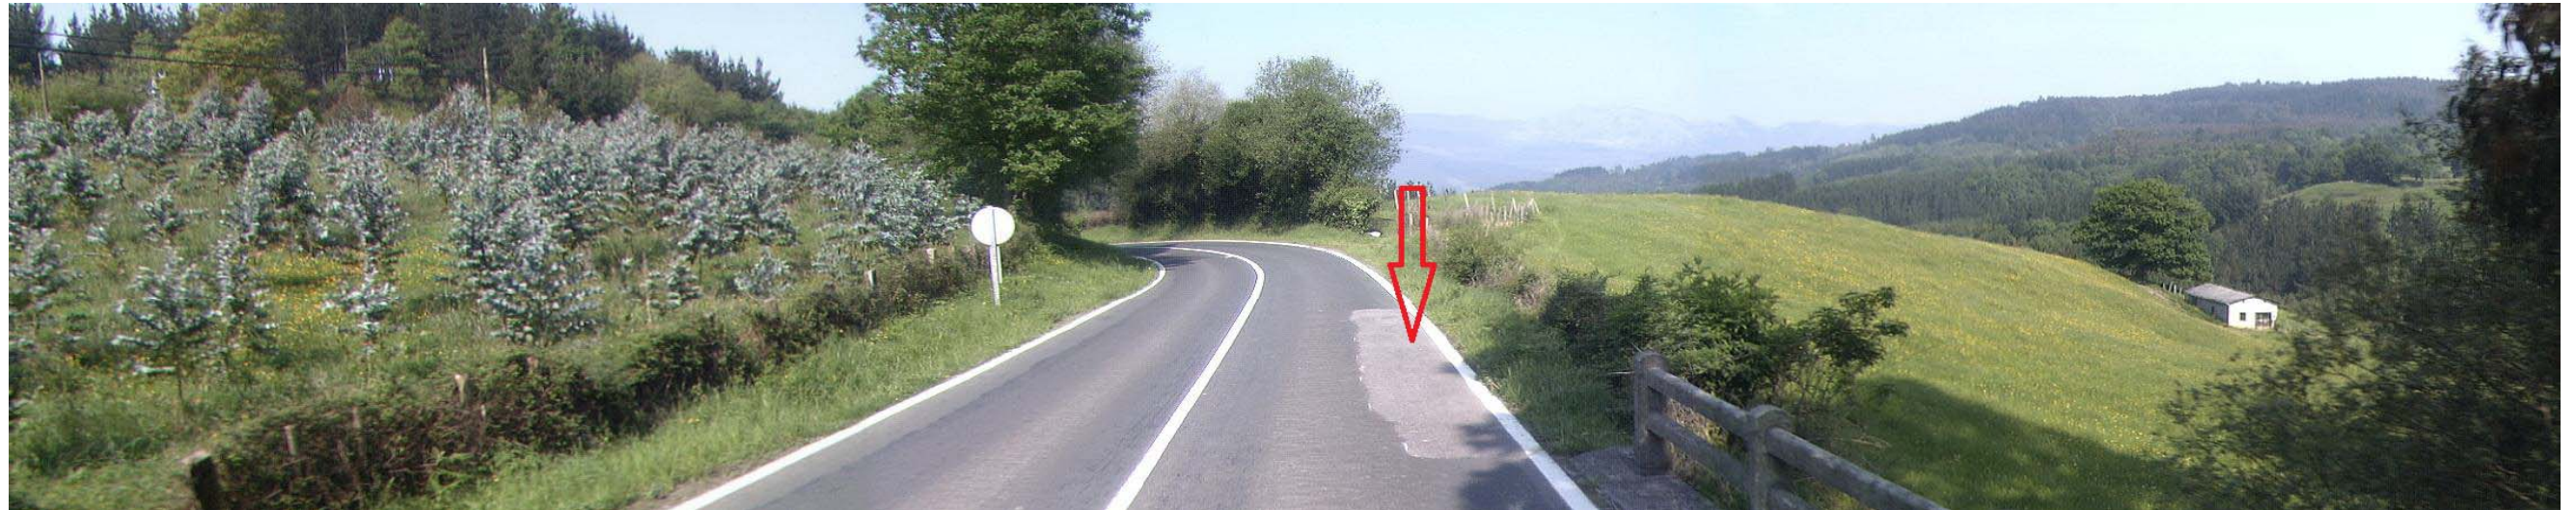
Detalle de un parche en la capa de aglomerado

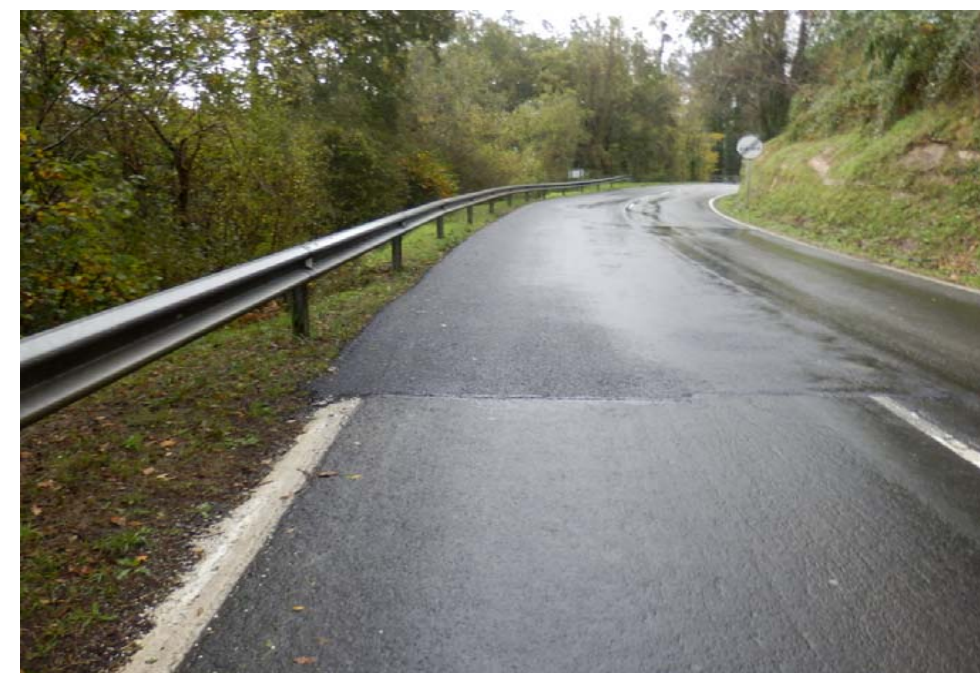
| DESCRIPCIÓN DEL PROBLEMA DETECTADO |
|---|
| Situado al final de un muro existente, las grietas aparecen a unos 3 m de la raya blanca |

Detalle de un parche de aglomerado

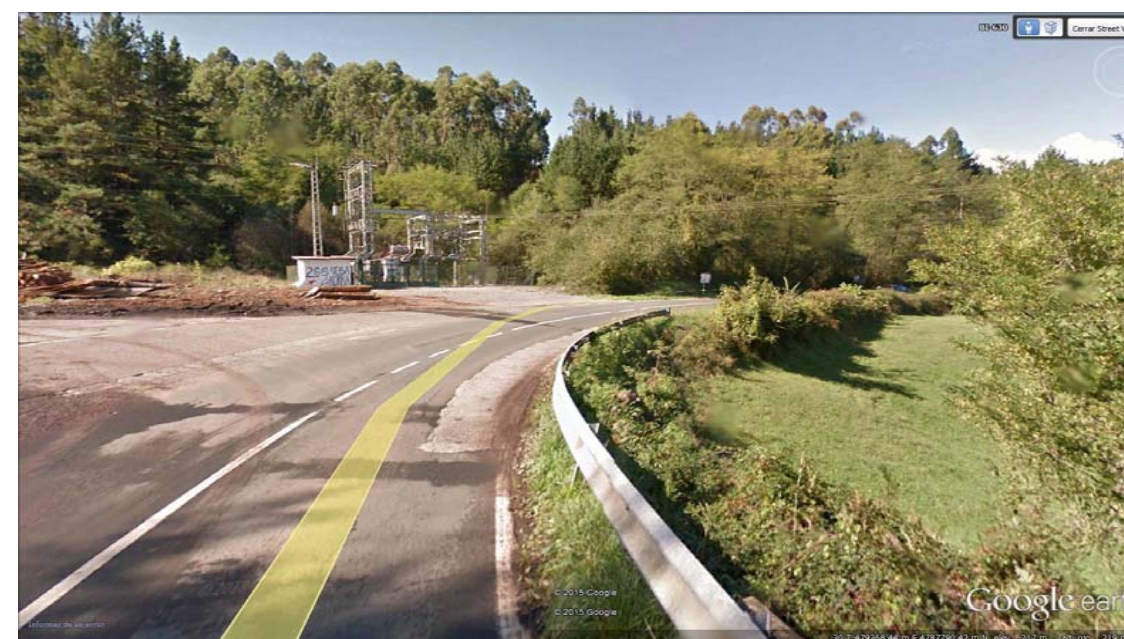
Detalle de un parche de aglomerado en el carril derecho

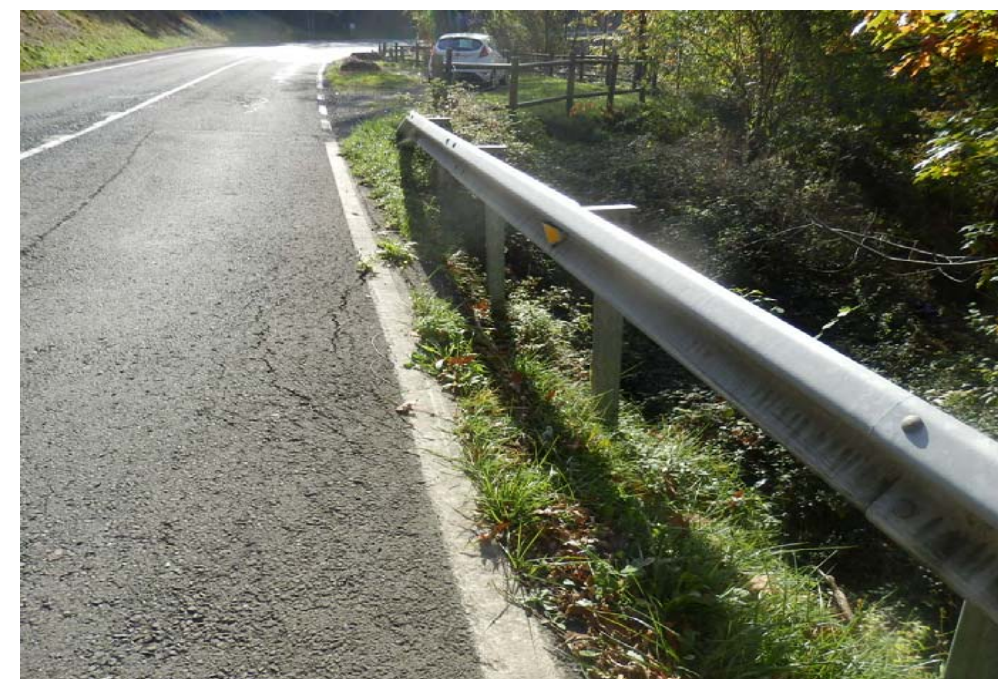
| DESCRIPCIÓN DEL PROBLEMA DETECTADO |
|---|
| Una serie de grietas localizadas al final de un muro de hormigón marcan la presencia de un movimiento no resuelto con la presencia del muro de gravedad |

Detalle de las grietas en el carril izquierdo

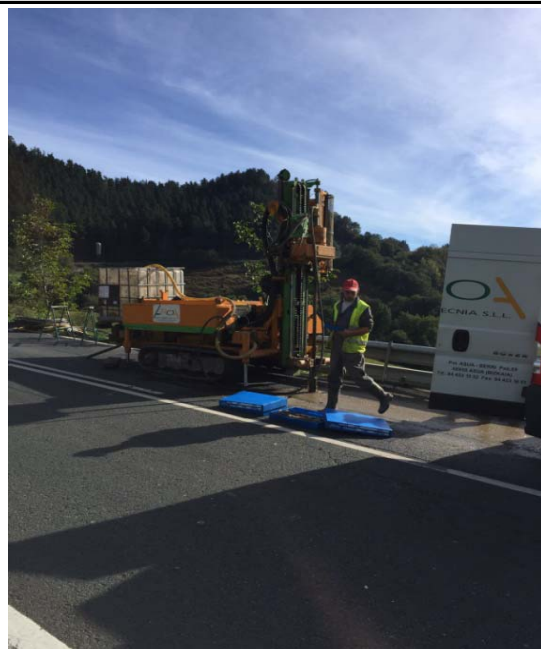
Sondeo Mecánico S-50+750

Macizo rocoso: Lutitas y areniscas oscuras de grano muy fino

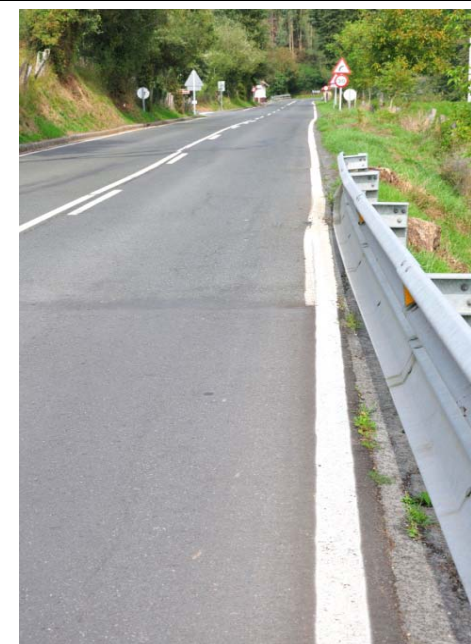
| DESCRIPCIÓN DEL PROBLEMA DETECTADO |
|---|
| <p>Esta zona se encuentra situada en el borde de un muro de gravedad existente. Una grieta paralela a la traza discurre más o menos alejada del borde del relleno. El trazado en esta zona es a media ladera, con excavación en el lado interno y relleno en el externo.</p> |

Vista general de la calzada

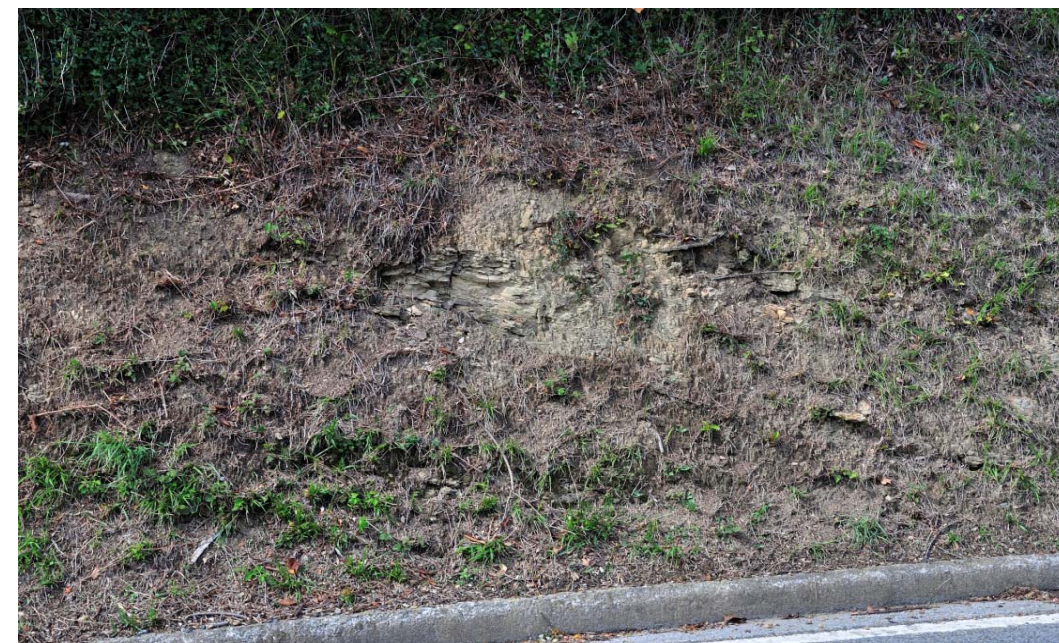
Afloramiento rocoso en el talud del desmonte de la carretera
