# Integración ambiental

El presente documento de revegetación se redacta para definir las actuaciones de integración de las obras de ejecución del **“Proyecto de Construcción de rectificación de trazado y ensanche de la carretera BI-630, Tramo: Traslaviña-Trucios”**.

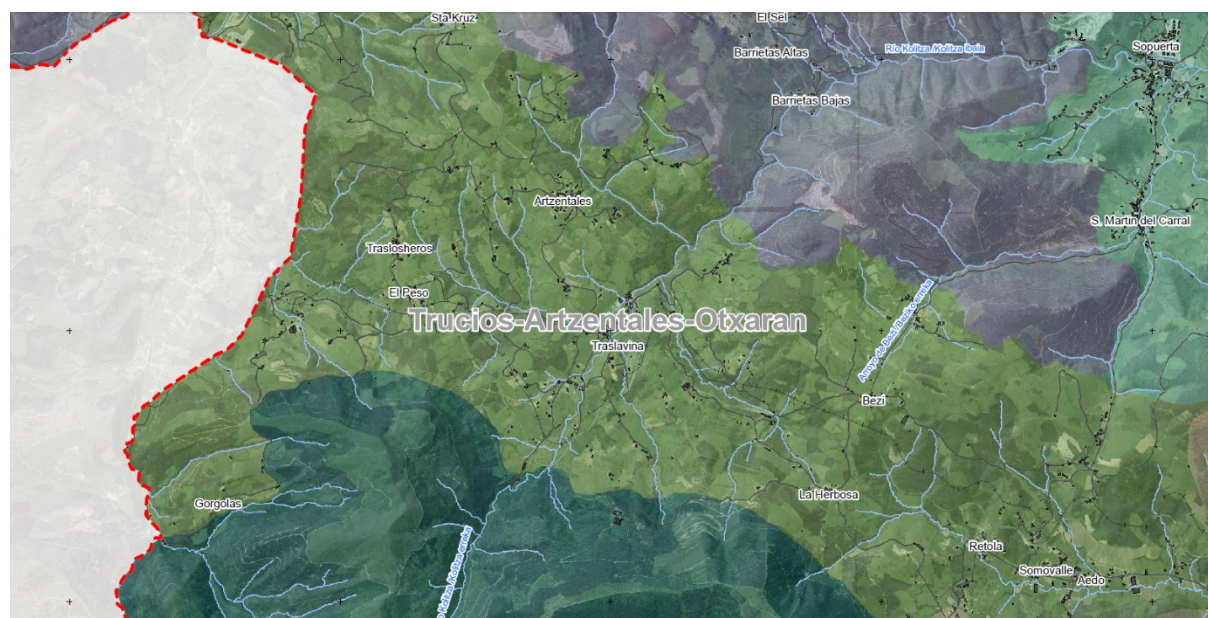
Actualmente se ha realizado el catálogo de Balmaseda-Zalla donde se ubica la zona de estudio. La zona objeto de estudio pertenece a la Unidad del Paisaje denominada "Trucios – Artzentales – Otxaran". (Fitxa de unidad del paisaje Trucios, Artzentales, Otxaran. Elaborado por Idom Consulting para Gobierno Vasco) y el inicio del tramo (Cruce de Malabrigo) corresponde al Valle del Kadagua.

Figura nº1. Unidades del paisaje.
