DOCUMENTO N°6

# **Estudio de impacto ambiental**

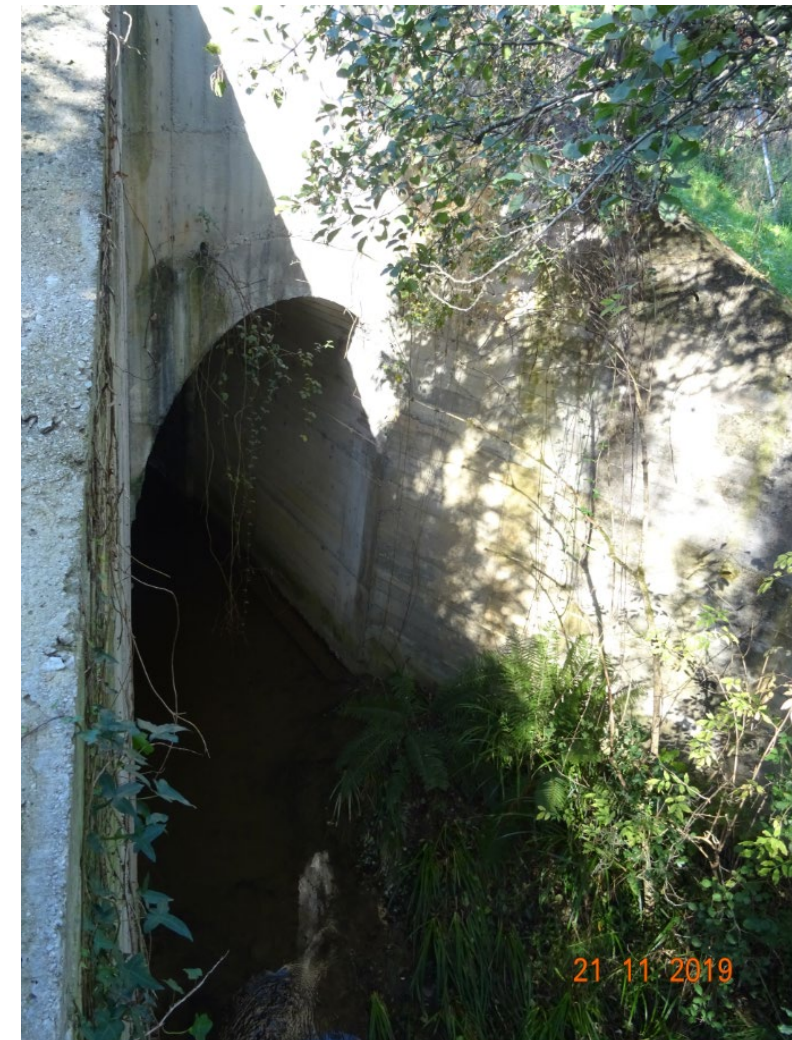
1. Arroyo Rolante (Eje Enlace "eje 55" PK 0+115): La carretera BI-4613 sobrepasa el arroyo Rolante a la altura de Traslaviña. En la actualidad, este cruce se materializa mediante una bóveda de hormigón de 2,9 m de ancho y unos 5 m de alto hasta la clave.

Ilustración nº11: Arroyo Rolante PK 0+115 BI-4613

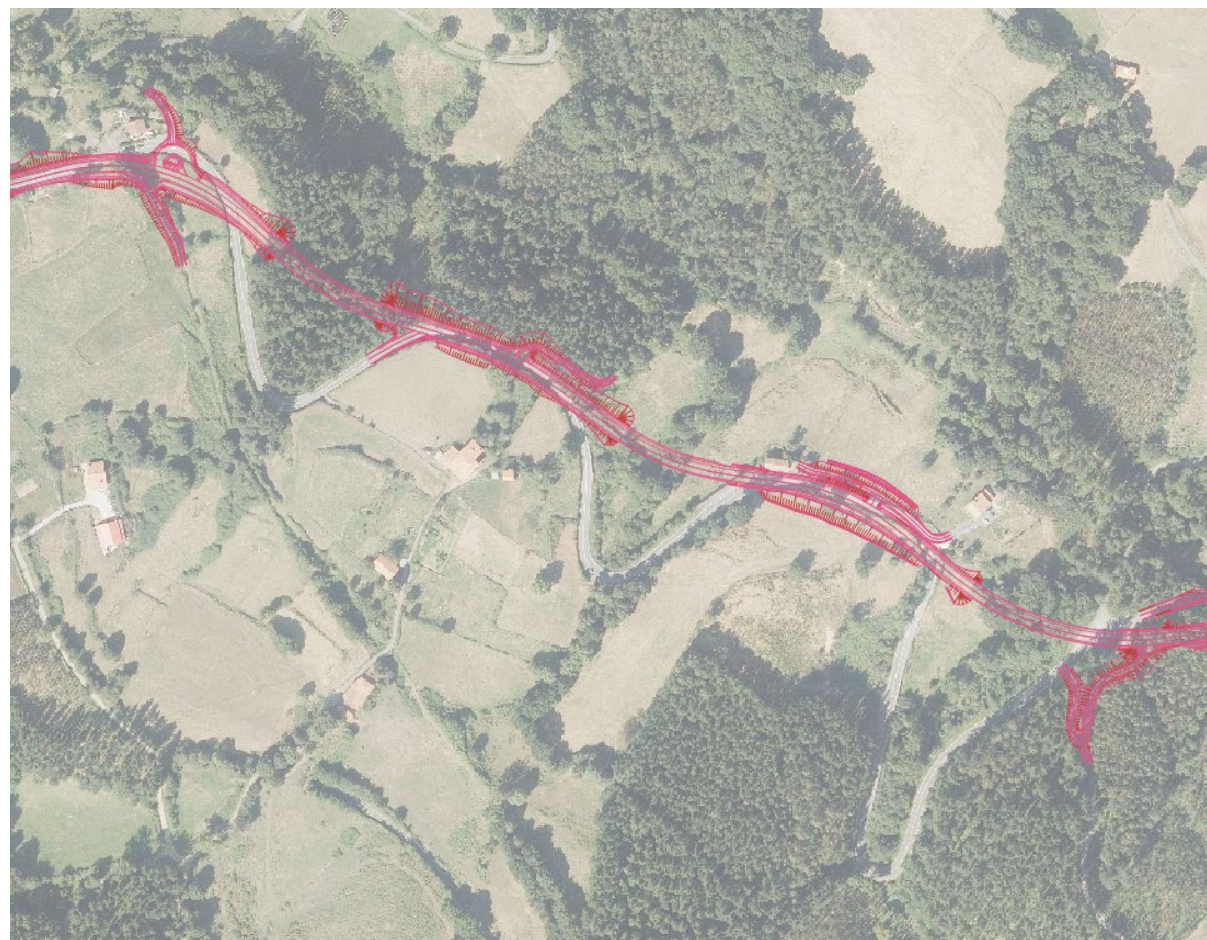
Ilustración nº89: Curvas que serán evitadas mediante viaductos por el proyecto
