Rutas del colesterol

URI19 - Gamiz-Fika: Fika [2.66 km]

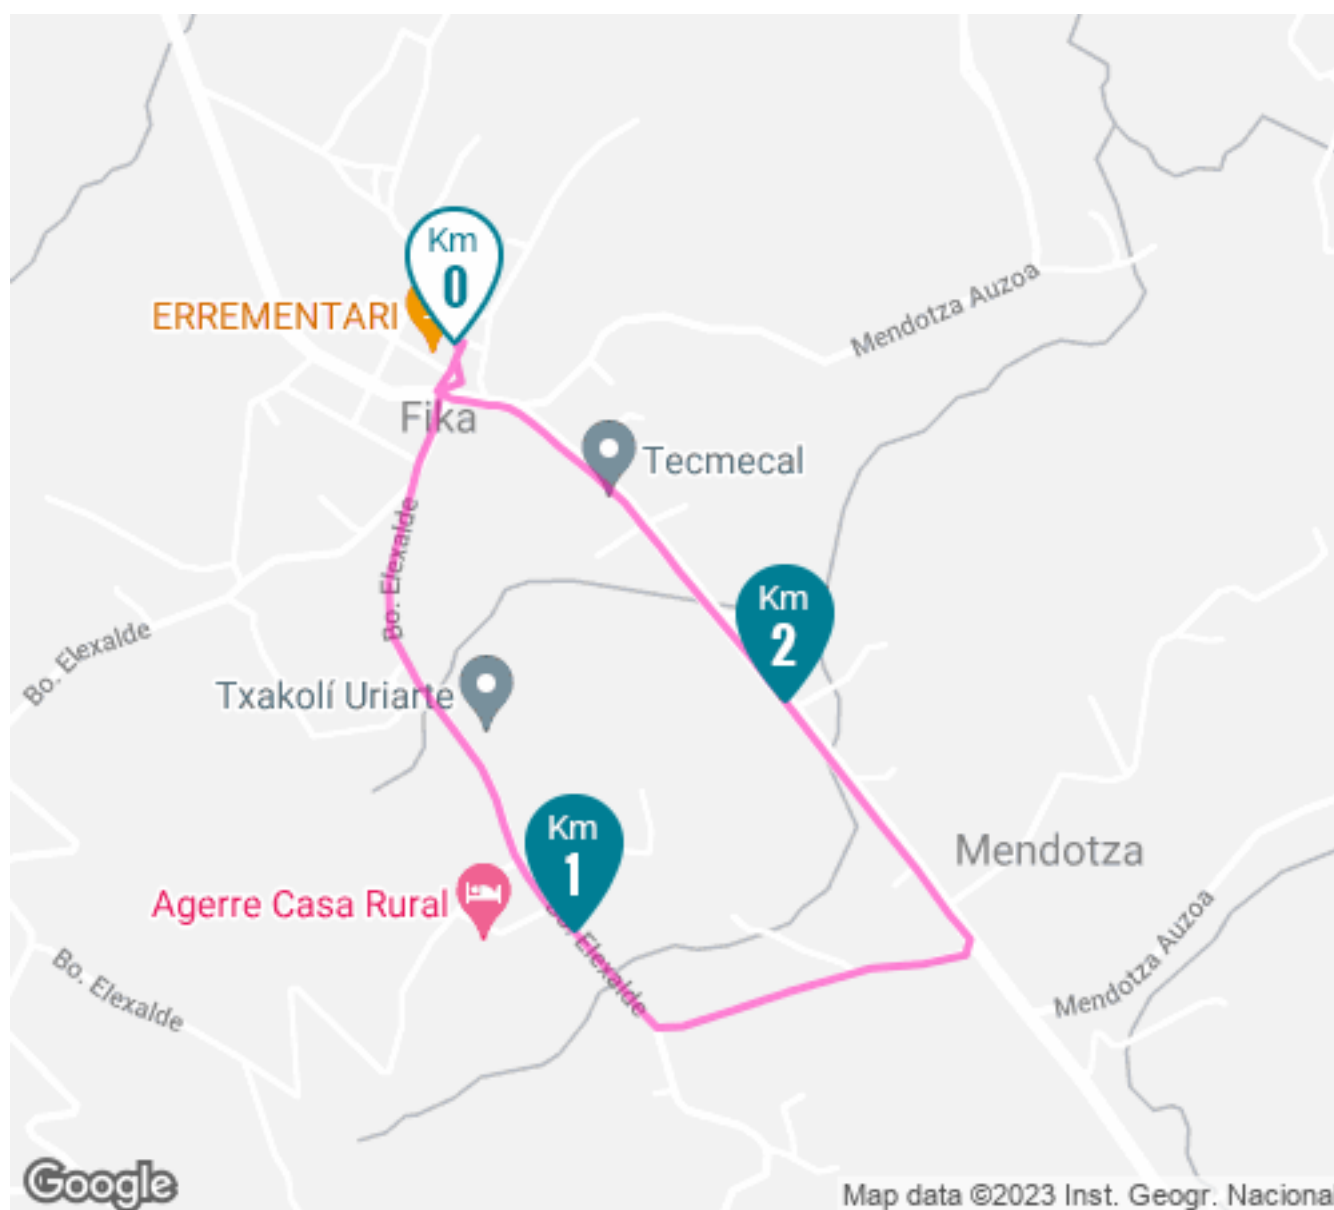
El itinerario recorre en Fika el entorno comprendido entre Elexalde y Mendotza. Sale de Elexalde por un vial local asfaltado, pasa entre otros junto a Landaberde, girando a la altura de Arana para salir a la BI-3102 frente a Kadaltso. Desde este punto vuelve al punto de inicio por carretera, sin segregación ni protección para caminantes, con algún tramo que supera el 12% de pendiente.
