# EL CASTILLO DE "SANT MIGUEL D'ERENCHO" DURANTE EL REINADO DE ALFONSO XI. INTERPRETACIÓN DE LAS EVIDENCIAS ARQUEOLÓGICAS A TRAVÉS DE LAS "CRÓNICAS DE ALFONSO XI"

*The Castle of "Sant Miguel d'Erencho" During the Reign of  
Alfonso XI. Interpretation of the Archaeological Evidence  
Through the "Chronicles of Alfonso XI"*

Mikel Neira Zubieta<sup>1</sup>

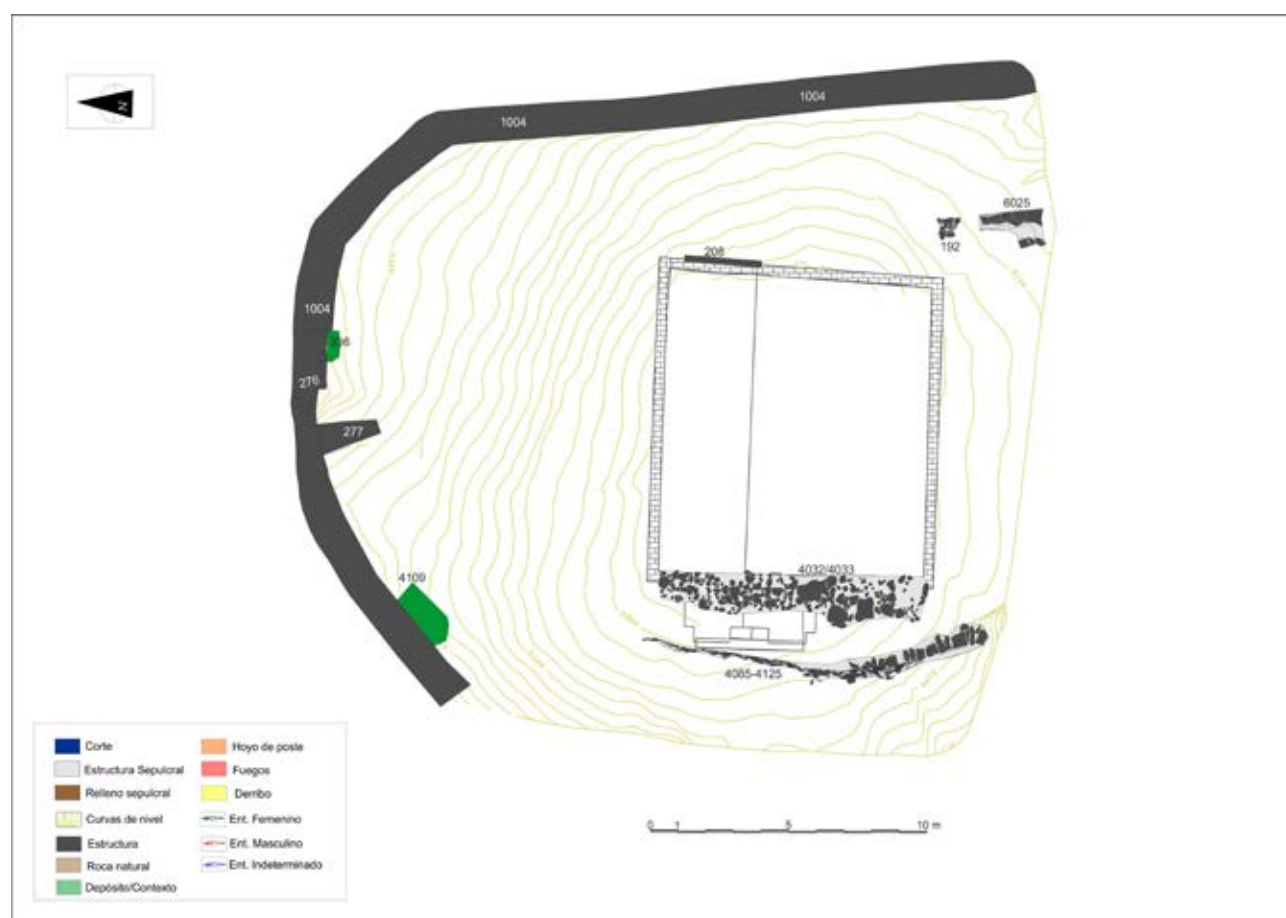
Figura 3. Plano de las estructuras atribuidas a la Fase 1. Construcción del recinto amurallado. Cerco exterior y torre (siglos XI-XII).

La estratigrafía registrada nos ha evidenciado un conjunto de estructuras que se han asociado a una primera fase en la construcción del castillo. Con dichos elementos, se ha podido establecer una imagen de la fortaleza durante su primera etapa, así como una aproximación cronológica al momento de su fundación. Probablemente, la primera obra la conformaría un cerco exterior, construido de nueva planta, básicamente levantado para la defensa de las zonas con leve desnivel o escarpe y para proteger los accesos naturales.

Por el contrario, en los ámbitos o áreas donde el relieve goza de una mayor pendiente, los constructores del castillo aprovechan el desnivel como defensa natural, recreando un cerco más pobre al exterior, aunque con la misma eficacia defensiva. Este tipo de obra,

se pone en evidencia principalmente en el flanco sur, habiéndose construido una estructura defensiva de gran altura, aprovechando el afloramiento rocoso para cimentar sobre él, aparejando de manera tosca, obviando la imagen exterior y priorizando la funcionalidad de la obra. Es indiscutible que la adaptación a un lugar de tan difícil acceso, obliga a economizar los esfuerzos, por lo que la explotación de los medios naturales, en este caso la propia defensa natural que ofrece la cumbre, fue utilizada de manera inequívoca por los habitantes del castillo durante su primera fase.

A pesar de la alteración que ha sufrido la cima a través de los años, por la acción continuada del hombre, el único acceso natural y directo que goza sigue siendo la vía norte. En este sentido, el castillo, en su primera fase de construcción y ocupación, acomodaría su acceso a esa misma zona. Es innegable, que las entradas a los baluartes defensivos deben de estar provistos de una mayor infraestructura defensiva, ya que se trata del área más conflictiva, pues se convierte en un paso directo al interior de la fortaleza. Realidad que se repite en el castillo de Ereñozar, por lo que el ámbito de entrada norte estaba provisto de una puerta rodeada al interior por una doble torre de flanqueo interior, cercando al visitante mediante dos torreones rectangulares paralelos, y creando un espacio de recibidor o vestíbulo. Las dos torres quedarían cerradas en altura mediante una estructura de madera a modo de adarve, ofreciendo un lugar de paso directo entre ambas y permitiendo el control directo a la vía de subida septentrional y por lo tanto al interior del recibidor.

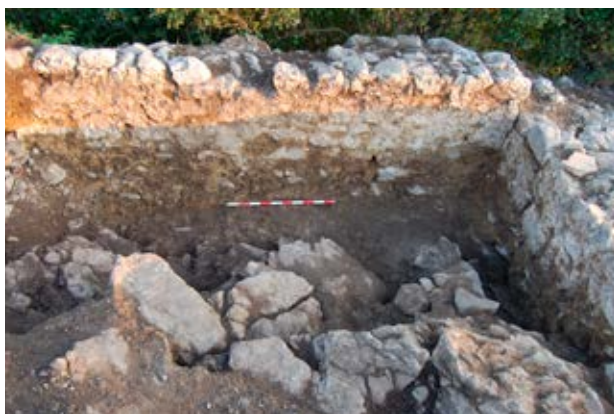
**Figura 4.** Imagen del cerco exterior del castillo. Fase I. Construcción del recinto amurallado. Cerco exterior y torre (siglos XI-XII).

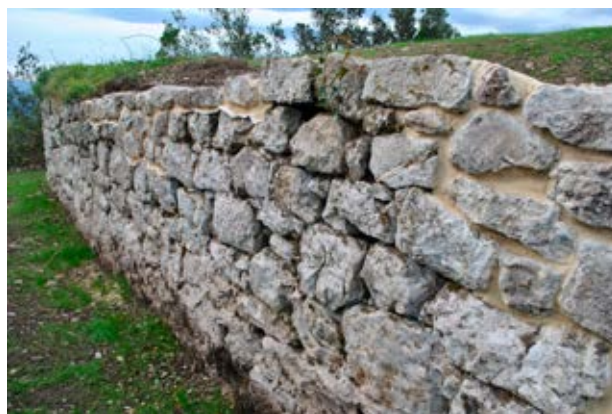
**Figura 5.** Imagen del cerco exterior. Fase I. Construcción del recinto amurallado. Cerco exterior y torre (siglos XI-XII).

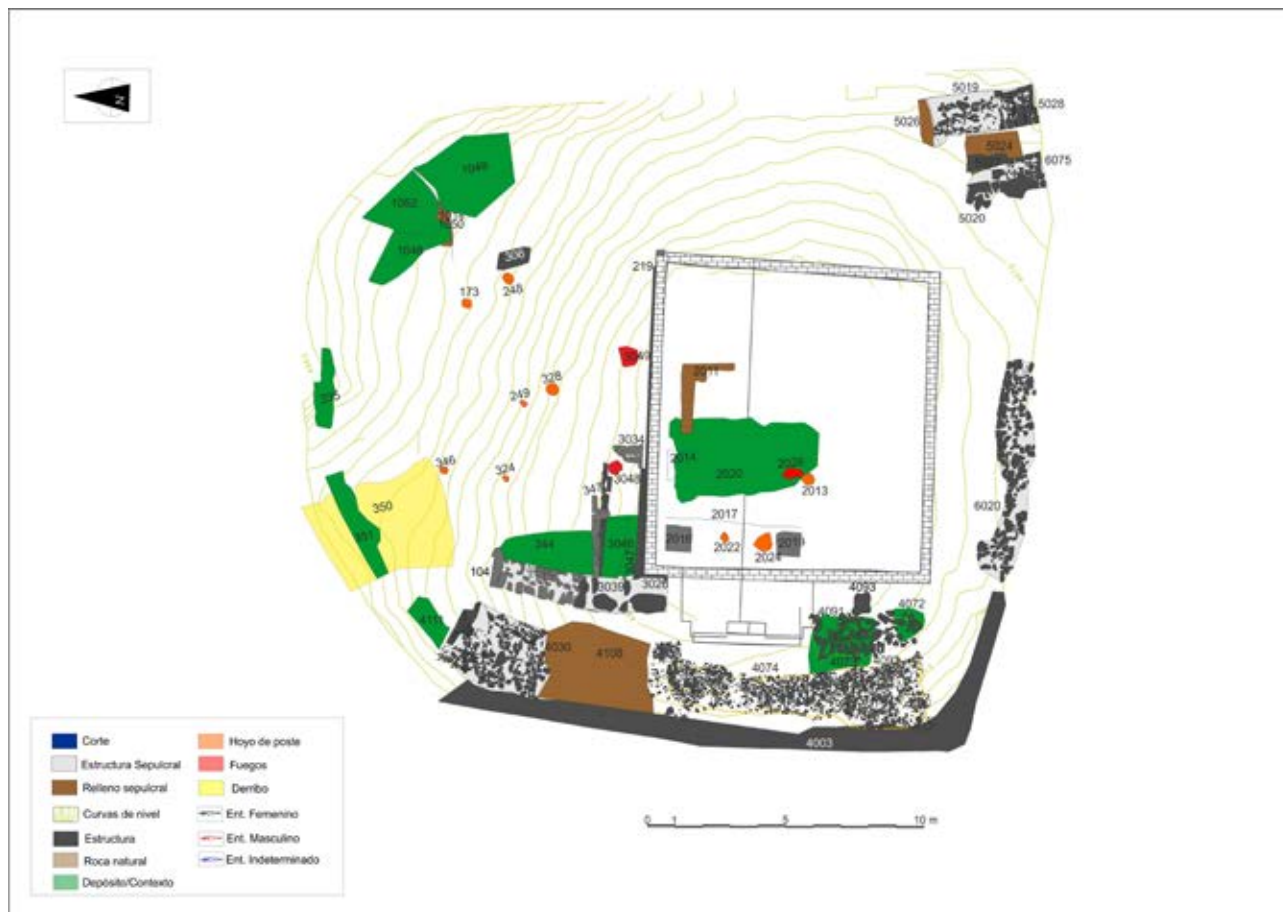
Figura 6. Plano de las estructuras atribuibles a la Fase 2. Ampliación (siglos XII-XIII).

La principal reforma que se identificó y relacionó con esta fase corresponde con la construcción de la muralla exterior por el flanco oriental. Se trata de una estructura con un primer tramo rectilíneo que cierra el castillo por occidente y un tramo curvo para el esquinual suroeste. Fue construido con dos hojas de mampuesto para las caras exteriores formadas por piezas calcáreas levemente desbastadas y el interior formado por un relleno de ripios y bloques de tamaño pequeño. Al exterior del cerco se observaba una edificación mejor acabada, ofreciendo una cara vista rematada, no obstante al interior la finalización era más tosca, con los mampuestos colocados de manera más irregular, comprobándose que se cimienta contra el relleno interno que había sido inicialmente depositado en esa zona con el objetivo de allanar el espacio que se pretende ganar a la cumbre.

Por otro lado, en el extremo sureste del castillo se ejecutan una serie de dispositivos de carácter poliorcético, que le permite acrecentar, tanto el valor defensivo como la accesibilidad a la fortaleza.

Concretamente, se erige una edificación de planta rectangular adosada a la cara interior del tramo de muralla oriental, formada por una hoja exterior (cara oeste) de bloques calizos de gran tamaño, levemente careados, dispuestos en horizontal y rejuntados con mortero blanquecino de gran dureza. Tanto la adecuada configuración del aparejo, como la consistencia de la argamasa le confieren a la cimentación una capacidad de sustentación indiscutible, por lo que estaría destinada a sostener alguna edificación de gran porte. Probablemente se trate de una torre al interior de planta rectangular adosada contra la muralla oriental y con acceso a la esquina sureste de la cumbre.

La muralla se cierra en el extremo sureste de la atalaya, mediante una estructura cuadrangular en planta con bloques planos bien escuadrados en el esquinual visible, así como un frente alisado y revestido ligeramente con mortero de coloración amarillenta. Por otro lado, se reforma el cierre del acceso meridional mediante la construcción de una jamba o cimentación de acceso y soporte de la poterna sur. Se trata de una estructura cuadrangular en planta, las paredes oriental y septentrional se encuentran bien acabadas, con mampuestos rectangulares formando hiladas para crear un ángulo careado en el esquinual. Finalmente se acaba mediante el aplique de una argamasa entre las juntas y sobre la pared a modo de enlucido formado por cal blanca de gran dureza. Este acceso se dispone en un lugar de la cima donde no existiría una vía natural, siendo probablemente un paso secundario. Probablemente la poterna, estaría

destinada a acceder al recinto de una forma discreta, con el fin de facilitar la entrada y salida de mercancías y personas de forma rápida, de ahí que se proyectara en un sector sin vía natural de difícil paso. Este tipo de poternas se documentan en otras construcciones del territorio, siendo un ejemplo de esto mismo el localizado en el castillo de Ocio, concretamente en el encintado amurallado que cierra el recinto superior por el norte.

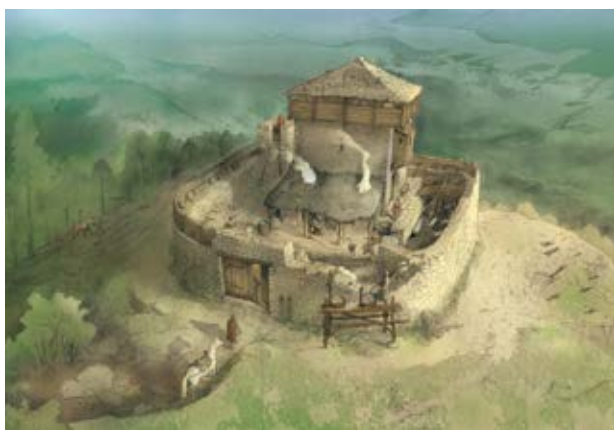
**Figura 7.** Recreación hipotética del castillo durante las obras de ampliación. Fase 2. Ampliación (siglos XII-XIII) (Dibujo Albert Álvarez. Dbolit).

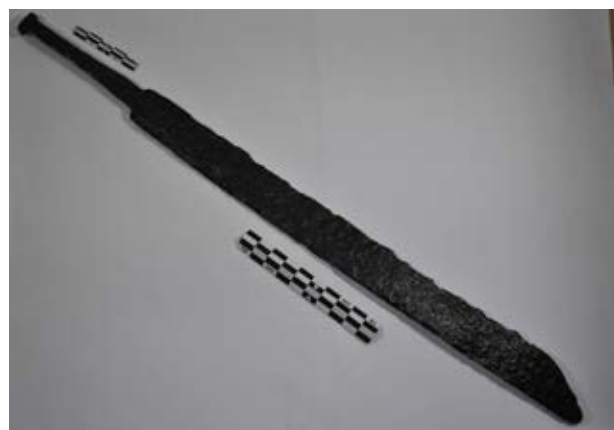
**Figura 8.** Imagen de una espada corta recuperada en los niveles de abandono del castillo. Fase 3. Abandono (siglo XIII).

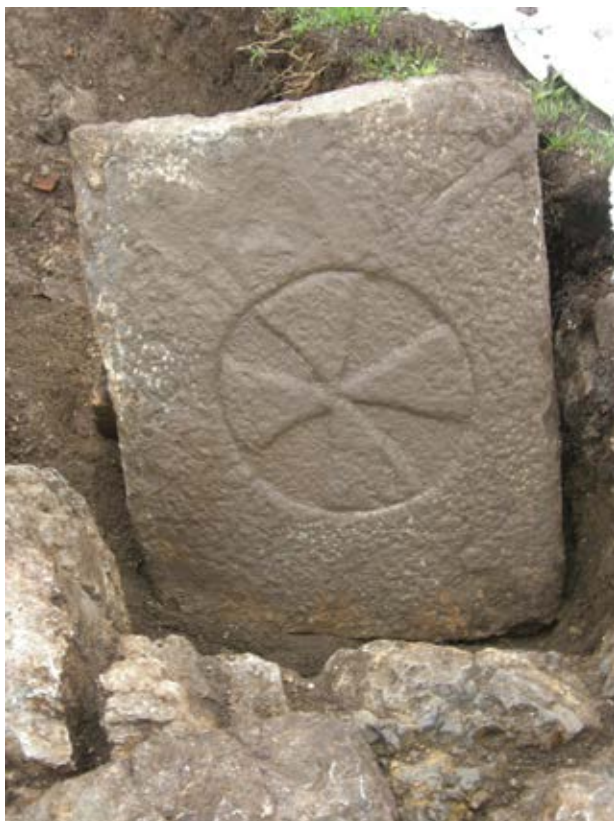
**Figura 11.** Cubierta sepulcral con una cruz "patada". Fase 4. Necrópolis medieval (siglos XIII-XV).

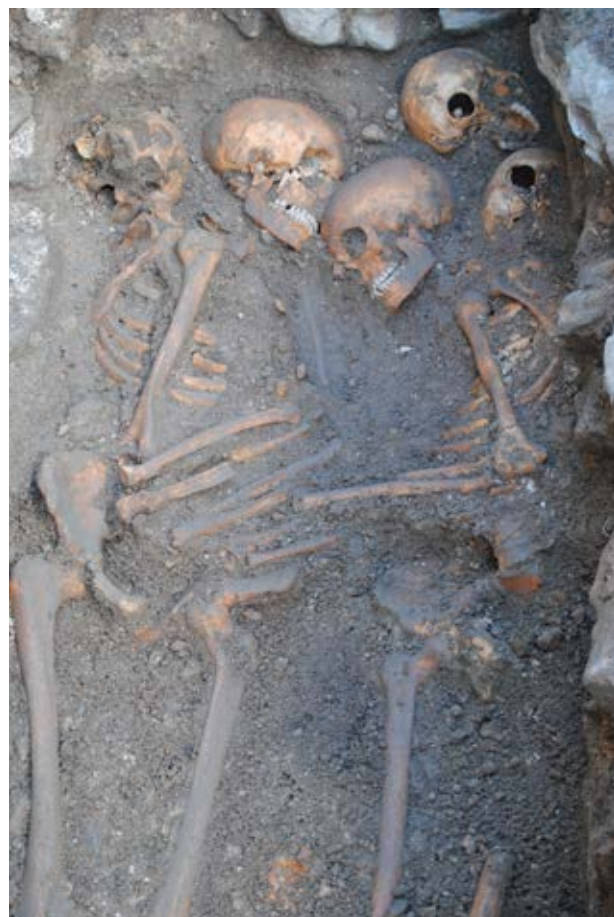
**Figura 12.** Detalle de un enterramiento doble registrado durante la intervención. Tumba 3005/3006. Fase 4. Necrópolis medieval (siglos XIII-XV).

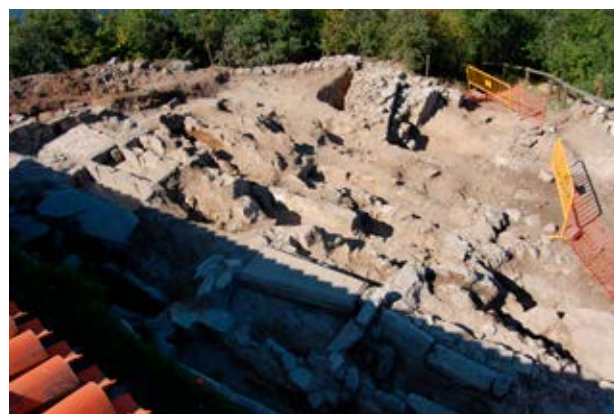
**Figura 13.** Imagen del cementerio durante el proceso de excavación. Fase 4. Necrópolis medieval (siglos XIII-XV).

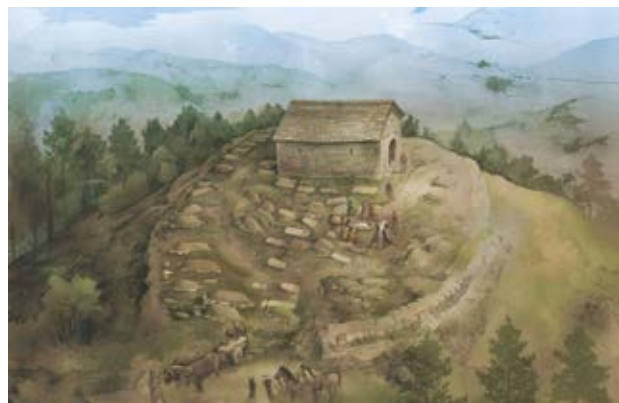
**Figura 14.** Recreación del cementerio. Fase 4. Necrópolis medieval (siglos XIII-XV) (Dibujo Albert Dbolit).

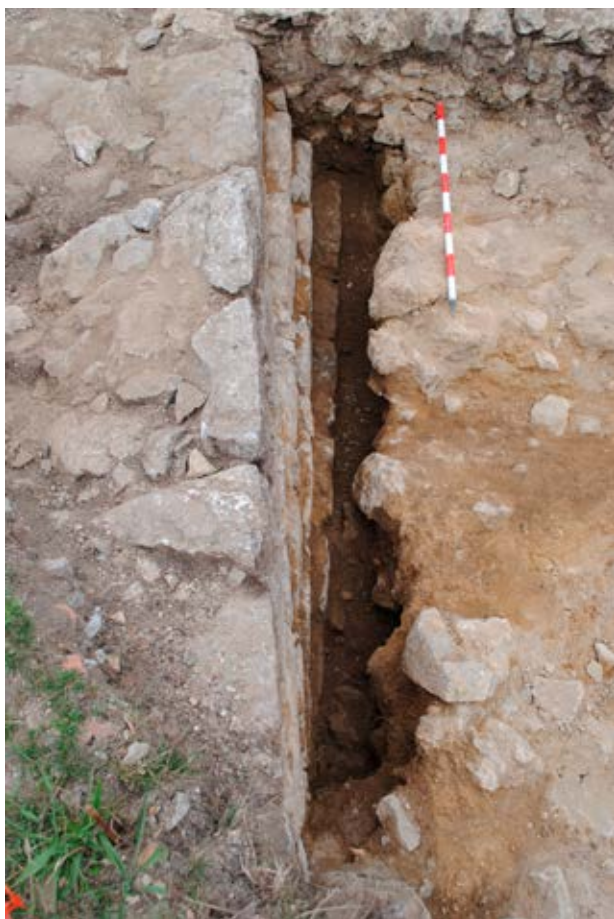
**Figura 15.** Imagen del corte de cimentación de la torre septentrional. Fase 6. Reutilización de la cumbre como castillo. Disputas entre el Señorío y la corona de Castilla (Alfonso XI - Juan Núñez de Lara 1334-1350).

La intervención nos permitió identificar un zócalo conformado por una estructura construida con bloques rectangulares y cuadrangulares de origen calcáreo. Se han identificado de este zócalo varias hiladas bien alineadas, sin mortero entre las juntas aunque insertando pequeños ripios. La obra arrancaba de una base sobresaliente, cimentada en "abanico" y aprovechando el escarpe natural para apoyarla sobre la roca.

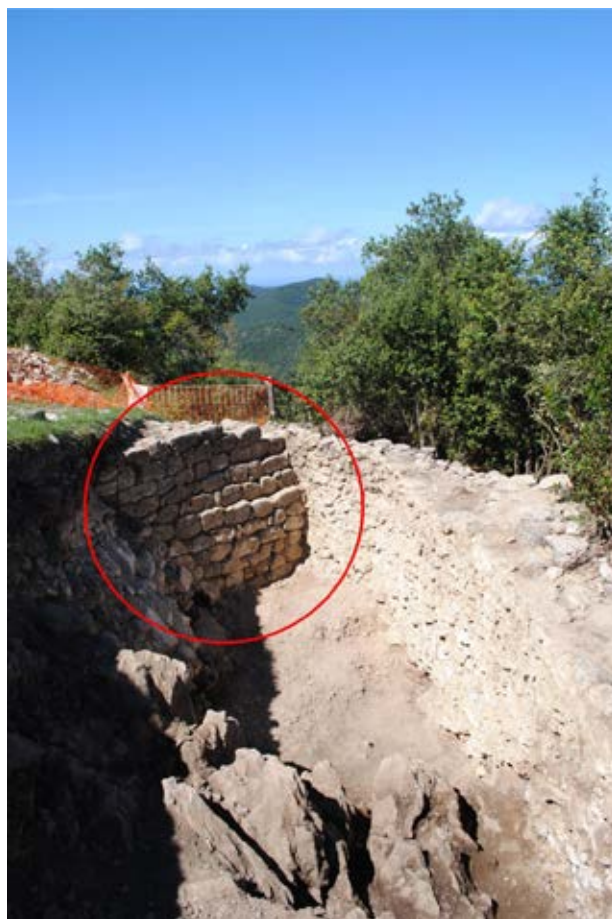
**Figura 16.** Imagen de la estructura que se ha interpretado como la torre. Fase 6. Reutilización de la cumbre como castillo. Disputas entre el Señorío y la corona de Castilla (Alfonso XI - Juan Núñez de Lara 1334-1350).

Asimismo, en el lateral occidental del acceso, se registró, adosada contra los vestigios de la torre-puerta del primer castillo, una obra pobremente acabada, constituida mediante piezas calizas rectangulares de mediano tamaño para el paramento externo y cantos y ripios pequeños para el relleno interno. La cara externa fue rejuntada con mortero blanquecino dispuesto a modo de enlucido.

En definitiva, se procede a recolocar y reutilizar la entrada mediante la edificación de una nueva torre, con el fin de aprovechar nuevamente el "viejo" castillo. Dicha torre estaría formada por una doble estructura de torres rectangulares cimentadas en el interior del cerco, en la zona de acceso natural, flanqueando un pasillo estrecho y con pendiente al interior del baluarte. Probablemente, las torres estarían enlazadas por un adarve de madera en la parte superior. El resto del baluarte lo conformarían las estructuras pertenecientes al primer castillo, algunas de ellas en ruina, y de nuevo reutilizadas para el momento puntual de inestabilidad que se estaba viviendo en éste periodo.

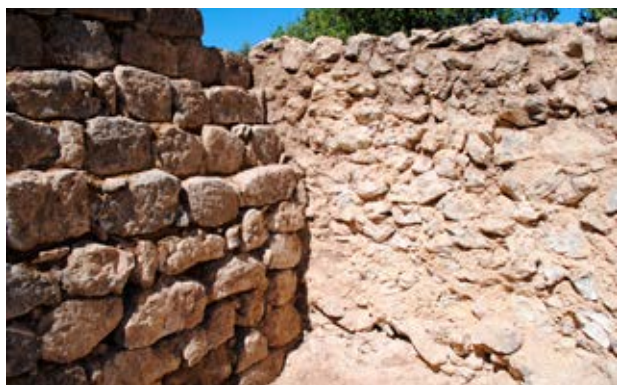
**Figura 17.** Imagen de la factura de la torre, adosándose a la muralla exterior. Fase 6. Reutilización de la cumbre como castillo. Disputas entre el Señorío y la corona de Castilla (Alfonso XI - Juan Núñez de Lara 1334-1350).
