# PROYECTO DE CONSTRUCCIÓN DE LA REDUCCIÓN DE LA CONGESTIÓN EN NODOS VIARIOS METROPOLITANOS Y CONEXIÓN CON LA RED TRANSEUROPEA. TRAMO RONGEGUI-CRUCES. **INFORME DE ACTUACIONES MEDIOAMBIENTALES** **JUNIO-JULIO-AGOSTO 2025**

INFORMES DE ACTUACIONES MEDIOAMBIENTALES TRIMESTRAL  
FECHA DE EMISIÓN 29-09-2025

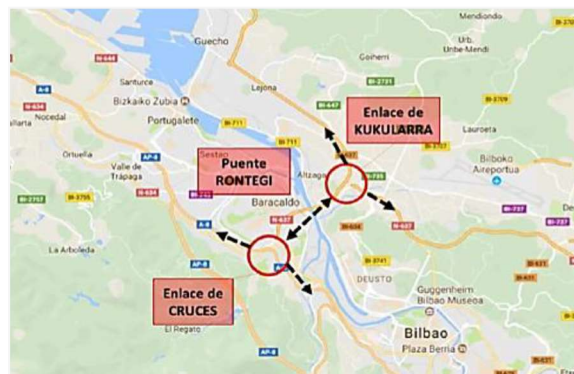
El proyecto aborda, más concretamente, la ampliación de capacidad de la calzada sentido Cantabria, desde el estribo Oeste del Puente del Rontegi hasta la bifurcación de las calzadas de conexión con la A-8 en sentido Bilbao y sentido Cantabria. Se desarrolla en su totalidad en el término municipal de Barakaldo.

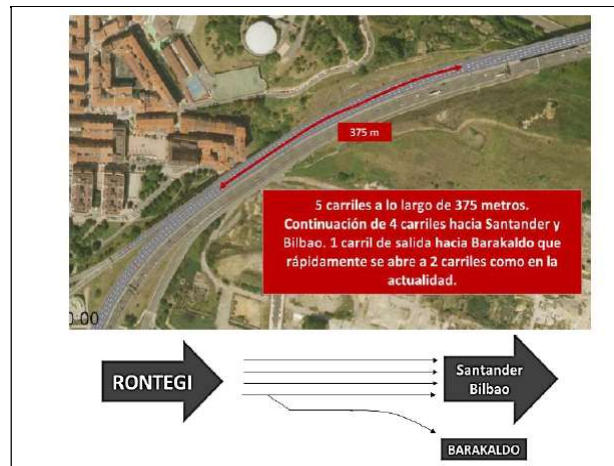
La actuación contempla la redistribución o reordenación de los 5 carriles que hoy en día existen en la BI-30 entre el Puente de Rontegi y el enlace de Cruces (sentido Barakaldo). Actualmente, los 5 carriles se distribuyen del siguiente modo: 2 carriles se configuran como ramal de salida al núcleo urbano de Barakaldo y los otros 3 continúan dirección Bilbao-Santander continuando con el tronco principal.

El proyecto dejaría 1 único carril como ramal de salida a Barakaldo, 2 carriles dirección de Santander y los otros 2 carriles dirección Bilbao.

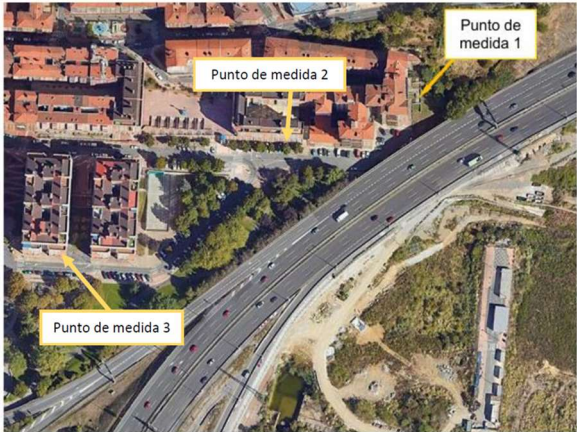
| RUIDO | | | |
|---|---|---|---|
| Control acústico | <p>Se ha llevado a cabo la campaña de control acústico durante este trimestre. la UTE ha contratado a la empresa PROINAC que ha instalado 3 sonómetros (marca CESVA, modelo TA120) con el objetivo de medir el ruido ambiental en continuo, tanto en la fase preoperacional como en la fase de obras.</p> | 😊 | ↔ |

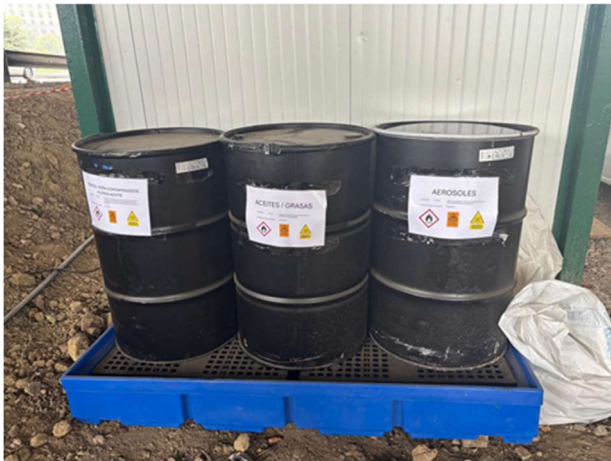
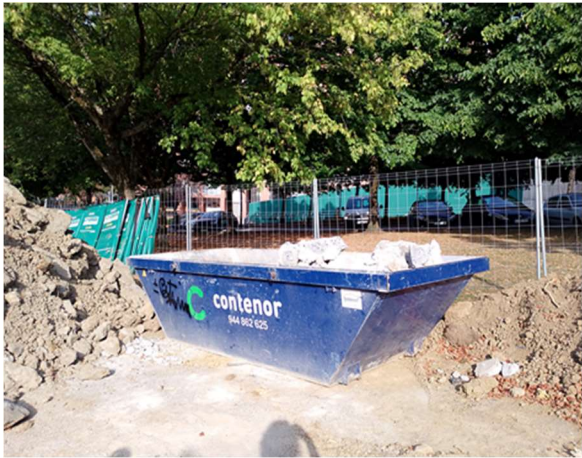
| RUIDO | | | |
|---|---|---|---|
| Punto limpio: segregación, identificación, etc. | <p>Se ha instalado el punto limpio de RP y RSU bajo el puente de Buen Pastor.</p> <p>El punto limpio de RNP's localizado en la calle Etxatxu no se ha instalado dado que el espacio es muy limitado y durante este trimestre se han estado abriendo de continuo zanjas en su localización para desplazar las canalizaciones. Se han instalado contenedores puntuales para la gestión de asfalto y hormigón según necesidad.</p> | 😊 | ↔ |

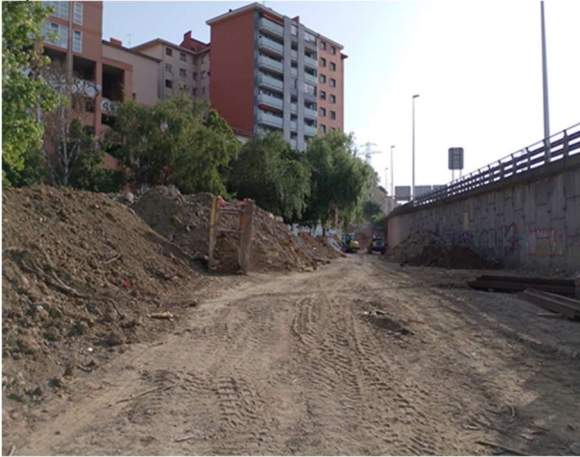
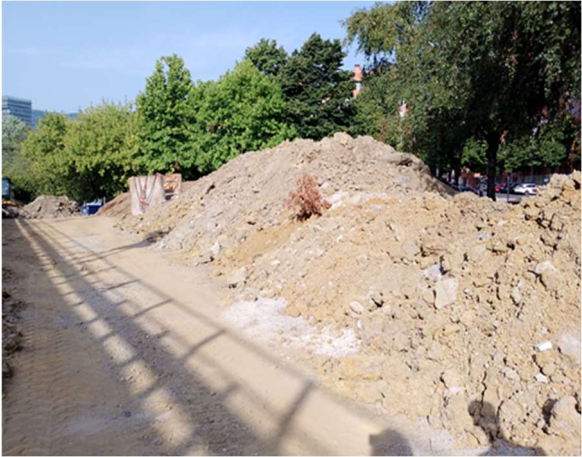
| | | | |
|---|---|---|---|
| Material sobrante | <p>El material sobrante proveniente de la excavación de zanjas para desplazar las conducciones se está acopiando dentro de los límites de la obra.</p> | 😊 | ↔ |

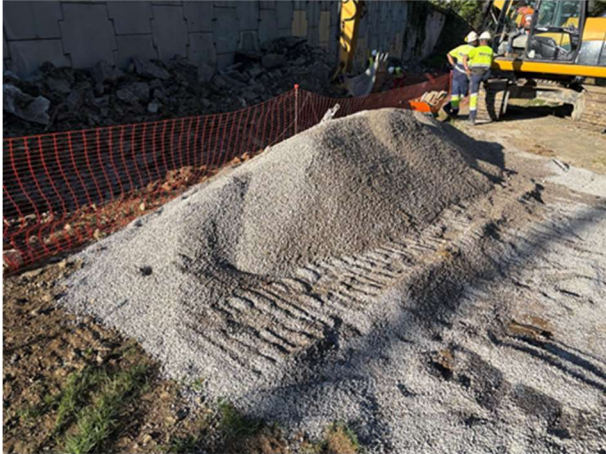
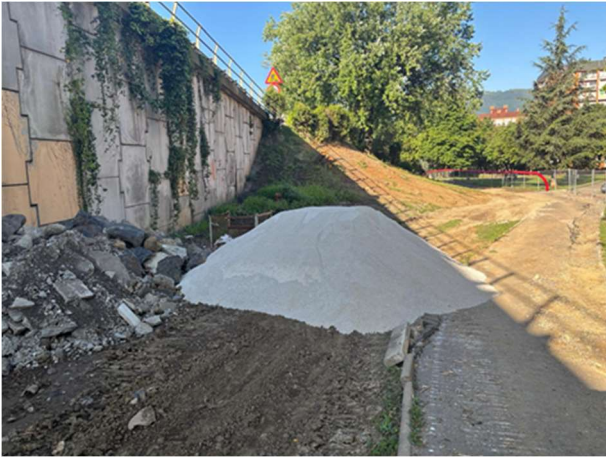
| Material de aporte | <p>Para la ejecución de las nuevas zanjas se ha traído material de cantera, arenas y gravas.</p> | 😊 | ↔ |

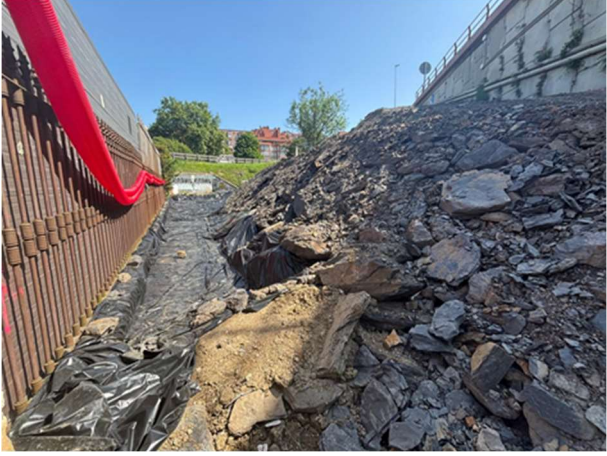
| <p>Material de aporte</p> | <p>La zona del estribo se ha rellenado con material externo, tierras y rocas. La UTE ha aportado la documentación en base a la <i>“Orden APM/1007/2017, de 10 de octubre, sobre normas generales de valorización de materiales naturales excavados para su utilización en operaciones de relleno y obras distintas a aquéllas en las que se generaron.”</i></p> | | |

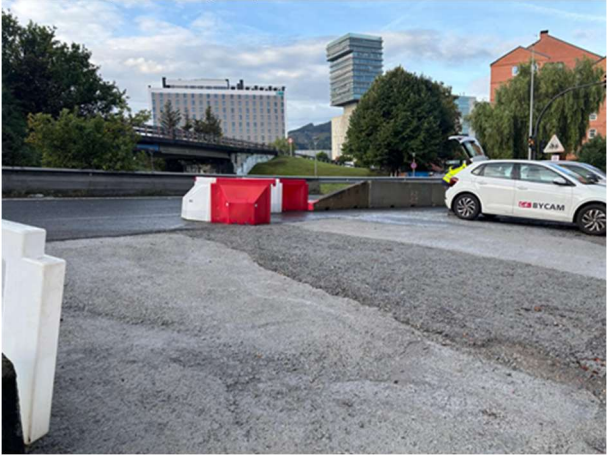
| | <p>En la zona de acceso de camiones se han utilizado como relleno RCD's valorizados. Como se recoge en la <i>“ORDEN de 12 de enero de 2015 por la que se establecen los requisitos para la utilización de los áridos reciclados procedentes de la valorización de residuos de construcción y demolición”</i>, estos deben de utilizarse bajo superficie sellada.</p> <p>La UTE está sellando la superficie con hormigón, solo queda una pequeña parte sin sellar que está en proceso. Además, la UTE ha presentado la documentación de los RCD's en la que se ha comprobado que no se superan los VIE-B para uso parque.</p> | | |

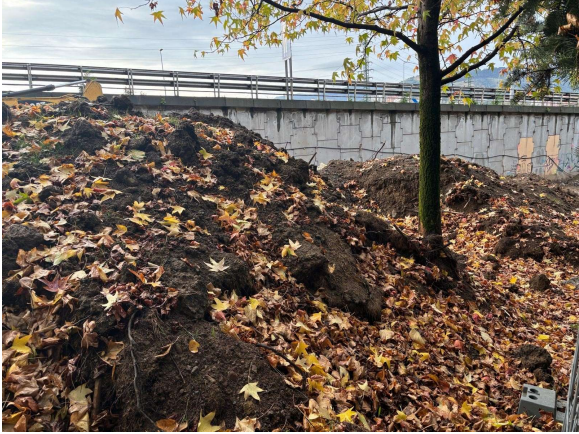
| Tierra vegetal | <p>La tierra vegetal se está acopiando dentro de los límites de la obra para su futura reutilización. Se ha realizado una siembra para evitar su dispersión por escorrentía de lluvia y evitar también el arraigo de especies invasoras.</p> <p>Observaciones: Se va a volver a repetir la siembra ya que se observa que algunas zonas están desprovistas de vegetación.</p> | 😊 | ↔ |

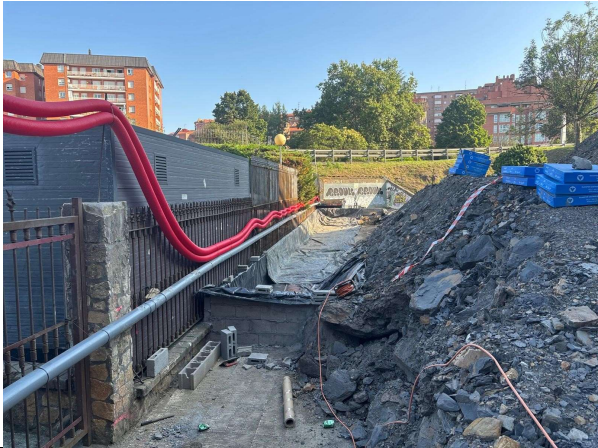
| Balsa de recogida de agua de la ejecución de micropilotes | <p>Se ha instalado en la zona del estribo, junto al garbigune, una balsa para la recogida de las aguas para la futura ejecución de micropilotes.</p> | 😊 | ↔ |

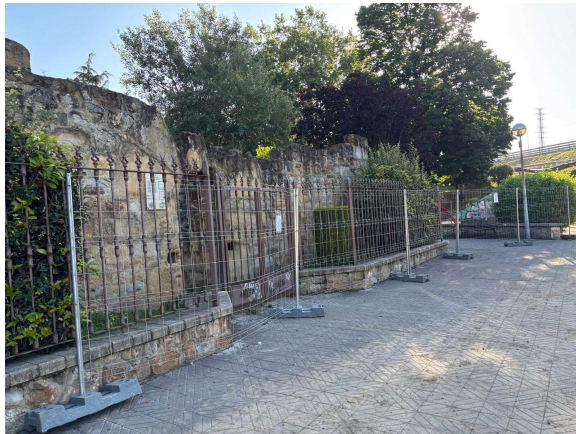
| Protección del patrimonio cultural. | <div>Se ha protegido la Torre Lurkizaga desde el inicio de la obra. Se ha procedido a su vallado perimetral para evitar cualquier tipo de afección.</div> <div></div> | 😊 | ↔ |
