# PROYECTO DE CONSTRUCCIÓN DE LA REDUCCIÓN DE LA CONGESTIÓN EN NODOS VIARIOS METROPOLITANOS Y CONEXIÓN CON LA RED TRANSEUROPEA. TRAMO RONGEGUI-CRUCES. **INFORME DE ACTUACIONES MEDIOAMBIENTALES** **MARZO-ABRIL-MAYO 2026**

INFORMES DE ACTUACIONES MEDIOAMBIENTALES TRIMESTRAL  
FECHA DE EMISIÓN 17-06-2026

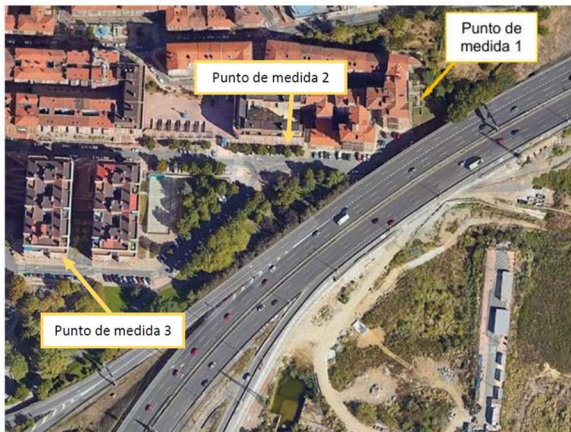
| RUIDO | | | |
|---|---|---|---|
| Control acústico | <p>Se ha llevado a cabo la campaña de control acústico durante este trimestre. la UTE ha contratado a la empresa PROINAC que ha instalado 3 sonómetros (marca CESVA, modelo TA120) con el objetivo de medir el ruido ambiental en continuo, tanto en la fase preoperacional como en la fase de obras.</p> <p>Semanalmente se informa al Ayuntamiento sobre los trabajos que puedan generar un mayor índice de ruido, y los horarios en los que se van a realizar, para informar a la ciudadanía.<br/>Cuando se realizan trabajos que conllevan un aumento de decibelios, se instalan las barreras acústicas móviles para minimizar su efecto.</p> | 😊 | ↔ |

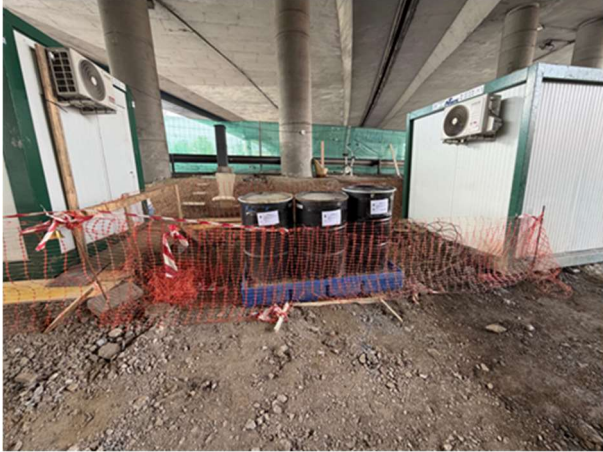
| RESIDUOS | | | |
|---|---|---|---|
| Punto limpio:<br>segregación,<br>identificación, etc. | <p>Se ha instalado el punto limpio de RP y RSU bajo el puente de Buen Pastor.</p> | 😊 | ↔ |

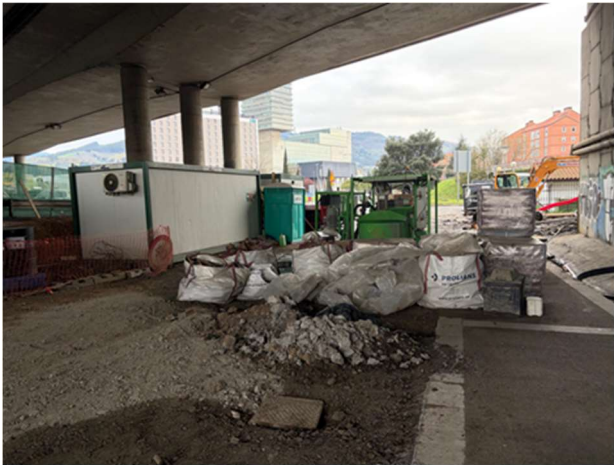
| RESIDUOS | | | |
|---|---|---|---|
| | <p>En esta ZIA se ha habilitado una zona para instalar big-bag para recoger los residuos generados en los trabajos de micropilotes.</p> | | |

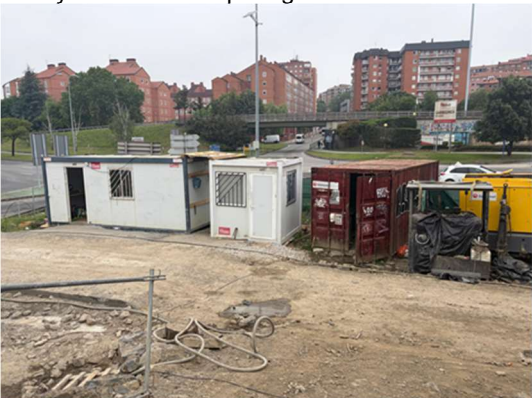
| <p>Punto limpio:<br/>segregación,<br/>identificación, etc.</p> | <p>Se ha instalado una nueva ZIA en el estribo sur para los trabajos de micropilotes. Se compone de casetas para los operarios y contenedores para guardar la herramienta.</p> | | |

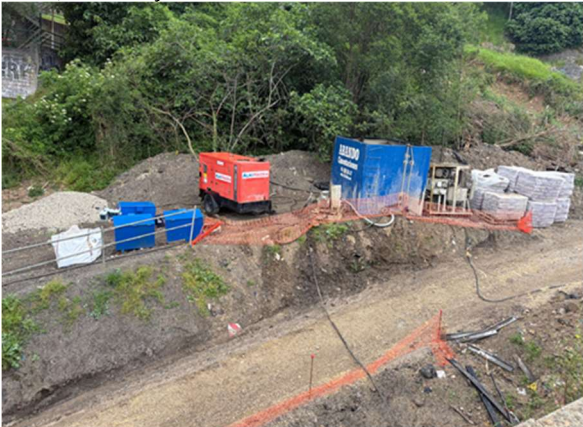
| <p>Punto limpio:<br/>segregación,<br/>identificación, etc.</p> | <p>En la zona de subida al puente Rontegi se ha habilitado otra ZIA para depositar el material y herramientas utilizados en los trabajos de ejecución de micropilotes de la zona del tronco. Esta ZIA, a fecha de redacción de este informe, ha sido ya desmantelada.</p> | | |

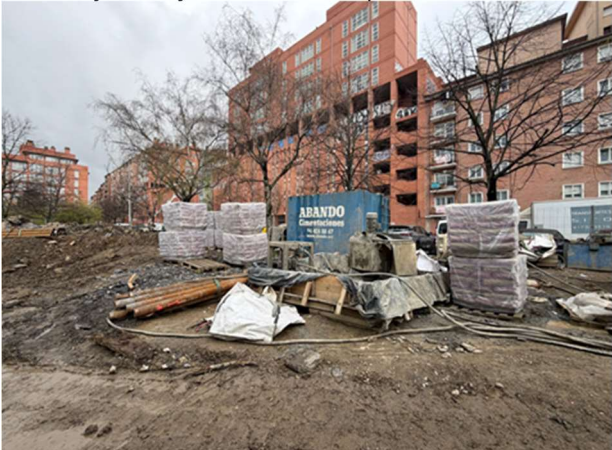
| <p>Punto limpio:<br/>segregación,<br/>identificación, etc.</p> | <p>Respecto a la ZIA localizada en la calle Etxatxu se han ido añadiendo contenedores en función de las necesidades de los trabajos de ejecución de micropilotes.</p> | | |

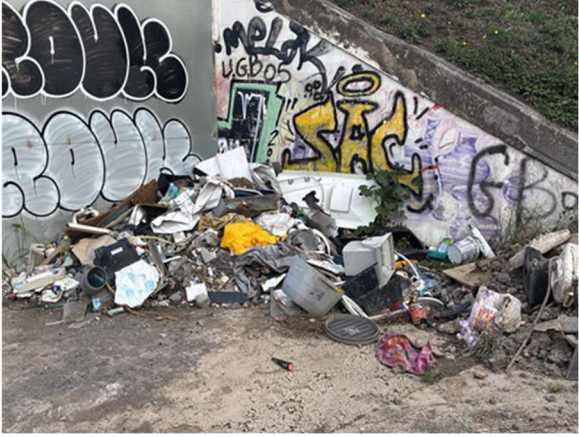
| <p>Presencia de residuos dentro de los límites de la obra</p> | <p>Dentro de la obra se localizan varios puntos con acopios de residuos pertenecientes al garbigne, depositados ilegalmente por terceras personas. Semanalmente se retiran y son retornados al garbigne.</p> | | |

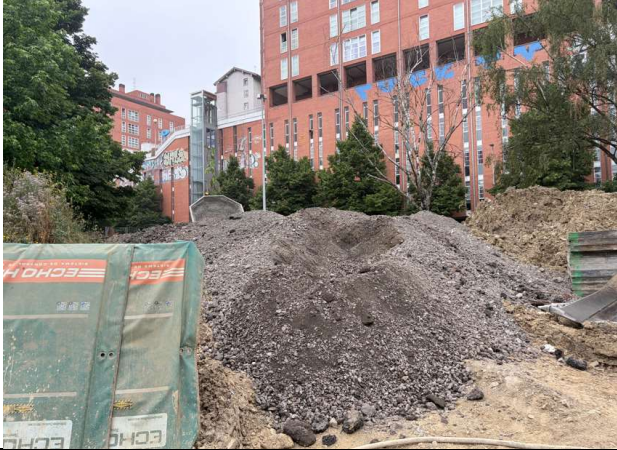
| MOVIMIENTO DE TIERRAS | | | |
|---|---|---|---|
| Material sobrante | <p>El material sobrante proveniente de la excavación de zanjas para desplazar las conducciones y retaluzado del puente Rontegi, se está acopiando dentro de los límites de la obra.</p> | 😊 | ↔ |

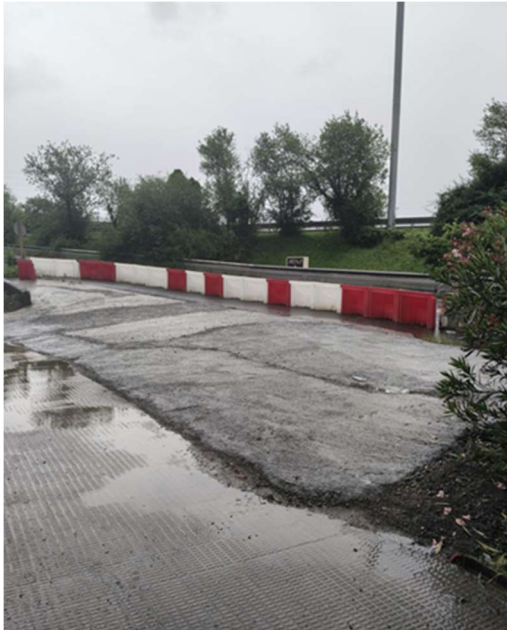
| MOVIMIENTO DE TIERRAS | | | |
|---|---|---|---|
| Material de aporte | <p>En la zona de acceso de camiones se han utilizado como relleno RCD's valorizados. Como se recoge en la "ORDEN de 12 de enero de 2015 por la que se establecen los requisitos para la utilización de los áridos reciclados procedentes de la valorización de residuos de construcción y demolición", estos deben de utilizarse bajo superficie sellada.</p> <p>Se ha sellado la totalidad de la superficie. La UTE ha presentado la documentación de los RCD's en la que se ha comprobado que no se superan los VIE-B para uso parque.</p> | ↑ | |

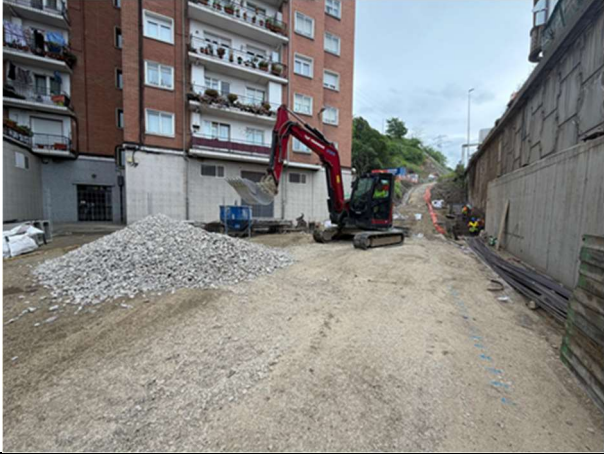
| Material de aporte | <p>Se está rellenando el trasdós del muro del futuro voladizo con gravas. La UTE ha presentado la documentación relativa a este material de aporte.</p> | 😊 | ↔ |

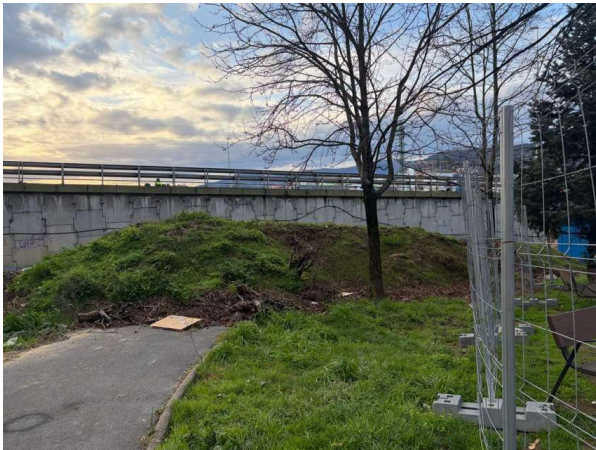
| Tierra vegetal | <p>La tierra vegetal se ha acopiando dentro de los límites de la obra para su futura reutilización. Se ha realizado una siembra para evitar su dispersión por escorrentía de lluvia y evitar también el arraigo de especies invasoras.</p> | ↑ | |

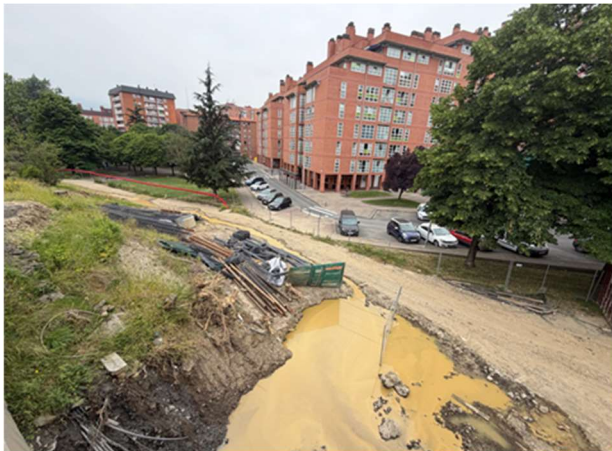
| CONTROL DE LA CALIDAD DE LAS AGUAS | | | |
|---|---|---|---|
| Balsa de recogida de agua de la ejecución de micropilotes | <p>Durante el mes de mayo se ha detectado que las aguas generadas en la ejecución de los micropilotes en la zona del voladizo y zona tronco discurrían descontroladas por la obra. Para evitar estos episodios la UTE está en proceso de implantación de medidas correctoras. Se están utilizando gravas para su filtrado. Según la información aportada por la UTE, se va a instalar una bomba y contenedores estancos para recoger el agua. Además, están en comunicación con un gestor para que se realicen varios viajes diarios de recogida y gestionarla externamente.</p> | ☹️ | ↔️ |

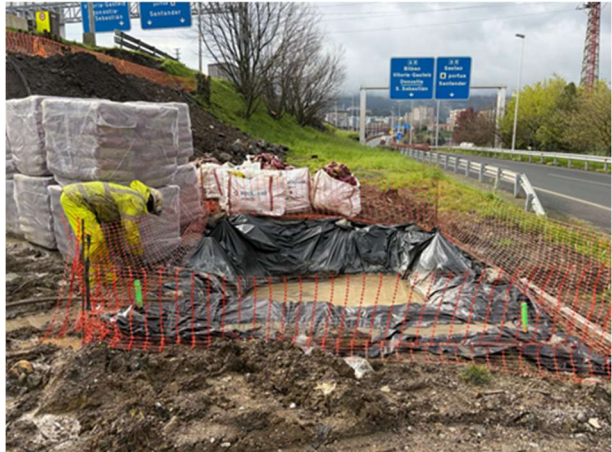
| CONTROL DE LA CALIDAD DE LAS AGUAS | | | |
|---|---|---|---|
| Balsa de recogida de agua de la ejecución de micropilotes | <p>En la zona del estribo sur se están recogiendo correctamente las aguas generadas en la ejecución de los micropilotes mediante la implantación de balsas impermeabilizadas.</p> | 😊 | ↔️ |

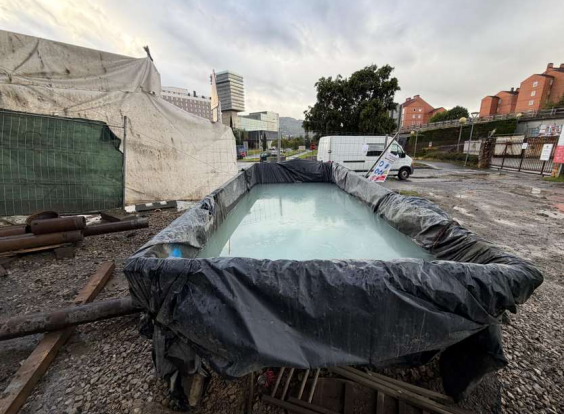
| <p>Balsa de recogida de agua de la ejecución de micropilotes</p> | <p>En la zona del garbigune ante la imposibilidad de implantar una balsa, se ha instalado un contenedor para la recogida de las aguas mediante bombeo.</p> | | |

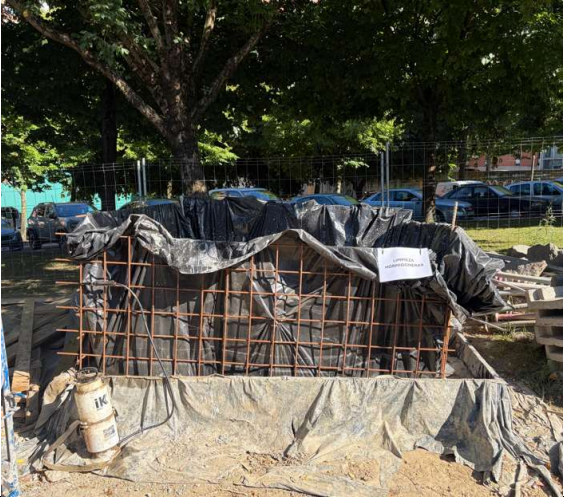
| <p>Zona de limpieza de hormigoneras</p> | <p>Se han instalado dos zonas de limpieza para las canaletas de hormigón. Una en la zona de la calle Etxatxu, y otra en la zona del garbigune. Se han señalado con carteles.</p> | | |
