# PROGRAMA VIGILANCIA AMBIENTAL

## Proyecto de trazado de la bicipista del Ibaizabal/Txorierri.Tramo Erletxe-Larrabetzu

### INFORME DE SEGUIMIENTO DE MEDIDAS PROTECTORAS EN OBRA Nº1

Cód. Proyecto P-25D0100022  
Mayo 2025

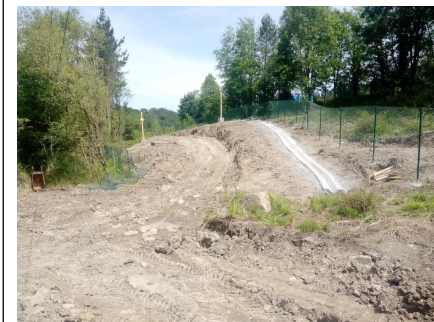
| ESTADO | TIPO | DESCRIPCIÓN | IMAGEN |
|---|---|---|---|
| ↔ | 😊 | <p>MC</p> <p>Inspección visual del jalonamiento. Longitud correctamente señalizada en relación a la longitud total del perímetro correspondiente a la zona de ocupación, elementos auxiliares, acopios de tierra vegetal y caminos de acceso en su entronque con la traza, expresada en porcentaje.</p> <p>Reparación o reposición del jalonamiento, según las indicaciones propuestas en proyecto. Modificación del tipo de jalonamiento en el caso de que fuese necesario por exigencias de la obra: curvas pronunciadas cerca de zona arbolada, camino cercano a un yacimiento, zonas de sombra susceptibles de ser utilizadas como aparcamiento, etc. En el caso de que se produjeran afecciones de forma reiterada, se podría contemplar la utilización de un jalonamiento más restrictivo.</p> <p>Se han realizado trabajos de cerramiento en el ámbito de obra.</p> | |

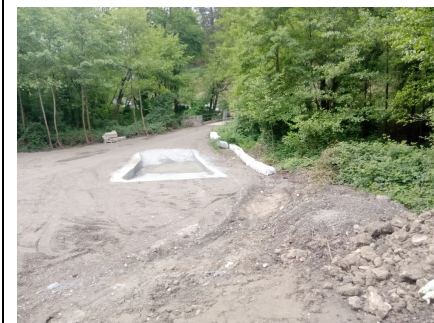
| ESTADO | TIPO | DESCRIPCIÓN | IMAGEN |
|---|---|---|---|
| ↔ | 😊 | <p>MC</p> <p>Riego con camión cuba en viales y zonas de tráfico intenso de vehículos de obra, acopios de áridos, etc., disminución de la velocidad en superficies pulverulentas; retirada de lechos de polvo; tapado con lonas de la carga de los camiones, especialmente a su paso por zonas urbanas, periurbanas o si han de circular por vías públicas; asfaltado de entronques de caminos con la traza, sistemas de aspiración en instalaciones de obra, instalación de pantallas cortavientos, humectación de áridos en plantas de machaqueo, tapado de acopios, instalación de tubos a la salida de las cintas transportadoras en plantas de áridos, revegetar rápidamente taludes y zonas desnudas, etc.</p> <p>Se ha implementado un lavarruedas en la salida de la obra.</p> | |

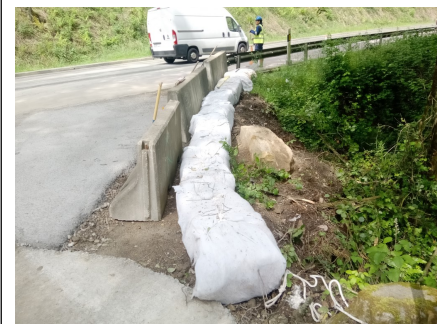
| ESTADO | | TIPO | DESCRIPCIÓN | IMAGEN |
|---|---|---|---|---|
| ↔ | 😊 | MC | <p><b>Ejecución de la barrera de retención de sedimentos o restauración de la misma. Modificación del tipo de barrera.</b></p> <p>Se han instalado barreras de retención de sedimentos junto al arroyo Aretxalbagane.</p> | |

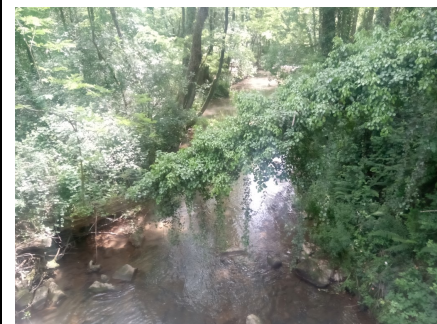
| ESTADO | | TIPO | DESCRIPCIÓN | IMAGEN |
|---|---|---|---|---|
| ↔ | 😊 | MC | <p><b>Seguimiento del estado de los cauces en el ámbito de la obra.</b></p> <p>Se realizan inspecciones visuales del estado de los cauces sin observarse afección a las mismas.</p> | |

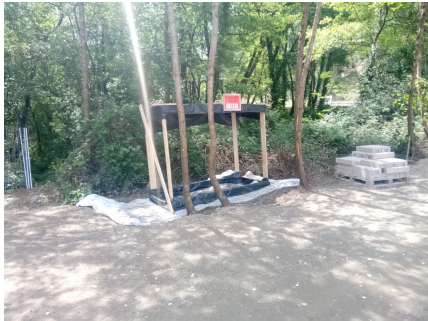
| ESTADO | | TIPO | DESCRIPCIÓN | IMAGEN |
|---|---|---|---|---|
| ↔ | 😊 | MC | <p>Impermeabilización del sustrato bajo depósitos que contengan sustancias peligrosas (aceites, lubricantes, gasoil, etc.), grupos electrógenos y compresores, etc. y otras zonas donde se considere necesario a juicio de la Dirección Ambiental de Obra.</p> <p>La zona de almacenamiento de residuos peligrosos se encuentra impermeabilizada.</p> | |

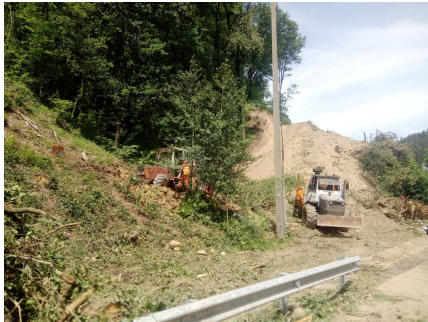
| ↔ | 😊 | MC | <p>Poda de ramas rotas y cura de heridas en troncos realizadas por personal especializado. Limpieza de residuos, preparación del suelo y plantaciones o siembras en su caso. Como medida preventiva conviene podar las ramas más gruesas antes de que la maquinaria las pueda romper. Se puede proceder, en el caso de exigencias de la obra, o singularidad del ejemplar, a la protección individual de un pie arbóreo, o establecer un perímetro de seguridad a su alrededor.</p> <p>Se han realizado las correspondientes talas de obra. Se han mantenido aquellos ejemplares de acebo que son susceptibles de ser trasplantados. Los restos de tala se han almacenado triturando la parte no aprovechable y se ha seleccionado los mejores troncos para su uso en labores de bioingeniería.</p> | |
