PROGRAMA DE VIGILANCIA AMBIENTAL

*"Vial de conexión de la carretera BI-633 con la  
BI-2636 de Markina a Etxebarria"*

**INFORME Nº27 - DICIEMBRE 2025 ED-01**

| | <b>INFORME MENSUAL: DICIEMBRE 2025</b> | <b>Fecha: Ene_26</b> |

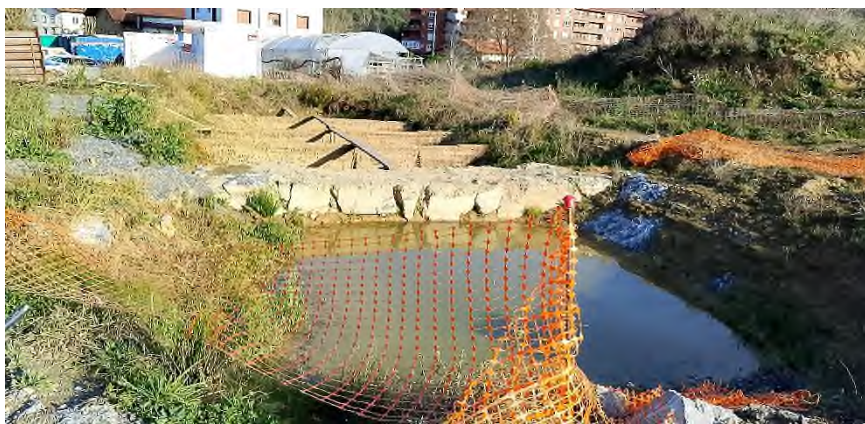
Durante el mes de diciembre no se ha realizado el muestreo de la balsa del eje 19, ya que no está conectada actualmente, aunque sigue acondicionada.

**Foto nº2:** Balsa Eje-19

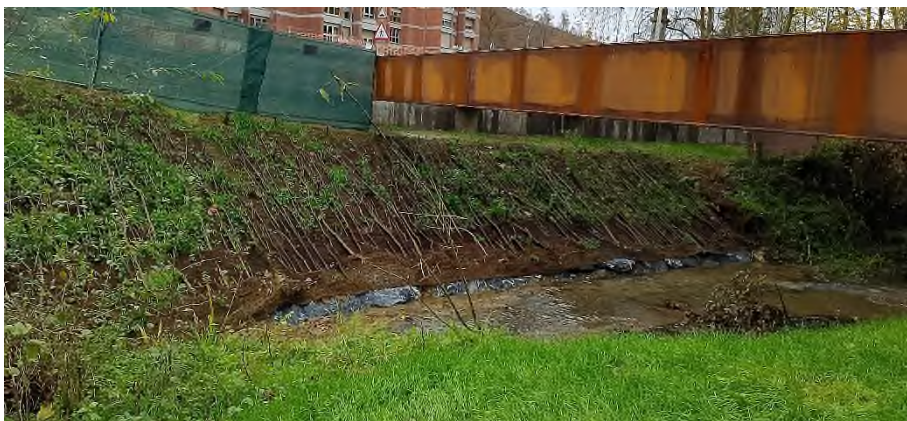
Durante el mes de septiembre se llevó a cabo la restauración del cauce tras la demolición del paso de la regata Muniberreka y el muro anexo. Se adjuntan unas fotos de la evolución de las siembras y plantaciones realizadas en la zona.

**Foto nº22:** Estera de ramaje junto al arroyo Muniberreka bajo la E-3

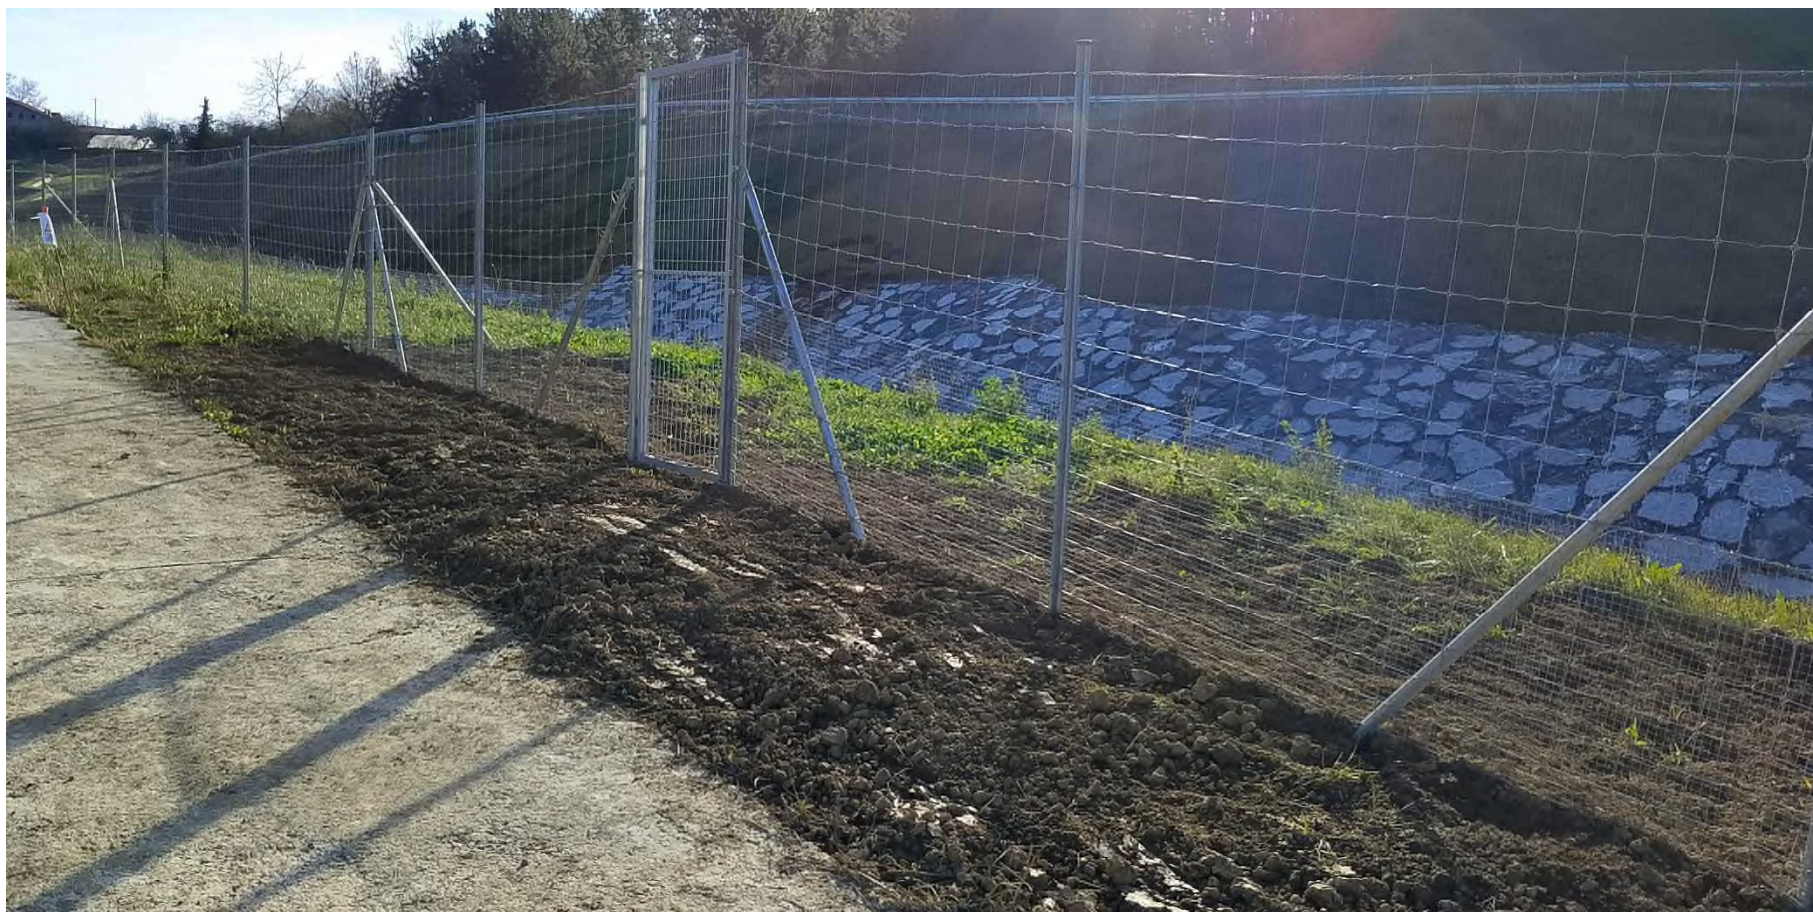
CERRAMIENTO E INSTALACIÓN DE PUERTAS

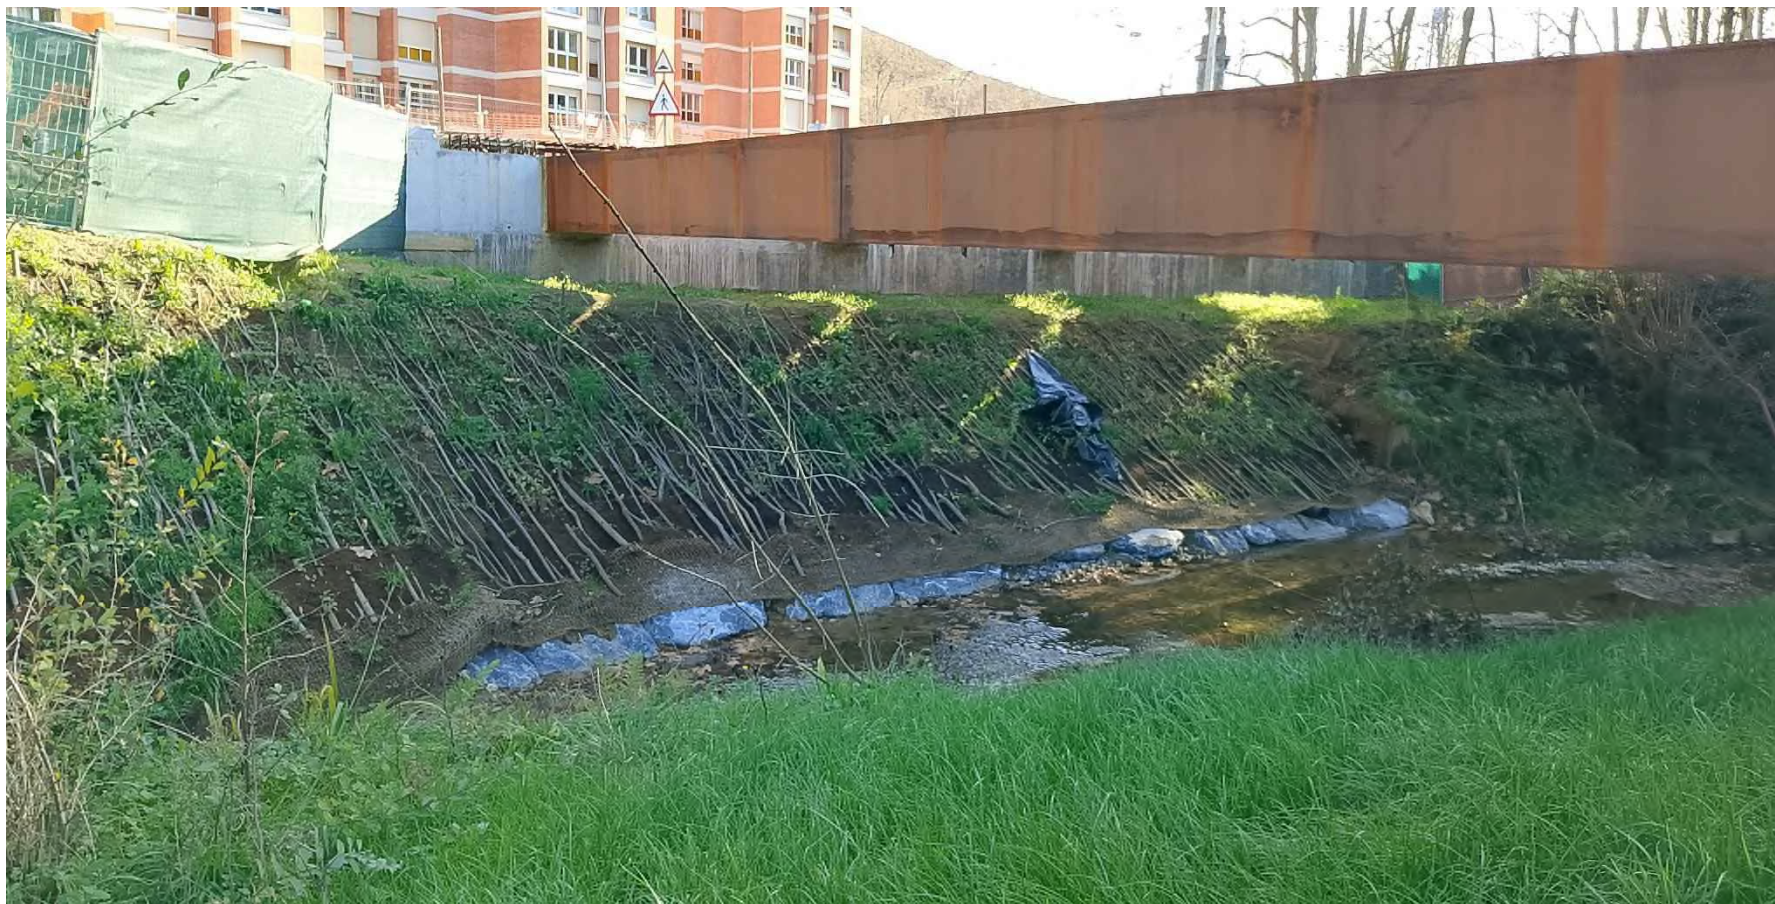
ESTERA DE RAMAJE BAJO LA ESTRUCTURA-3 DE ETXEBARRIA
