PROGRAMA DE VIGILANCIA AMBIENTAL

*“Vial de conexión de la carretera BI-633 con la  
BI-2636 de Markina a Etxebarria”*

**INFORME Nº26 - NOVIEMBRE 2025**

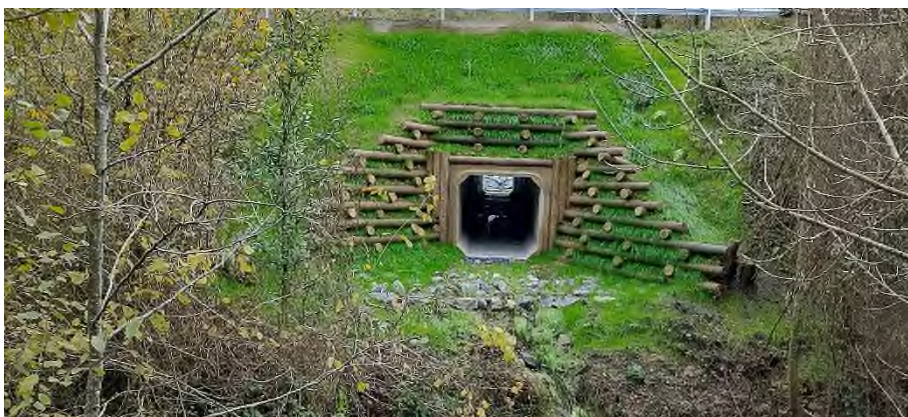
Durante el mes de noviembre no se ha efectuado trabajos en esta medida compensatoria. Queda pendiente instalar una balda suspendida para asegurar un paso de fauna seco.

**Foto nº25:** Vista del krameria ejecutado

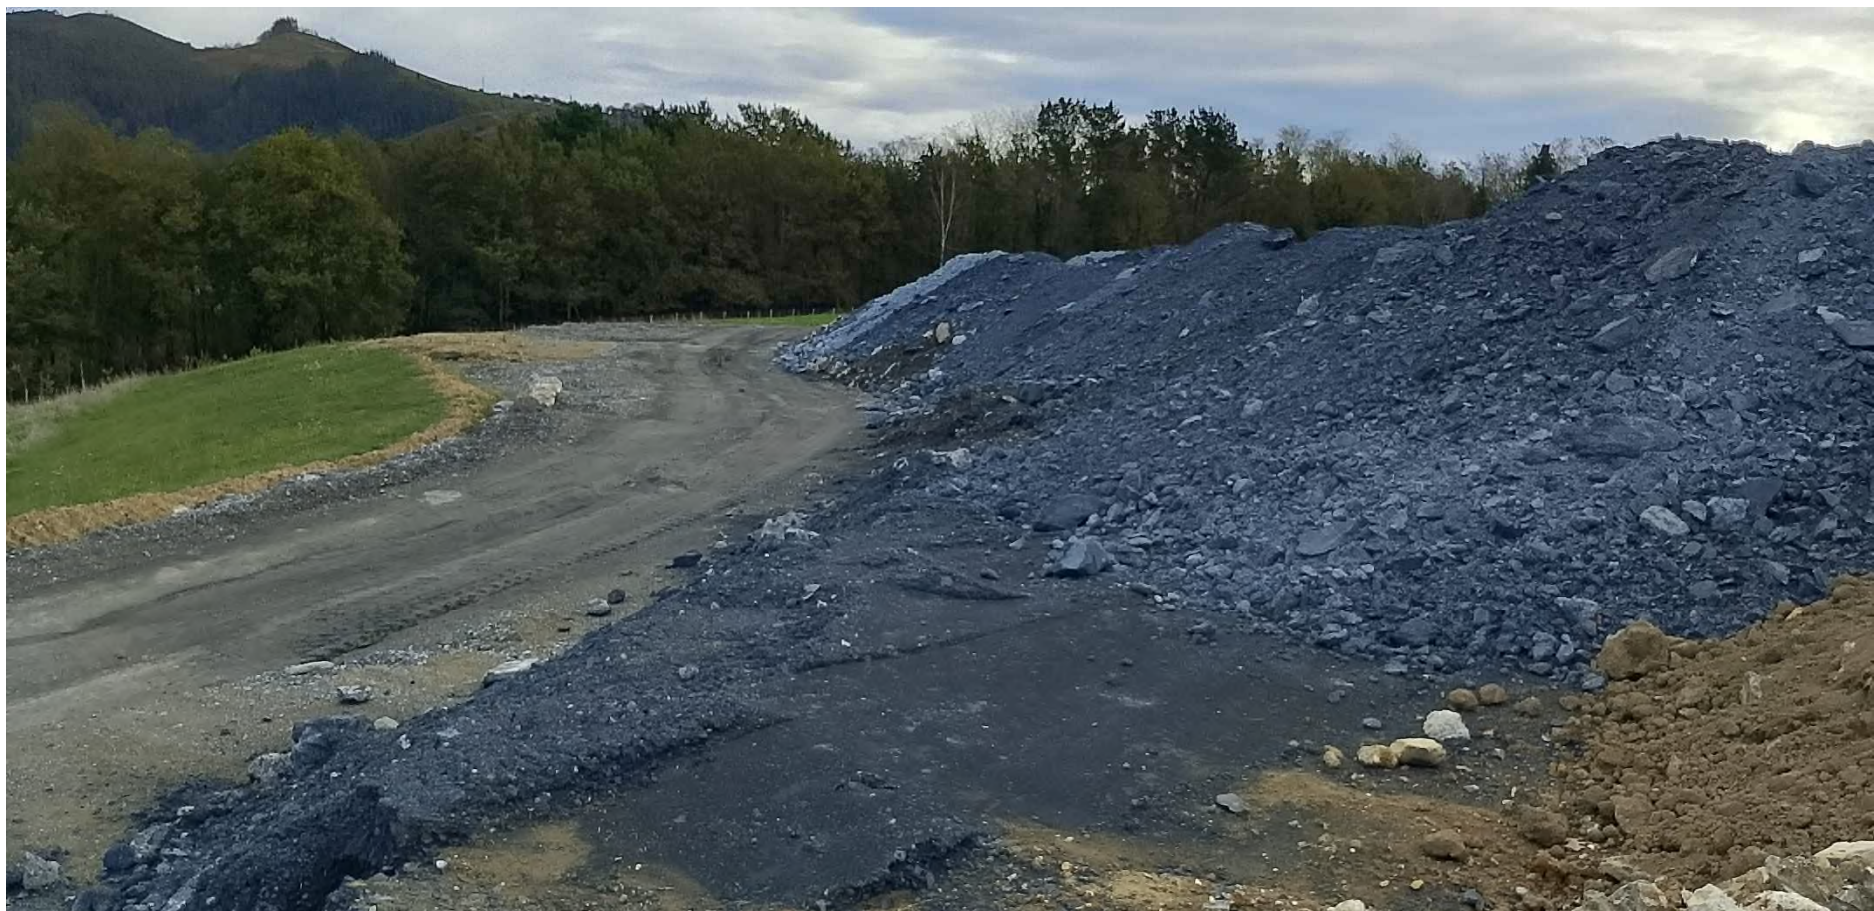
SUPERFICIE DE VERTIDO EN EL DEPOSITO DE SOBRANTES

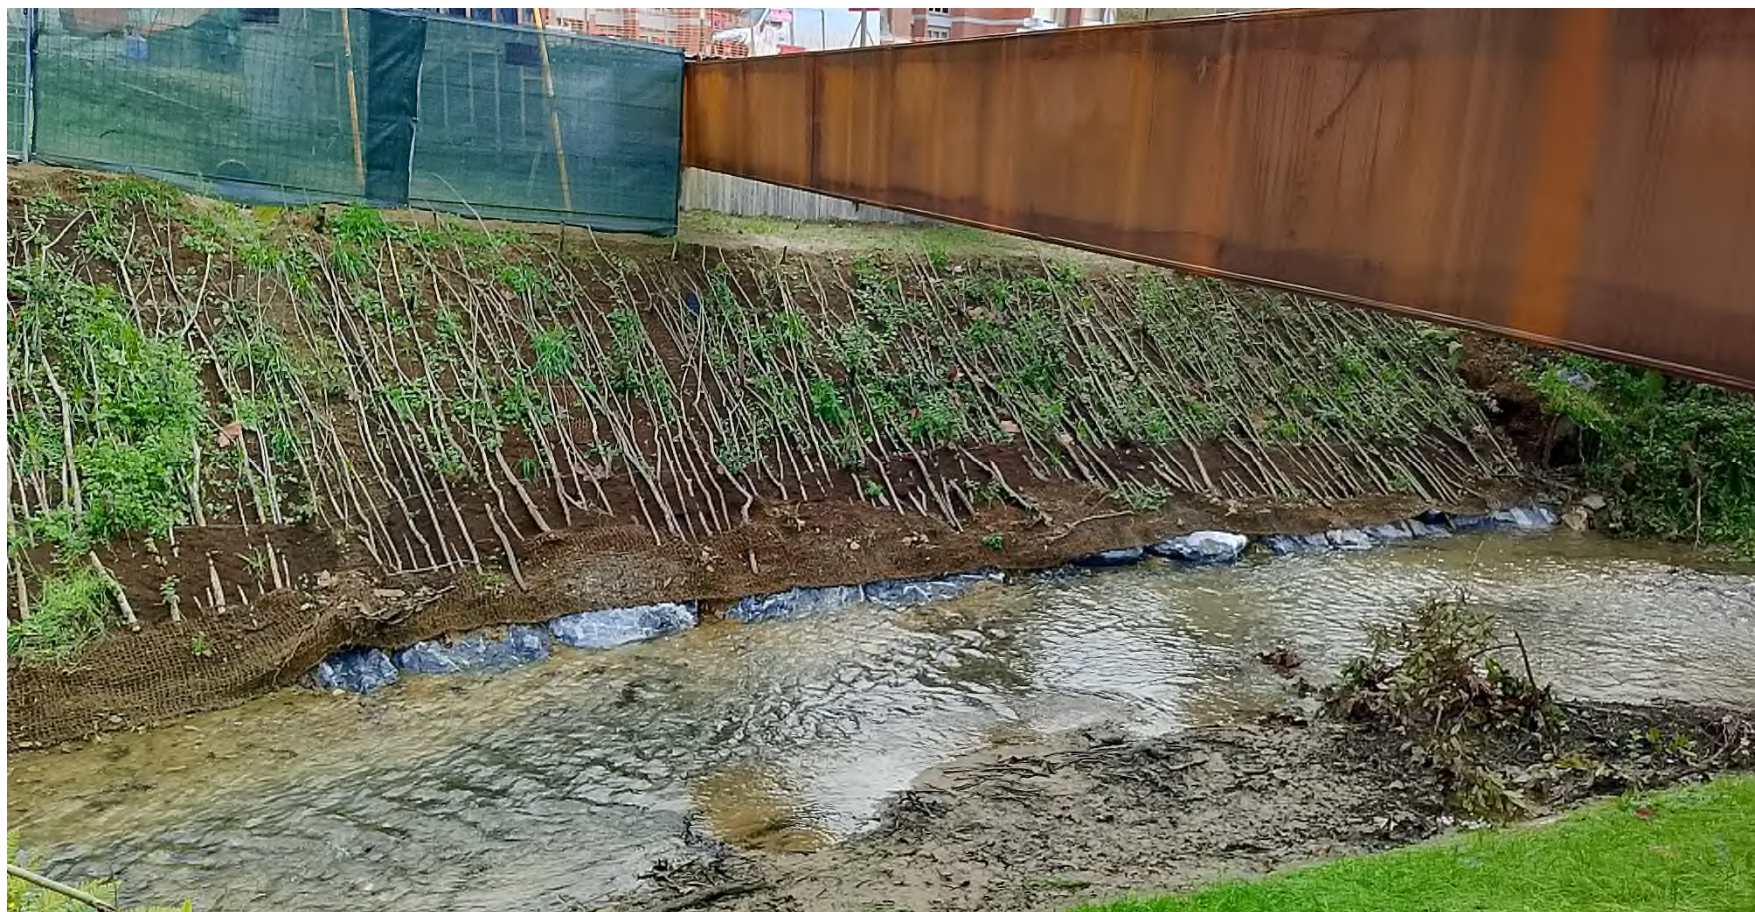
ESTERA DE RAMAJE BAJO LA ESTRUCTURA-3 DE ETXEBARRIA

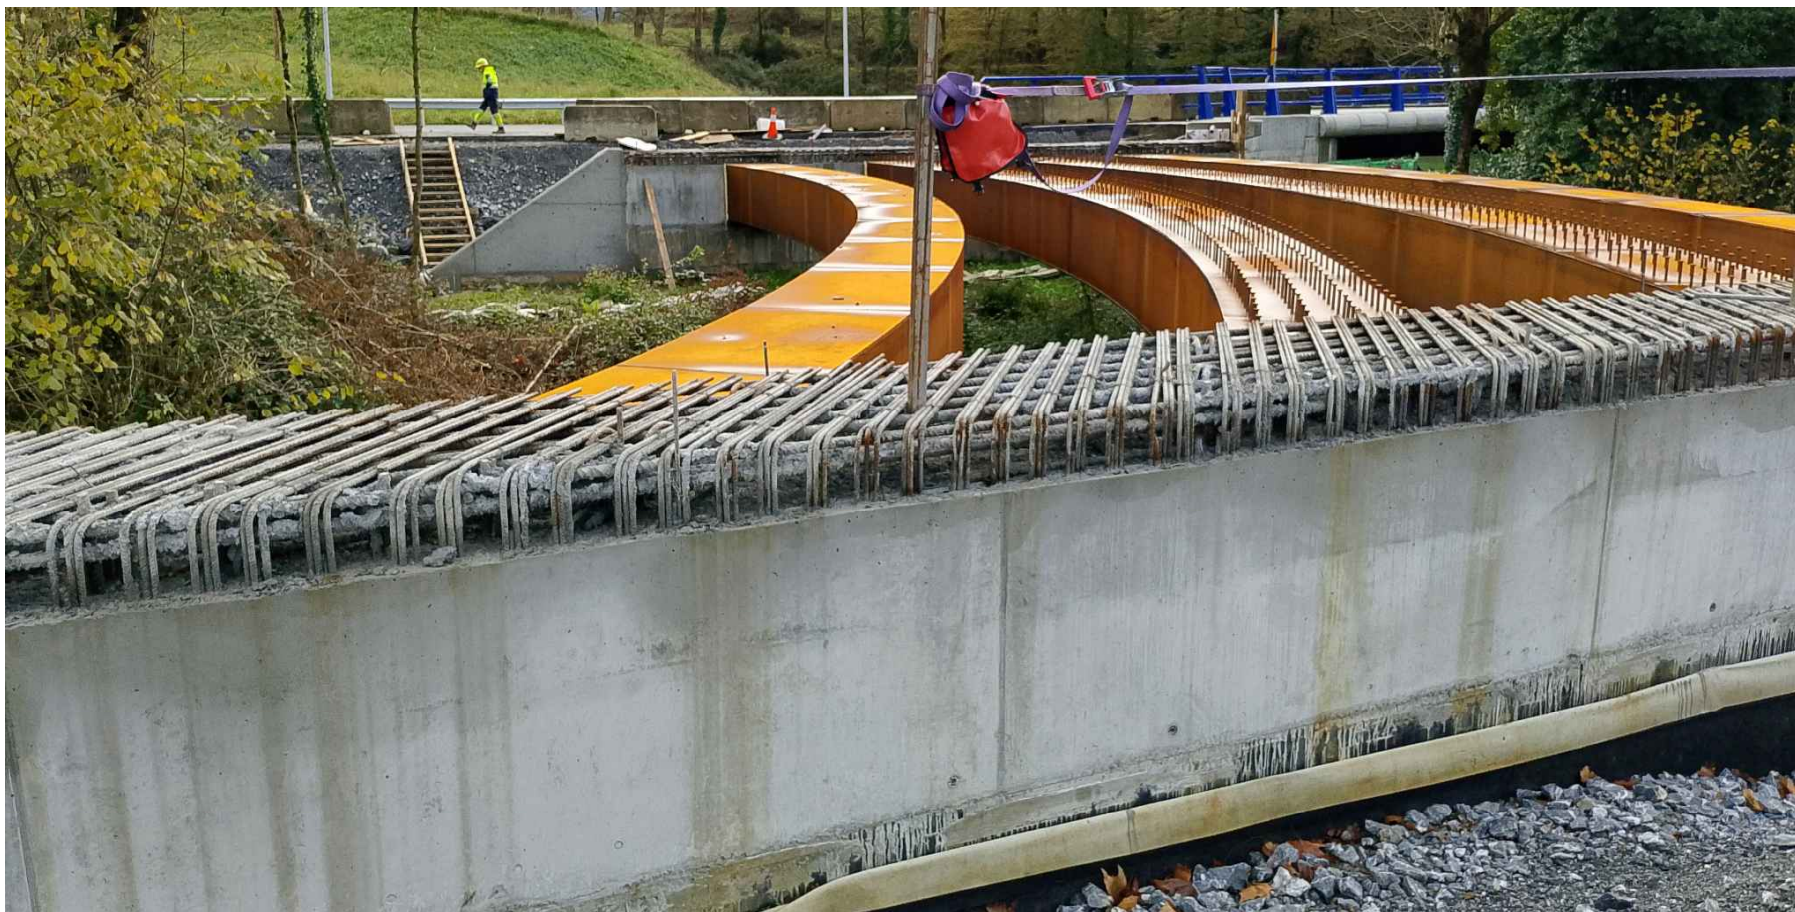
HORMIGONADO ESTRUCTURA-2 ETXEBERRIA

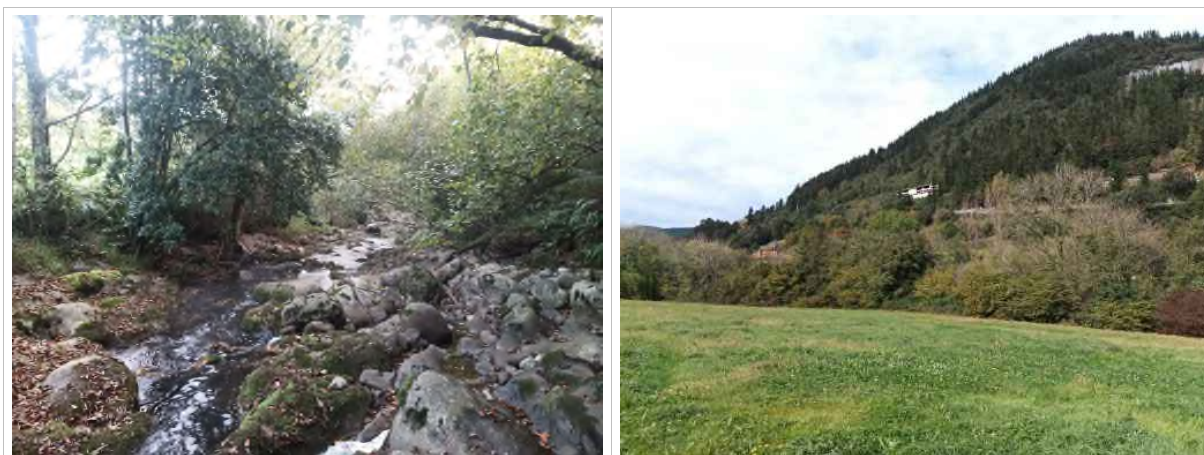
El punto **ART-1** se encuentra aguas arriba del casco urbano de Markina, flanqueado a ambos lados por prados. La anchura media del cauce es de 7-8 m; el día del muestreo las aguas bajaban claras, el caudal era bajo, la lámina de agua presentaba una anchura húmeda media de 6 m, con profundidad media de 0,25 m y máxima de 0,35 m. El sustrato presenta granulometría variada con presencia destacada de roca madre en toda la sección del cauce y partículas gruesas, principalmente bloques y cantos rodados. Las condiciones hidrológicas eran lólicas, con presencia similar de zonas de rápidos y zonas más laminares sin turbulencia.

ART-1, punto de muestreo y ribera (2025-10-20)

La ribera en ambas orillas es continua, aunque en su orilla izquierda se encuentra más limitada por la presencia de un camino. Domina el estrato arbóreo con presencia mayoritaria de alisos y, en menor medida, fresnos y chopos, y con un estrato arbustivo también bien representado. De forma esporádica se observa la presencia de alguna especie alóctona, como el bambú. El nivel de sombreado al cauce es importante. La presencia extensa, aunque discontinua, de roca madre en

No se identificaron presiones significativas, tan solo las derivadas de aportes difusos como consecuencia de las actividades agropecuarias en la zona. En cuanto a presiones sobre la hidromorfología tan solo la presencia de varios azudes (posibles captaciones). El tramo muestra la presencia destacada de briófitos acuáticos. En esta ocasión no se observan restos antrópicos (basuras) en el agua.

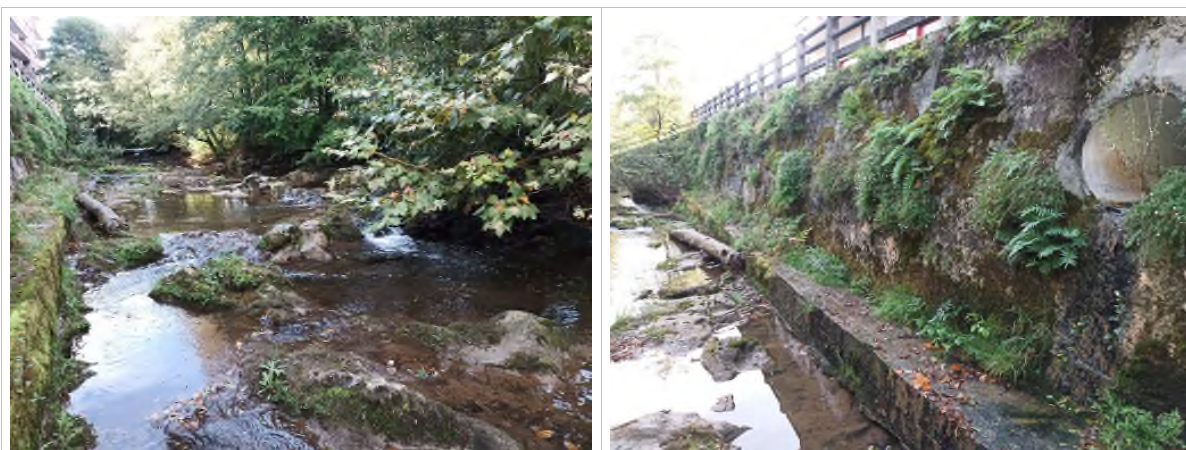
El punto **ART-2** se encuentra imbricado en el casco urbano de Markina, flanqueado en su margen izquierda por una zona de parque ajardinado, mientras que la derecha corresponde en su totalidad a zona residencial. El cauce presenta unos 12 m de anchura media y la lámina de agua lo ocupaba en gran parte salvo por el sustrato emergente. El día del muestreo las aguas bajaban claras, el caudal era bajo, la profundidad media era de 0,25 m y la máxima de 0,80 m. El lecho cuenta con una presencia preponderante de roca madre que emerge en algunos puntos y cuyas formas erosionadas condicionan el régimen de flujos del tramo. Así, predomina el ambiente lótico, principalmente laminar con algunos saltos y pequeños rápidos, pero con áreas también importantes de flujo reducido. Además de la roca madre se depositan a lo largo del tramo partículas de diverso tamaño: algunos bloques, cantos rodados y guijarros en las zonas de mayor velocidad, y gravas, arenas y limos en las zonas más reducidas y laminares.

ART-2, punto de muestreo (2025-10-20)

La ribera es prácticamente inexistente, y aparece muy degradada y manejada. Aún en estas circunstancias, se observa la presencia de especies potenciales como alisos, fresnos, sauces, incluso hayas entre el arbolado, y arbustos como cornejo, avellano, sauco o la zarza, además de un número significativo de especies alóctonas, propias de zonas ajardinadas como *Cotoneaster sp.*, abedul o plátano. Como rasgos asociados se observa en consecuencia un nivel de sombreado bajo en el cauce, y limitada presencia de raíces en orillas y restos vegetales. Por otra parte, la presencia de briófitos (musgos) en el lecho era importante.

En **ART-2** el bosque de ribera aparece muy degradado debido a la dura canalización que presenta el tramo al discurrir por entorno urbano, con estructuras rígidas de altura presentes en gran parte de ambas orillas, lo que limita físicamente la presencia de una ribera estructurada y compleja. A pesar de ello, se da la presencia esporádica de un número significativo de especies potenciales, comunes al tramo superior, como el aliso, el freno, el haya, el chopo o el sauce (*Salix atrocinerea*) y entre los arbustos el avellano, cornejo, sauco, bonetero o la zarza. También aparecen especies alóctonas vinculadas a zonas ajardinadas como el cotoneáster (*Cotoneaster sp.*), abedul (*Betula sp.*) o plátano (*Platanus hispanica*). Por lo tanto, el índice QBR apenas alcanza los 25 puntos (Clase 'Mala' calidad según el índice QBR, que evidencia una degradación extrema), lo que se

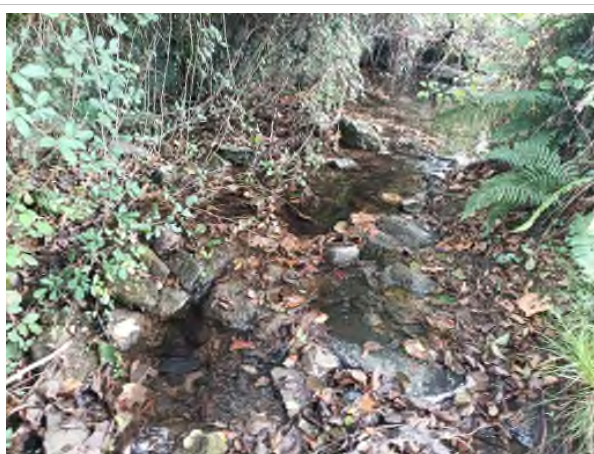
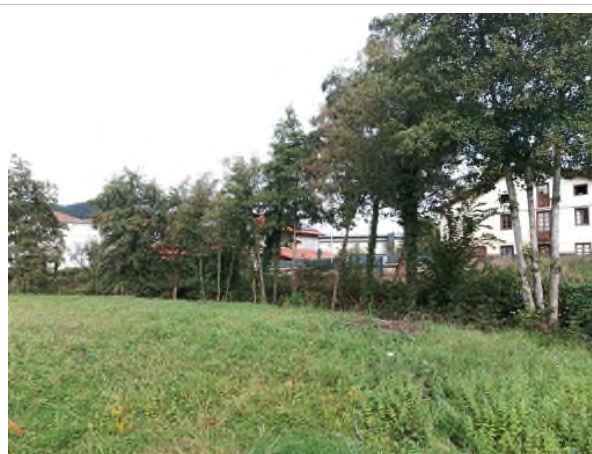
El punto de muestreo **MNB-2** se encuentra próximo al núcleo de Markina, y aparece flanqueado por su margen derecha por un muro de contención, un vial y una parcela de huertas, mientras que la margen izquierda limita con un prado. La anchura media del cauce es de 2,5 m, con una anchura húmeda media de 1,5 m aproximadamente, una profundidad media de 0,15 m y máxima de 0,30 m. El tramo muestra el dominio de ambientes lénticos, zonas reducidas y de pozas de flujo prácticamente nulo. La zona de flujo laminar es reducida. El sustrato muestra una presencia de roca madre importante, así como partículas de granulometría diversa, como algunos bloques y, en mayor medida, cantos, guijarros y gravas.

MNB-2, punto de muestreo y ribera (2025-10-20)

Las riberas aparecen alteradas y degradadas, limitadas la derecha por la presencia del muro de reforzamiento del talud, y la izquierda por el manejo agropecuario del prado, con presencia de escollera en algún punto. Así, la cobertura de ambos taludes es deficiente, con una presencia de arbolado reducida a su orilla izquierda, y con un dominio de los arbustos, sobre todo zarzas, sobre el muro de la margen derecha. A pesar de ello, se mantiene la presencia de especies potenciales: alisos, arces o fresnos, y como arbustos, avellanos, cornejos, saucos y zarzas. En conjunto, proporcionan un nivel de sombreado destacable dadas las reducidas dimensiones del cauce, con vegetación colgante a lo largo de todo el cauce principalmente desde la margen derecha, abundantes restos vegetales formando acúmulos en pozas y diques en zonas más someras, y raíces sumergidas.

En **MNB-2** el bosque de ribera aparece más degradado al discurrir entre la carretera y prados y huertas, con estructuras rígidas de refuerzo en su margen derecha y donde la vegetación riparia presenta menor desarrollo. La cobertura de

ambos taludes es deficiente (apenas supera el 50% de su potencialidad), e irregular con una presencia limitada y discontinua de estratos arbóreo y arbustivo. A pesar de ello, aparecen especies como aliso, fresno y arce, y arbustos como el cornejo (*Cornus sanguinea*), avellanos, zarzas o sauco (*Sambucus nigra*). Por lo tanto, el índice QBR obtiene 45 puntos (QBR según RCE = 0,48 '<Muy Bueno'), que indica una alteración fuerte de las condiciones del bosque de ribera.
