PROGRAMA DE VIGILANCIA AMBIENTAL

*“Vial de conexión de la carretera BI-633 con la  
BI-2636 de Markina a Etxebarria”*

**INFORME Nº28 - ENERO 2026**

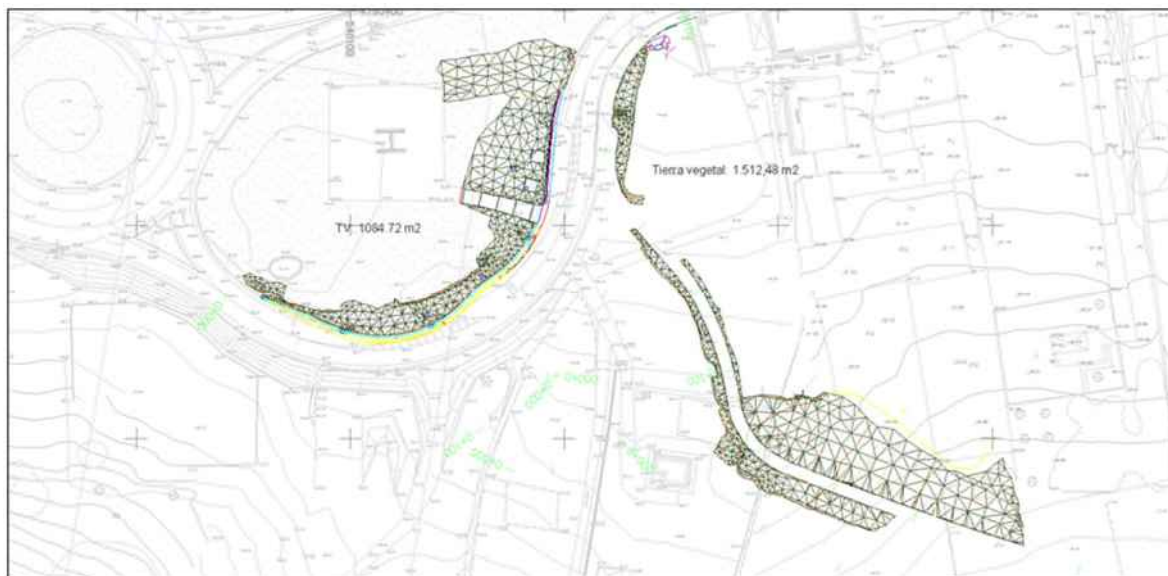
Durante el mes de enero se han realizado nuevos aportes de tierra vegetal en las siguientes zonas:

- Zona helipuerto 1.084,72 m<sup>2</sup>
- Zona Eje19 y ODT2 1.512,48 m<sup>2</sup>
