PROGRAMA DE VIGILANCIA AMBIENTAL

*“Vial de conexión de la carretera BI-633 con la  
BI-2636 de Markina a Etxebarria”*

**INFORME Nº31 - ABRIL 2026 ED02**

| <b>Cliente:</b><br>UTE CONEXIÓN<br>MARKINA ETXEBERRIA | <b>Proyecto de construcción del vial de conexión de la<br/>carretera BI-633 con la BI-2636 de Markina a Etxebarria</b> | <b>Edición:02</b> |

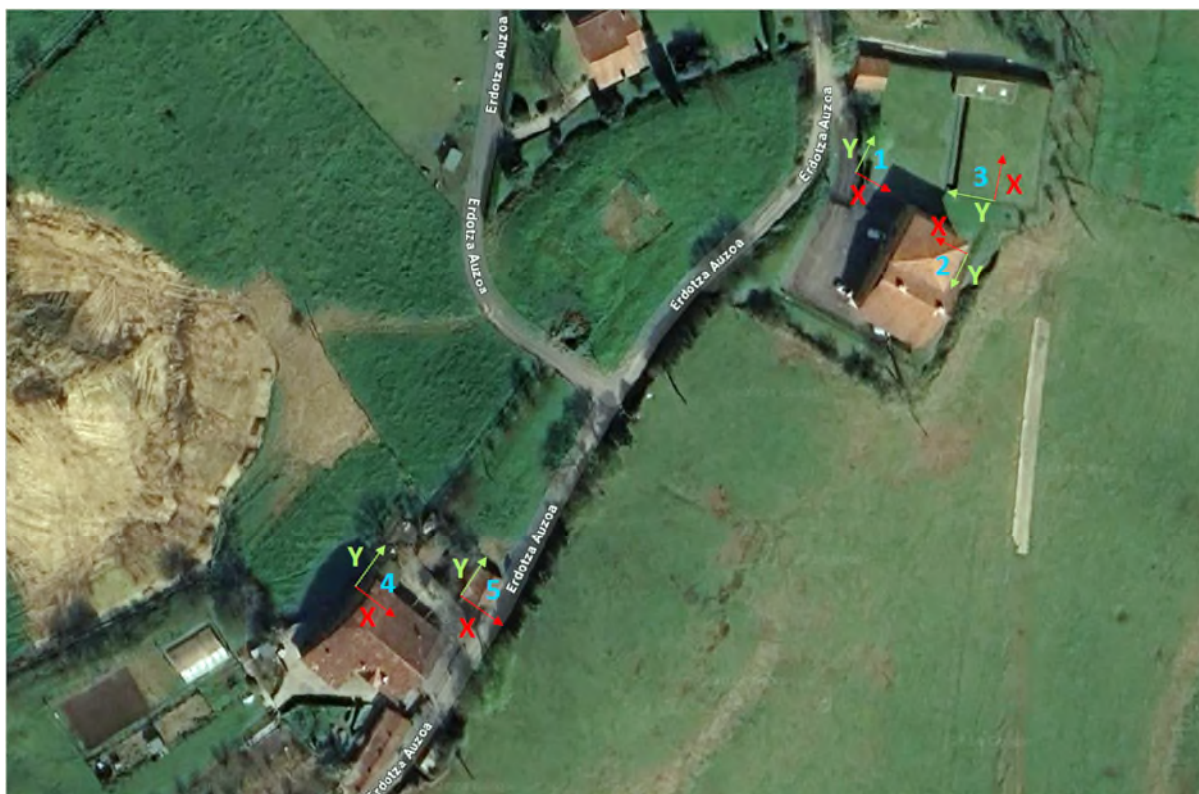
Por otro lado, sobre el túnel se encuentran instalados unos geófonos por la empresa Teknes, en la imagen que se muestra a continuación se indica la ubicación de los mismos. En el anexo VI se adjunta el informe resumen de las lecturas realizadas durante el mes de abril.

En ningún caso se han superado los límites de vibraciones establecidos en la UNE-22381 en ninguno de los puntos de medición.

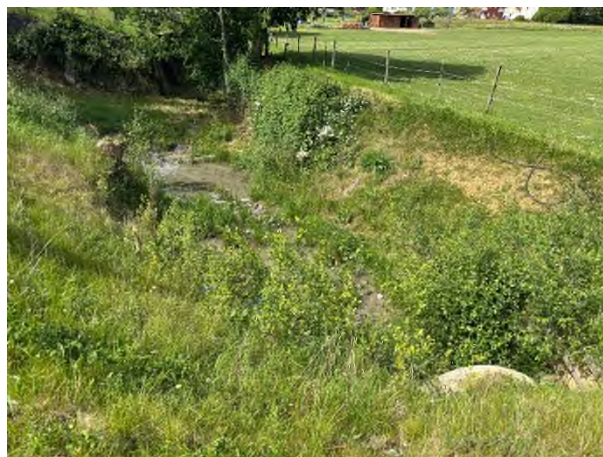
En la salida de la ODTC-04 se encuentran acondicionadas unas balas de Yute como barreras de retención de sólidos.

**Foto nº30:** Balas de Yute en la ODTC-04.

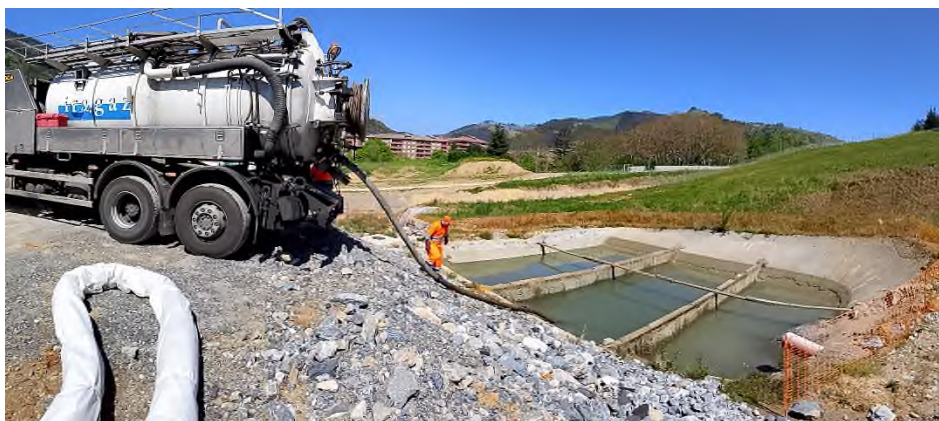
Durante el mes de abril se llevó a cabo la limpieza de la balsa de decantación habilitada en Markina.

**Foto nº33:** Limpieza en la balsa del DS

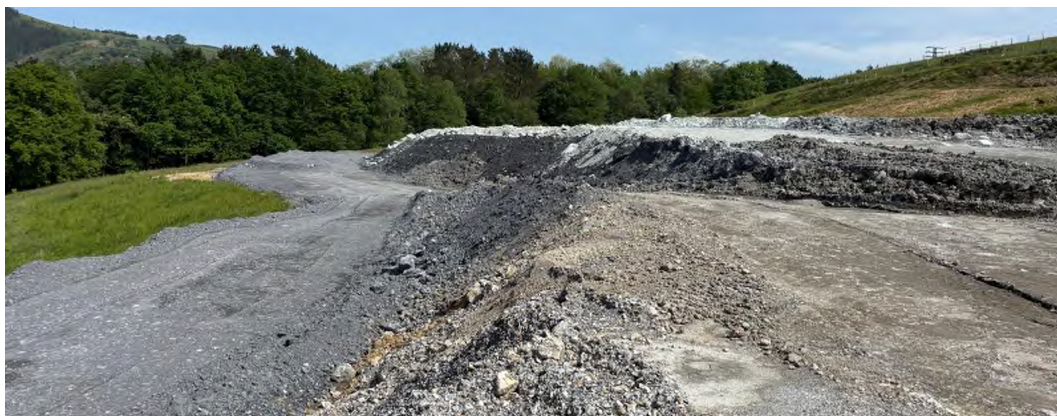
Se han realizado labores de esplanada y acondicionamiento del vaso.

**Foto nº57:** Vista de explanada del depósito de sobrantes.

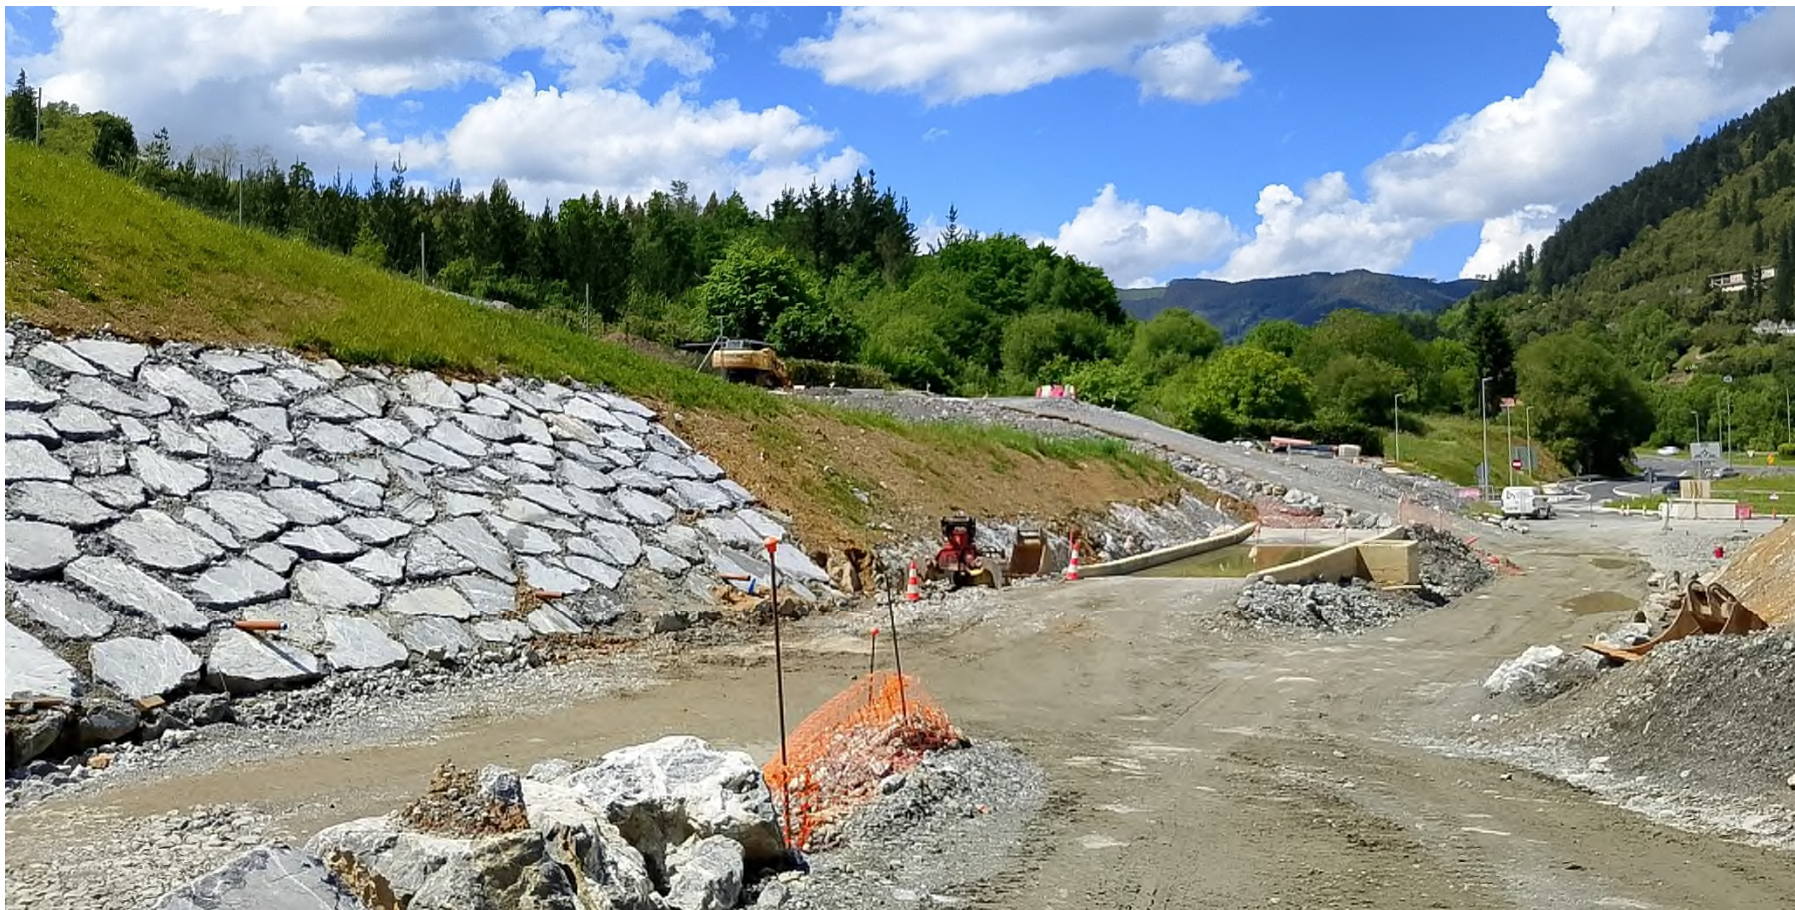
LAVARRUEDAS CANADIENSE Y ACCESO AL DEPOSITO DE SOBRANTES

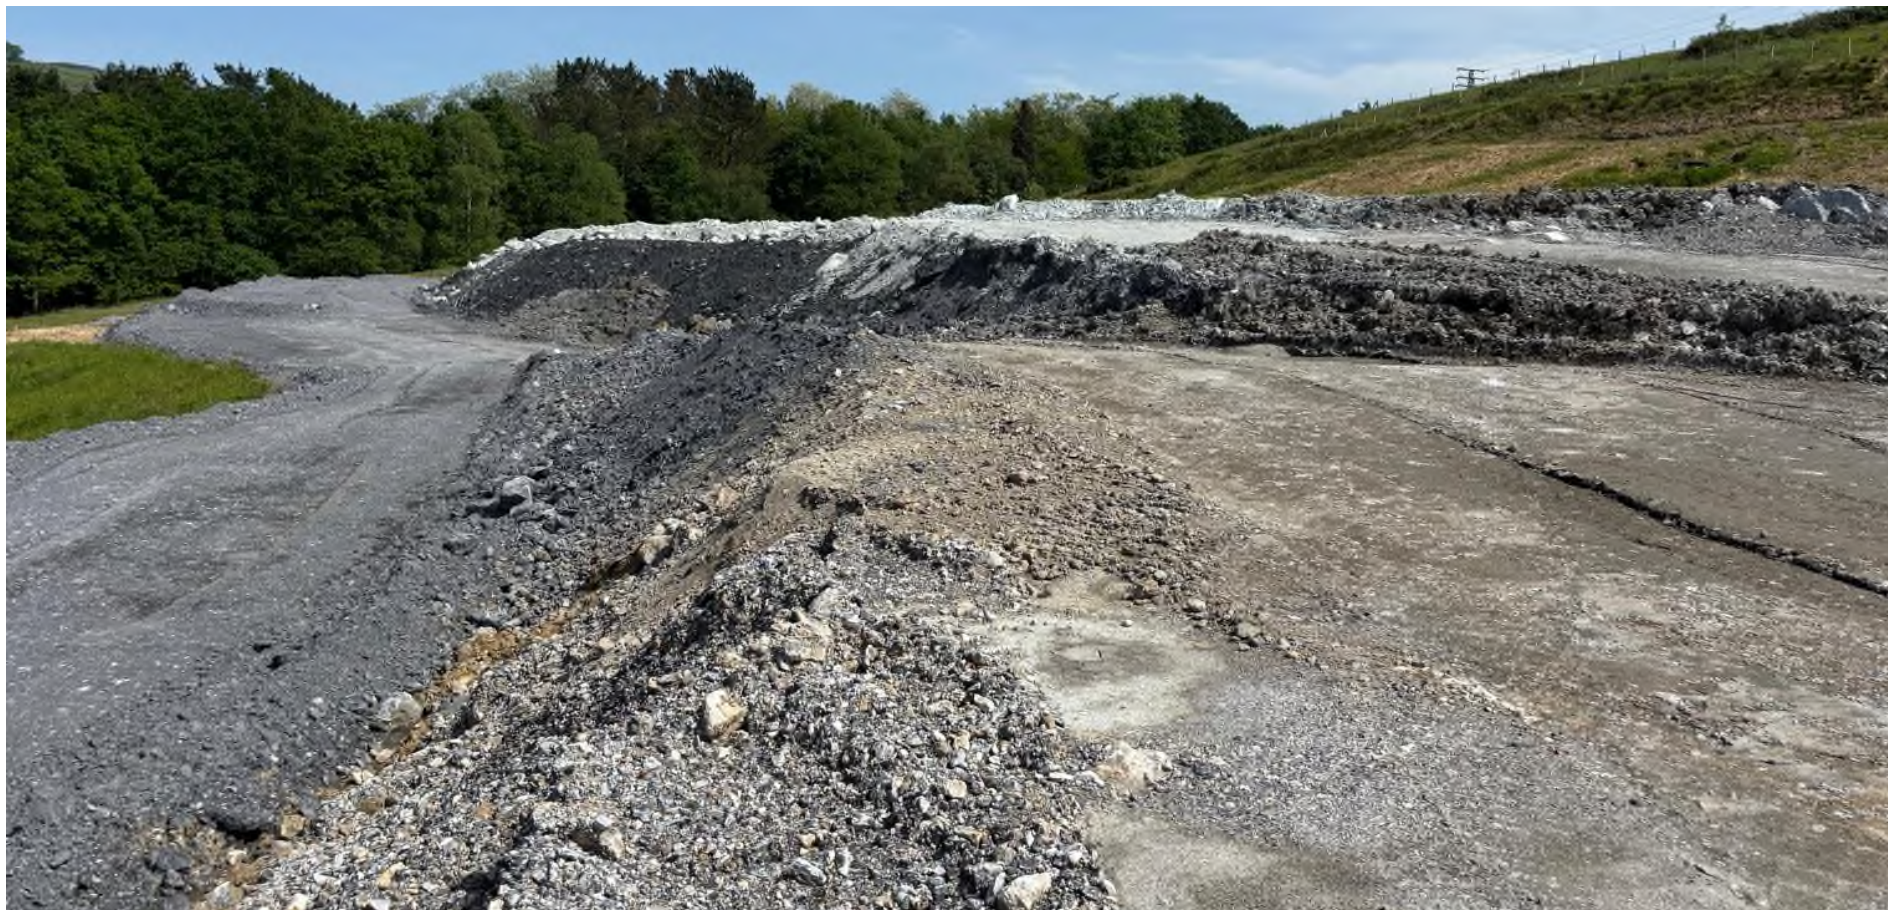
EXPLANADA DEPOSITO DE SOBRANTES

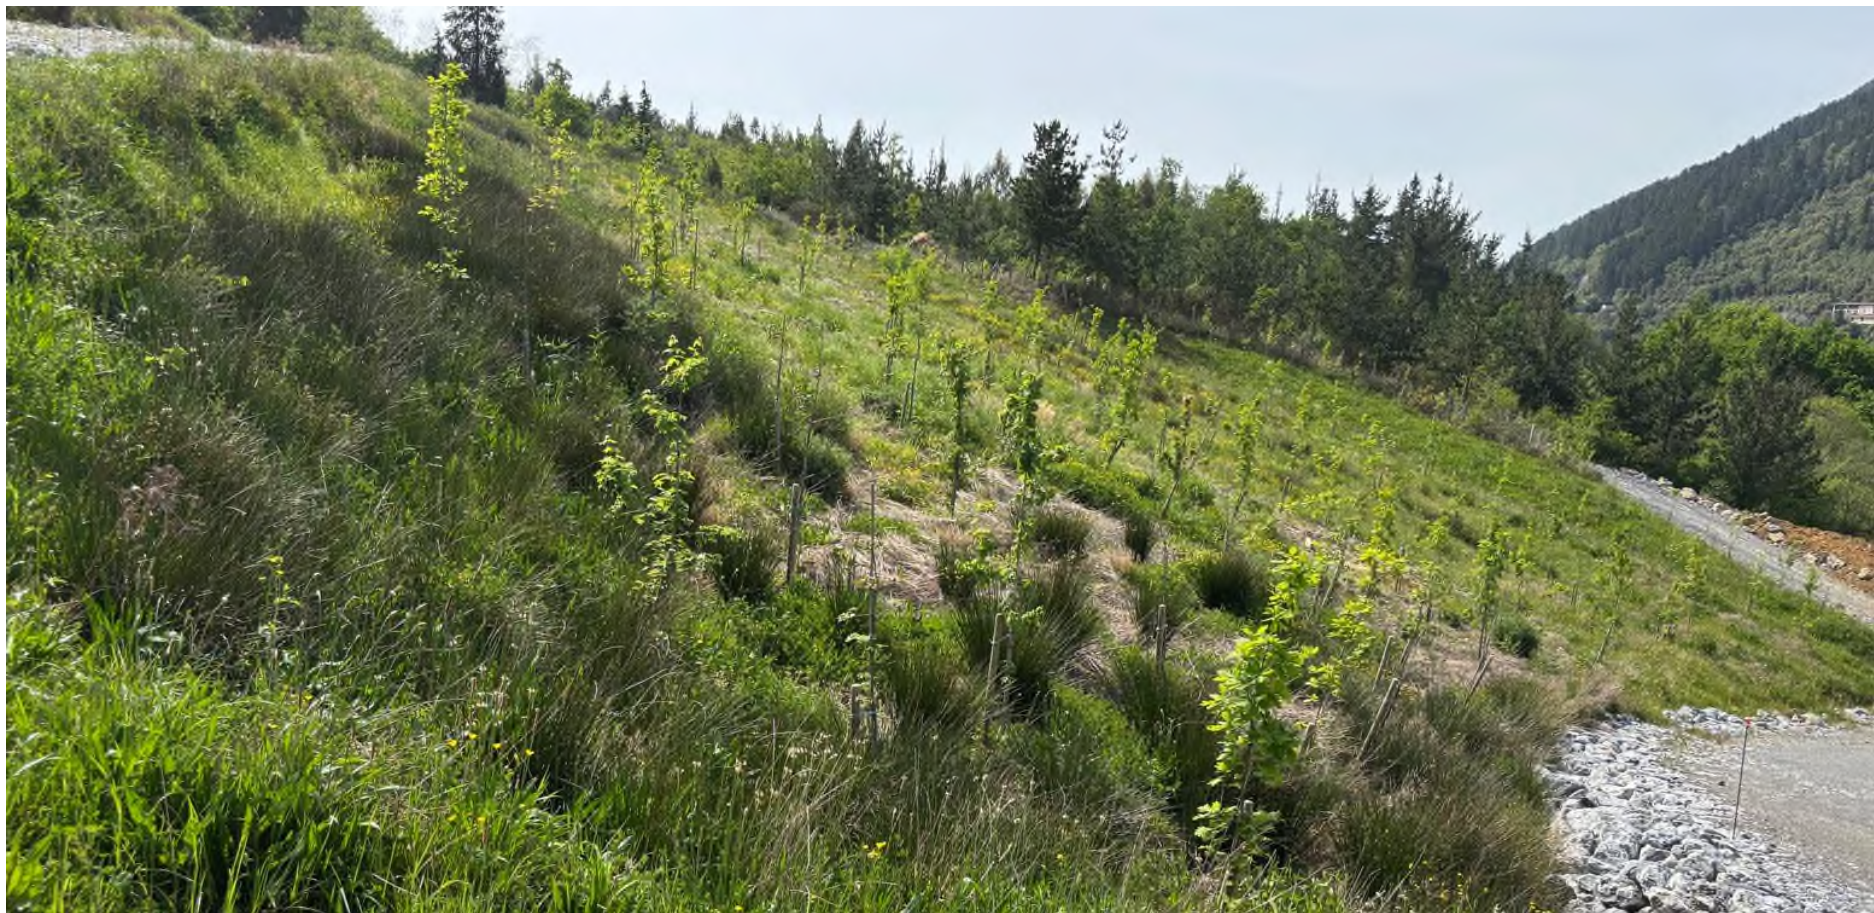
PLANTACIONES EN EL TALUD DEL DEPOSITO DE SOBRANTES
