PROGRAMA DE VIGILANCIA AMBIENTAL

*“Vial de conexión de la carretera BI-633 con la  
BI-2636 de Markina a Etxebarria”*

**INFORME N°32 - MAYO 2026**

| <b>Cliente:</b><br>UTE CONEXIÓN<br>MARKINA ETXEBERRIA | <b>Proyecto de construcción del vial de conexión de la carretera BI-633 con la BI-2636 de Markina a Etxebarria</b> | <b>Edición:00</b> |

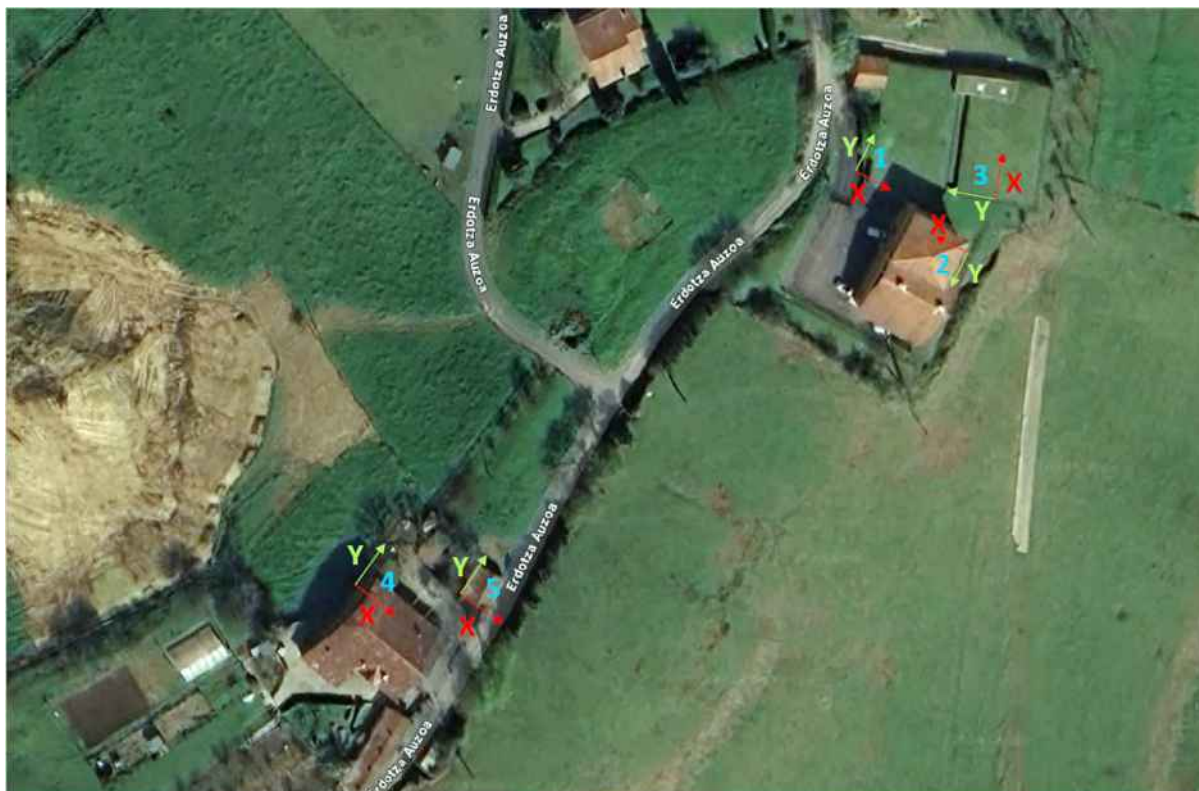
Sobre el túnel se encuentran instalados unos geófonos por la empresa Teknes, en la imagen que se muestra a continuación se indica la ubicación de los mismos. En el anexo VI se adjunta el informe resumen de las lecturas realizadas durante el mes de mayo.

No se detectan alarmas durante el mes de mayo de 2026.

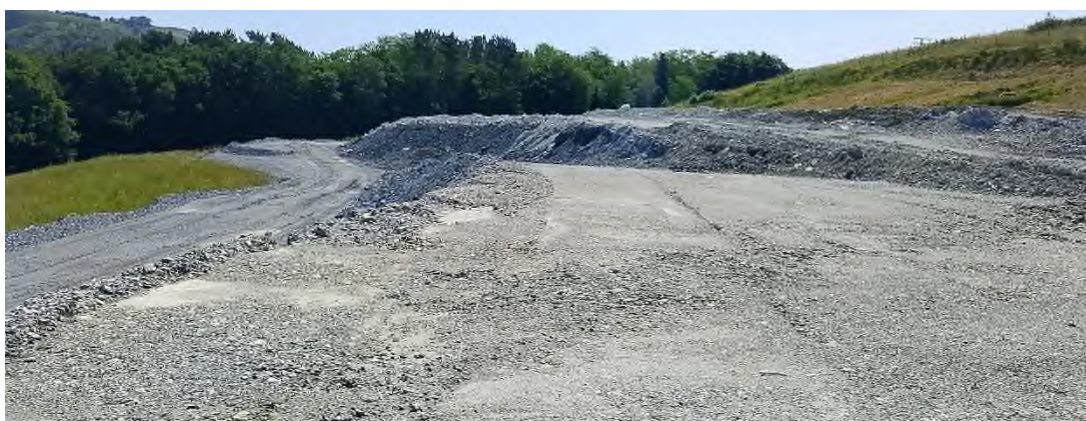
Se han realizado labores de esplanada y acondicionamiento del vaso.

**Foto nº49:** Vista de explanada del depósito de sobrantes.

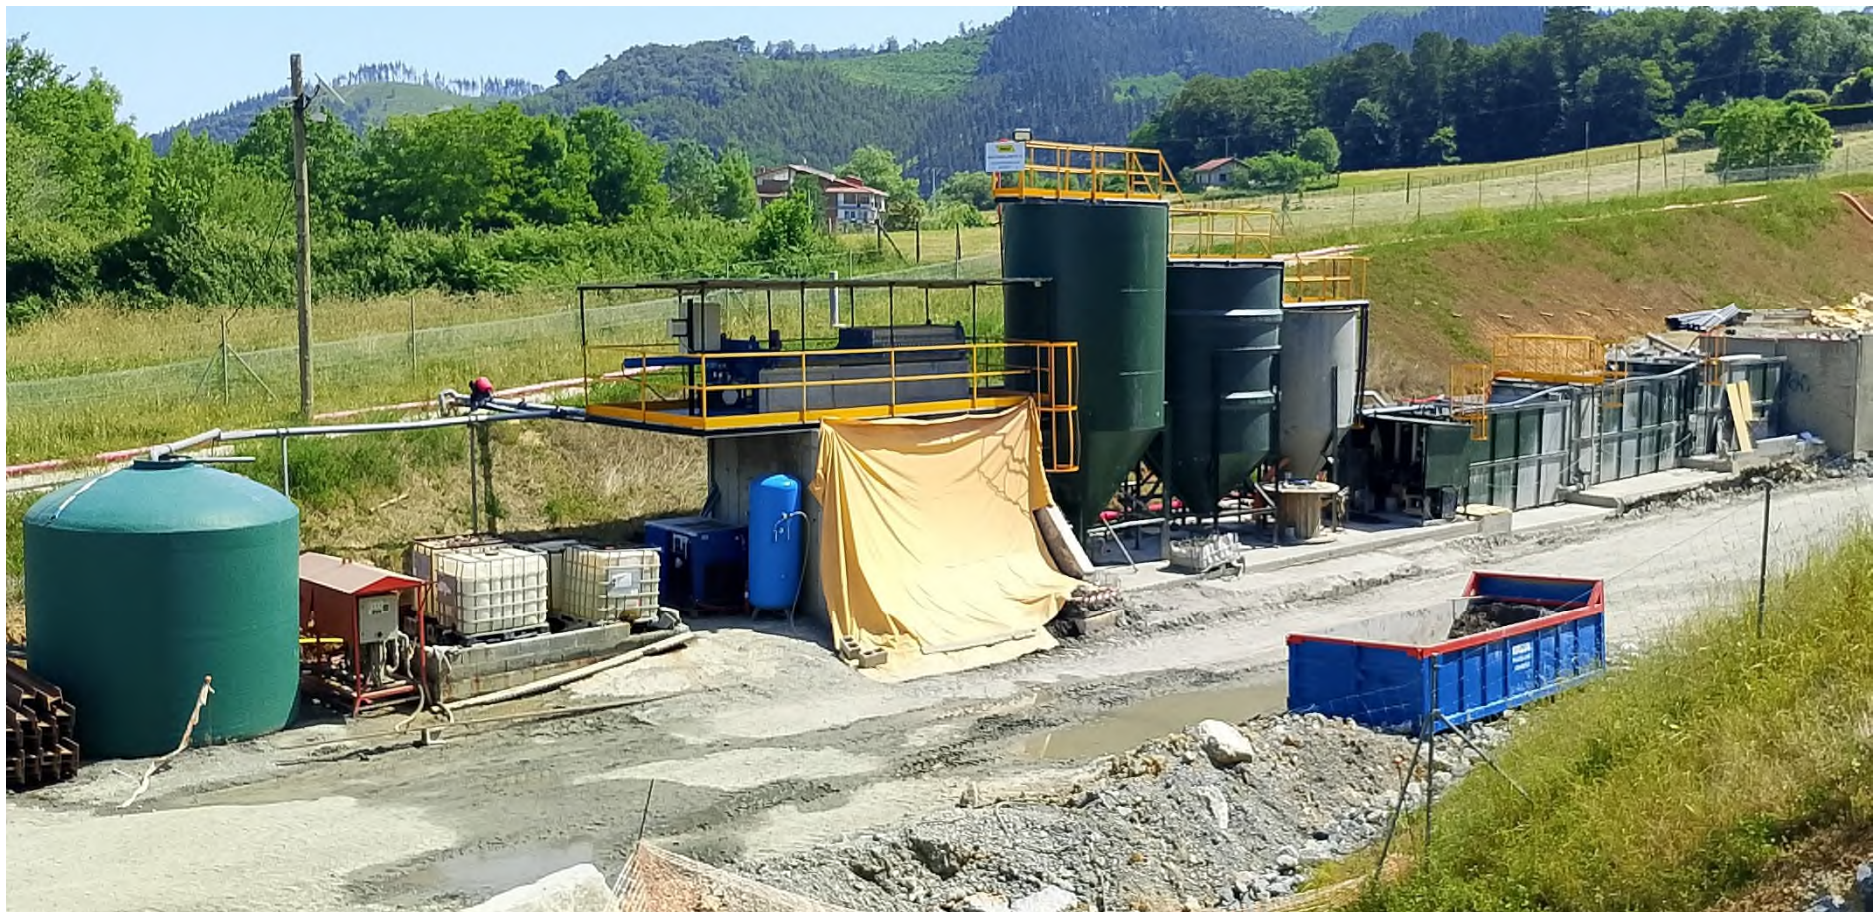
DEPURADORA EMBOQUILLE MARKINA

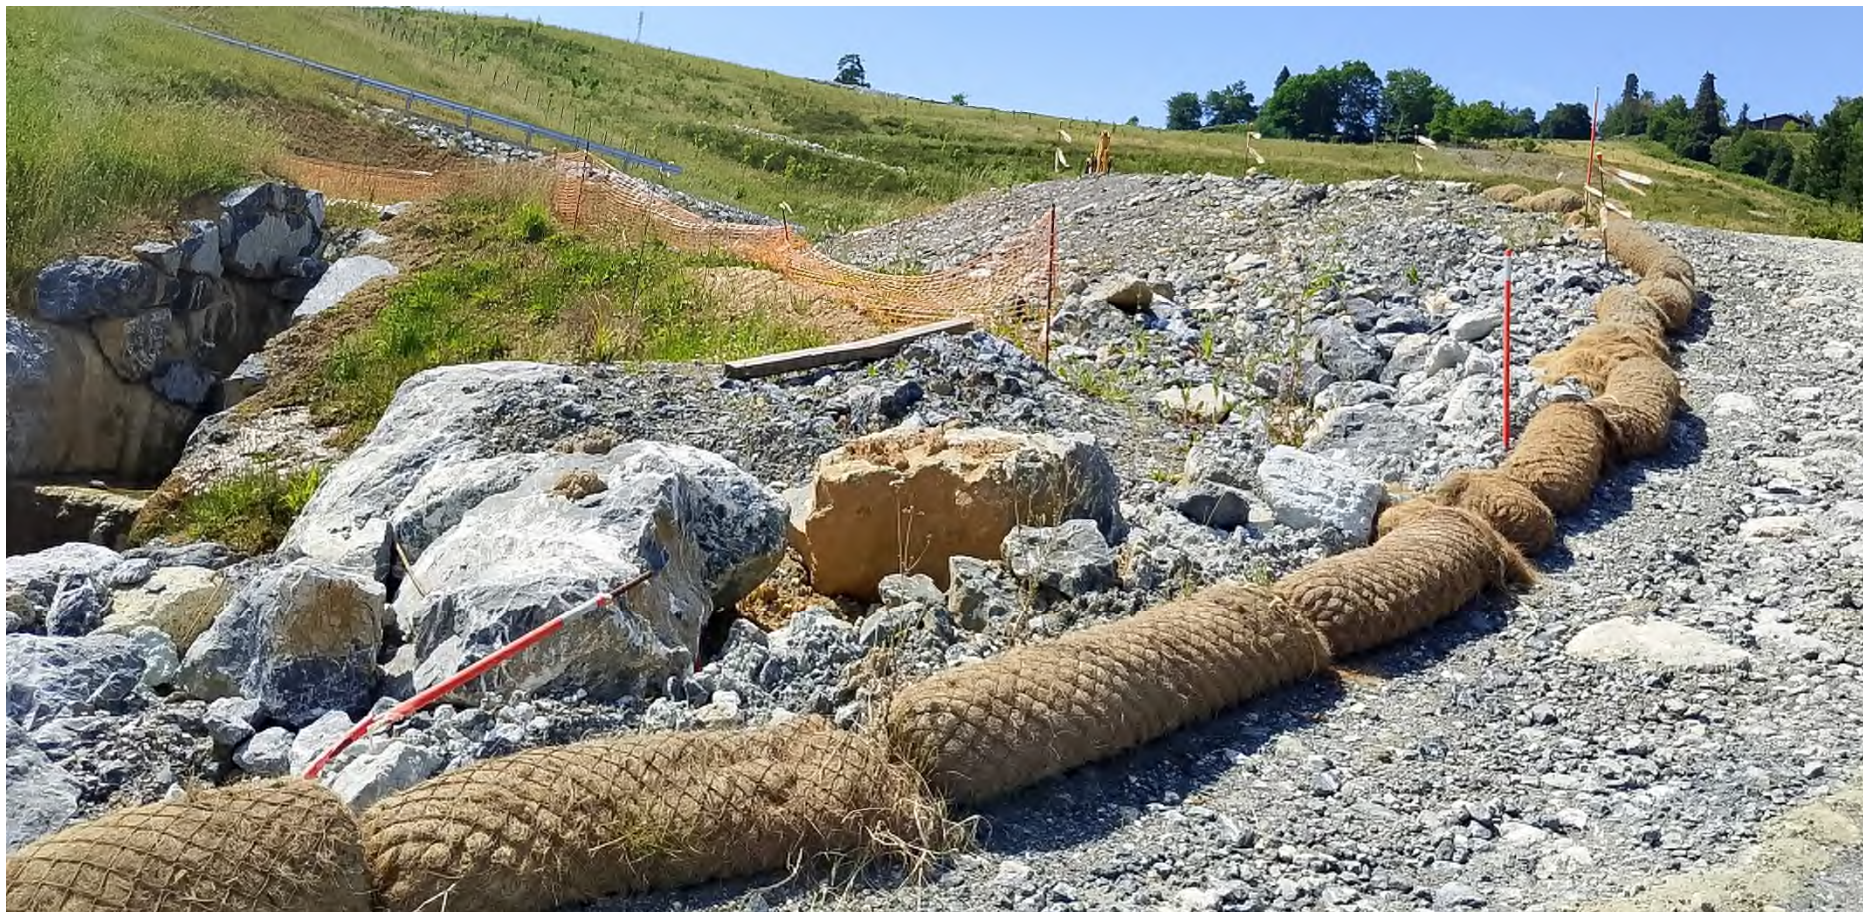
BARRERAS DE RETENCIÓN EN EL CAMINO DE ACCESO AL DEPOSITO DE SOBRANTES
