PROGRAMA DE VIGILANCIA AMBIENTAL

*“Vial de conexión de la carretera BI-633 con la  
BI-2636 de Markina a Etxebarria”*

**INFORME Nº33 - JUNIO 2026**

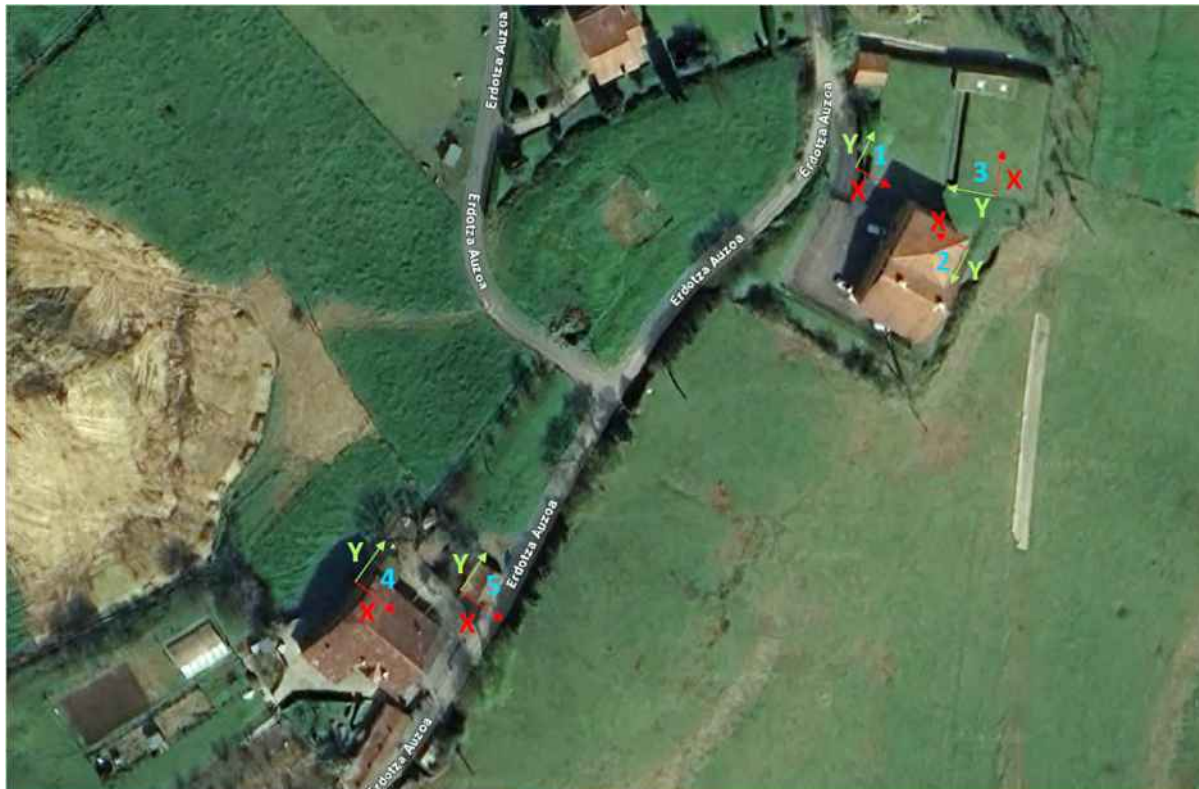
Sobre el túnel se encuentran instalados unos geófonos por la empresa Teknes, en la imagen que se muestra a continuación se indica la ubicación de los mismos. En el anexo VI se adjunta el informe resumen de las lecturas realizadas durante el mes de junio.

No se detectan alarmas durante el mes de junio de 2026.

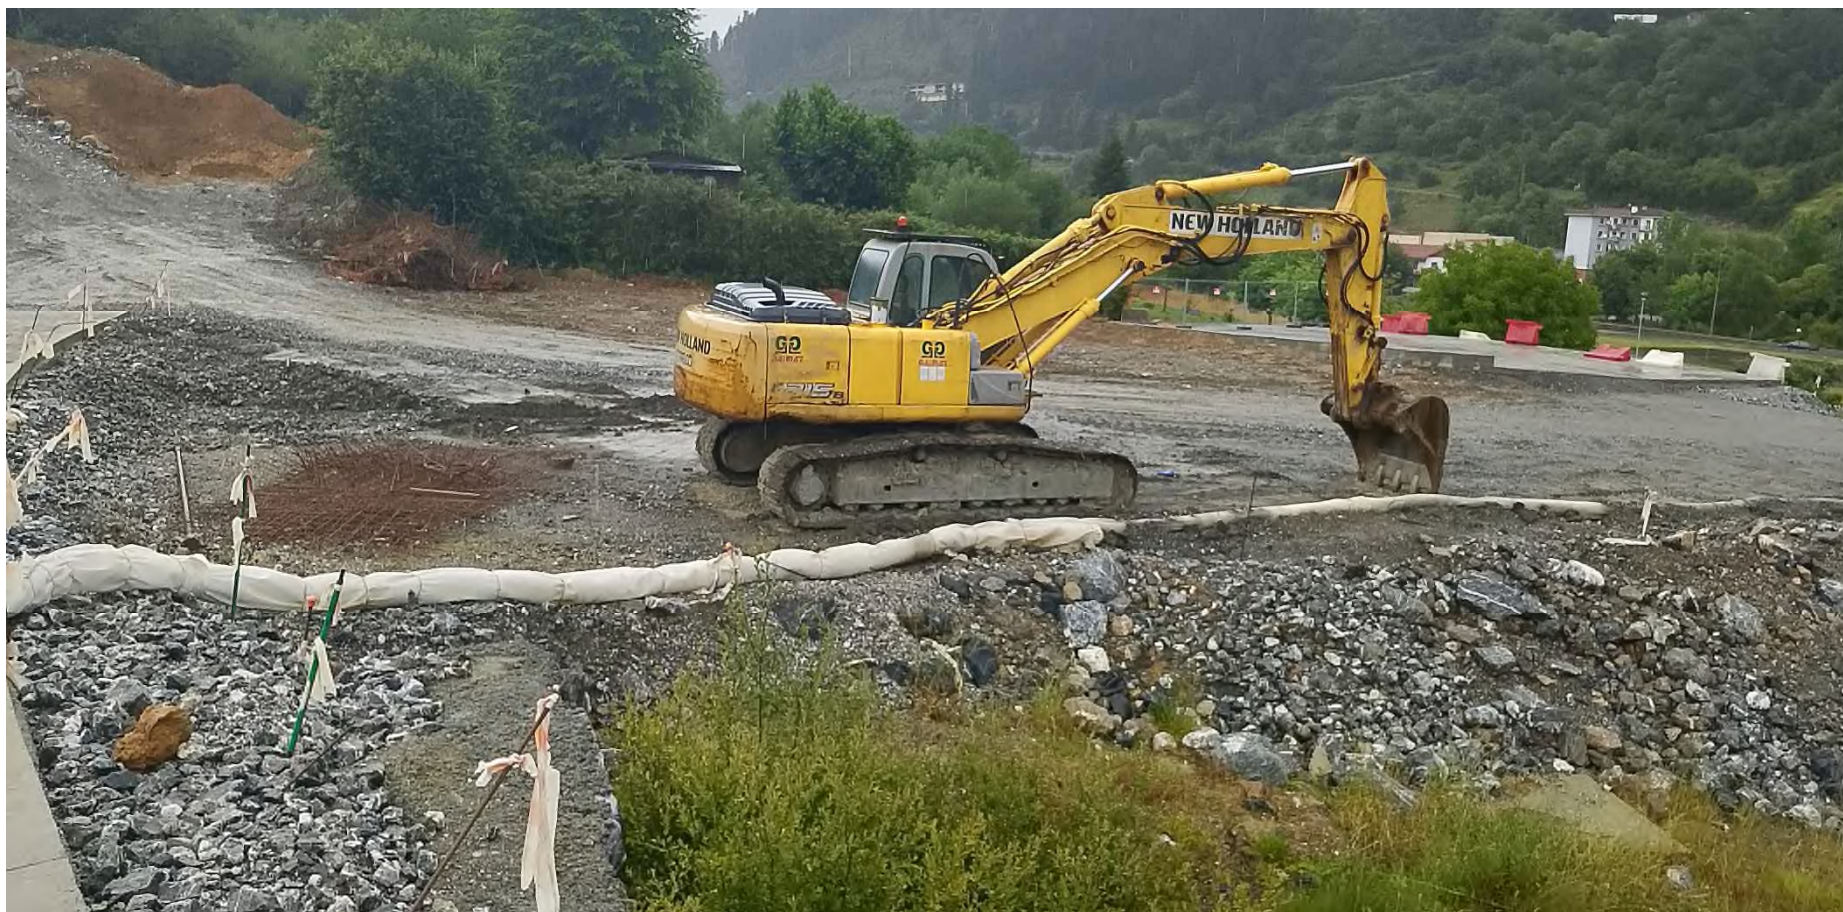
ZONA DE ACOPIO DE MATERIAL DE GAIMAZ PREVIO A LA SUBIDA AL DEPOSITO Y BARRERAS DE RETENCIÓN INSTALADAS

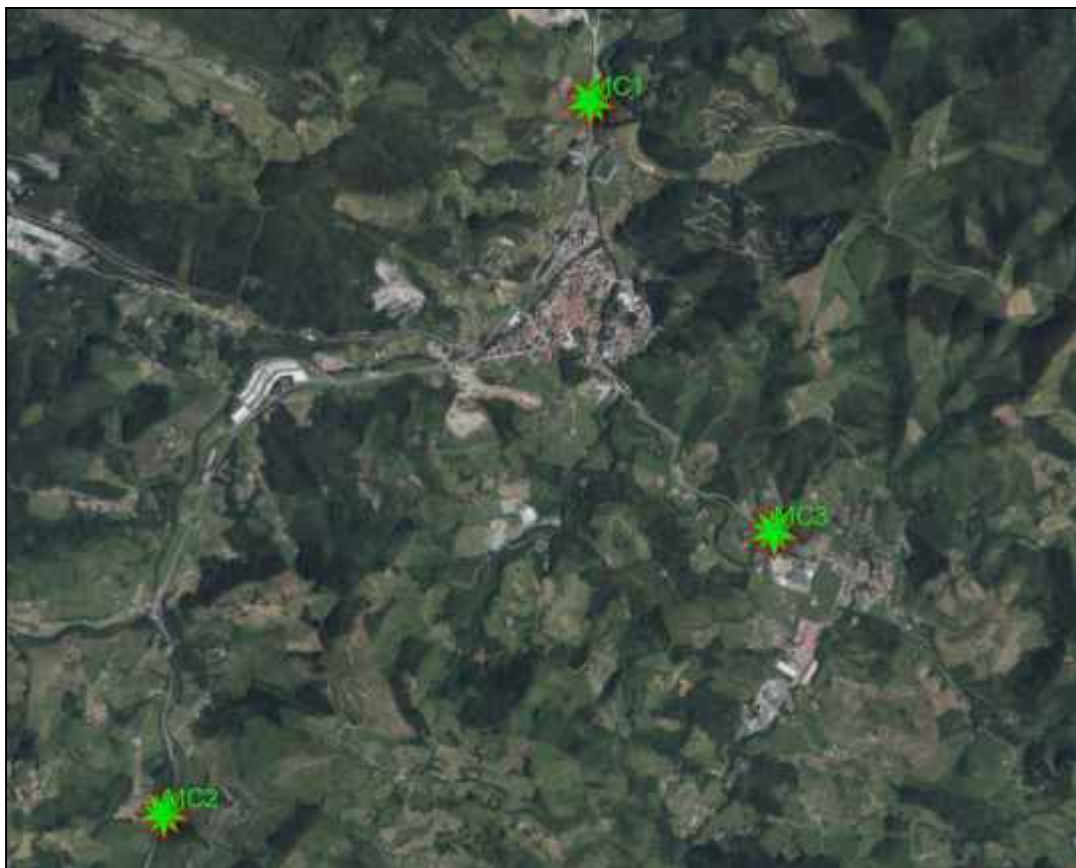
**Figura 1**

Área de estudio con la ubicación de las diferentes cámaras de fototrampeo.

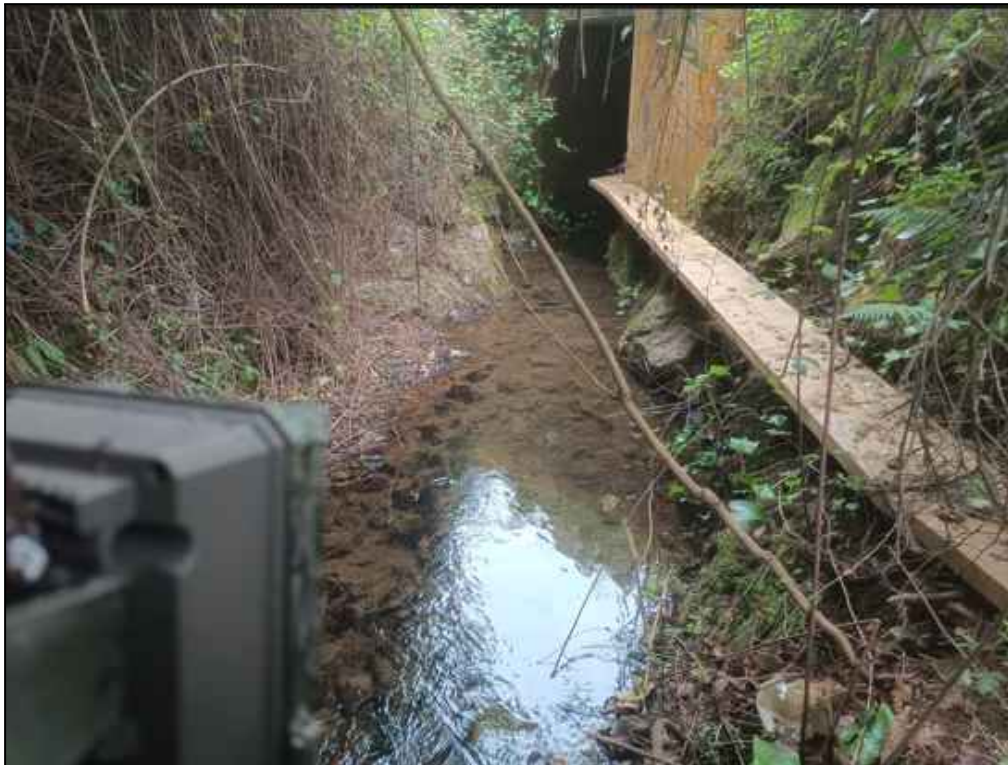
### **Figura 2**

Cámara de fototrampeo apuntando al paso del riachuelo con la pasarela bajo la carretera BI-633.

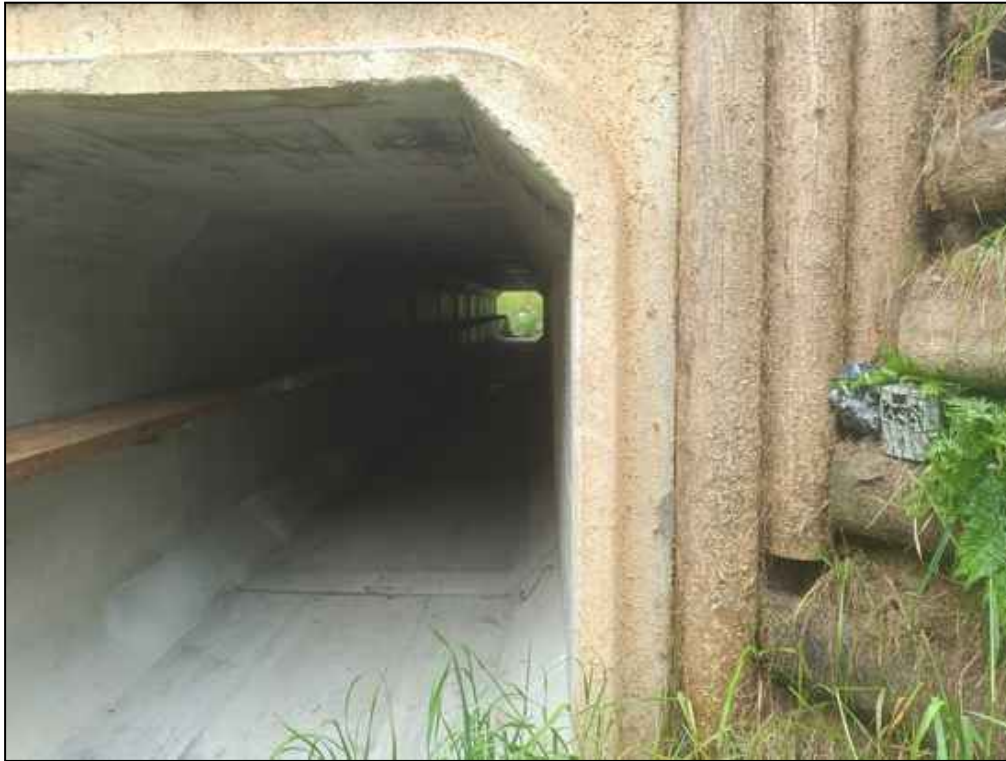
**Figura 3**

Se encuentra en el puerto de Trabakua de la carretera BI-633 a la altura de la Ermita de San Lorenzo de Elgorriaga. En este punto se recogen las aguas de la ladera opuesta a la ermita para que puedan verter en el río Artibai. La estructura de hormigón hueco situado bajo la carretera, facilita el paso de la fauna sin ninguna estructura añadida aunque en los momentos en los que haya avenidas facilitará el paso sin tener que cruzar la carretera. En este caso también, se ha construido una pasarela de madera anclada a la pared de hormigón.

Cámara de fototrampeo en el paso de fauna de hormigón con la pasarela bajo la carretera BI-633.

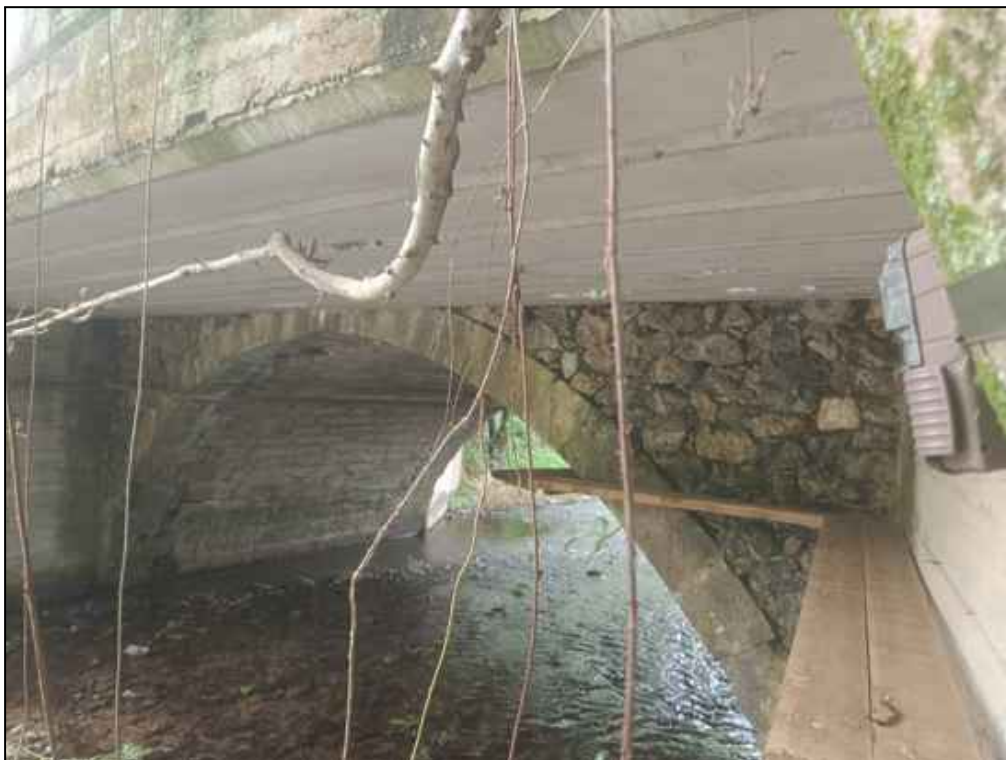
**Figura 4**

Cámara de fototrampeo bajo un puente de la carretera BI-2636 con dos la pasarela.

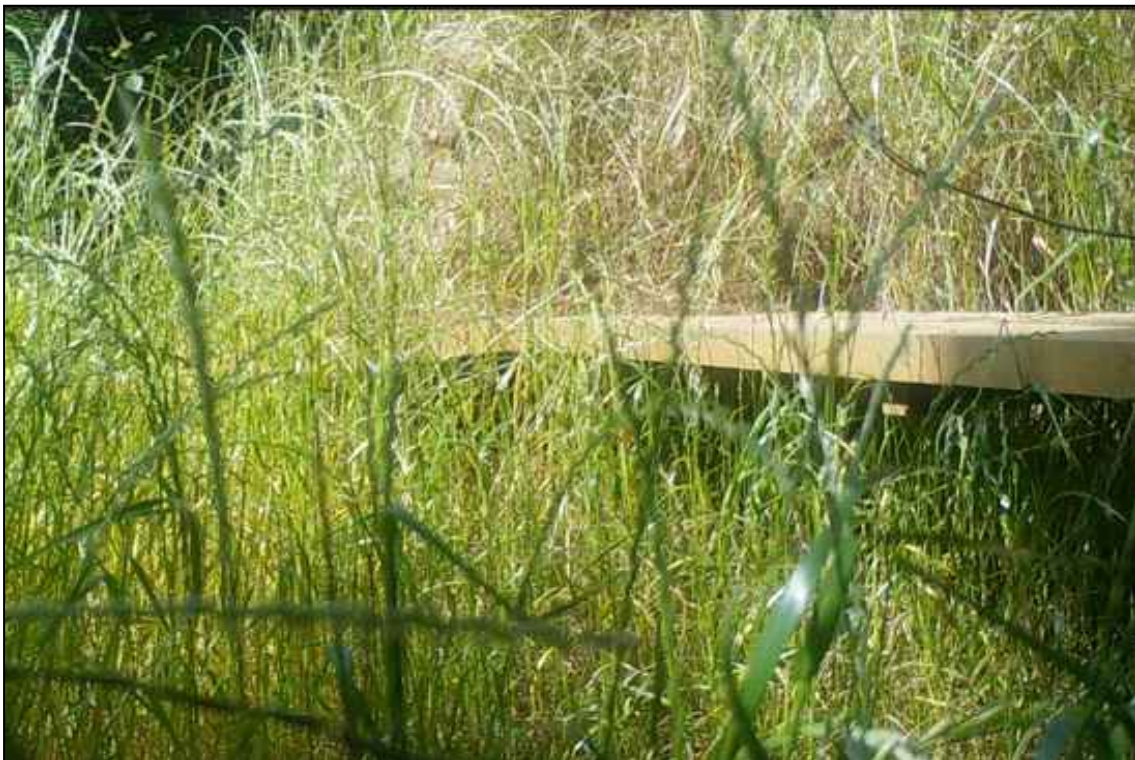
#### **Figura 9**

En este punto de trabakua no se ha capturado ninguna especie de interés entre otros motivos por la sobresaturación de la cámara, que al tener un sensor térmico, se ha estado activando con el calor generado por la insolación al reflejarse en la vegetación.

Captura de un momento de insolación con presencia de abundante vegetación.
