PROGRAMA DE VIGILANCIA AMBIENTAL

*“Vial de conexión de la carretera BI-633 con la  
BI-2636 de Markina a Etxebarria”*

**INFORME Nº30 - MARZO 2026 ED01**

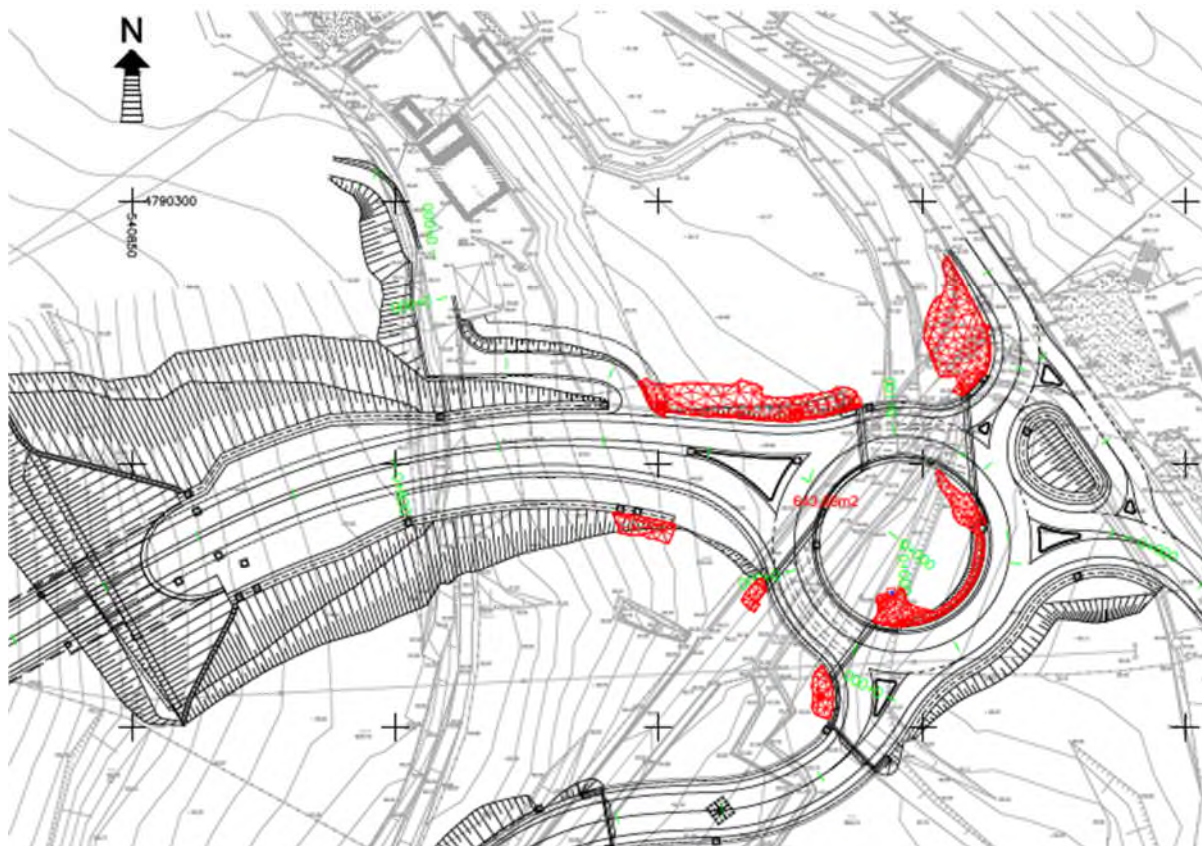
Durante el mes de marzo se han realizado aportes de tierra vegetal en los siguientes puntos sombreados en rojo de la zona entorno a la nueva rotonda de Etxebarria, en total se ha aportado 643,86 m<sup>3</sup>:

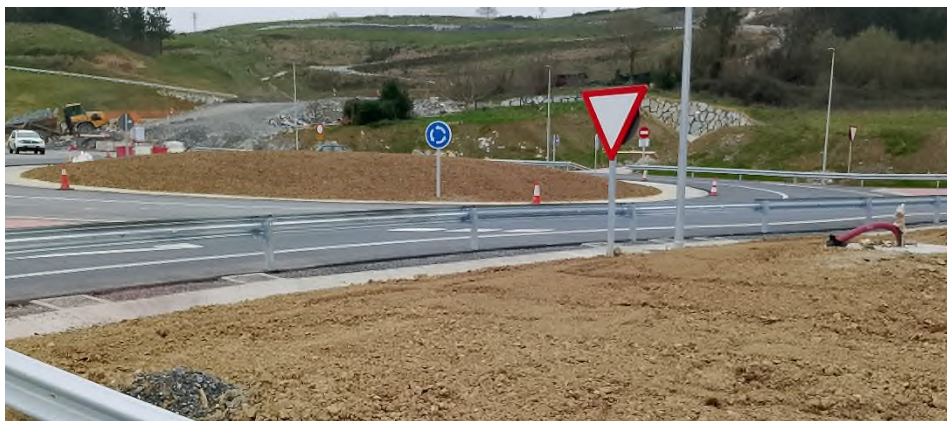
Durante el mes de marzo\_26 no se ha realizado la siembra manual de la rotonda y helipuerto de Markina.

**Foto nº25:** Vista desde la zona del helipuerto de la rotonda de Markina,
