PROGRAMA DE VIGILANCIA AMBIENTAL

*“Vial de conexión de la carretera BI-633 con la  
BI-2636 de Markina a Etxebarria”*

**INFORME Nº19 - MAYO 2025**

| <b>Cliente:</b><br>UTE CONEXIÓN<br>MARKINA ETXEBERRIA | <b>Proyecto de construcción del vial de conexión de la carretera BI-633 con la BI-2636 de Markina a Etxebarria</b> | <b>Edición: 01</b> |

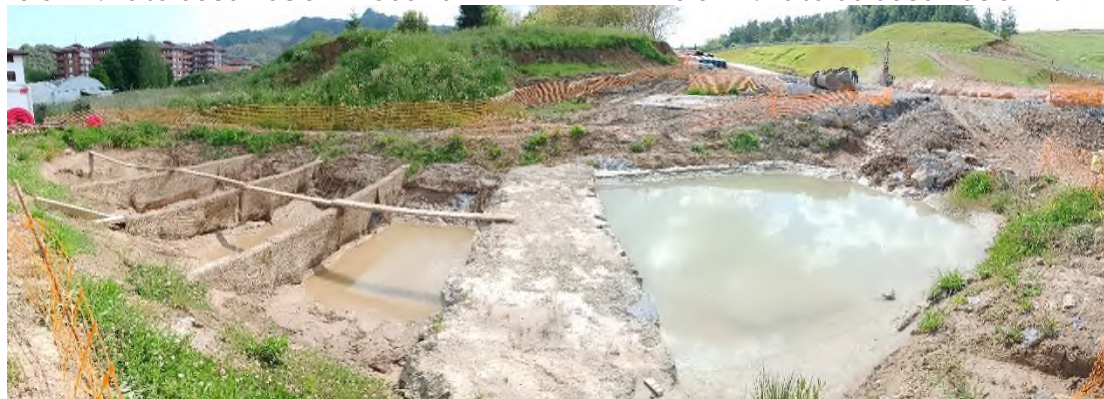
**Foto nº3:** Balsa del Eje-19

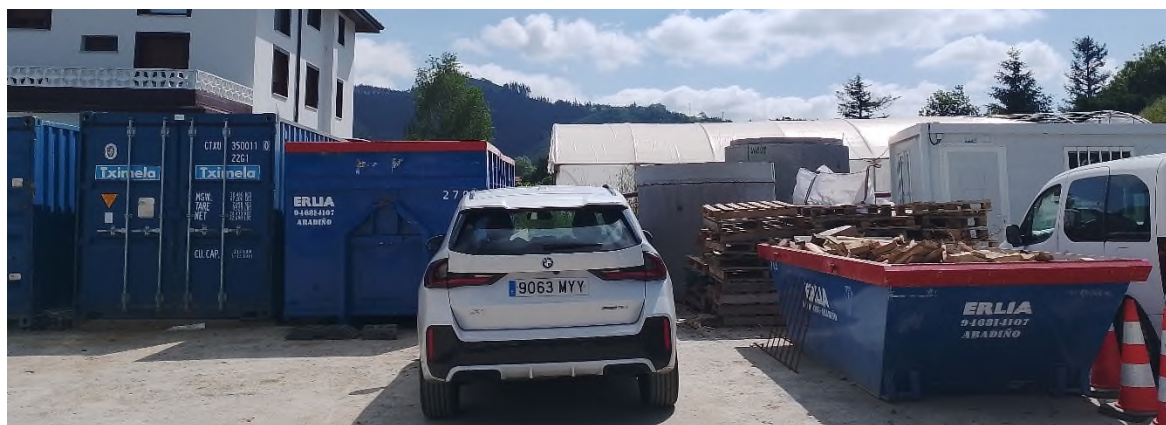
**Foto nº13:** Almacenamiento de residuos no peligrosos en Markina

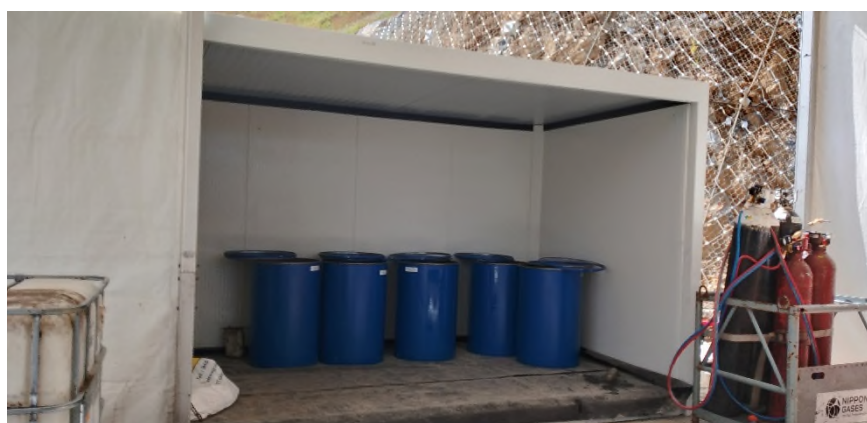
**Foto nº14:** Almacenamiento de RP emboquille de Markina

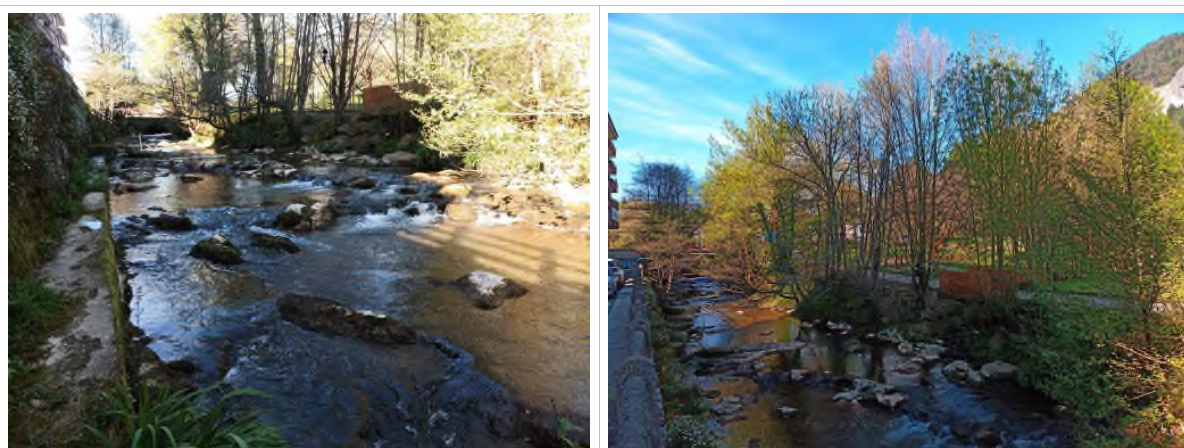
ART-2, punto de muestreo (2025-04-10)

La ribera es prácticamente inexistente, y aparece muy degradada y manejada. Aún en estas circunstancias, se observa la presencia de especies potenciales como alisos, fresnos, sauces, incluso hayas entre el arbolado, y arbustos como cornejo, avellano, sauco o la zarza, además de un número significativo de especies alóctonas, propias de zonas ajardinadas como *Cotoneaster sp.*, abedul o plátano. Como rasgos asociados se observa en consecuencia un nivel de sombreado bajo en el cauce, y limitada presencia de raíces en orillas y restos vegetales. Por otra parte, la presencia de briófitos (musgos) en el lecho era importante.

En **ART-2** el bosque de ribera aparece muy degradado debido a la dura canalización que presenta el tramo al discurrir por entorno urbano, con estructuras rígidas de altura presentes en gran parte de ambas orillas, lo que limita físicamente la presencia de una ribera estructurada y compleja. A pesar de ello, se da la presencia esporádica de un número significativo de especies potenciales, comunes al tramo superior, como el aliso, el freno, el haya, el chopo o el sauce (*Salix atrocinerea*) y entre los arbustos el avellano, cornejo, sauco, bonetero o la zarza. También aparecen especies alóctonas vinculadas a zonas ajardinadas como el cotoneáster (*Cotoneaster sp.*), abedul (*Betula sp.*) o plátano (*Platanus hispanica*). Por lo tanto, el índice QBR apenas alcanza los 25 puntos (Clase 'Mala' calidad según el índice QBR, que evidencia una degradación extrema), lo que se corresponde con un valor del QBR referenciado de 0,27 puntos, que define claramente el más estado del bosque de ribera en este tramo.

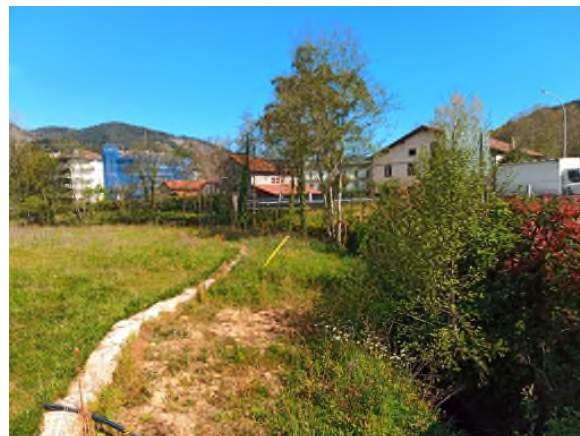
MNB-2, punto de muestreo y ribera (2025-04-10)

Las riberas aparecen alteradas y degradadas, limitada la derecha por la presencia del muro de reforzamiento del talud, y la izquierda por el manejo agropecuario del prado, con presencia de escollera en algún punto. Así, la cobertura de ambos taludes es deficiente, con una presencia de arbolado limitada principalmente a su orilla izquierda, y con un dominio de los arbustos, sobre todo zarzas, sobre el muro de la margen derecha. A pesar de ello, se mantiene la presencia de especies potenciales: alisos, arces o fresnos, y como arbustos, avellanos, cornejos, saucos y zarzas. En conjunto, proporcionan un nivel de sombreado destacable dadas las reducidas dimensiones del cauce, así como abundante vegetación colgante sobre el cauce, y restos vegetales y raíces sumergidas.

En **MNB-2** el bosque de ribera aparece más degradado al discurrir entre la carretera y prados y huertas, con estructuras rígidas de refuerzo en su margen derecha y donde la vegetación riparia presenta menor desarrollo. La cobertura de ambos taludes es deficiente (apenas supera el 50% de su potencialidad), e irregular con una presencia limitada y discontinua de estratos arbóreo y arbustivo. A pesar de ello, aparecen especies como aliso, fresno y arce, y arbustos como el cornejo (*Cornus sanguinea*), avellanos, zarzas o sauco (*Sambucus nigra*). Por lo tanto, el índice QBR obtiene 45 puntos (QBR según RCE = 0,48 '<Muy Bueno'), que indica una alteración fuerte de las condiciones del bosque de ribera.
