# **PROGRAMA VIGILANCIA AMBIENTAL**

## **Proyecto de mejora de la carretera N-634 entre el PK 72+000 y el PK 73+500 en Zaldibar**

### **INFORME DE SEGUIMIENTO DE MEDIDAS PROTECTORAS EN OBRA Nº10**

**Cód. Proyecto P-25-0310**  
**Julio 2026**

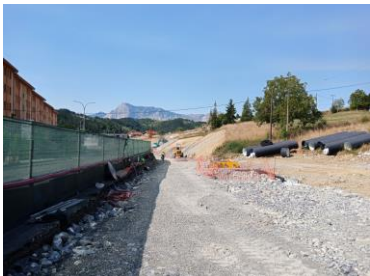
| ESTADO | TIPO | DESCRIPCIÓN | IMAGEN |
|---|---|---|---|
| ↔ | 😊 | MP<br><b>Limpieza de obra: viales, zonas de entrada y salida a la obra.</b><br>Se realizan limpieza de viales en la zona de obras. Los accesos a la obra se encuentran adaptados con gravas y hormigón para la afección a los camiones. | |

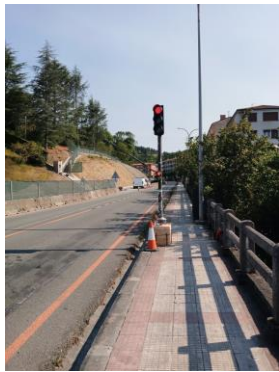
| ESTADO | | TIPO | DESCRIPCIÓN | IMAGEN |
|---|---|---|---|---|
| ↔ | 😊 | MC | Reducción del límite de velocidad a 30 km/h. Se reducirá la velocidad a 30 km/h en el tramo de la intersección regulada con semáforos.<br><br>Se han colocado semáforos en el ámbito del desmonte. | |

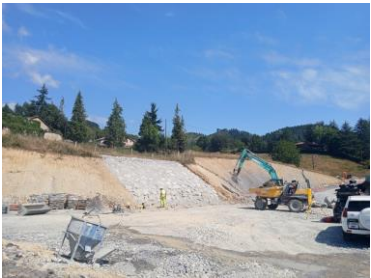
| ESTADO | | TIPO | DESCRIPCIÓN | IMAGEN |
|---|---|---|---|---|
| ↔ | 😊 | MC | Realización de trabajos en horario diurno para evitar molestias a la población. Los trabajos se realizan en horario diurno. | |

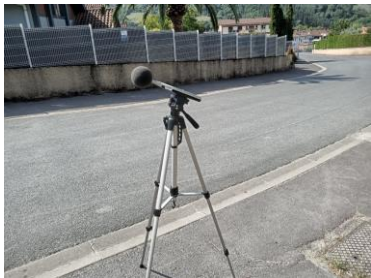
| ESTADO | | TIPO | DESCRIPCIÓN | IMAGEN |
|---|---|---|---|---|
| ↔ | 😊 | MC | Realización de medidas acústicas. Mensualmente, se realizan mediciones acústicas. | |

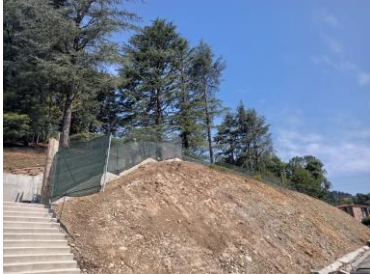
| ESTADO | | TIPO | DESCRIPCIÓN | IMAGEN |
|---|---|---|---|---|
| ↔ | 😊 | MP | <b>Jalonamiento perimetral de las zonas de obra para delimitar las mismas.</b><br>Las obras se encuentran correctamente delimitadas. No se observa afección fuera de la zona de obras. | |

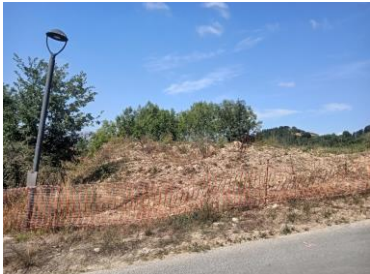
| ESTADO | | TIPO | DESCRIPCIÓN | IMAGEN |
|---|---|---|---|---|
| ↔ | 😊 | MP | <b>Correcto acopio de tierra vegetal.</b><br>Se ha realizado la retirada y acopio de tierra vegetal en la zona de la rotonda. | |

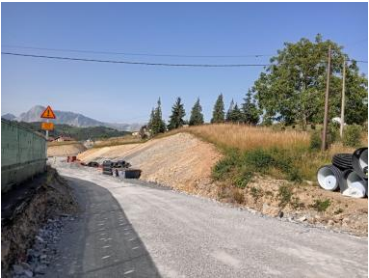
| ESTADO | | TIPO | DESCRIPCIÓN | IMAGEN |
|---|---|---|---|---|
| ⇑ | | MP | Se repondrán los cierres y demás elementos de infraestructuras de las parcelas y cultivos afectados.<br><br>Cierres ejecutados. | |

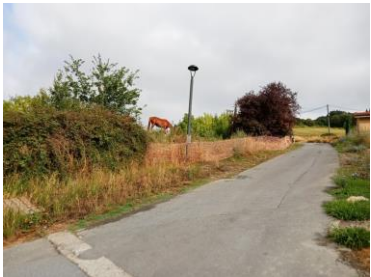
| ESTADO | | TIPO | DESCRIPCIÓN | IMAGEN |
|---|---|---|---|---|
| ↔ | 😊 | MC | La tierra vegetal se retirará y acopiará el menos tiempo posible para su posterior reposición. En cuanto una zona esté preparada, se distribuirá la capa de tierra vegetal de cobertura.<br><br>La tierra vegetal se encuentra correctamente dispuesta. | |

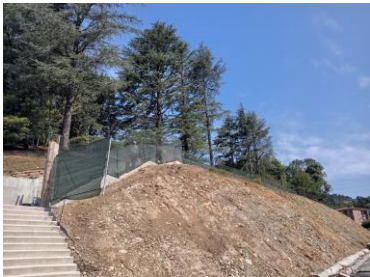
| ESTADO | TIPO | DESCRIPCIÓN | IMAGEN |
|---|---|---|---|
| ↔ | 😊 | MP<br><b>Jalonamiento de la vegetación a mantener.</b><br>Se ha realizado el jalonamiento de obra con vallado metálico, cierre ganadero y malla naranja | |

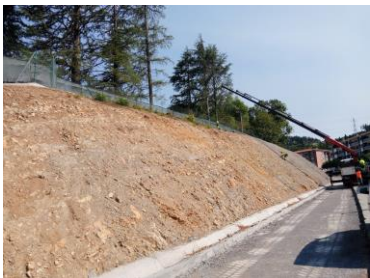
| ESTADO | TIPO | DESCRIPCIÓN | IMAGEN |
|---|---|---|---|
| ↔ | 😊 | MP<br><b>Se controlará la aparición de flora invasora en la zona de obras.</b><br><br>Se ha realizado la retirada de ejemplares de <i>Robinia pseudoacacia</i> en desmonte, usando medios mecánicos. | |

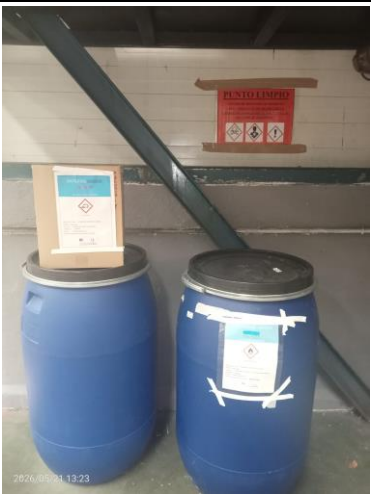
| ESTADO | | TIPO | DESCRIPCIÓN | IMAGEN |
|---|---|---|---|---|
| ↔ | 😊 | MP | <b>Instalación de punto limpio de recogida de RPs.</b><br>Se dispone de un punto limpio correctamente dispuesto en las oficinas de la UTE | |

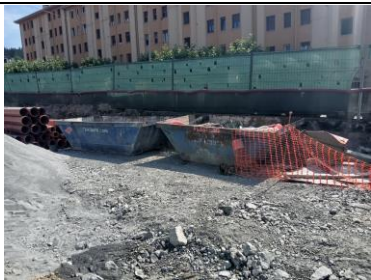
| ESTADO | | TIPO | DESCRIPCIÓN | IMAGEN |
|---|---|---|---|---|
| ↔ | 😊 | MC | <b>Correcto almacenamiento y segregación de RNPs.</b><br>Se han dispuesto contenedores en obra correctamente etiquetados para la correcta segregación de los residuos | |
