ANEJO N°2

# **Geología y geotecnia**

En este anejo describimos las características geológicas para la cimentación de la ampliación del Puente de Santa Ana, entre Bilbo y Basauri, para la construcción de una bicipista sobre el puente actual.

proyecto de construcción de la bicipista del  
Nerviñ. Tramo: Bolueta (Bilbao) — La  
Basconia (Basauri)

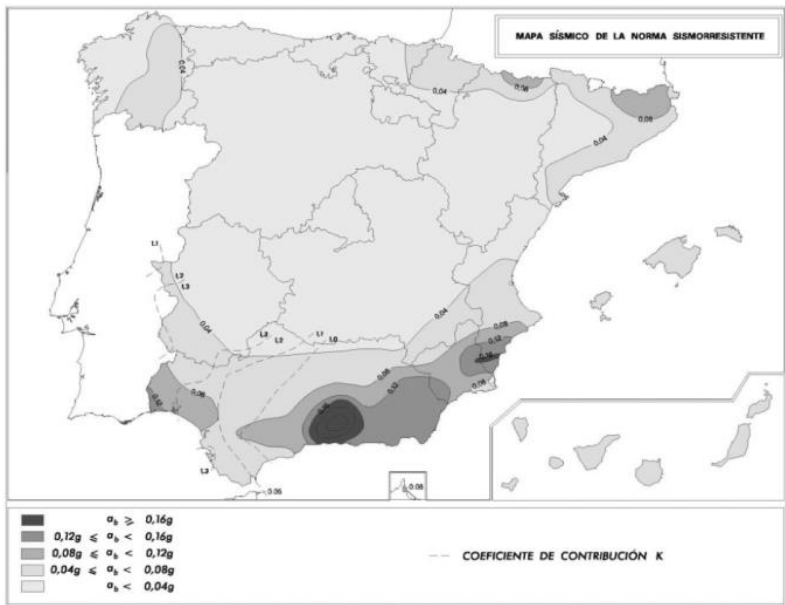
Figura nº4. Mapa Sísmico de España.

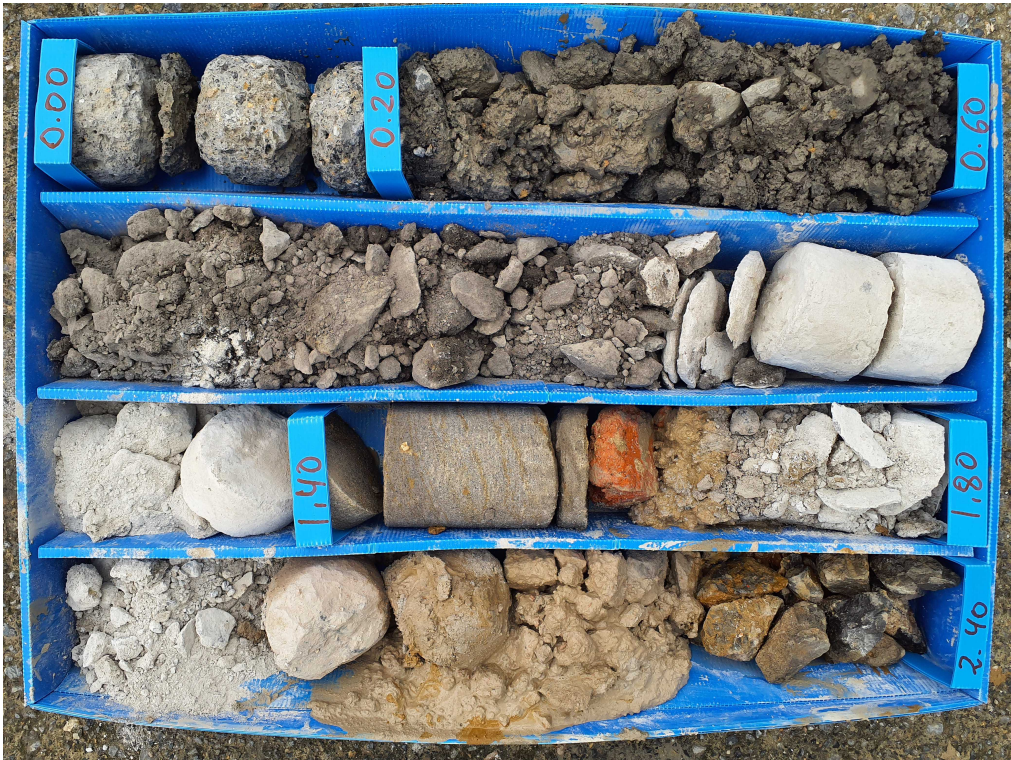
Caja 1 Profundidad: 0-2.4m.

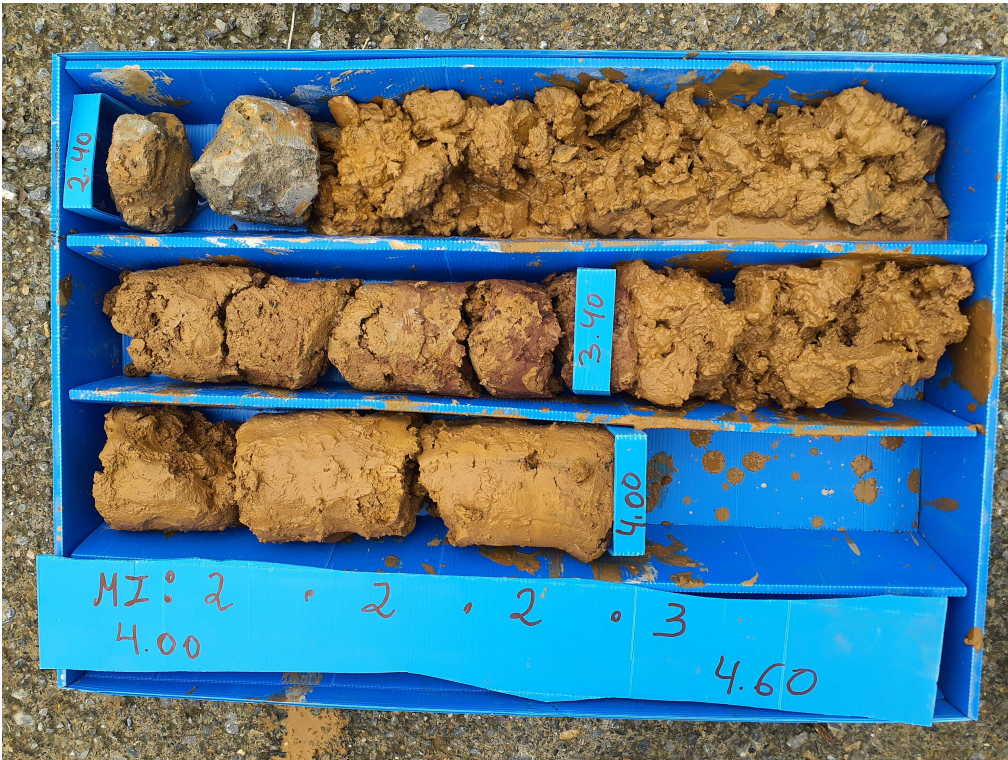
Caja 2 Profundidad: 2.4-4.8m.

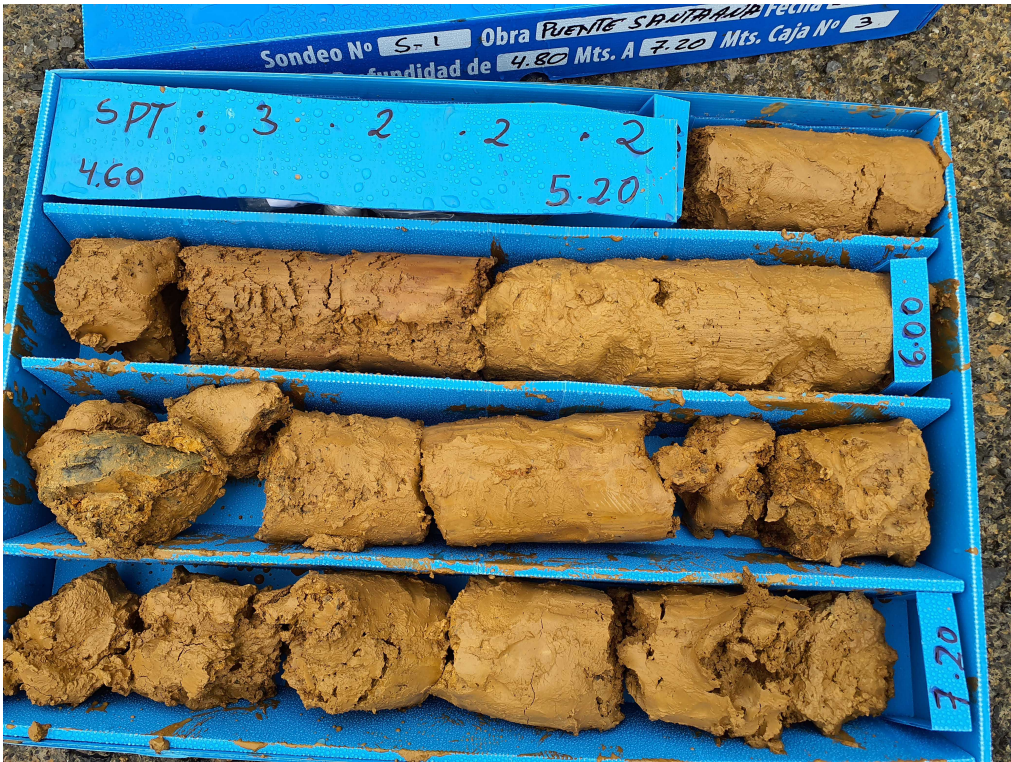
Caja 3 Profundidad: 4.8-7.2m.

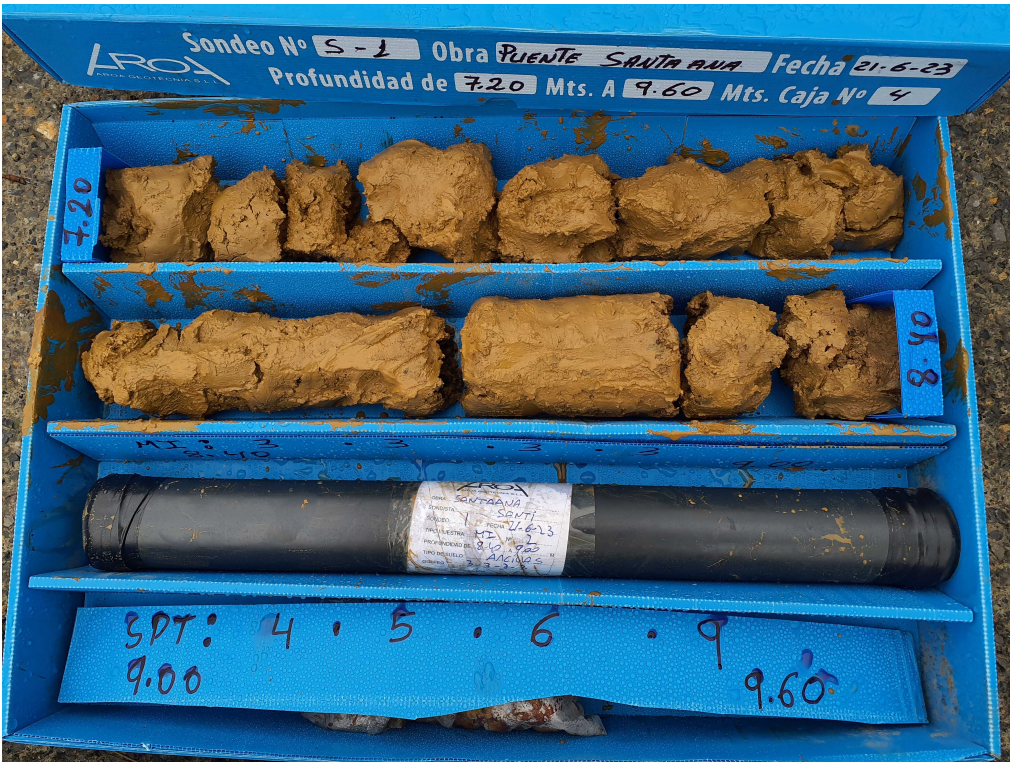
Caja 4 Profundidad: 7.2-9.6m.

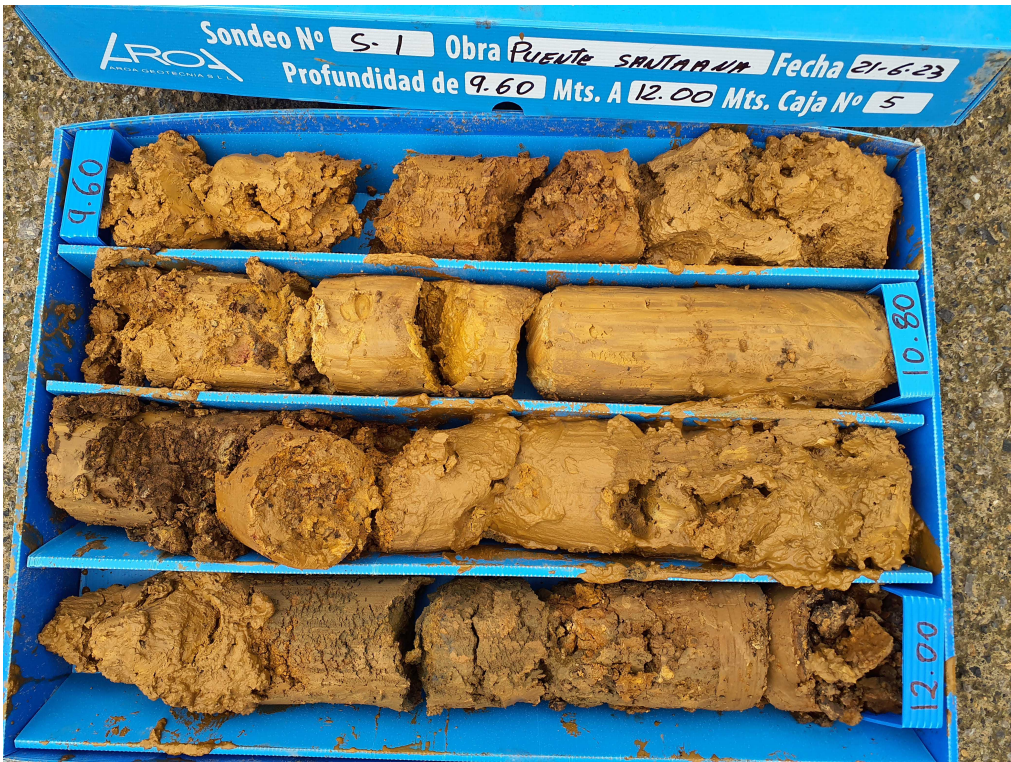
Caja 5 Profundidad: 9.6-12.0m.

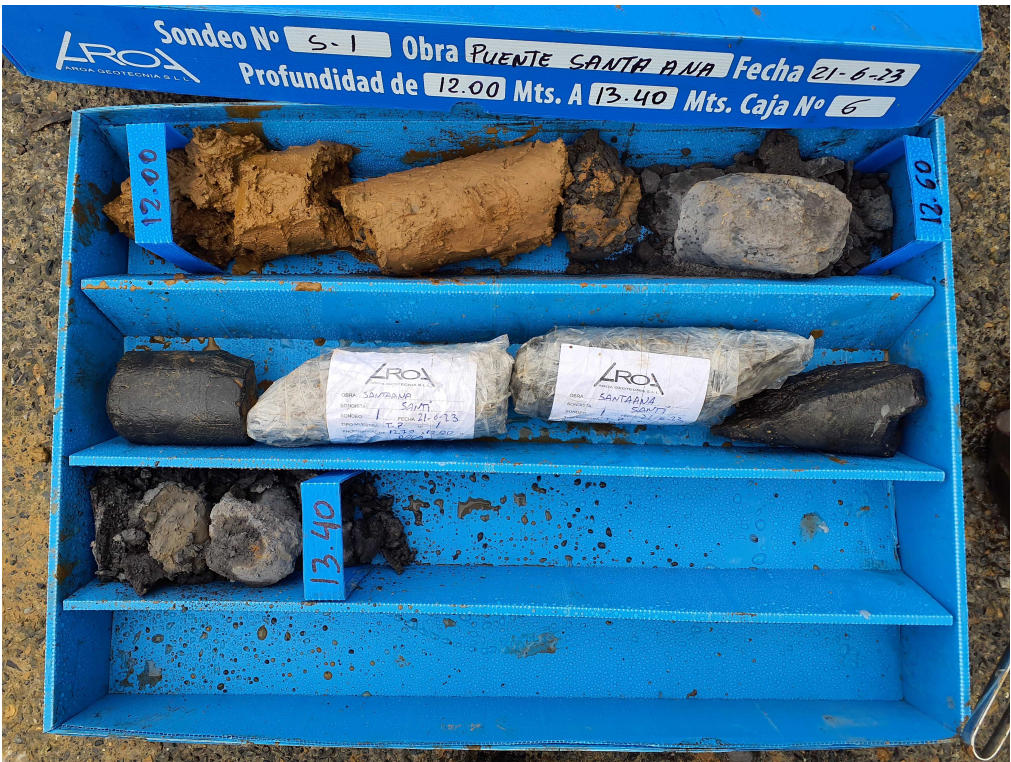
Caja 6 Profundidad: 12.0-13.4m.

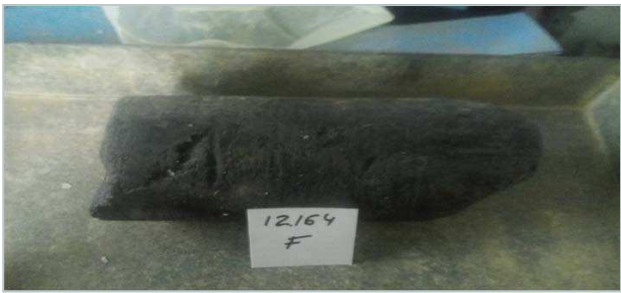
Limolita calcarea de color gris

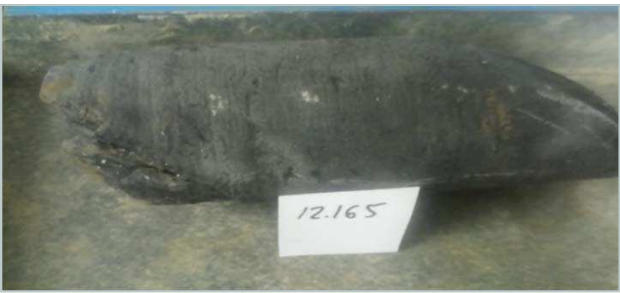
Limolita calcarea de color gris

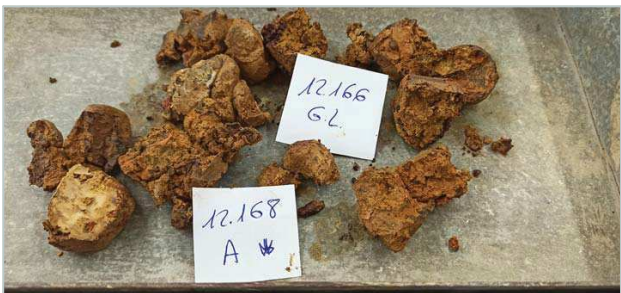
Grava arcillosa de color ocre

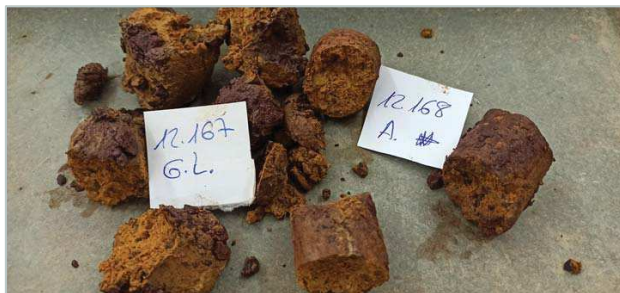
Arena arcillosa con grava de color ocre

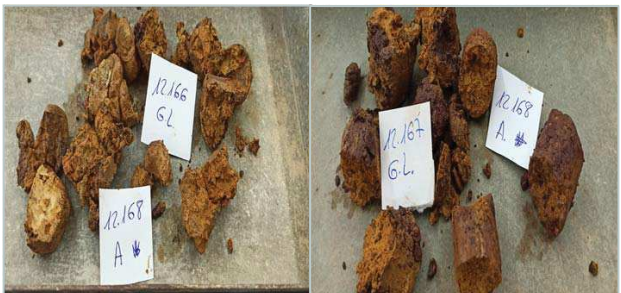
Grava, arena y arcilla de color ocre
