ANEJO N°2

# Geología y Geotecnia

PC Pasarela Arbuio (Alonsotegi)  
Anejo nº2. Geología y Geotecnia

**Pasarela Ciclable sobre el Río Kadagua en Alonsotegi**

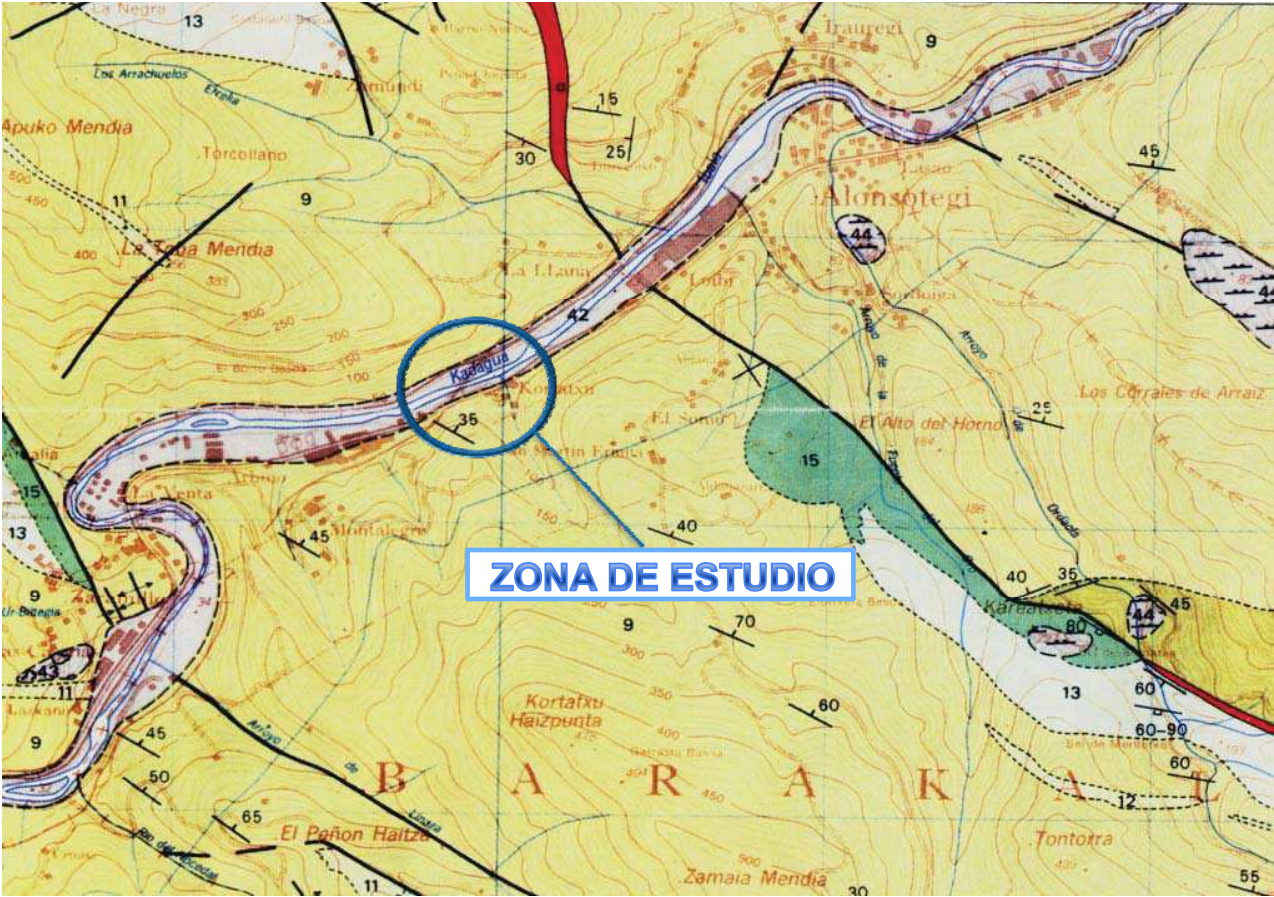
Véase el anexo 1087/01 extraído de la hoja 61-IV Basauri del Mapa Geológico del País Vasco editado por el EVE.

Desde el punto de vista geológico la zona de estudio se encuentra en el flanco Sur del Sinclinorio de Bizkaia.

Los materiales están constituidos por areniscas y lutitas.

La orientación de las discontinuidades es NW-SE concordantes con las estructuras regionales principales. Los estratos presentan buzamientos hacia el NE.

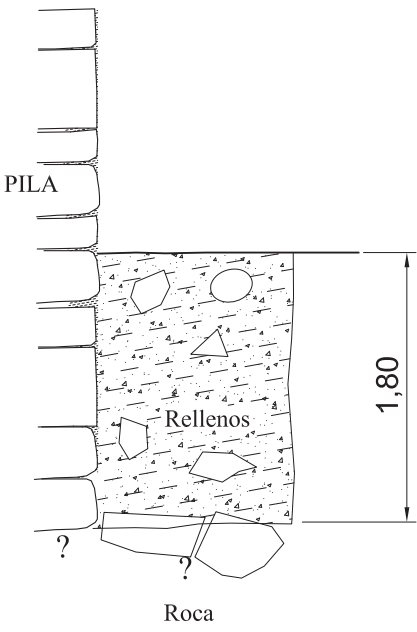
## CORTE DE LA CATA N°1

| DIMENSIONES | ORIENTACION | GRADO DE ALTERACION | PROFUNDIDAD 0,00 METROS | ESPESOR CAPAS | NIVEL FREATICO | MUESTRAS | CORTE | GEOTESTER qu=(kg/cm²) | DESCRIPCION |
|---|---|---|---|---|---|---|---|---|---|
| 0,80 x 3,00 | N 50 E | | 1,80 | 1,80 | | | | | <p>0,00 - 1,80    <b>ARCILLAS;</b></p> <ul style="list-style-type: none"> <li>- de 0,00 á 0,10 m de profundidad arcillas terrosas marrón oscuras, flojas.</li> <li>- 0,10 á 1,80 m de profundidad arcillas arenosas marrón oscuras, flojas, con gravas y bolos aislados de hasta 40 cm en un 5%.</li> </ul> <p>Origen Aluvial, acarreos del río Kadagua.</p> <p>A partir de 1,80 m de profundidad aparecen grandes bolos, que imposibilitan seguir excavando. Posiblemente puede ser la cresta de roca formada por bloques de areniscas sueltos.</p> |

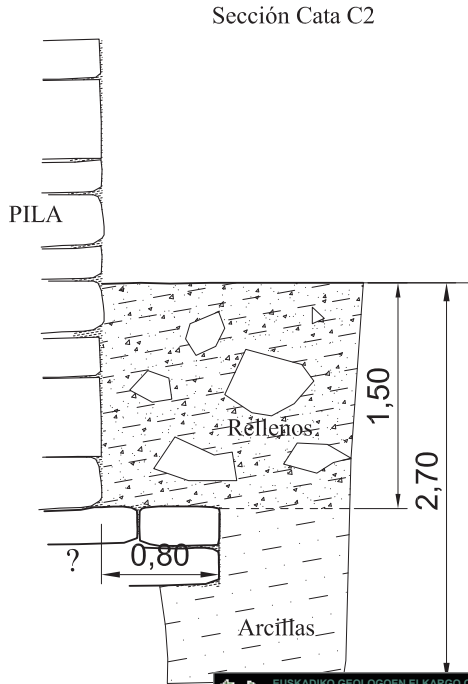
## CORTE DE LA CATA N°2

| DIMENSIONES | ORIENTACION | GRADO DE ALTERACION | PROFUNDIDAD 0,00 METROS | ESPESOR CAPAS | NIVEL FREATICO | MUESTRAS | CORTE | GEOTESTER qu=(kg/cm²) | DESCRIPCION |
|---|---|---|---|---|---|---|---|---|---|
| 0,80 x 3,50 | N 340 E | | 1,50 | 1,20 | | | | | <p>0,00 - 1,50 RELLENOS ARCILLOSOS;</p> <ul style="list-style-type: none"><li>- de 0,00 á 0,10 m de profundidad arcillas terrosas marrón oscuras, flojas.</li><li>- 0,10 á 1,50 m de profundidad arcillas arenosas marrón oscuras a ocre, floja, con gravas y bolos aislados de hasta 40 cm en un 5%.</li></ul> <p>1,50 - 2,70 ARCILLAS; ocre a marrones con alguna coloración gris, semicompactas a compactas. Suelos Eluvial.</p> |

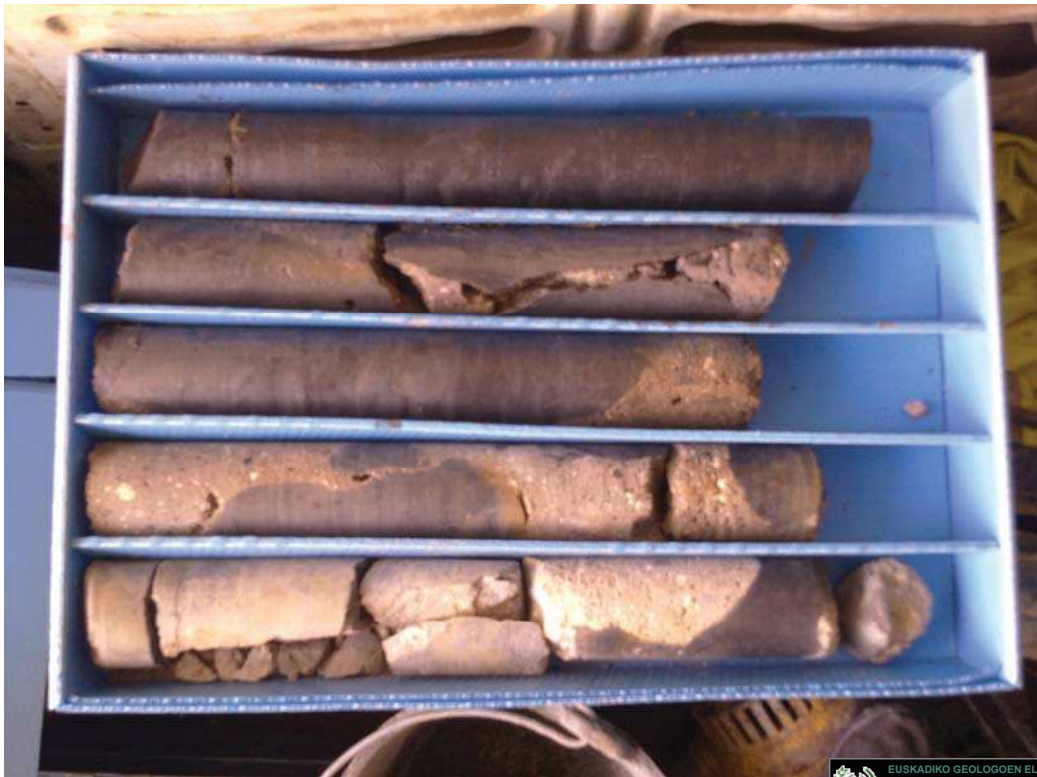
Perforación 1 Caja 1

| Sondeo nº | Diámetro de perforación (mm) | Profundidad (m) | Material |
|---|---|---|---|
| S-1 | 90 | 2,65 | Fragmentos de roca, margas, margocalizas gris oscuras, de hasta 50 cm unidas entre sí con hormigón-argamasa |

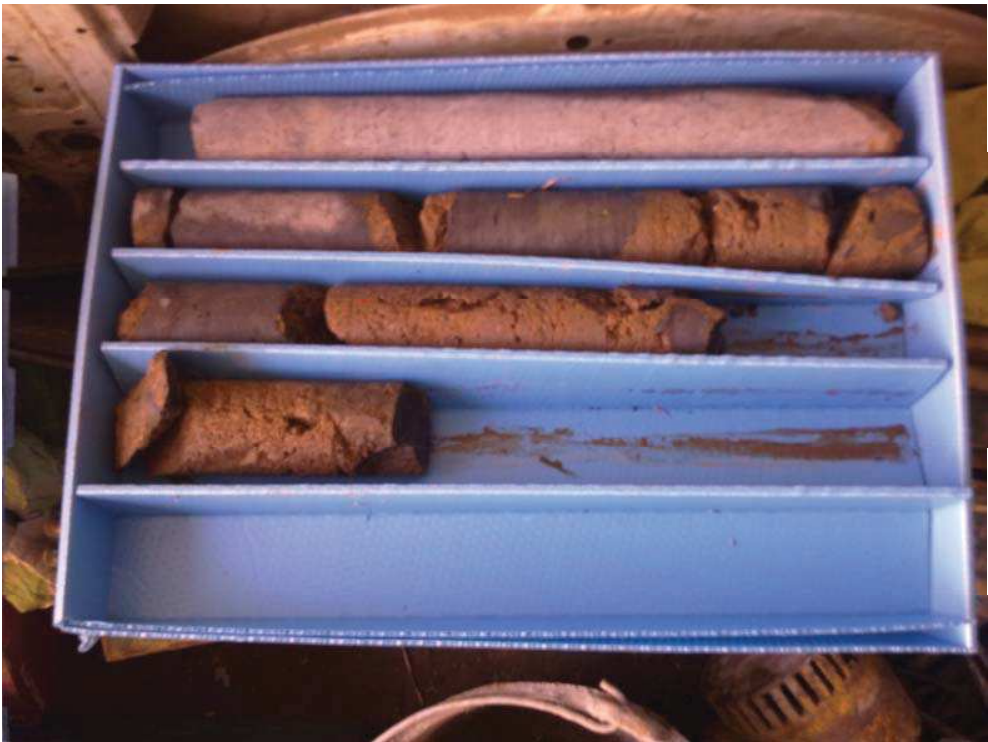
Perforación 2 Caja 1

| Sondeo nº | Diámetro de perforación (mm) | Profundidad (m) | Material |
|---|---|---|---|
| S-2 | | 2,00 | |

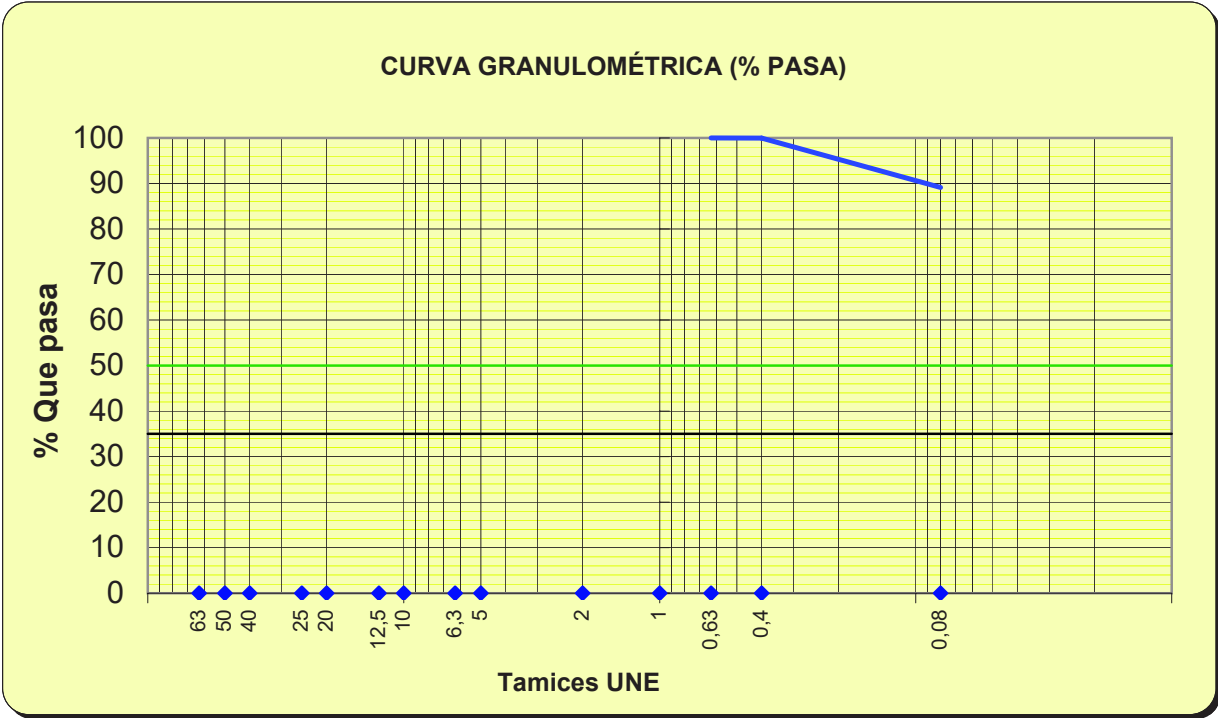
| Tamices | 63 | 50 | 40 | 25 | 20 | 12,5 | 10 | 6,3 | 5 | 2 | 1 | 0,63 | 0,4 | 0,08 |
| % pasa | 100,0 | 100,0 | 100,0 | 100,0 | 100,0 | 100,0 | 100,0 | 100,0 | 100,0 | 100,0 | 100,0 | 100,0 | 99,9 | 89,1 |

Sobre la misma muestra se han realizado ensayos de granulometría por tamizado, resultando:

| Muestra | Parámetro | |
|---|---|---|
| C3 (2,00-2,50) | 0 | 89,10 |

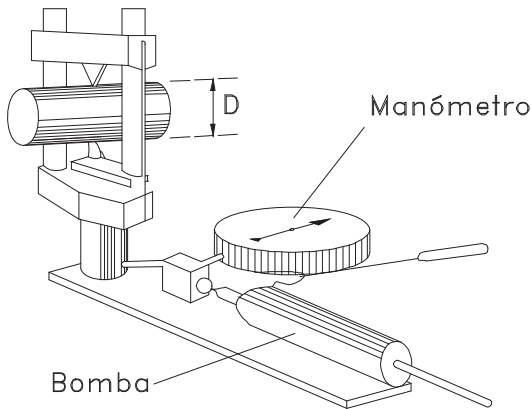
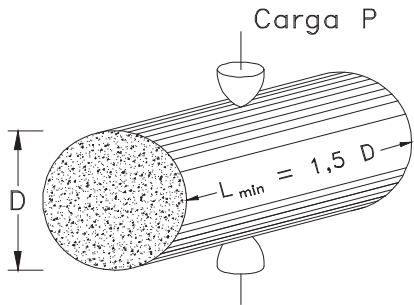
**ENSAYOS DE CARGA PUNTUAL**

Indice de carga puntual  $I_s = \frac{P}{D^2}$

De diversas muestras rocosas extraídas en las catas se han efectuado ensayos de carga puntual. El objetivo principal de este ensayo es determinar la resistencia a compresión simple de una muestra de roca. El ensayo consiste en la rotura a compresión de una probeta entre dos puntos situados en generatrices opuestas.

Los resultados obtenidos varían de 192,00 y 350,40 kg/cm<sup>2</sup>.

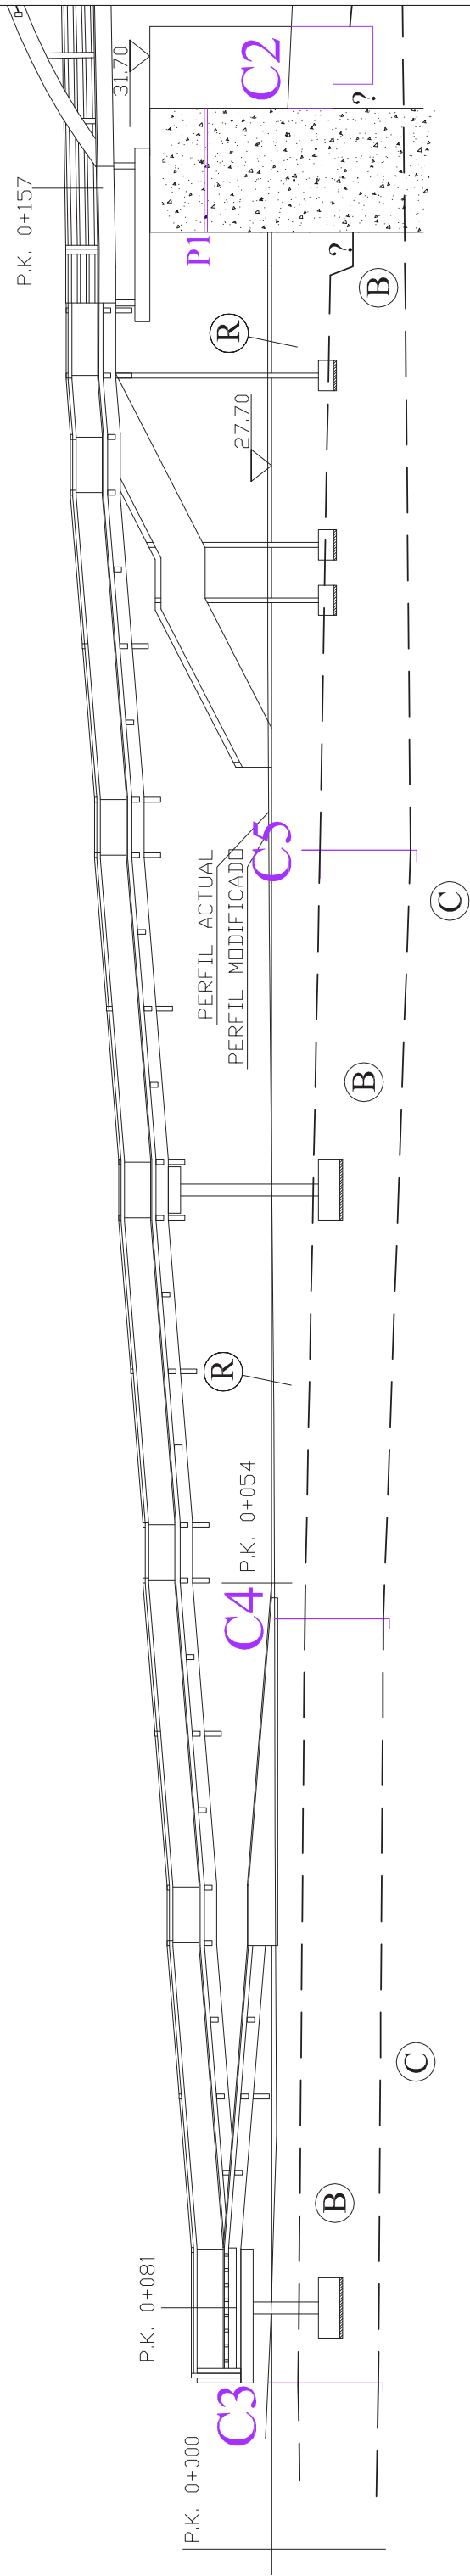
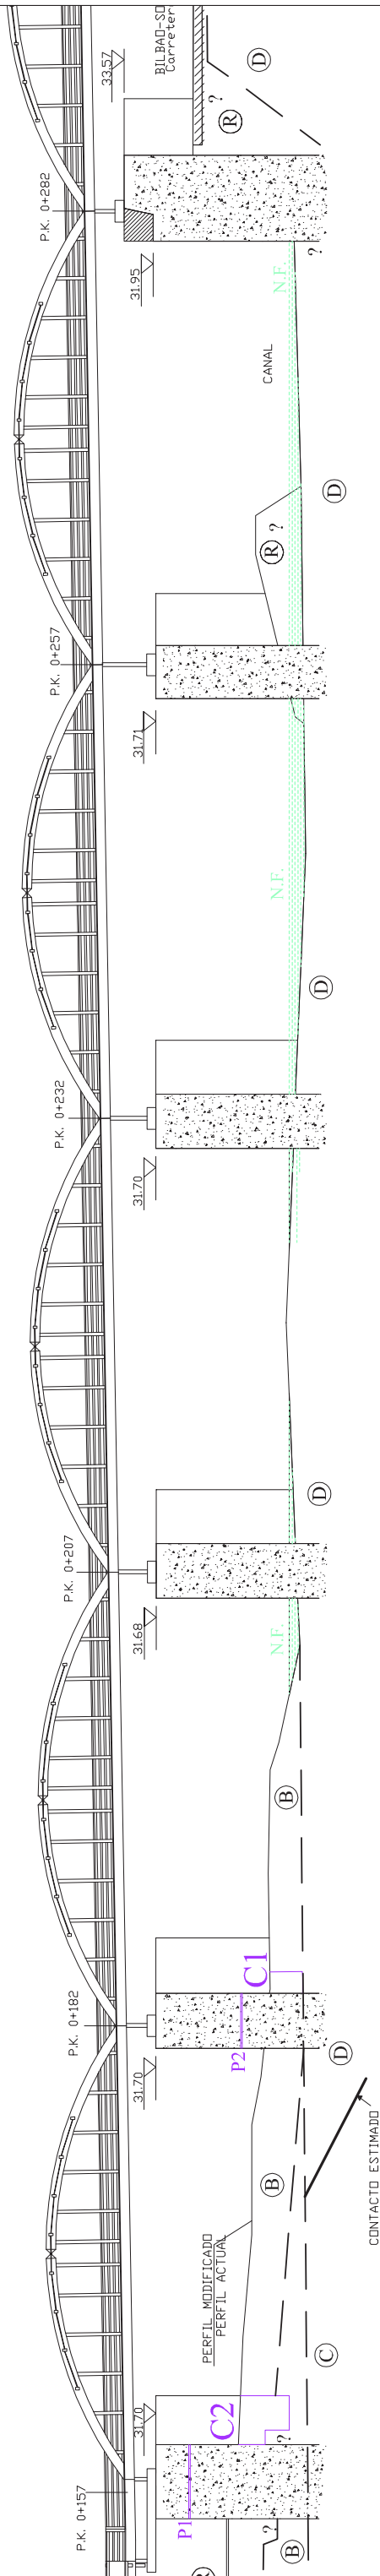
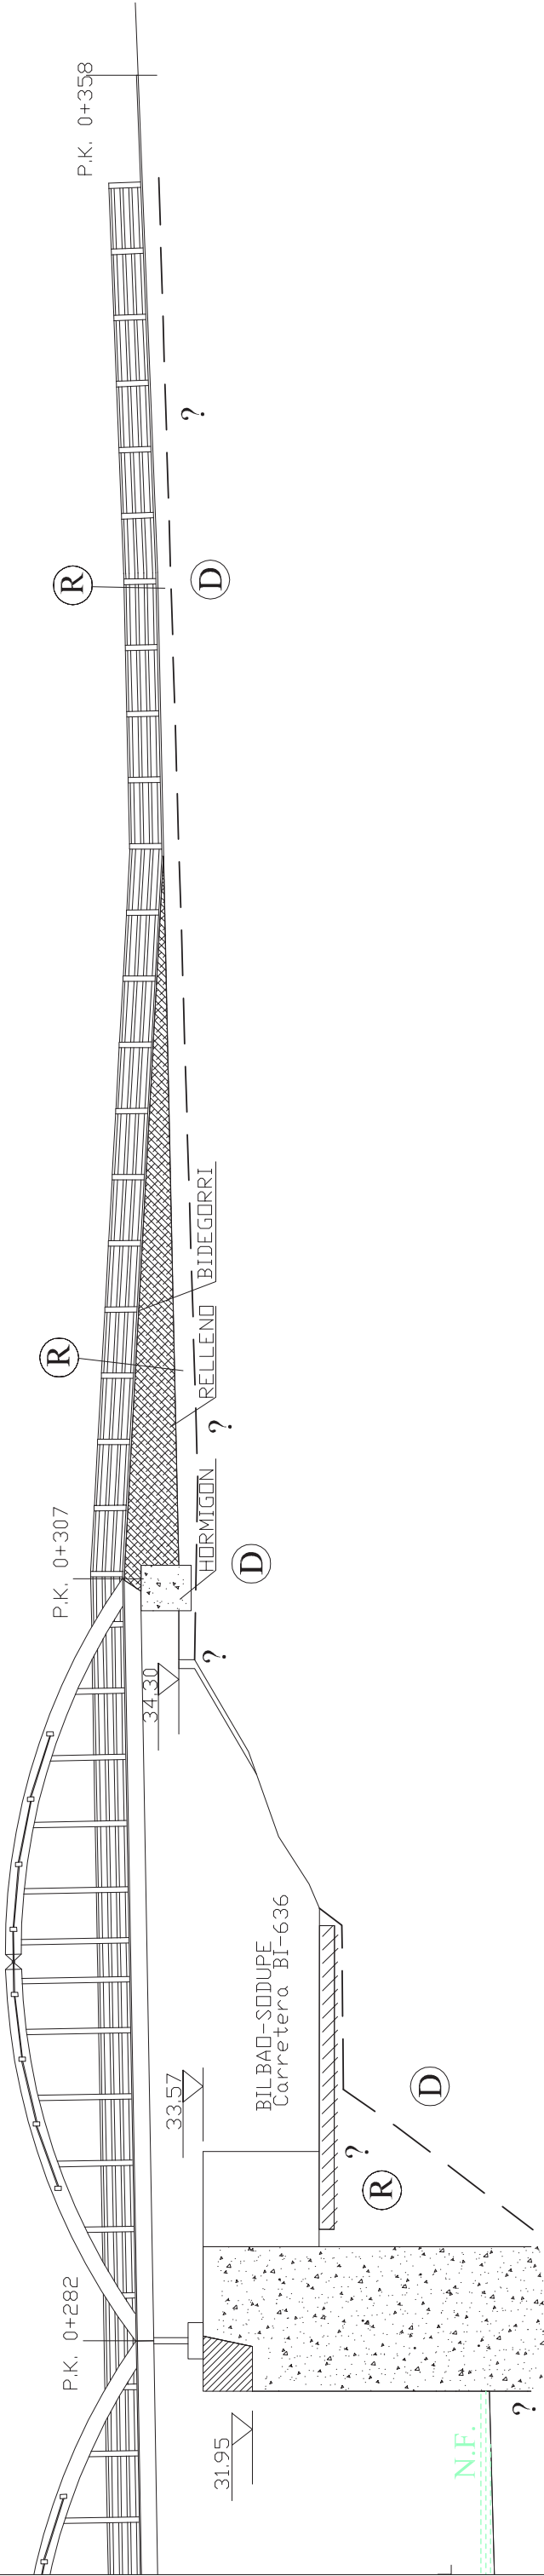
ANEXO 1087 / 07

- ☒ Rellenos Heterogéneos  
☐ Suelos Aluviales  
☐ Arcillas Eluviales  
☐ Roca: Lutitas calcáreas con pasadas areniscosas  
☐ Roca: Areniscas, Limolitas calcáreas

En el anexo 1087/07 figuran los perfiles.

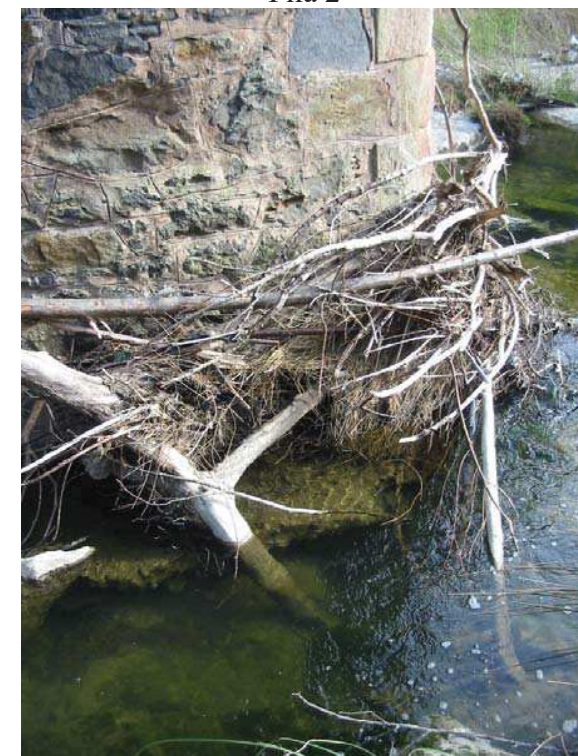
Detalle zona erosionada cimentación de Pila

| Nº de Pila | Estado General | Cimentación | Observaciones |
|---|---|---|---|
| 3 | Bueno | Sobre Roca | No se observa ninguna patología (grietas, huecos, desplazamientos, etc.) únicamente en el pie más al Oeste se detecta erosión y lavado de la cimentación. Se recomienda instalar alguna protección en esta zona. |

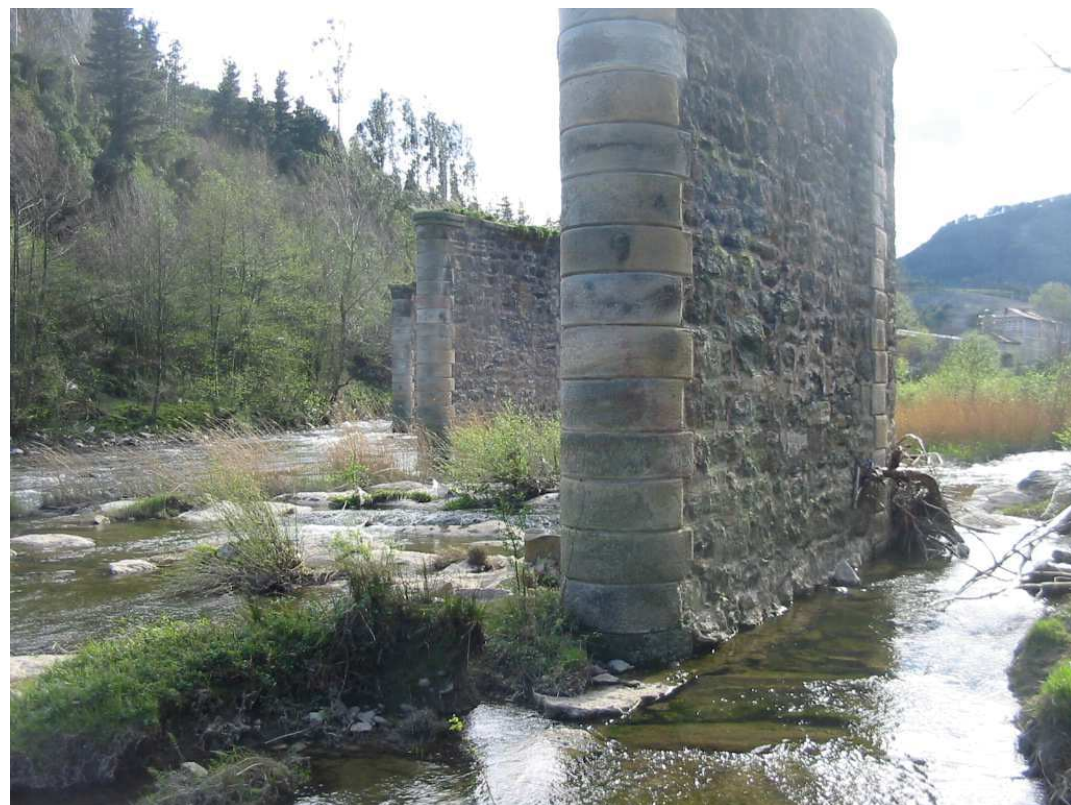
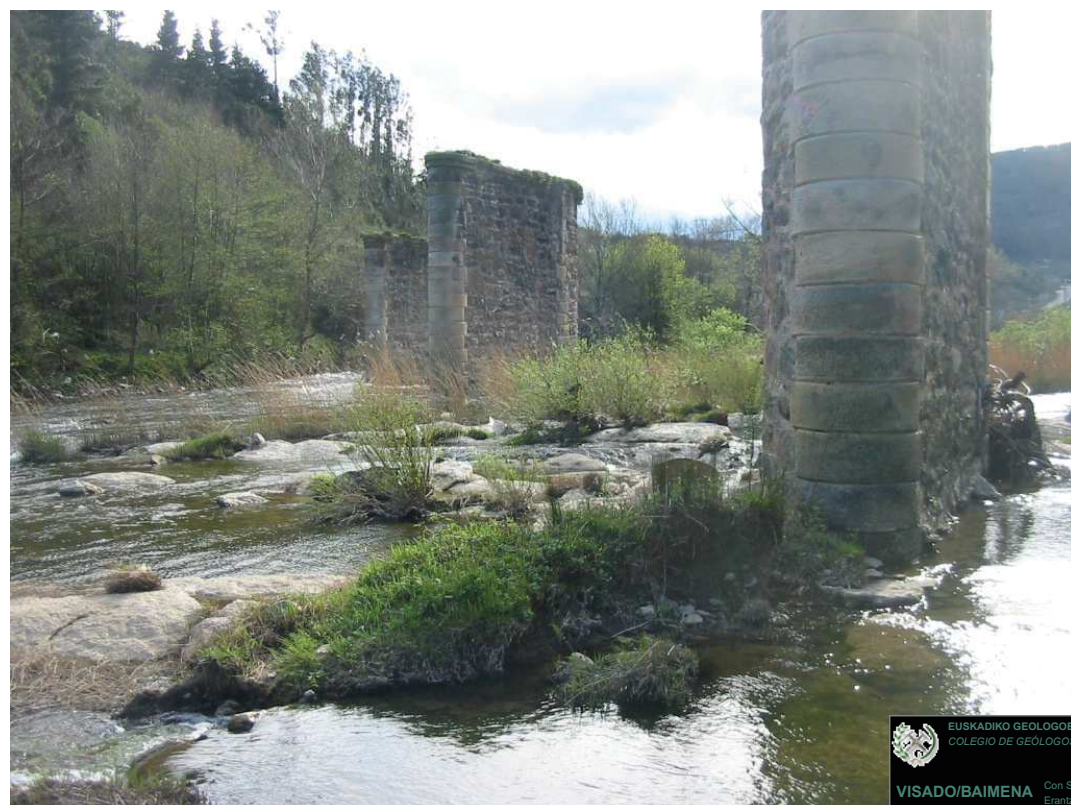
Vista General Pilas. Cimentación sobre roca

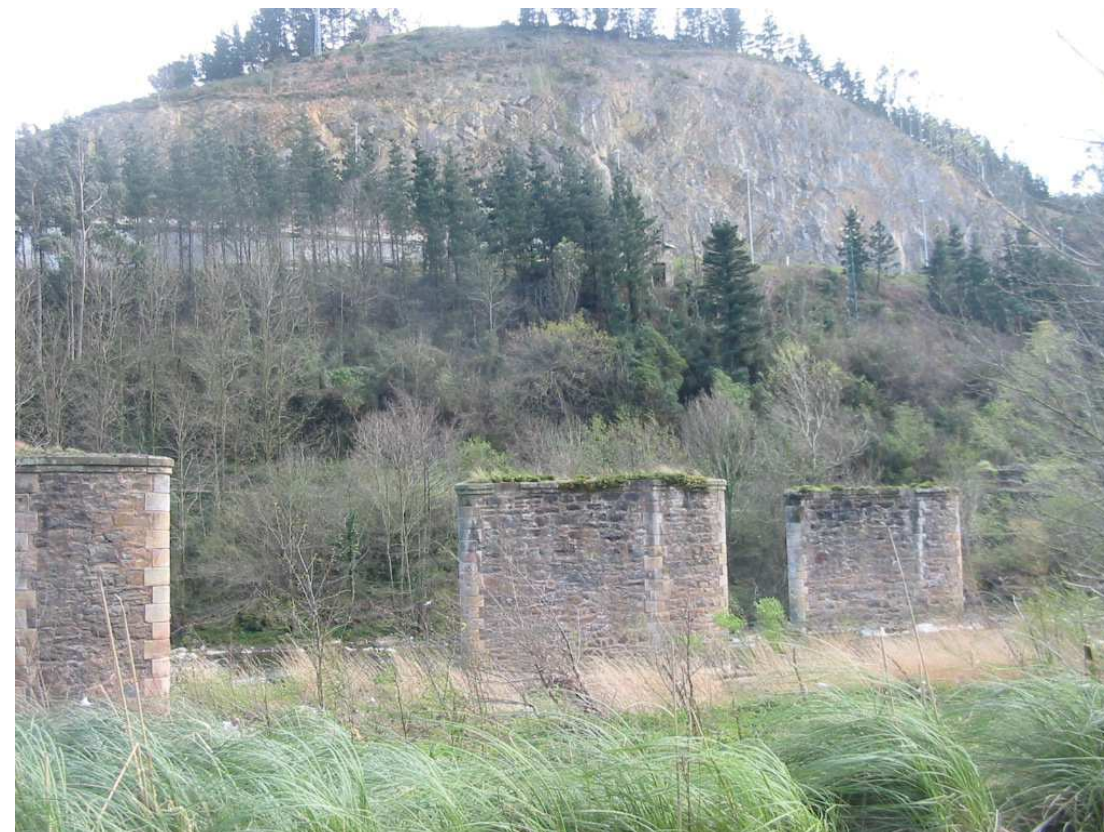
Vista General Pilas. Zona superior con vegetación

| Nº de Pila | Estado General | Cimentación | Observaciones |
|---|---|---|---|
| 1 | Bueno | Sobre Arcillas | No se observa ninguna patología (grietas, huecos, desplazamientos, etc.). Se detecta abundante vegetación (arbusto, etc.) en la zona alta. Sanear toda la zona. |

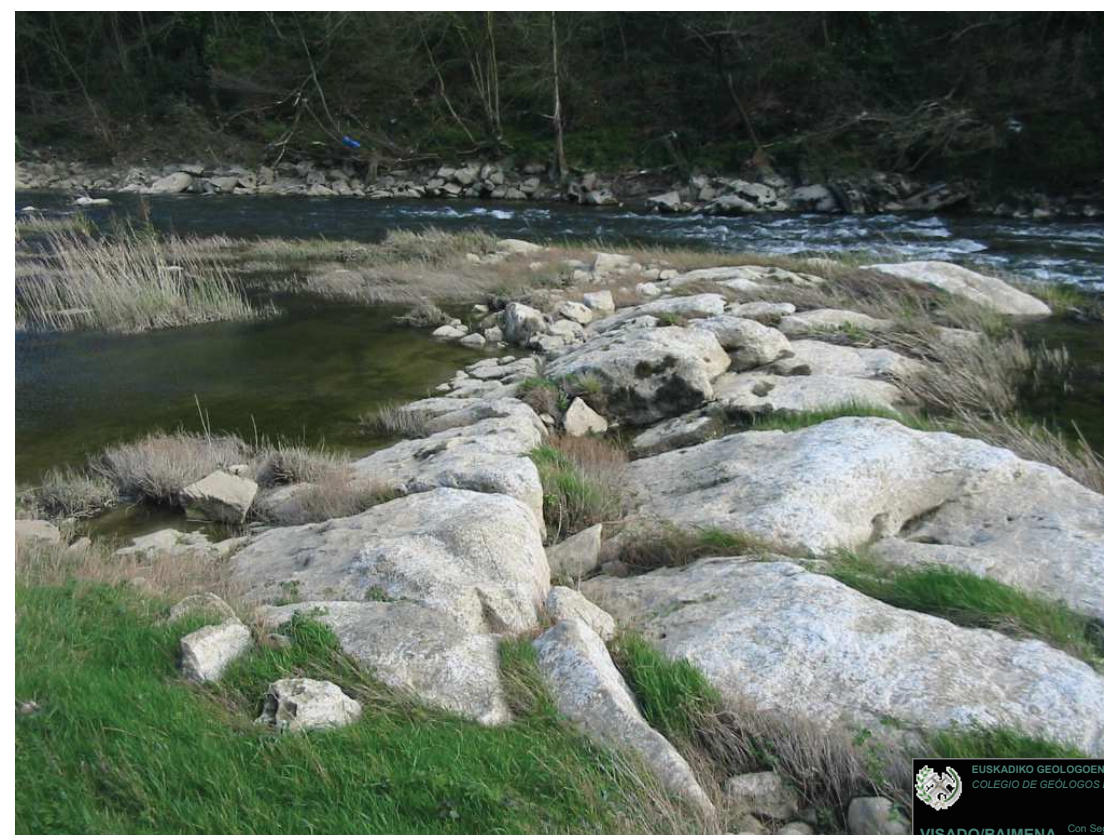
Afloramiento Roca en el Río

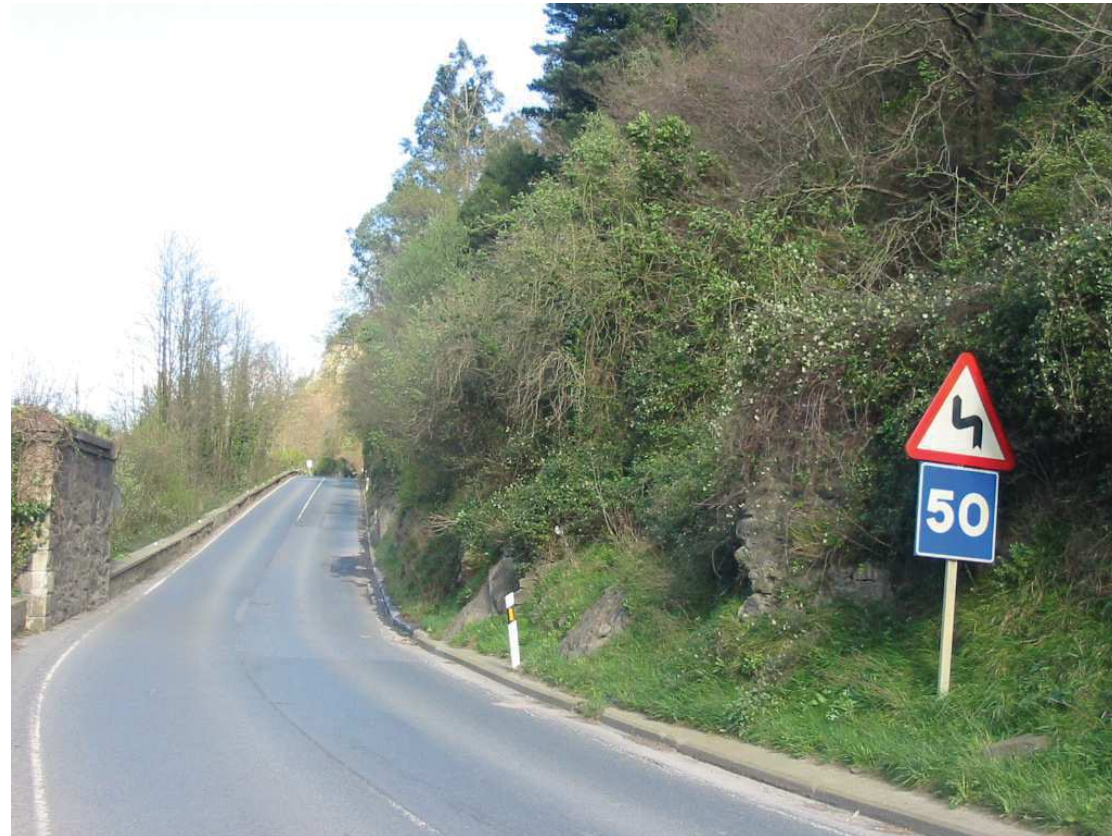
Vista General Pila 6 y Estribo Derecho

| Nº de Pila | Estado General | Cimentación | Observaciones |
|---|---|---|---|
| 6 | Bueno | Sobre Roca | No se observa ninguna patología (grietas, huecos, desplazamientos, etc.). Dificil acceso, se debería revisar al inicio de las obras. |

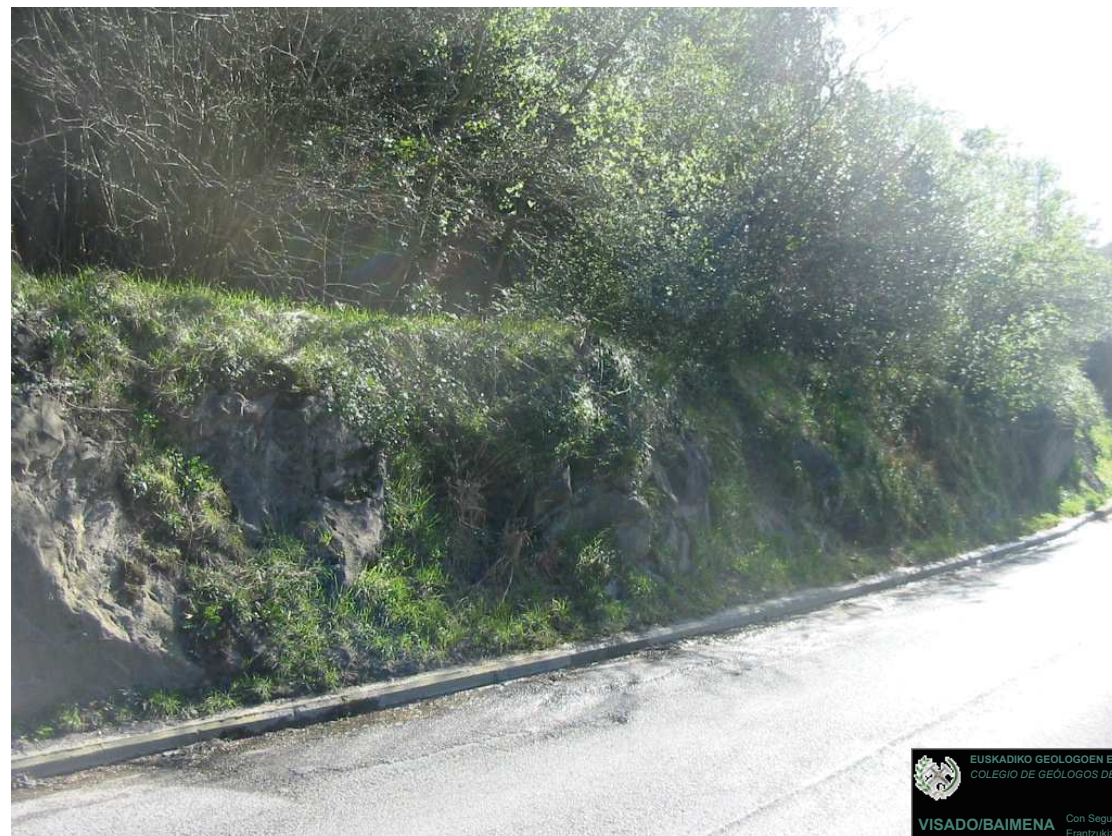
Vista general Afloramiento de roca en la zona Sur

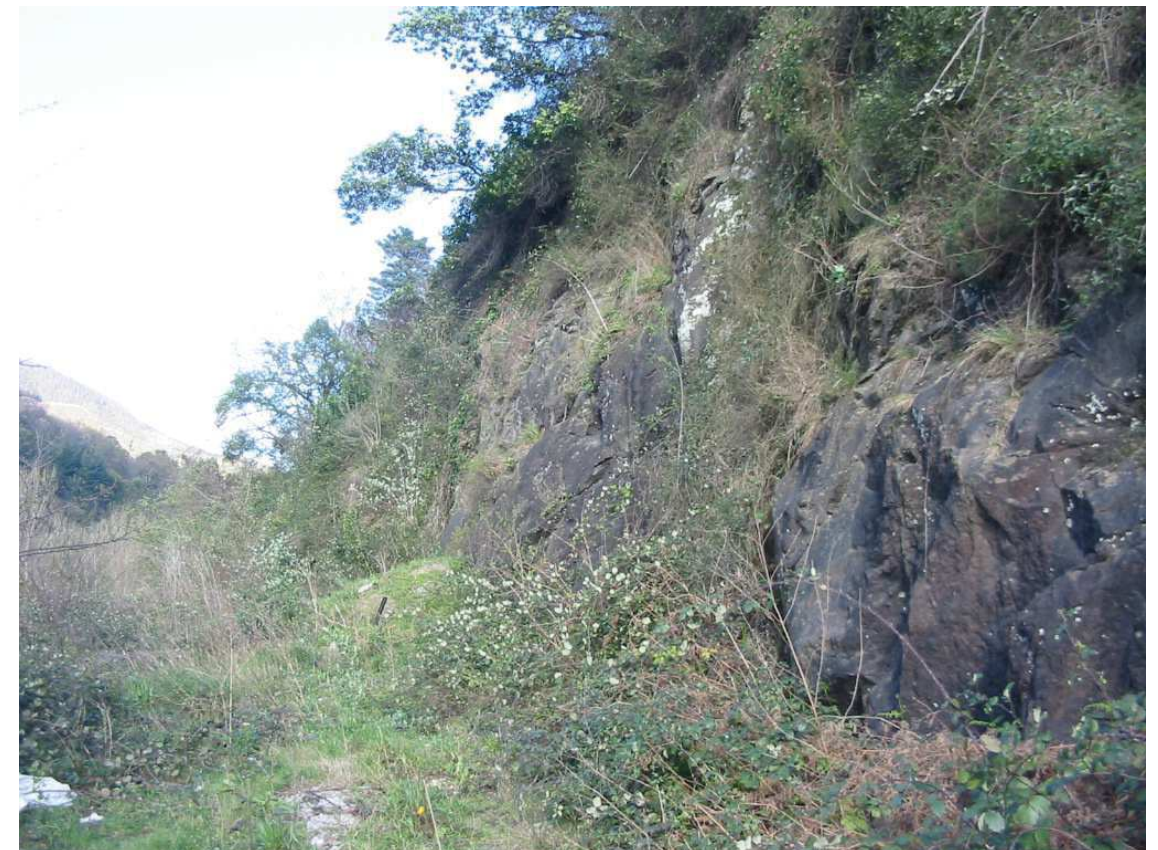
Vista Talud zona C

Se han detectado 3 antiguas inestabilidades, en forma de rotura por descalce de estratos – cuña.

El origen de las roturas se debe a la instalación de la estratificación con dos sistemas de juntas suboptogonales.
