ANEJO Nº 28.

**REPORTAJE FOTOGRÁFICO**

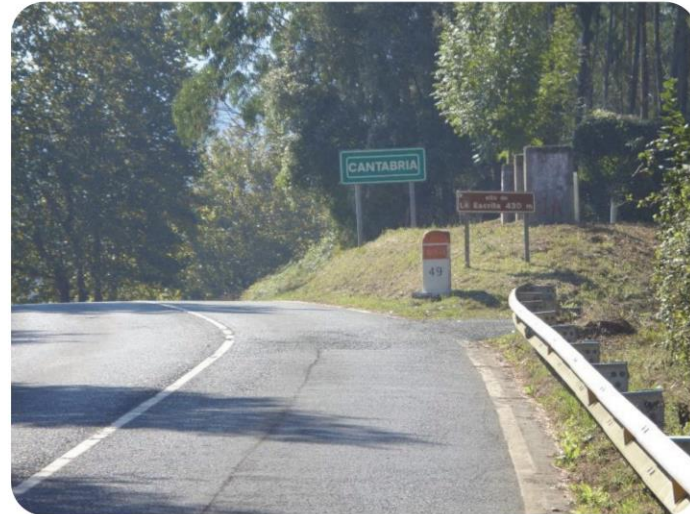
49+000 Inicio de tramo Alto de La Escrita

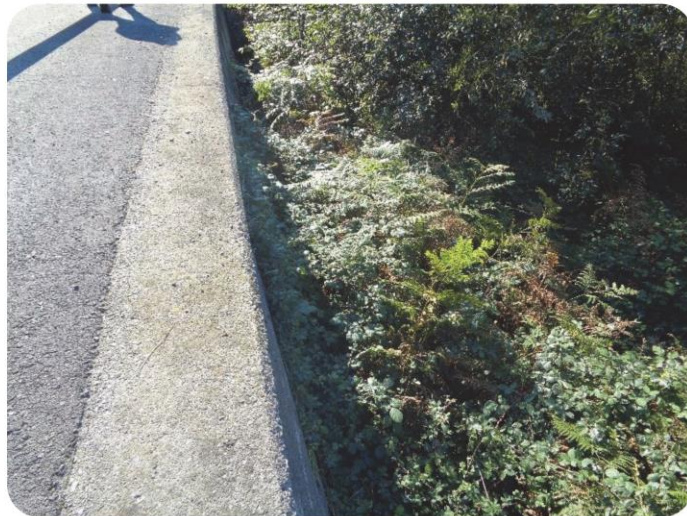
49+200 Detalle de muro

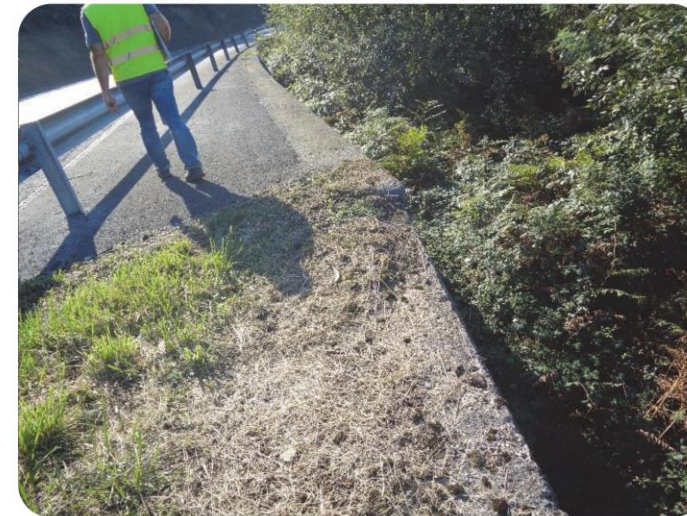
49+200 Muros en MI

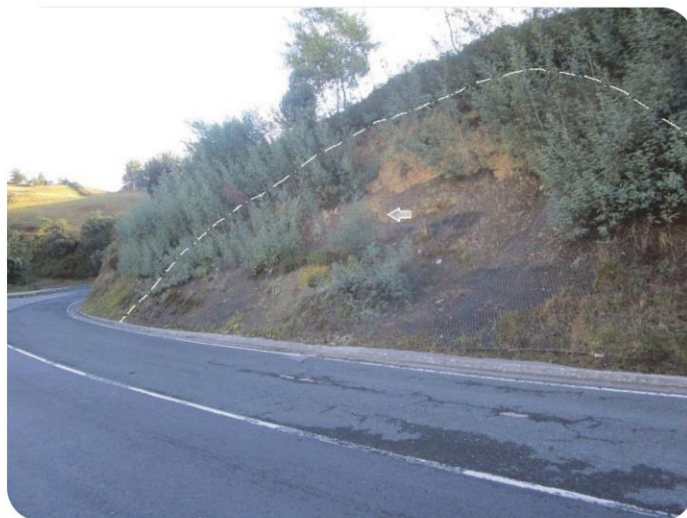
49+300 Deslizamiento roca alterada con MTT

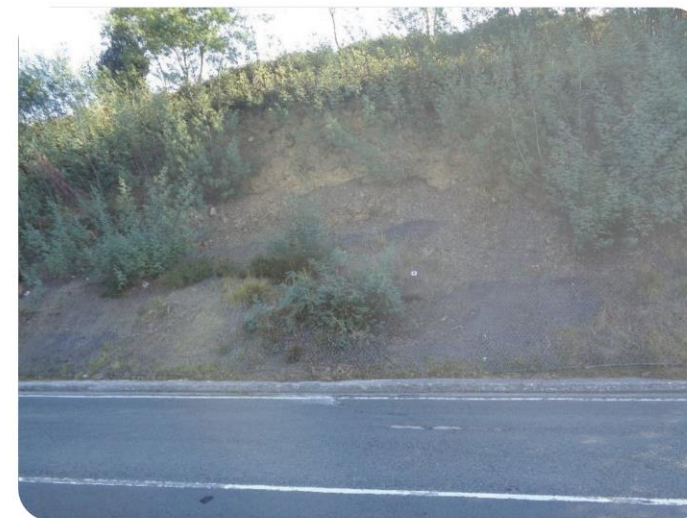
49+300 Desmonte en MD con malla

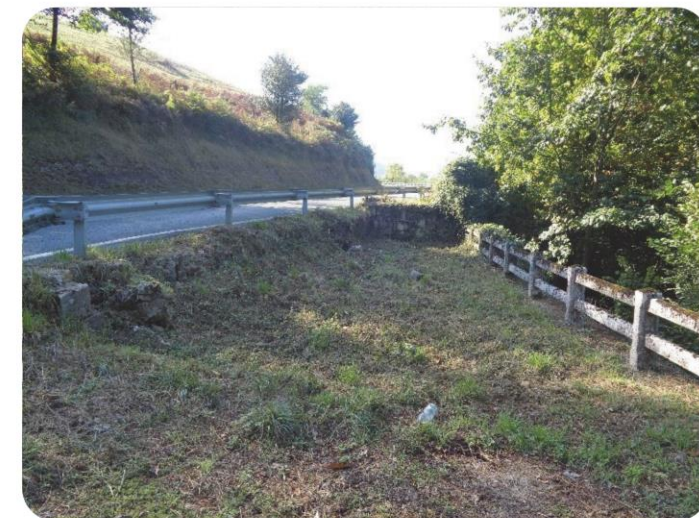
49+400 Muro en MI con sobreancho

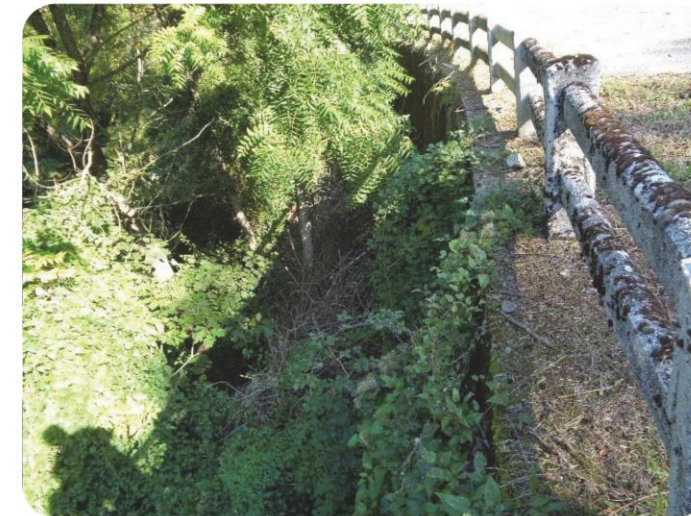
49+450 Muro en MI

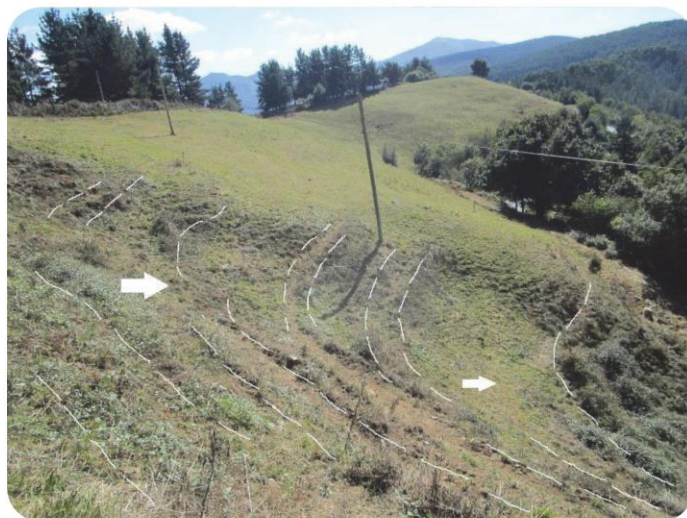
49+500 Reptaciones sup por fuertes pendientes

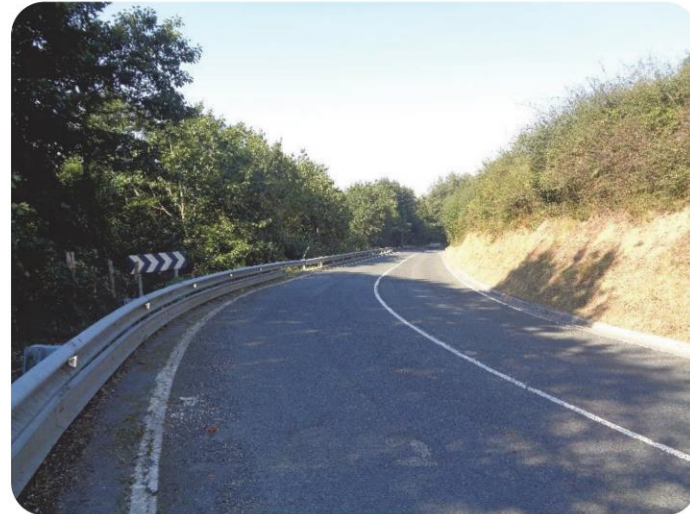
49+620 Vista hacia PK + muro en MI

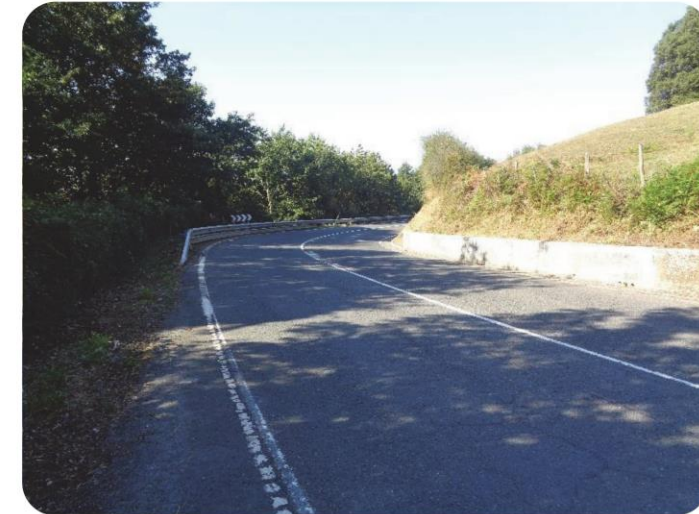
49+620 muro en MD

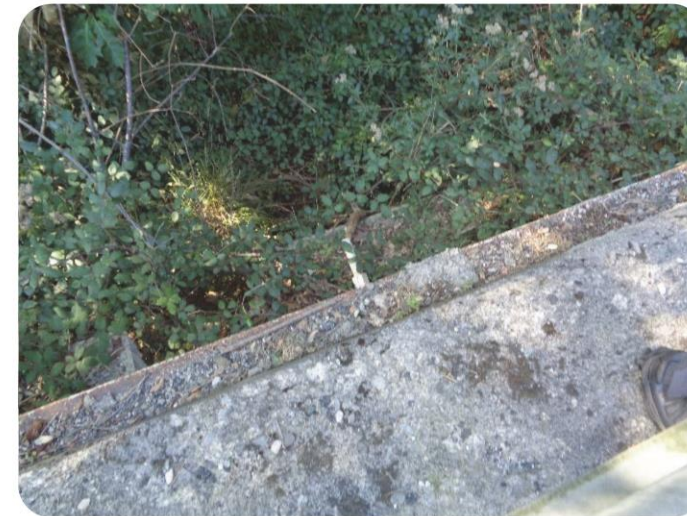
49+700 Muro en MI

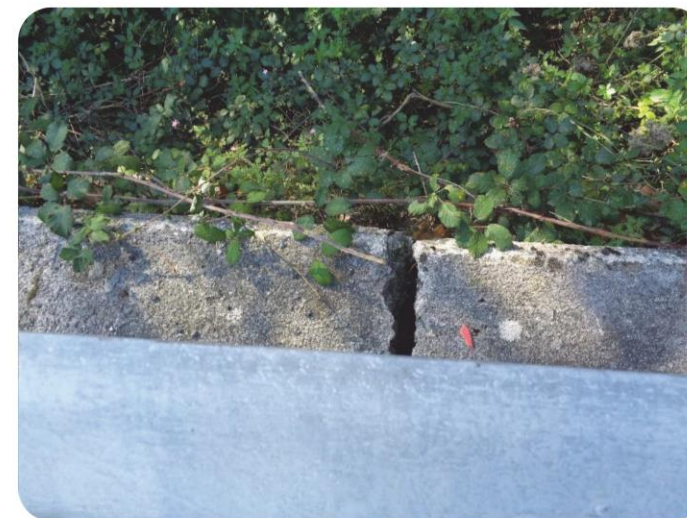
49+700 Muro en MI

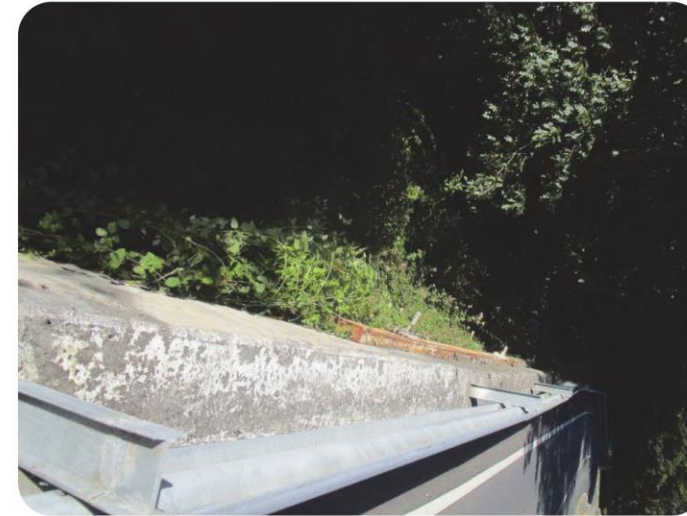
49+750 Muro Anclado Inestabilidad por pendientes

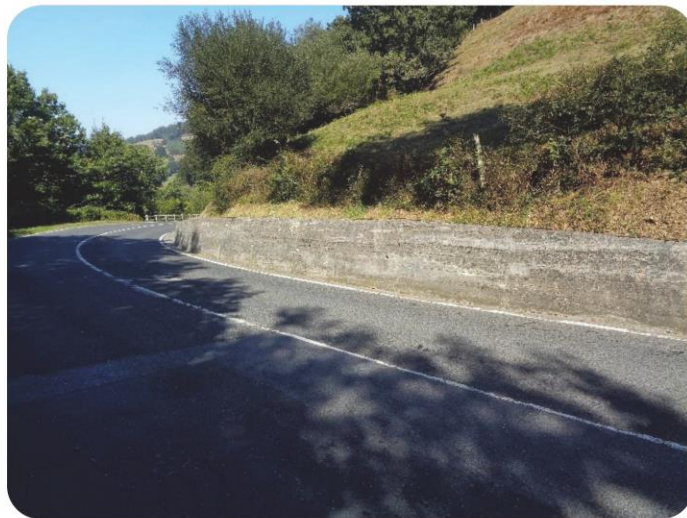
49+750 Muro en MD

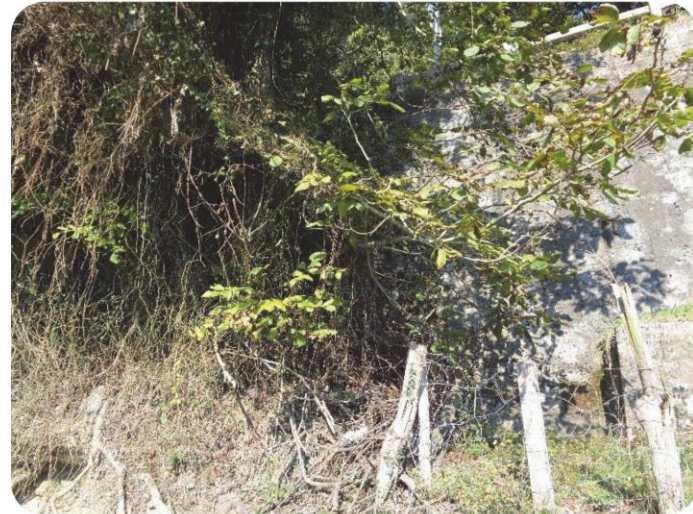
50+660 Muro de hormigon en MI -1

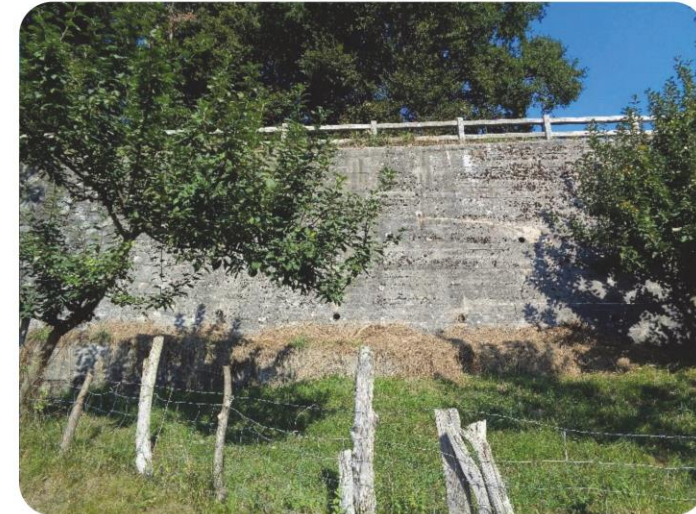
50+660 Muro de hormigon en MI -2

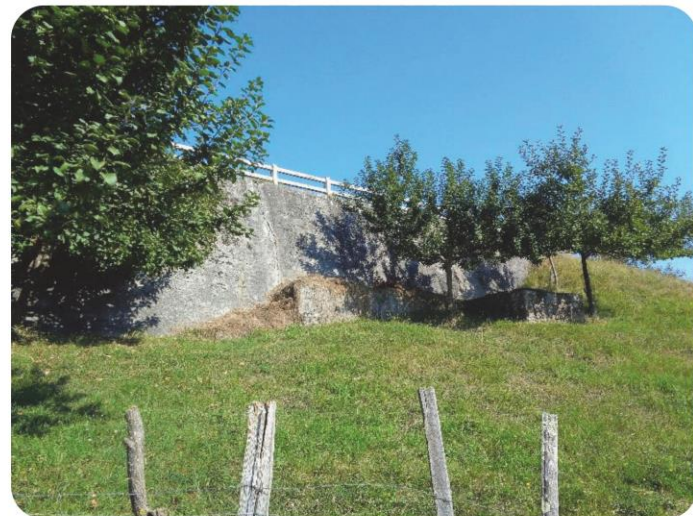
50+660 Muro de hormigon en MI -3

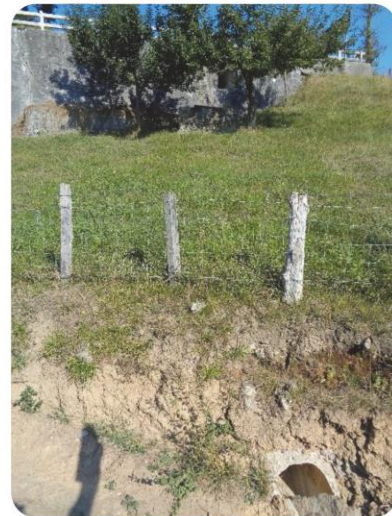
50+660 Muro de hormigon en MI -6

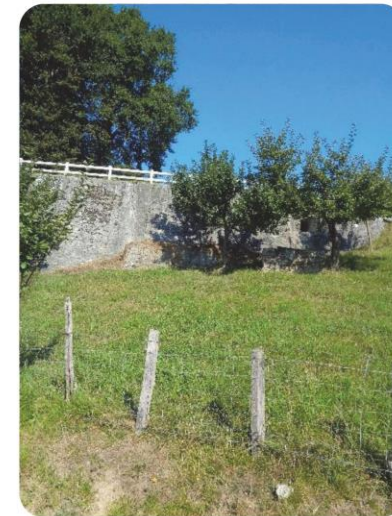
50+660 Muro de hormigon en MI -7

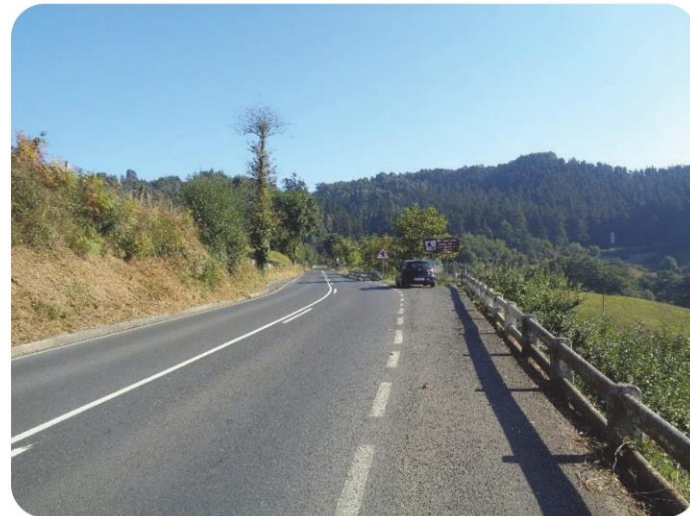
50+680 sobrealcho en MI muro en MI

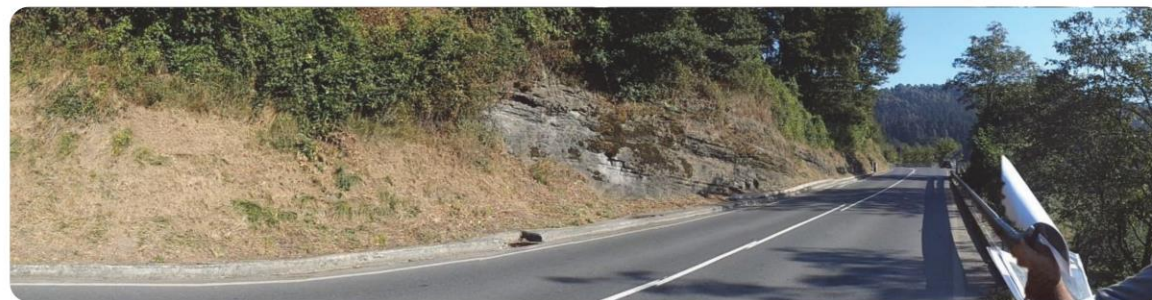
50+700 Vista hacia PK - zona instrumentada

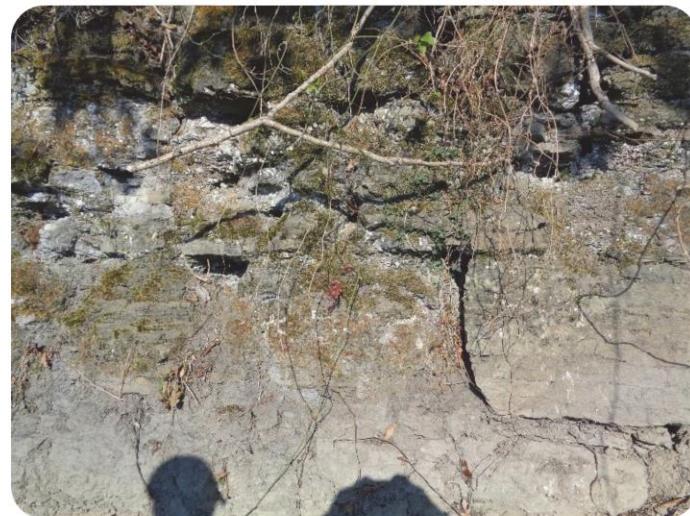
50+750 Detalle muro mamposteria MI-1

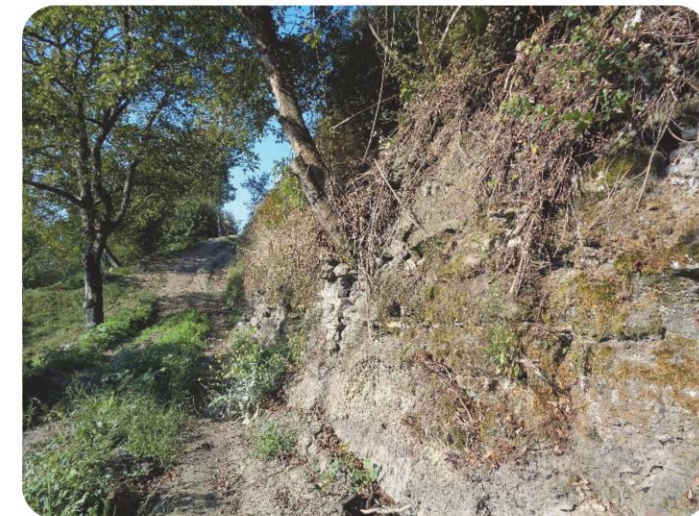
50+750 Detalle muro mamposteria MI-2

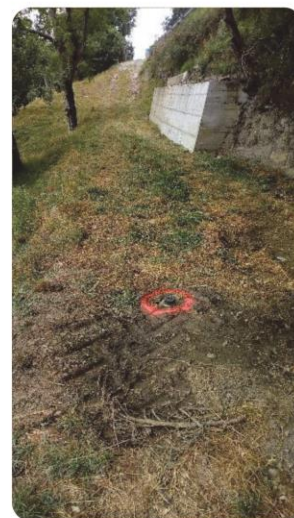
50+750 Muro reparado con  
tacón de hormigón SM-2

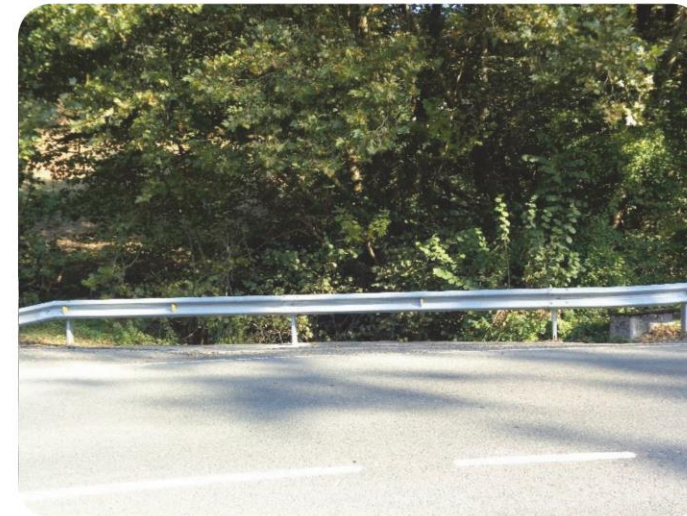
51+050 Proteccion en MD de caño

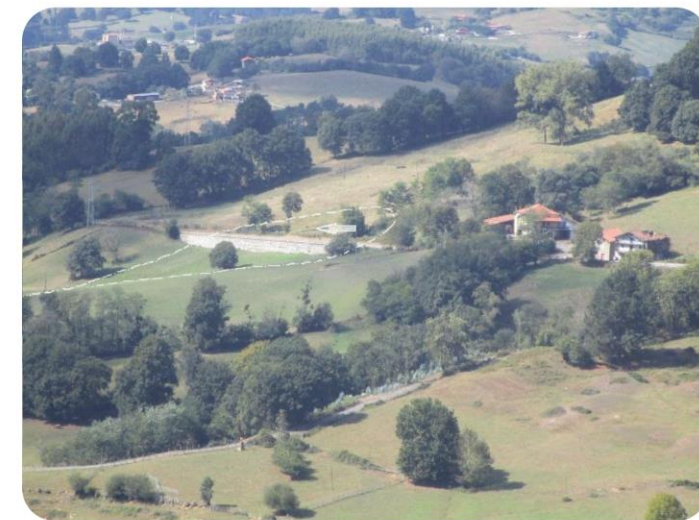
51+250 Vaguada con Coluvial y muro de contención

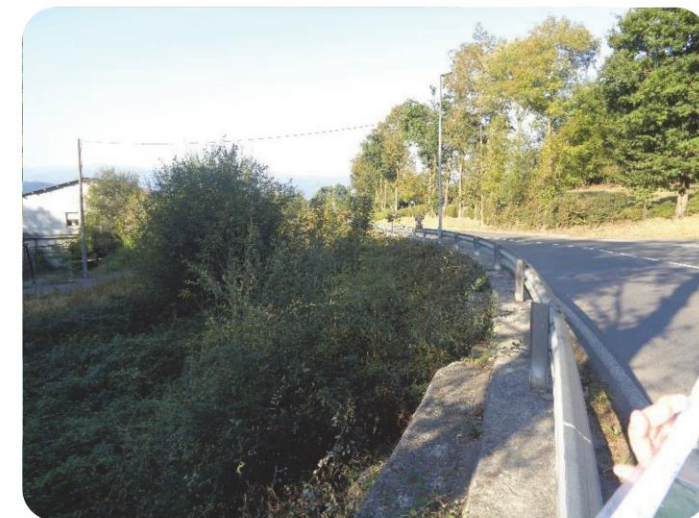
51+900 Muro en MI

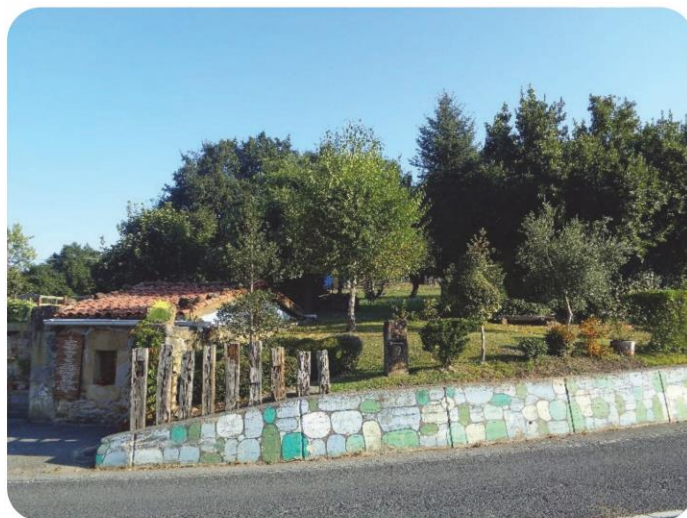
51+950 muro en MD

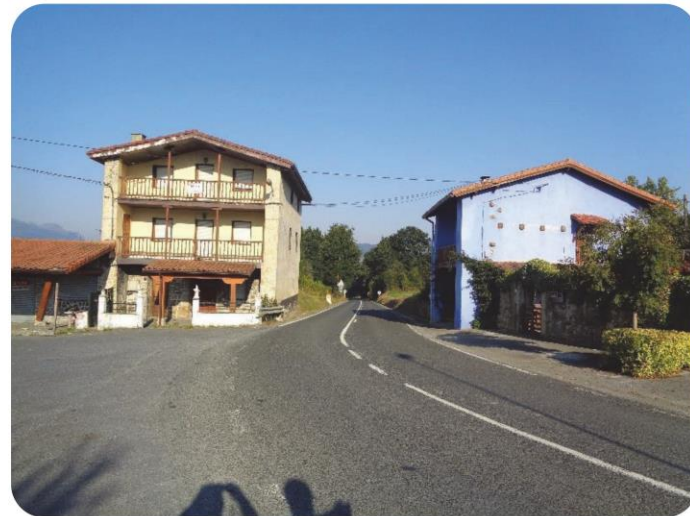
51+950 Vista edificaciones cruce en BI-630

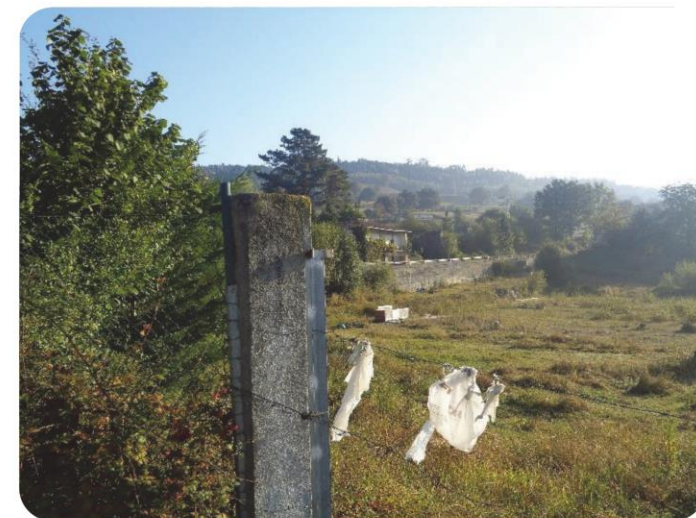
52 Muro de contencion MI

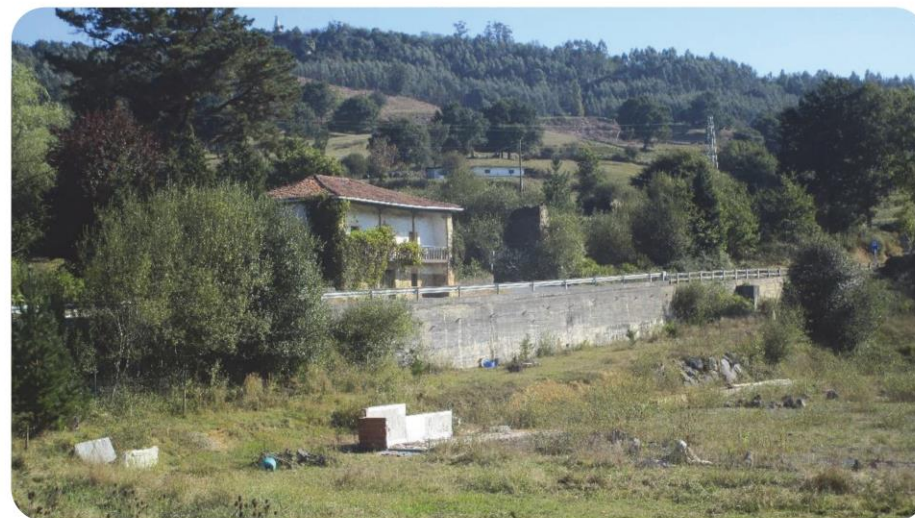
52+500 Casa de las picas-Oeste Gran zona coluvial- Muro anclado

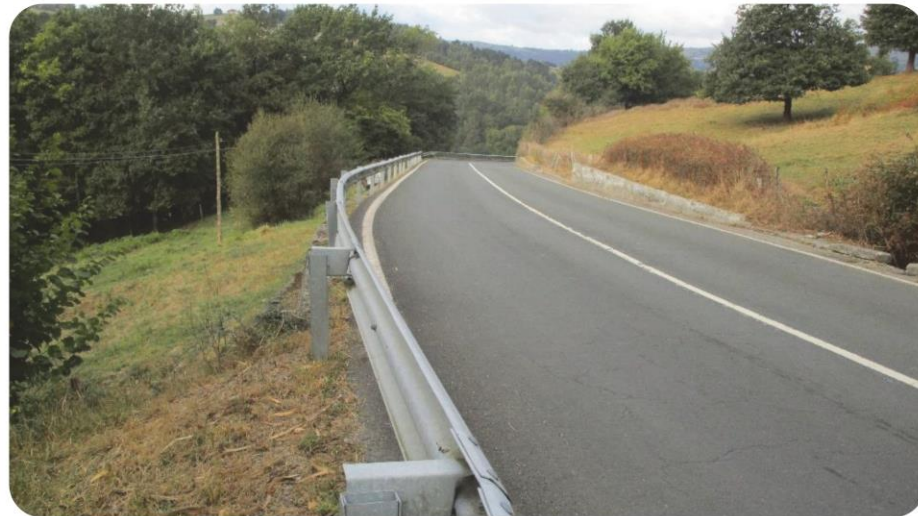
54+160-54+200 Muro Lado derecho

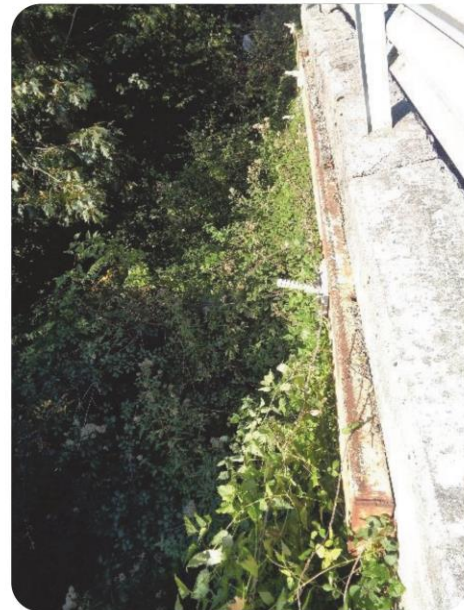
49+700 Muro en MI

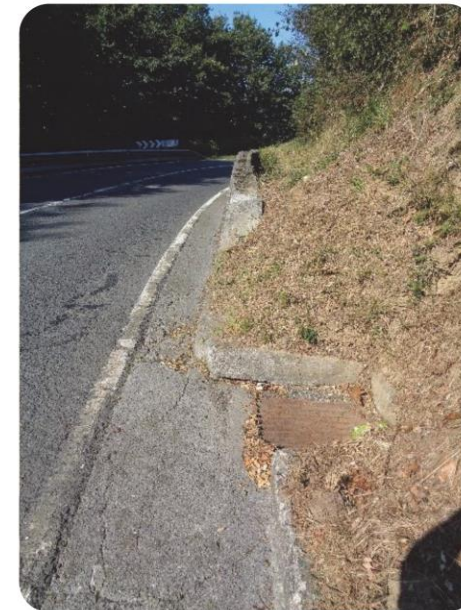
49+750 Muro en MD -1
