ANEJO N°2

# **Geología y geotecnia**

En este anejo describimos las características geológicas del tramo de Bidegorri localizado entre Etxebarri y Basauri, anexo a la margen izquierda de la ría del Nervión.

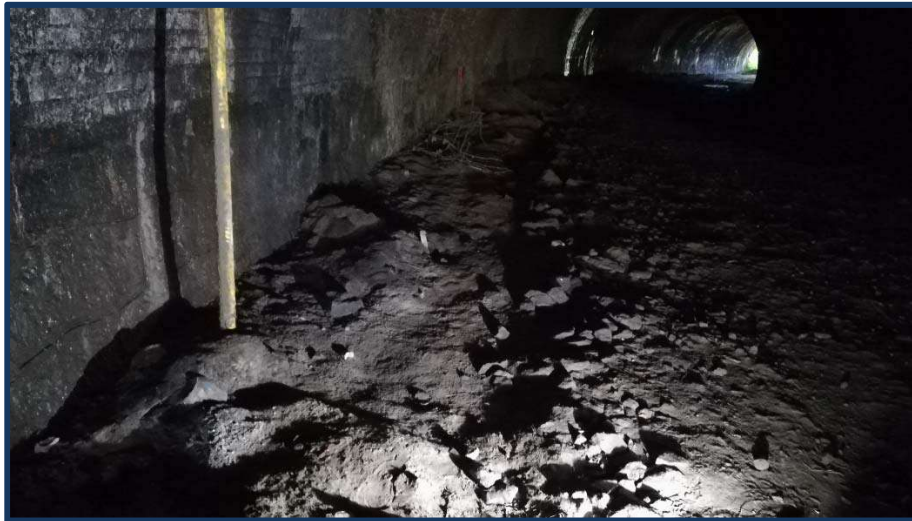
*Zanja abierta para la colocación del gasoducto.*

Es de suponer que durante los trabajos de excavación de esta zanja se retiró parte del material original y se rellenó de forma irregular la plataforma del túnel ya que, en la actualidad, no se reconoce el recebo ni la presencia de los raíles del tranvía.

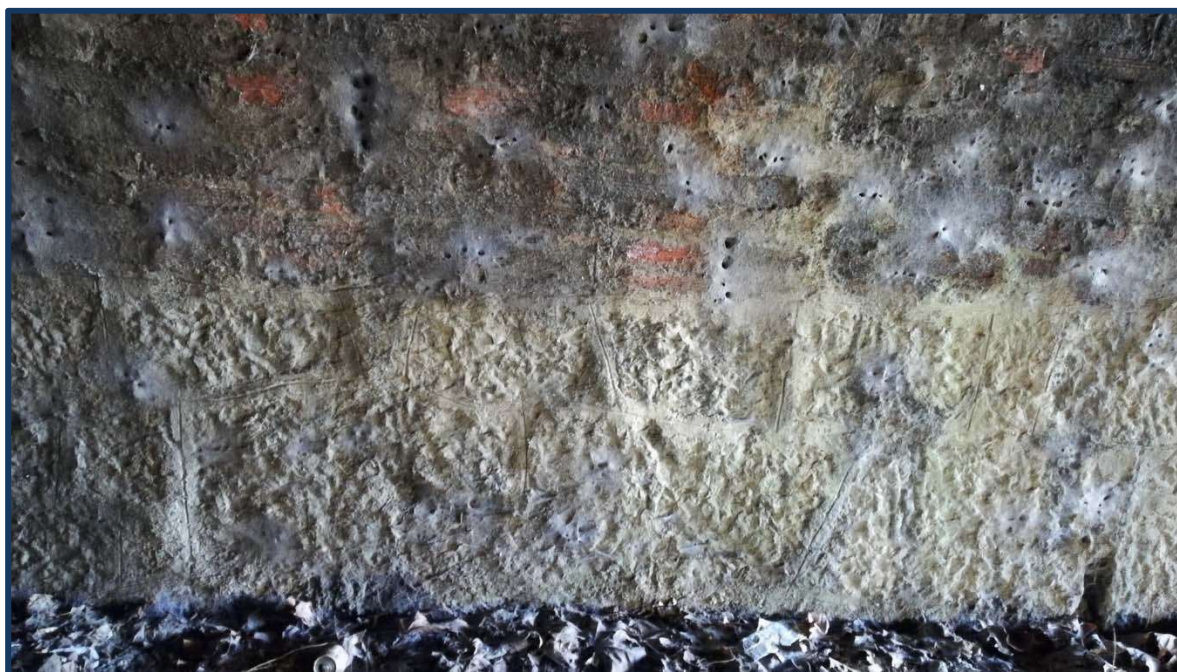
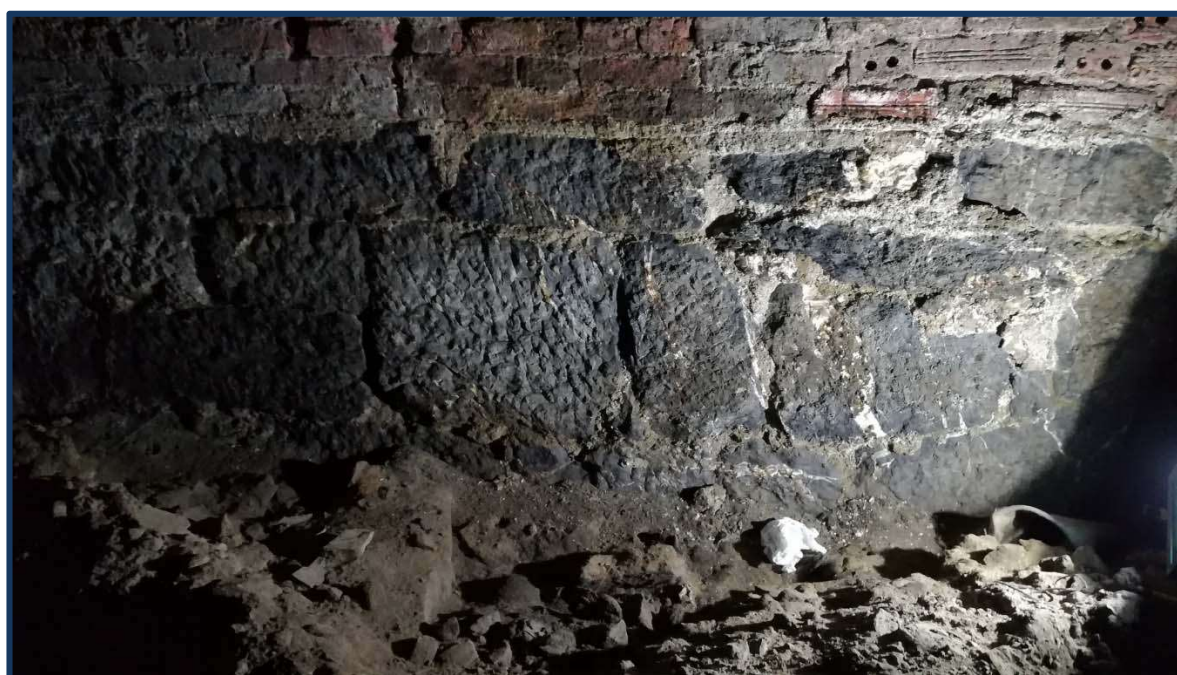
*Diversas imágenes del zócalo de mampostería presente en la base de los hastiales del túnel.*

El acabado de este zócalo es muy irregular ya que aparecen zonas con bloques de gran tamaño perfectamente hormigonados y rejunteados (Fotografía superior). Por otro lado hay zonas con bloques heterométricos de naturaleza margosa donde falta el hormigón entre mampuestos (Fotografía inferior).

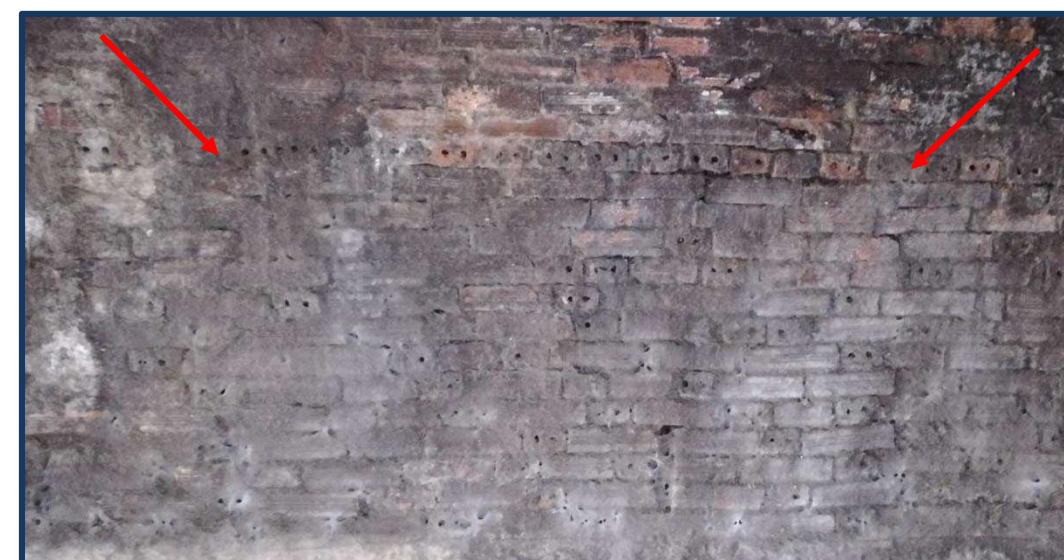
*Aparejo a soga y tizón correspondiente a la parte inferior del revestimiento de ladrillos.*

Esta distribución obedece al intento de facilitar el drenaje de la parte baja del túnel gracias a los huecos que presentan los ladrillos. En esta línea vemos como el tránsito a la clave del túnel se realiza con una fila de ladrillos colocados a tizón, Esta línea está marcada con unas flechas en la fotografía anterior.

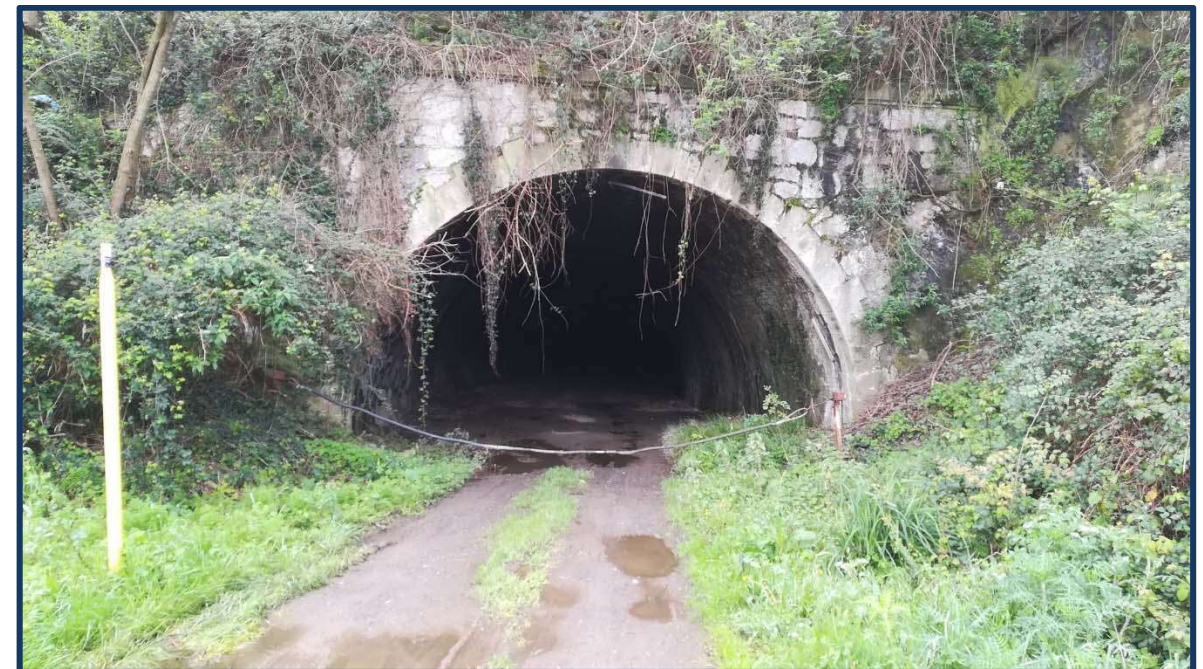
*Boca este del túnel, lado Bolueta.*

Mientras que la boquilla este, lado Bolueta, permanece en buen estado sin síntomas de inestabilidades, la boquilla oeste (lado Basauri) ha perdido parte de su bóveda quedando en una situación inestable.

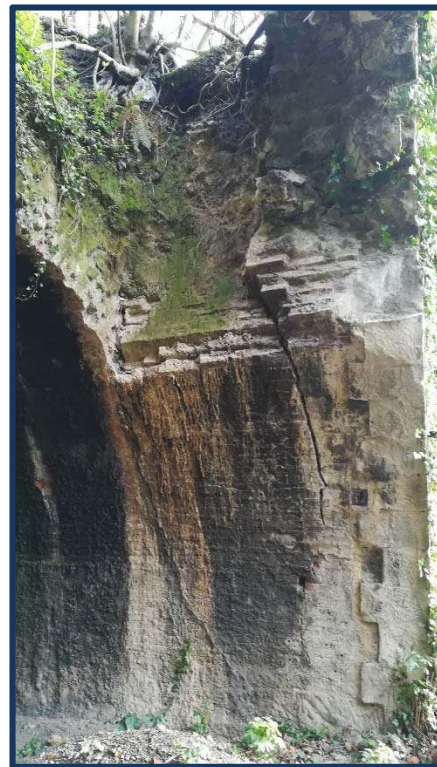
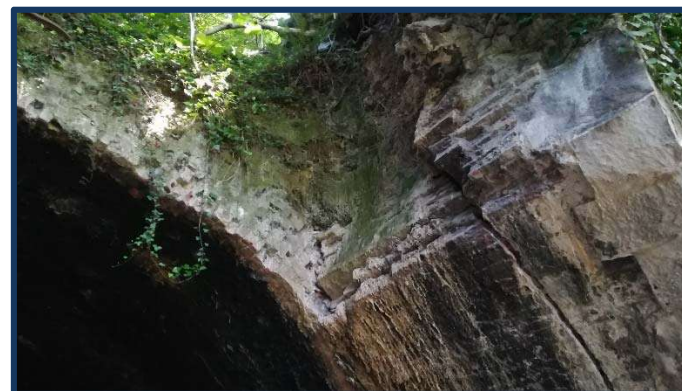
Imágenes del actual estado de la boquilla oeste del túnel.

Han caído los tres primeros metros de la boquilla que corresponden a la parte en falso túnel de la misma.

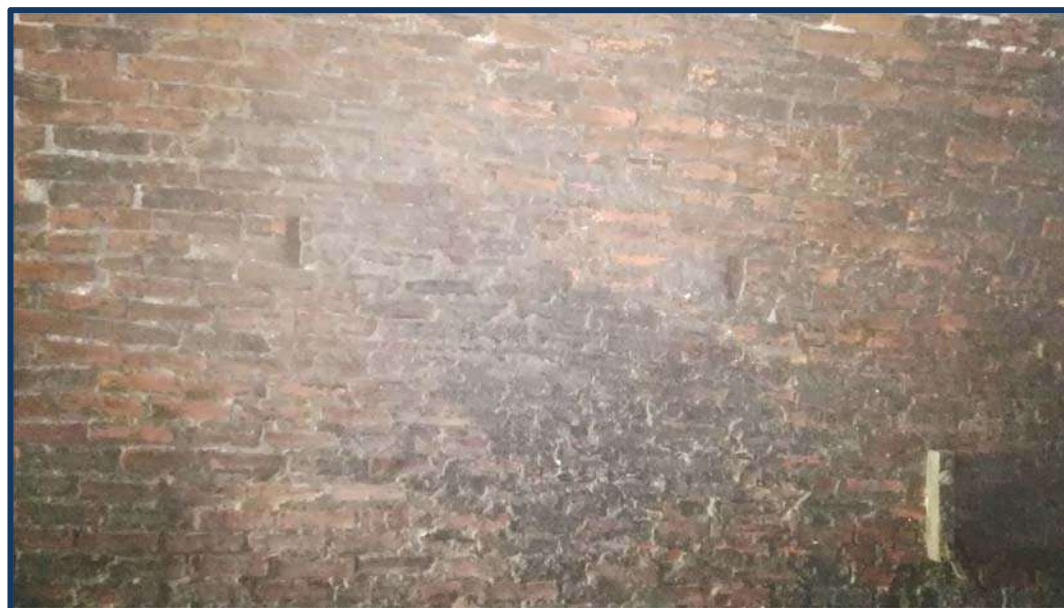
*Mechinales sistemáticos en hastial del túnel.*

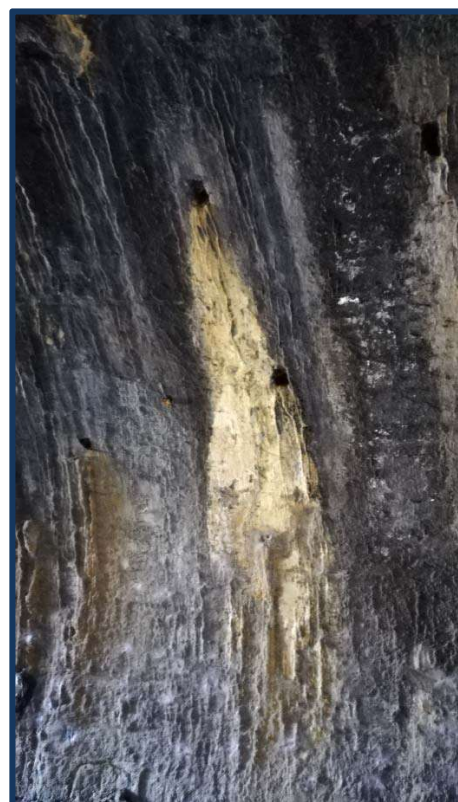
*Precipitados de carbonato cálcico precedente de agua drenada por los mechinales.*

El origen de estos depósitos es similares a los encontrados en cuevas naturales y proceden del agua de filtración que, a través de las discontinuidades del macizo rocoso acceden al túnel tras disolver el carbonato cálcico de los niveles naturales o del propio mortero presente en la trabazón del revestimiento de ladrillos. La cantidad de material disuelto depende, entre otros factores, de la concentración de dióxido de carbono y temperatura de la disolución. Cuando esta solución de alta concentración de bicarbonato sódico alcanza el túnel, evapora el dióxido de carbono propiciado por los cambios de temperatura lo que disminuye la capacidad que tiene el agua de disolver este mineral por lo que acaba precipitando en forma de carbonato cálcico que presenta baja solubilidad.

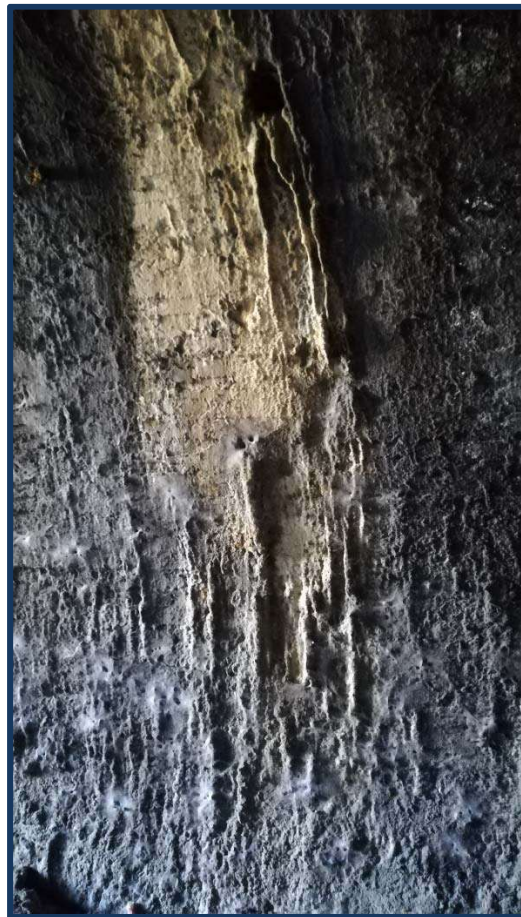
En la boquilla oeste, lado Bolueta, son más frecuentes este tipo de precipitados formando auténticas costras endurecidas que tapan la totalidad del revestimiento.

*Precipitados calcáreos formando regueros a similitud de los espeleotemas que pueden observarse en cuevas naturales.*

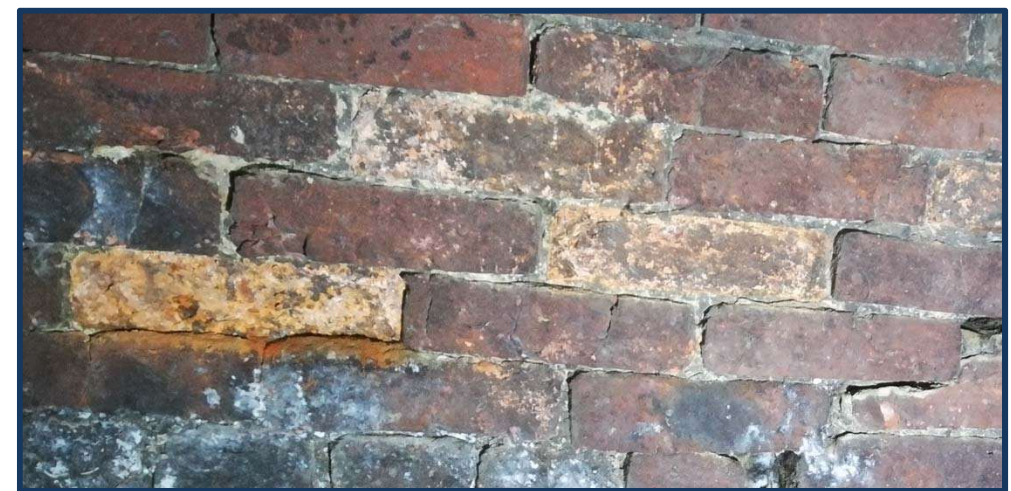
Independientemente de los precipitados que pudieran producirse sobre la superficie del revestimiento hemos podido reconocer otras patologías asociadas a las cristalizaciones en el interior de los poros de los ladrillos que generan desconchones y pérdidas de material en la superficie de los mismos.

Este fenómeno es puntual y puede afectar a un ladrillo y no a su vecino como podemos reconocer en la siguiente fotografía ya que se encuentra más asociada a la mineralogía de los ladrillos que a la presencia de elementos en el agua.

*Desconchones originados por presencia de precipitados en los poros que afecta de forma desigual a cada uno de los ladrillos.*

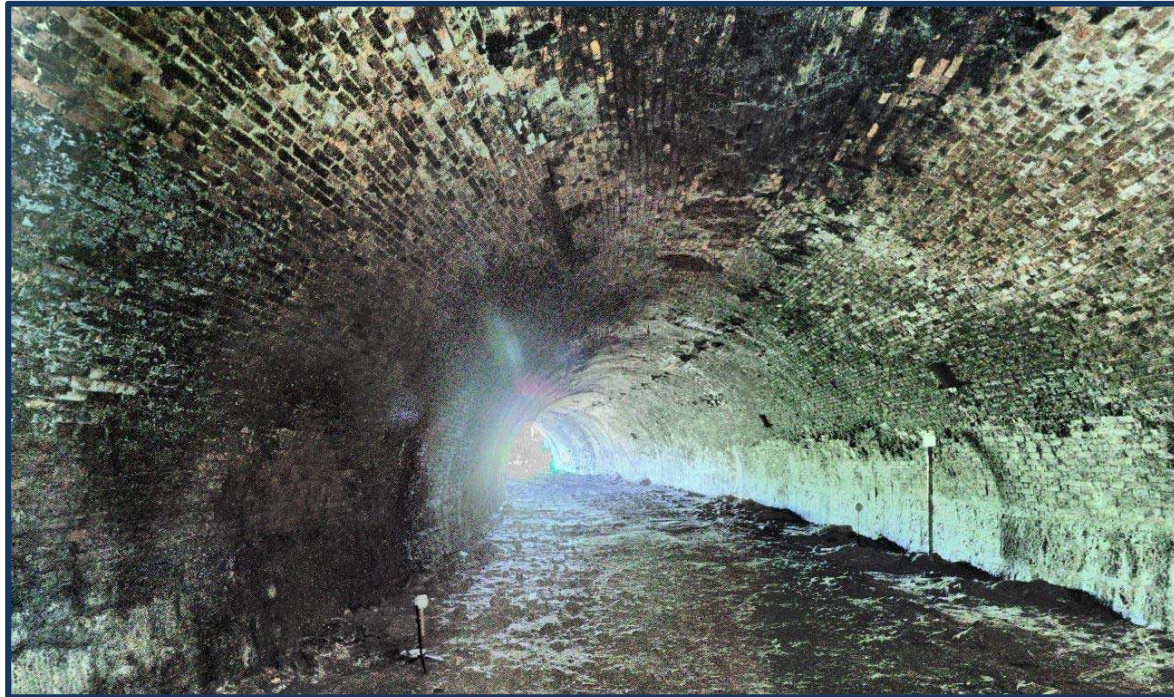
Vista de la clave del túnel donde podemos reconocer la línea de tacos de madera que servían de anclaje de la catenaria del tranvía para ambas direcciones.

Tras el abandono del túnel, estos elementos se deterioraron y acabaron cayendo al suelo lo que generó, también, la caída de los ladrillos que formaban la primera capa del revestimiento.

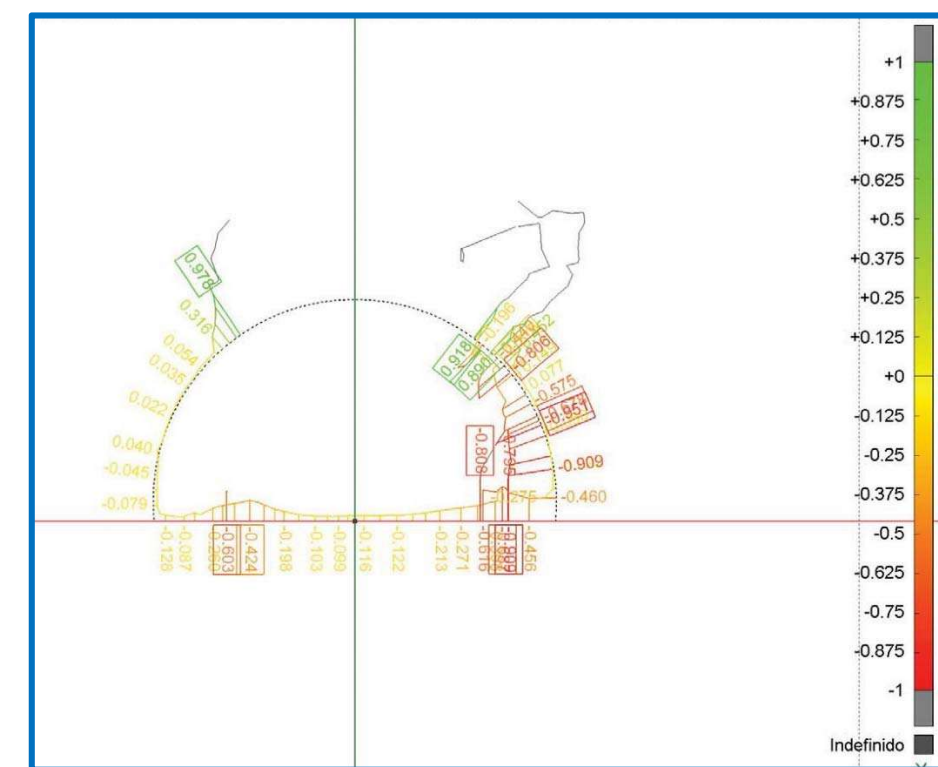
Sección de la boquilla, lado Basauri donde podemos ver en verde aquellos puntos sobreexcavados y en rojo aquellos otros que entran en sección, según se compare con la sección tipo teórica.

A lo largo del túnel hay zonas que aparecen dentro de sección. Esta situación puede estar generada en origen por una deficiente colocación del revestimiento o por patologías posteriores. En este segundo caso pueden estar originadas por reparaciones poco cuidadosas en período de explotación del túnel o por deformaciones del revestimiento de ladrillos. Convendría analizar estas zonas dentro de sección por si fuesen generadas por esta última situación ya que requerirán actuaciones más profundas.

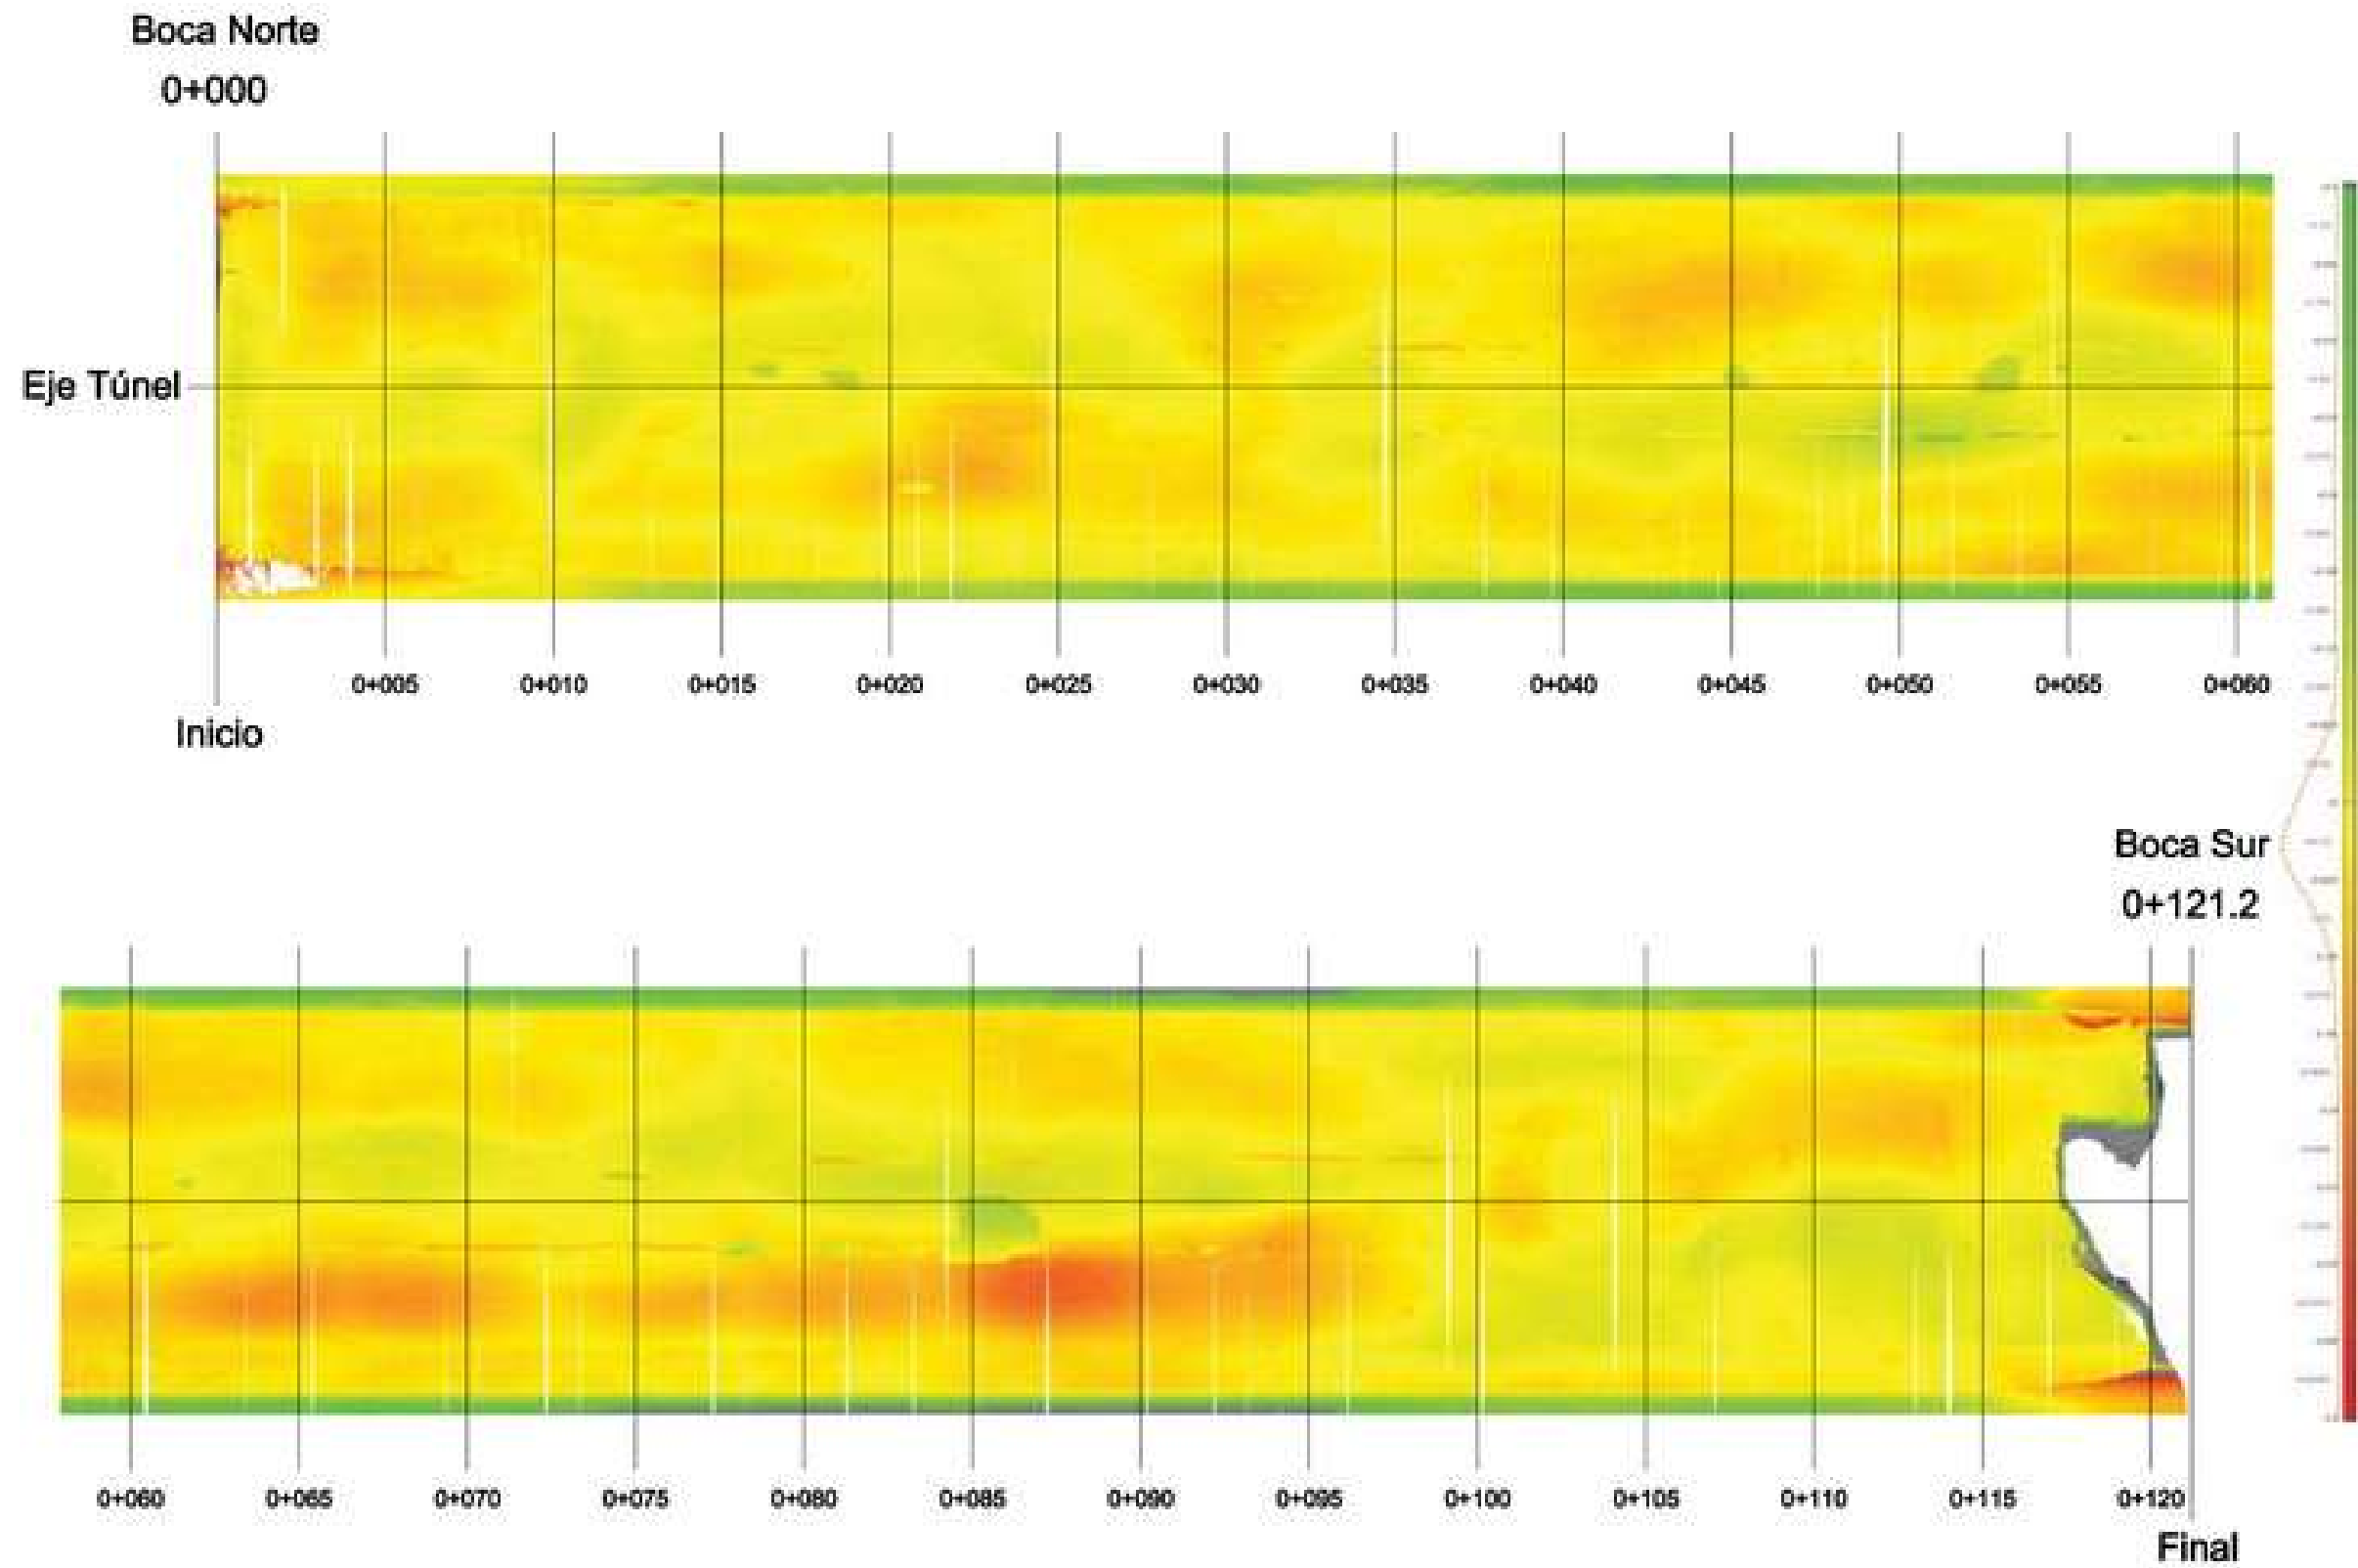
Plano abatido de la sección general del túnel con la escala gráfica que corresponde a las zonas dentro de sección y a aquellas donde ha desaparecido parte del revestimiento.

En términos generales, las zonas verdes corresponden a desconchones del revestimiento donde se han perdido parte de los ladrillos, mientras que las zonas en rojo corresponden a arreglos o parcheos realizados durante la fase de explotación del túnel. Ya hemos visto que estos arreglos no eran muy cuidadosos y no repetían las formas y distribución del aparejo original.

Del plano de planta presentado destaca por las dimensiones de las zonas fuera de sección el hastial derecho entre los p.k. 0+085 y 0+090. En esta zona las deformaciones presentan valores más importantes, como podemos ver en la sección siguiente realizada en el p.k. 0+087.

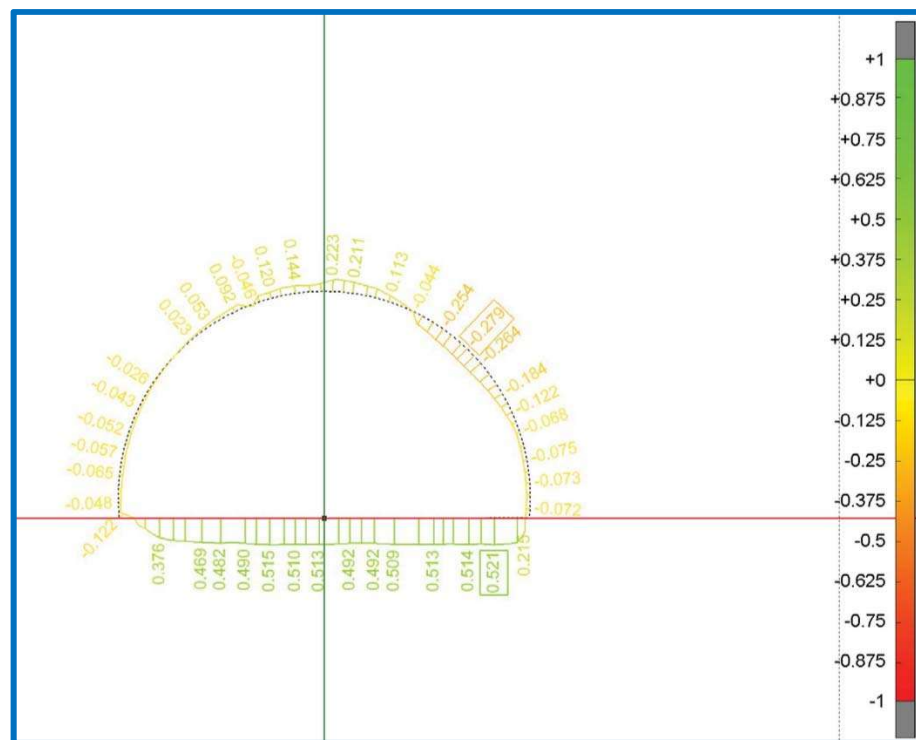
En esta sección aparece una zona dentro de sección de cerca de 30 cm. y una pérdida de revestimiento adosada de algo más de 20 cm.

Comparativa entre la sección tipo teórica y la sección real del túnel en el p.k. 0+087. Las zonas dentro de sección están marcadas en rojo mientras que las que representan pérdidas de revestimiento, en verde.

La revisión de las imágenes de alta resolución de esta misma zona nos indica la presencia de un desconchón con pérdida de la primera capa de ladrillos del revestimiento que corresponde a la zona en verde del plano de planta cerca de la clave del túnel.

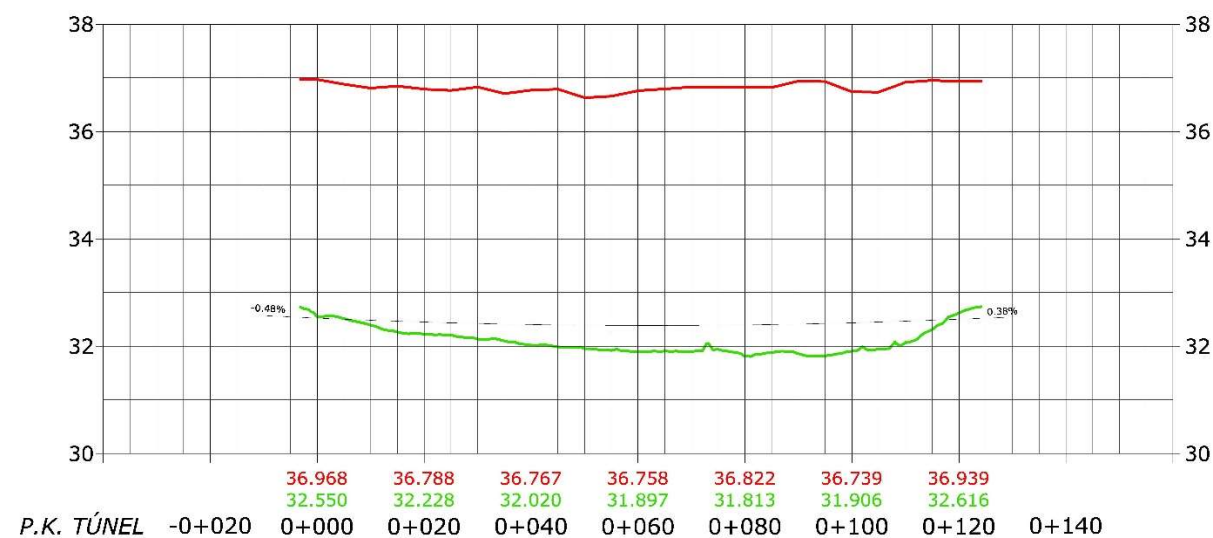
Perfil longitudinal del túnel. La escala vertical aparece exagerada con respecto a la horizontal.

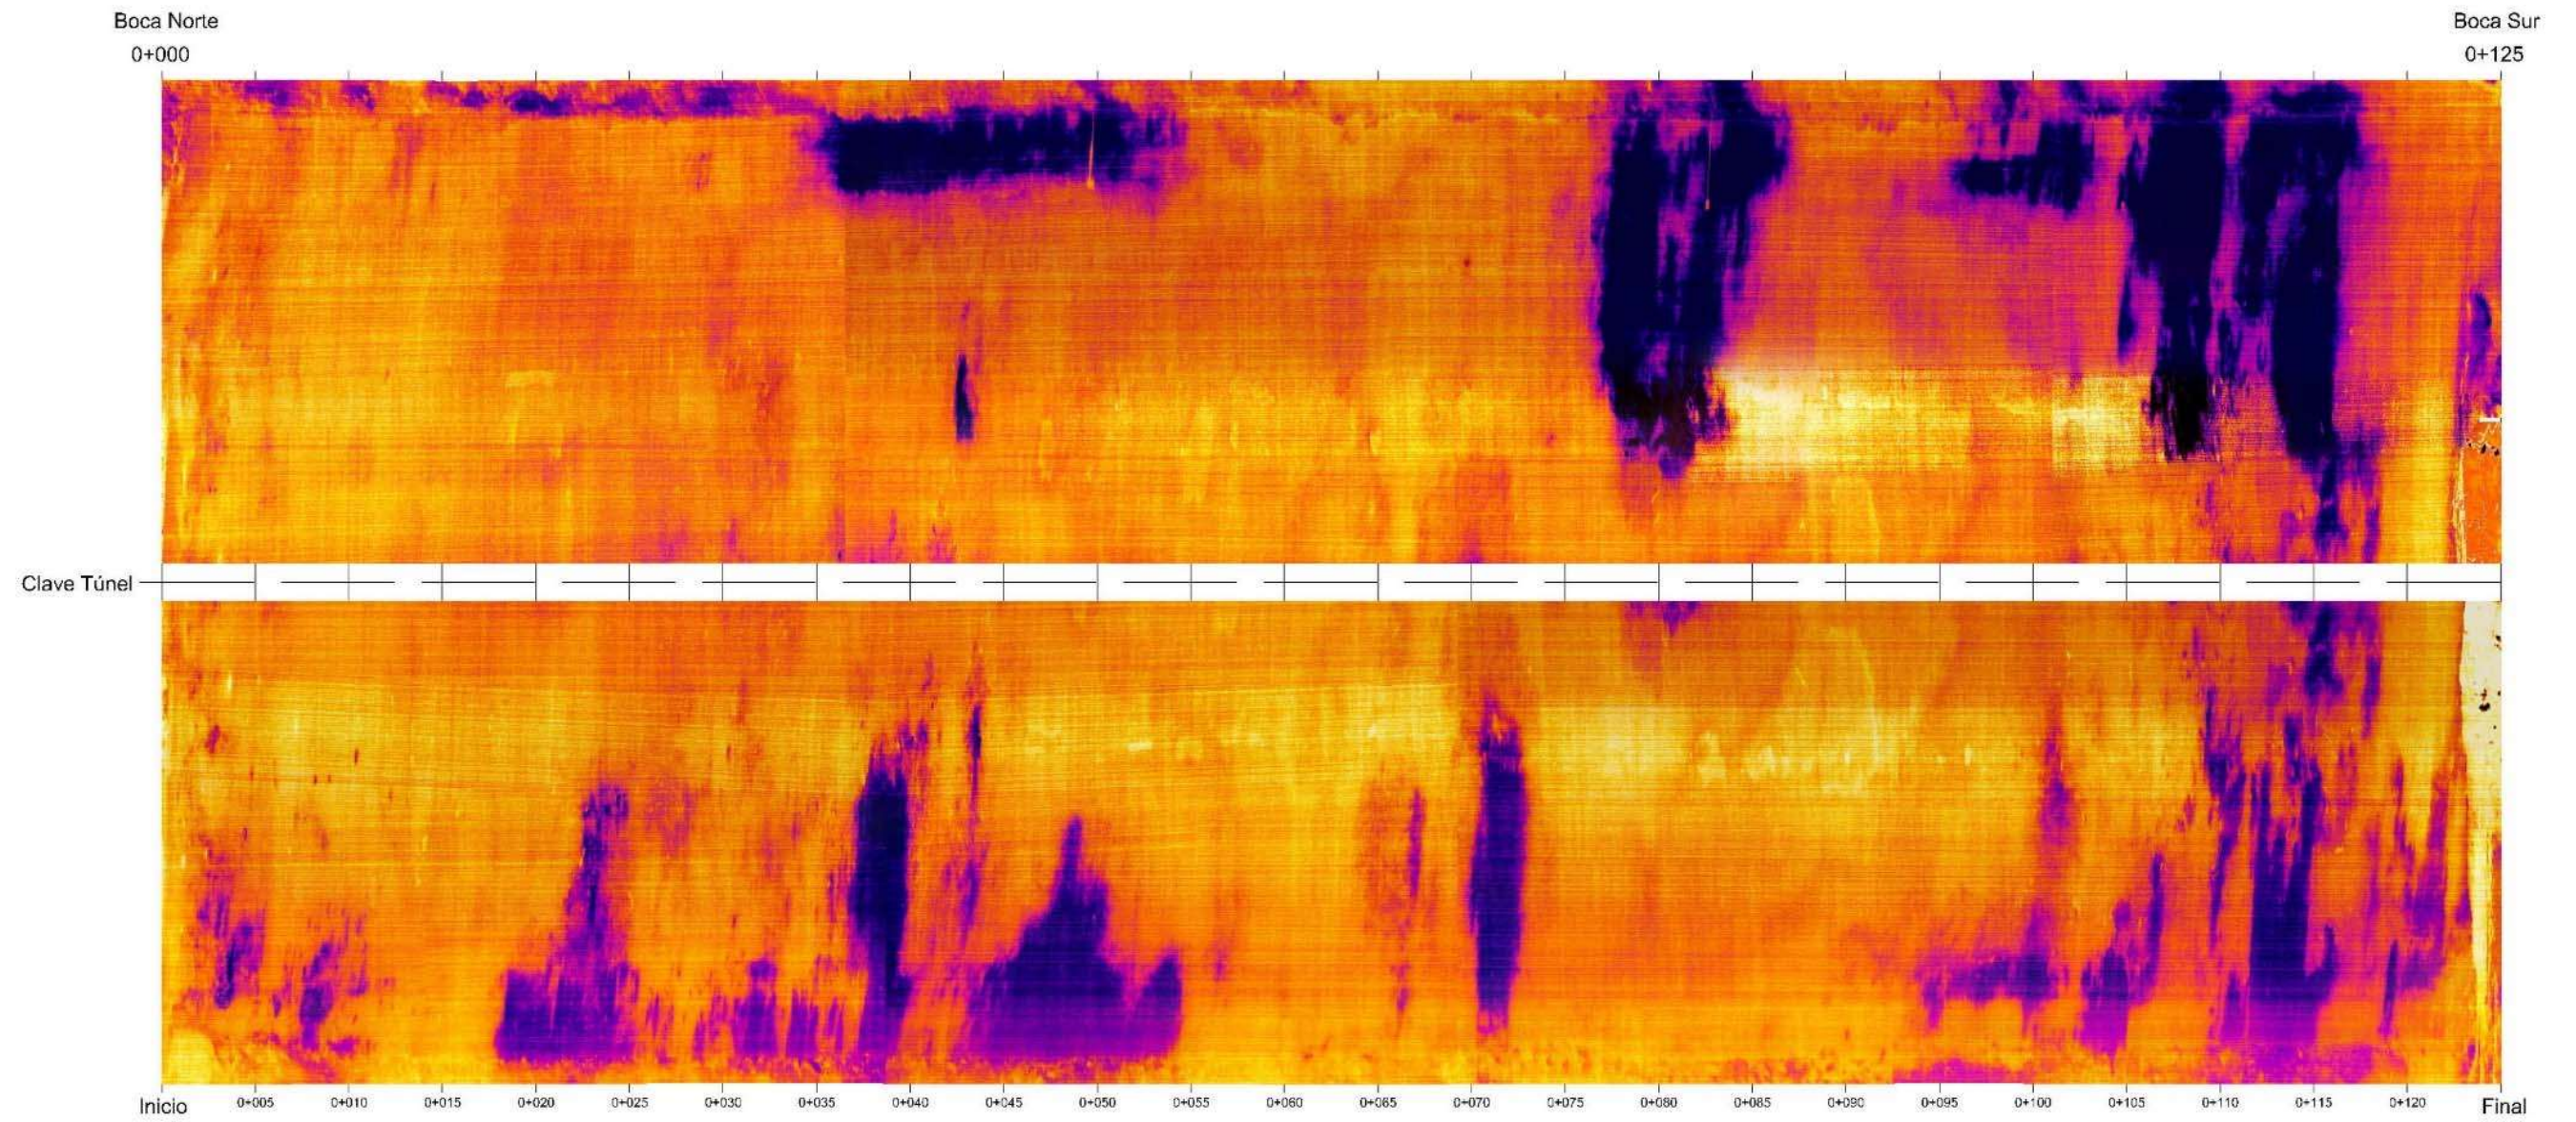
Imagen termográfica del túnel

De la comparativa entre esta imagen térmica y el resultado de las inspecciones realizadas sobre el revestimiento del túnel podemos ver que existen varias zonas donde son más significativas las humedades y goteos:
