PROYECTO CONSTRUCTIVO DE ADECUACIÓN DEL TÚNEL DE LA AVANZADA EN LA BI-637  
Nº EX.: 2020/004/073/10

Anejo 3 - Climatología y drenaje

| Información del Documento | |
|---|---|
| Código Documento | P0210L59-ATA-AP-CL-AN-0003 |

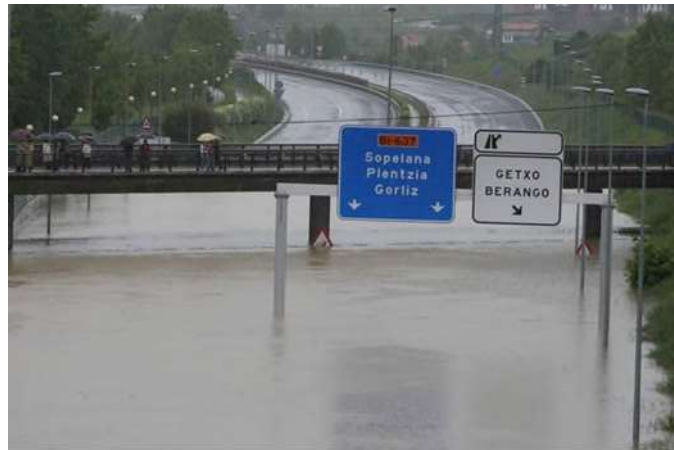
Figura 13. La autovía de la avanzada bajo el agua. Fuente: El Correo

Durante el episodio de fuertes lluvias caídas el día 1 de Junio de 2.008, se produjo el corte obligado de La Avanzada debido a la inundación en su punto más bajo de los túneles de Leioa.

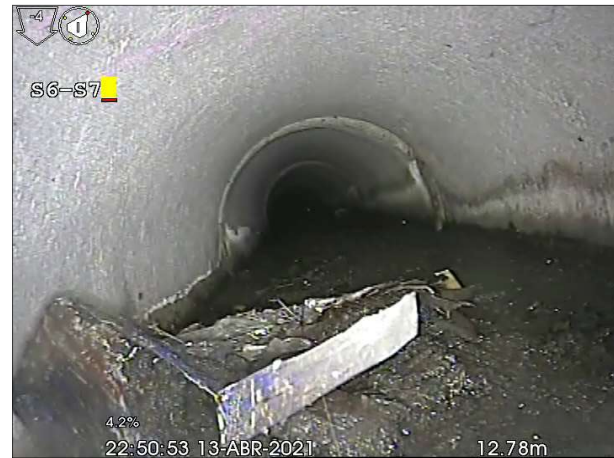
Fotografía: 34a, Nº Video: 9, 00:01:39  
13,7m, Inspección interrumpida, Obstaculo de  
sedimentaciones.

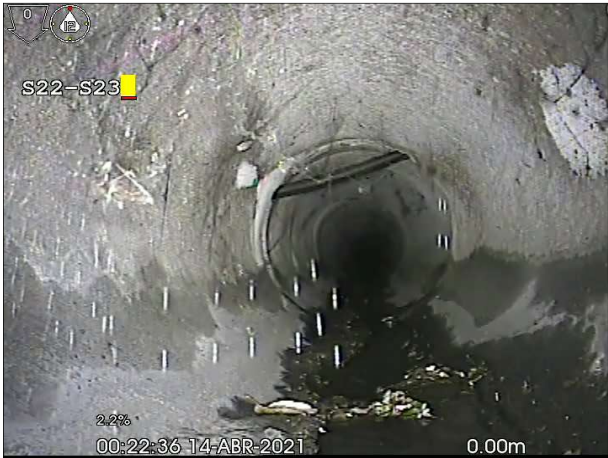
Fotografía: 74a, N° Video: 27, 00:00:00  
0m, Inicio de la inspección, arqueta S22

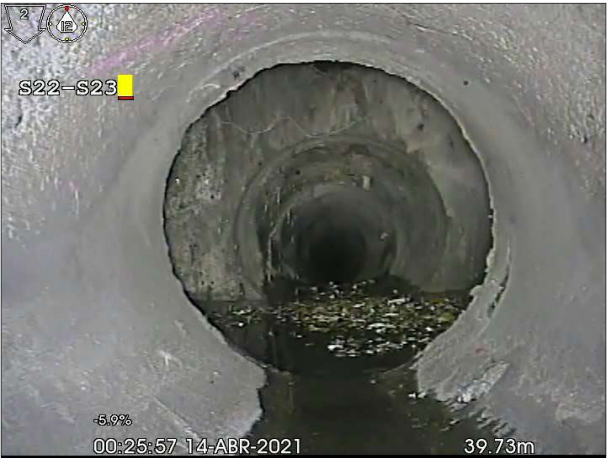
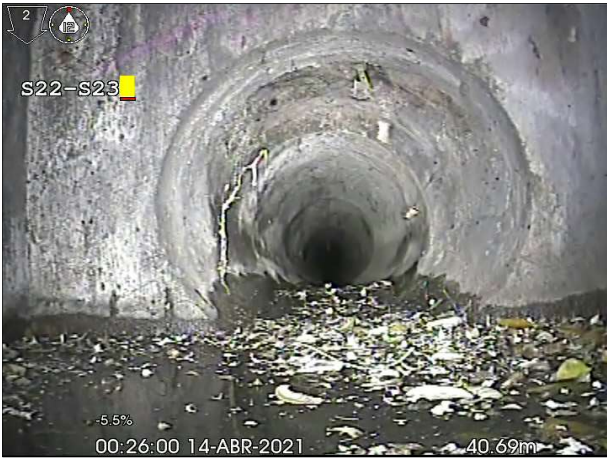
Fotografía: 77a, N° Video: 27, 00:03:22  
40,7m, Fin de la inspección, Arqueta S23

Fotografía: 77b, N° Video: 27, 00:03:22  
40,7m, Fin de la inspección, Arqueta S23

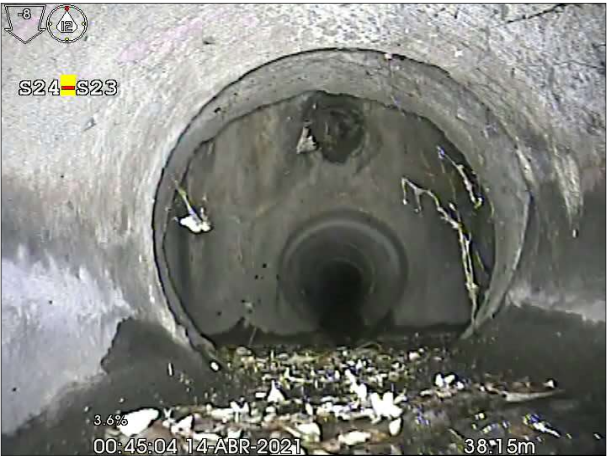
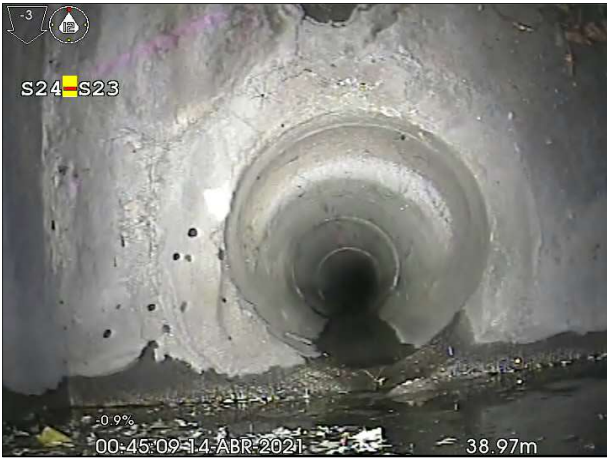
Fotografía: 83a, Nº Video: 28, 00:04:52  
38,9m, Fin de la inspección, Arqueta S23

Fotografía: 83b, Nº Video: 28, 00:04:52  
38,9m, Fin de la inspección, Arqueta S23

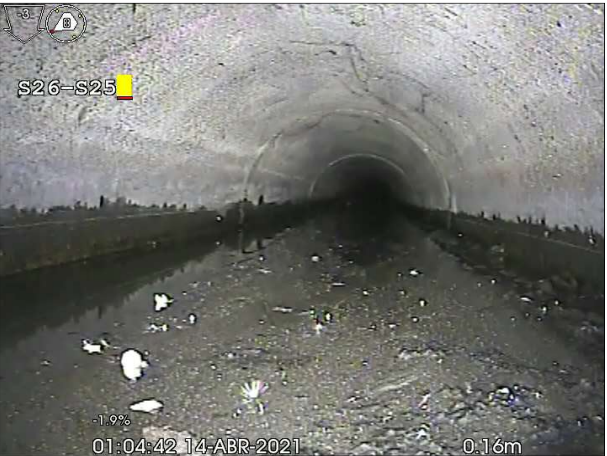
Fotografía: 91a, N° Video: 31, 00:00:00  
0m, Inicio de la inspección, Arqueta S26

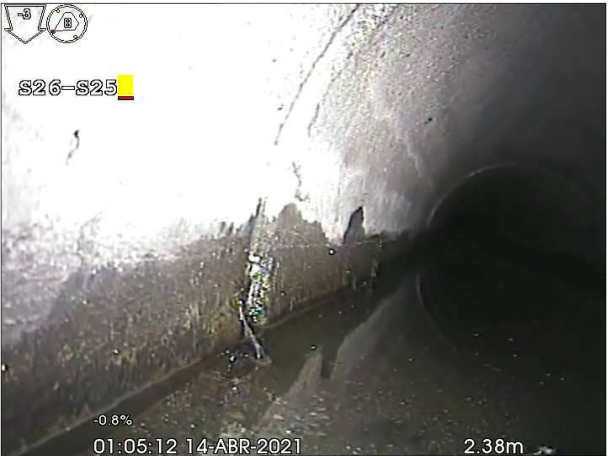
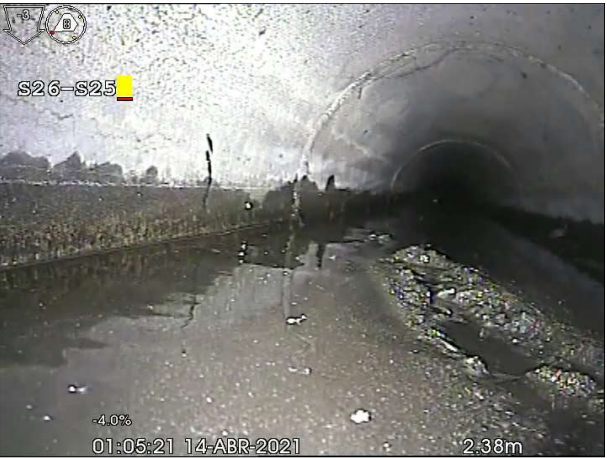
Fotografía: 92a, Nº Video: 31, 00:00:26  
2,4m, Inspección interrumpida, La cámara no puede avanzar.

Fotografía: 92b, N° Video: 31, 00:00:26  
2,4m, Inspección interrumpida, La cámara no puede avanzar.

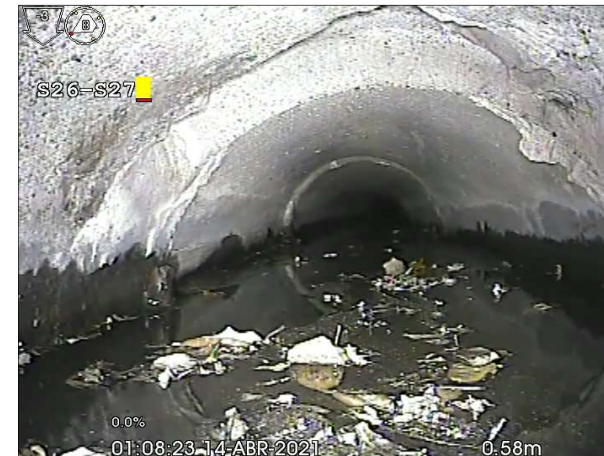
Fotografía: 93a, N° Video: 32, 00:00:00  
0m, Inicio de la inspección, Arqueta S26

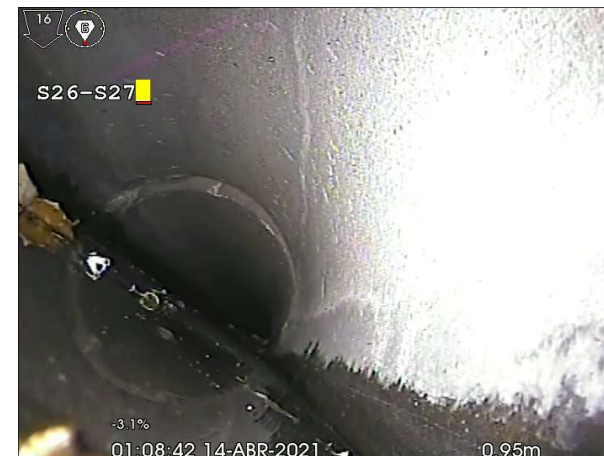
| 1:25 | Distan.(m) | Cod. | Observaciones | |
|---|---|---|---|---|
| | 1,00 | IINT | Inspección interrumpida, La cámara no puede avanzar. | |

Fotografía: 95a, N° Video: 32, 00:00:19  
1m, Inspección interrumpida, La cámara no puede avanzar.

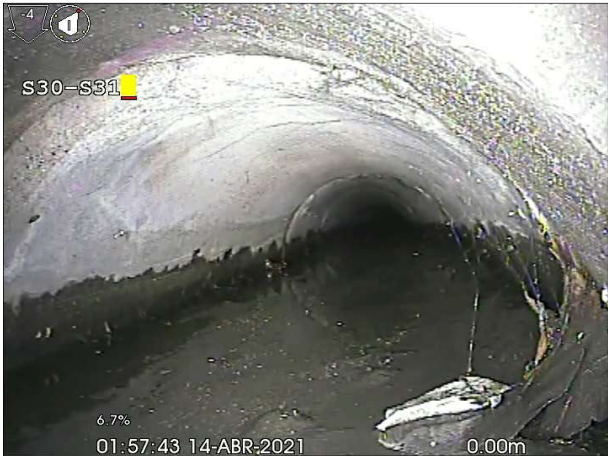
Fotografía: 116a, Nº Video: 38, 00:00:00  
0m, Inicio de la inspección, Arqueta S30

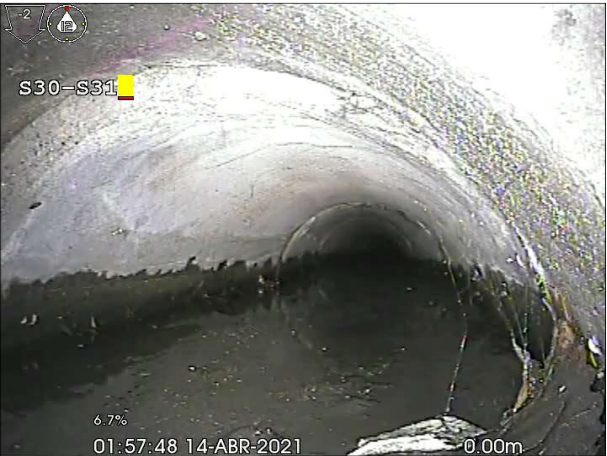
Fotografía: 117a, Nº Video: 38, 00:00:00  
0,2m, Inspección interrumpida, La cámara no puede avanzar.

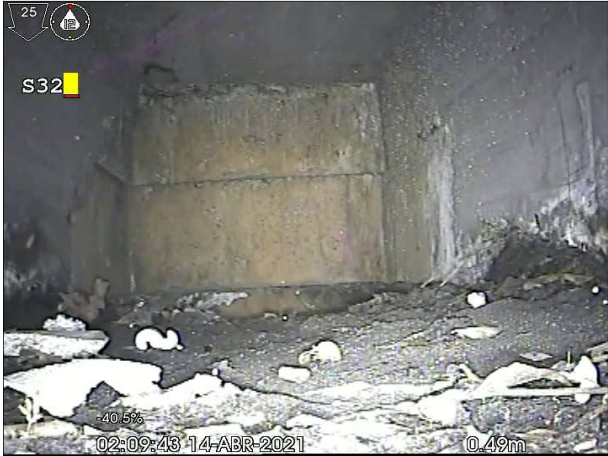
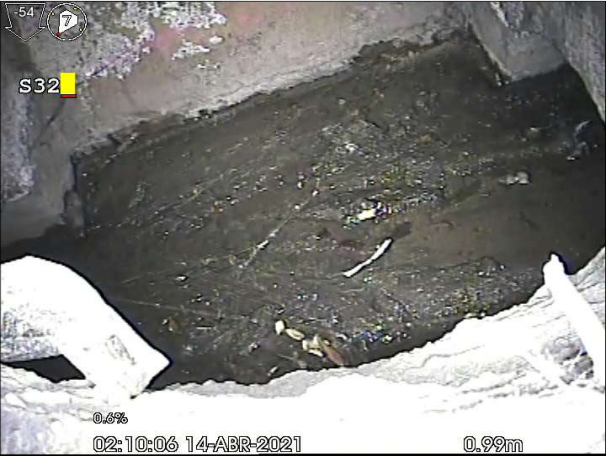
Fotografía: 120a, Nº Video: 40, 00:00:00  
0m, Inicio de la inspección, Arqueta S32

Fotografía: 120b, Nº Video: 40, 00:00:00  
0m, Inicio de la inspección, Arqueta S32

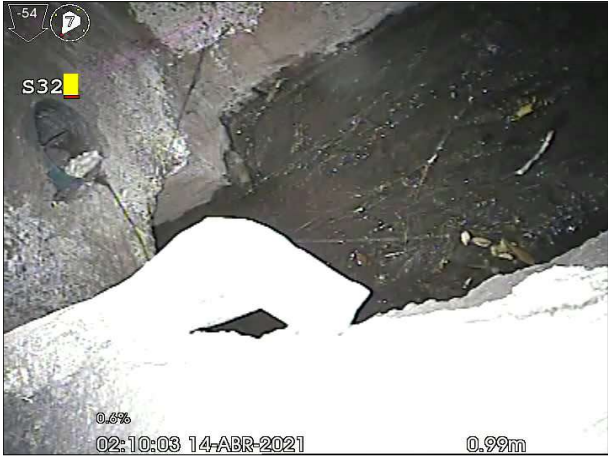
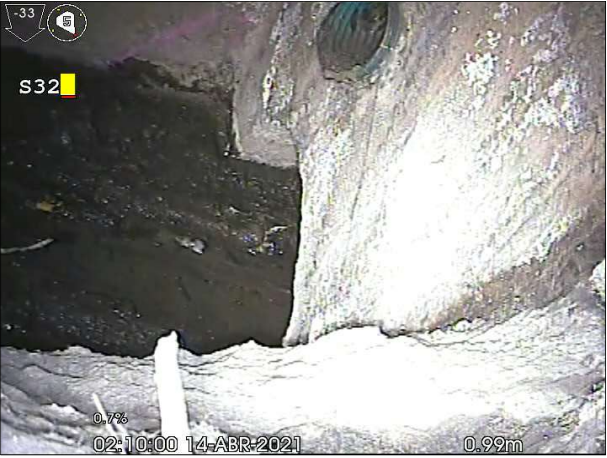
Fotografía: 121a, Nº Video: 40, 00:00:00  
0m, Fin de la inspección

Fotografía: 121b, Nº Video: 40, 00:00:00  
0m, Fin de la inspección

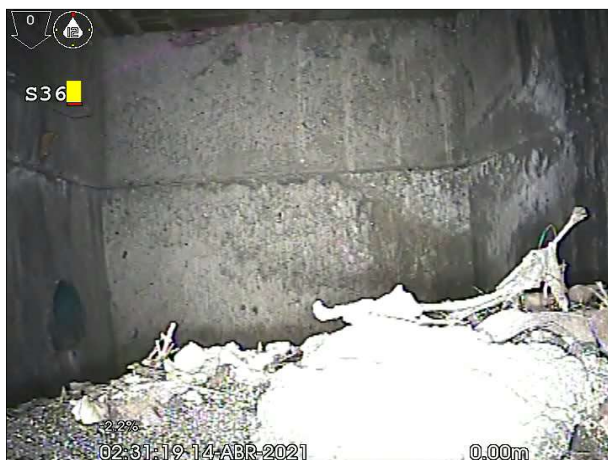
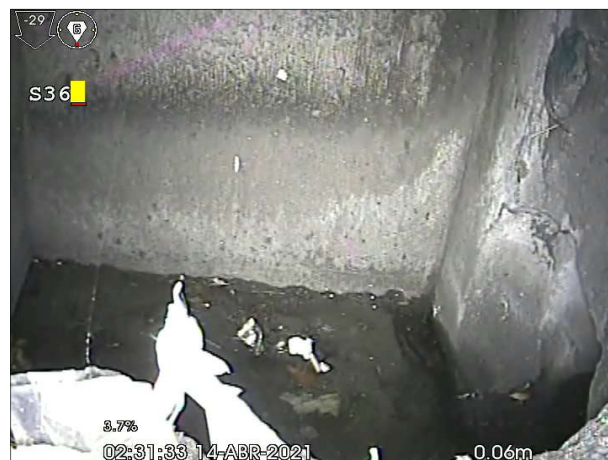
Fotografía: 128a, N° Video: 44, 00:00:00  
0m, Inicio de la inspección, Arquets S36

Fotografía: 128b, N° Video: 44, 00:00:00  
0m, Inicio de la inspección, Arquets S36

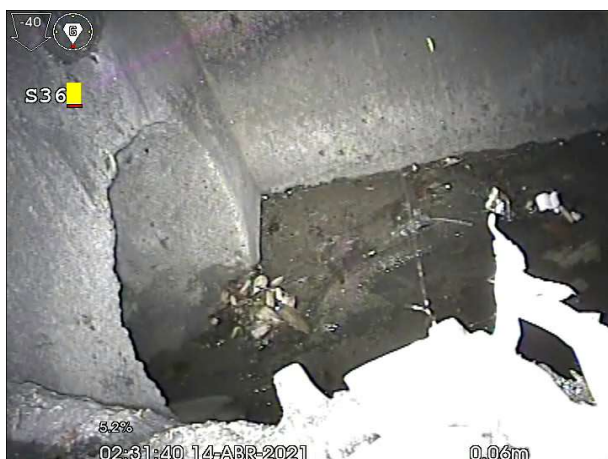
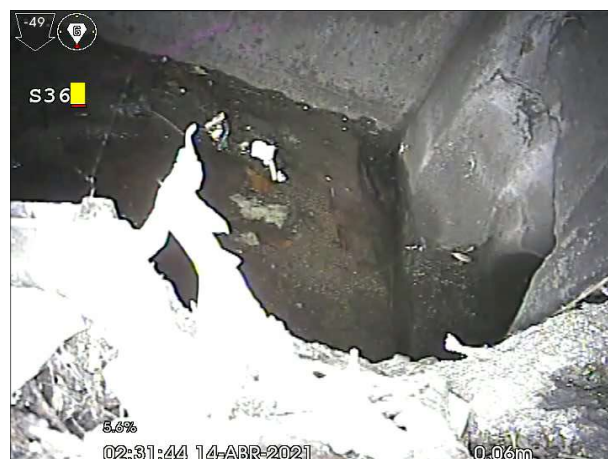
Fotografía: 129a, N° Video: 44, 00:00:00  
0m, Fin de la inspección

Fotografía: 129b, N° Video: 44, 00:00:00  
0m, Fin de la inspección

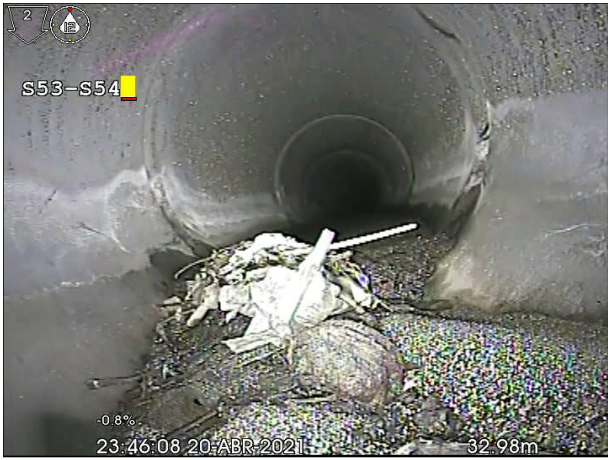
Fotografía: 166a, N° Video: 60, 00:04:58  
33,7m, Inspección interrumpida, La cámara no puede avanzar.

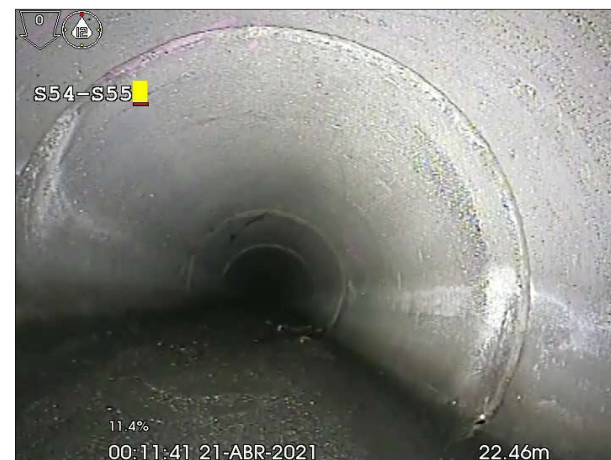
Fotografía: 175a, Nº Video: 63, 00:02:20  
22,4m, Inspección interrumpida, La cámara no puede avanzar.

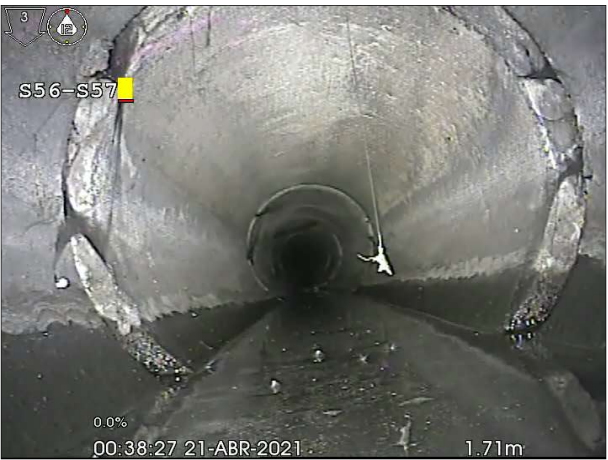
Fotografía: 188a, N° Video: 67, 00:00:31  
1,7m, Inspección interrumpida, La cámara no puede avanzar.

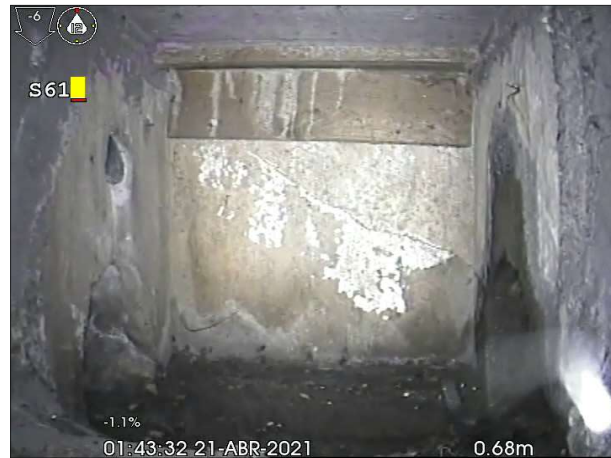
Fotografía: 207a, N° Video: 73, 00:00:00  
0m, Encofrado perdido.
