Anejo nº 17  
Seguridad Vial

Proyecto de mejora de la carretera BI-633  
del P.K. 52+200 al P.K. 54+000, en  
Markina - Berriatua.

Octubre 2016

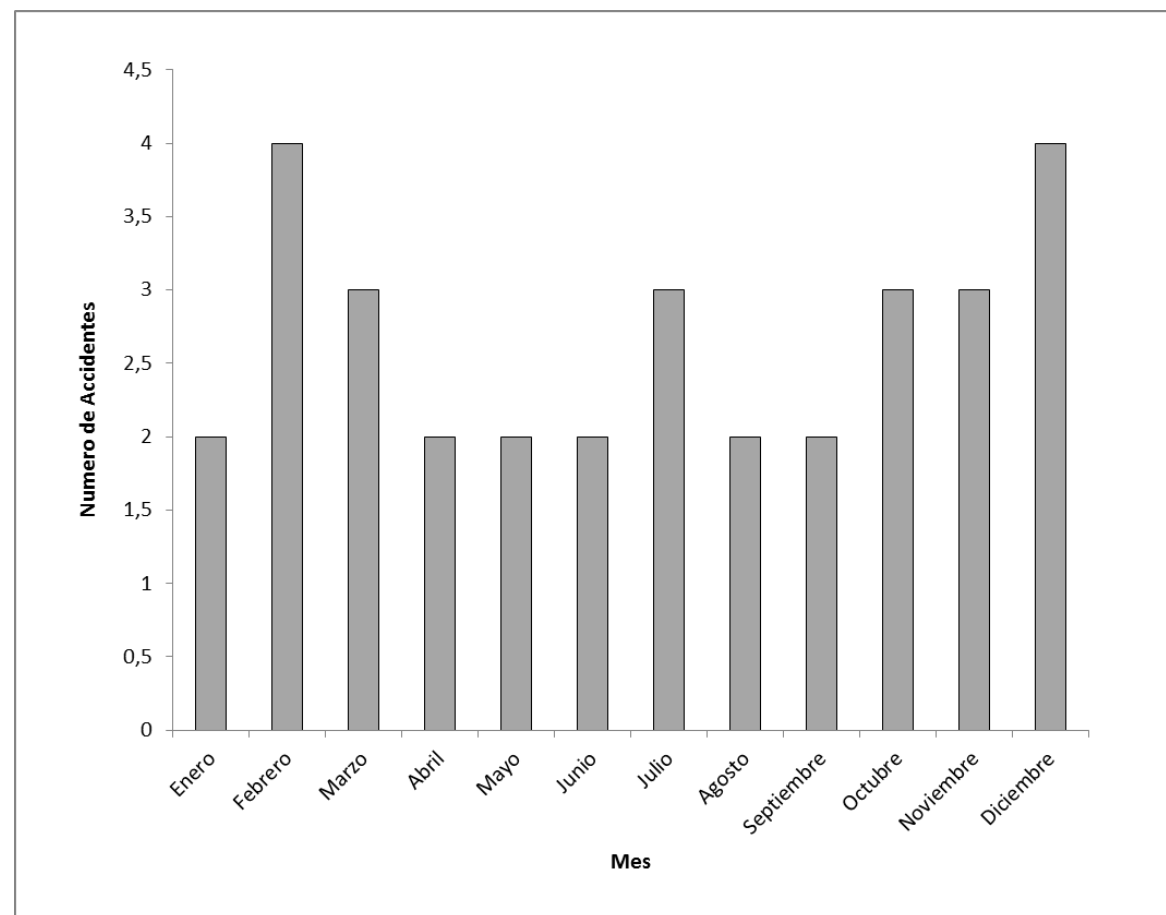
En cuanto a la distribución mensual, tampoco se encuentra ningún patrón de accidentalidad. Si bien pueden observarse que el número de accidentes durante el mes de Febrero y Diciembre es mayor que el resto, no se aprecia ninguna tendencia reseñable.

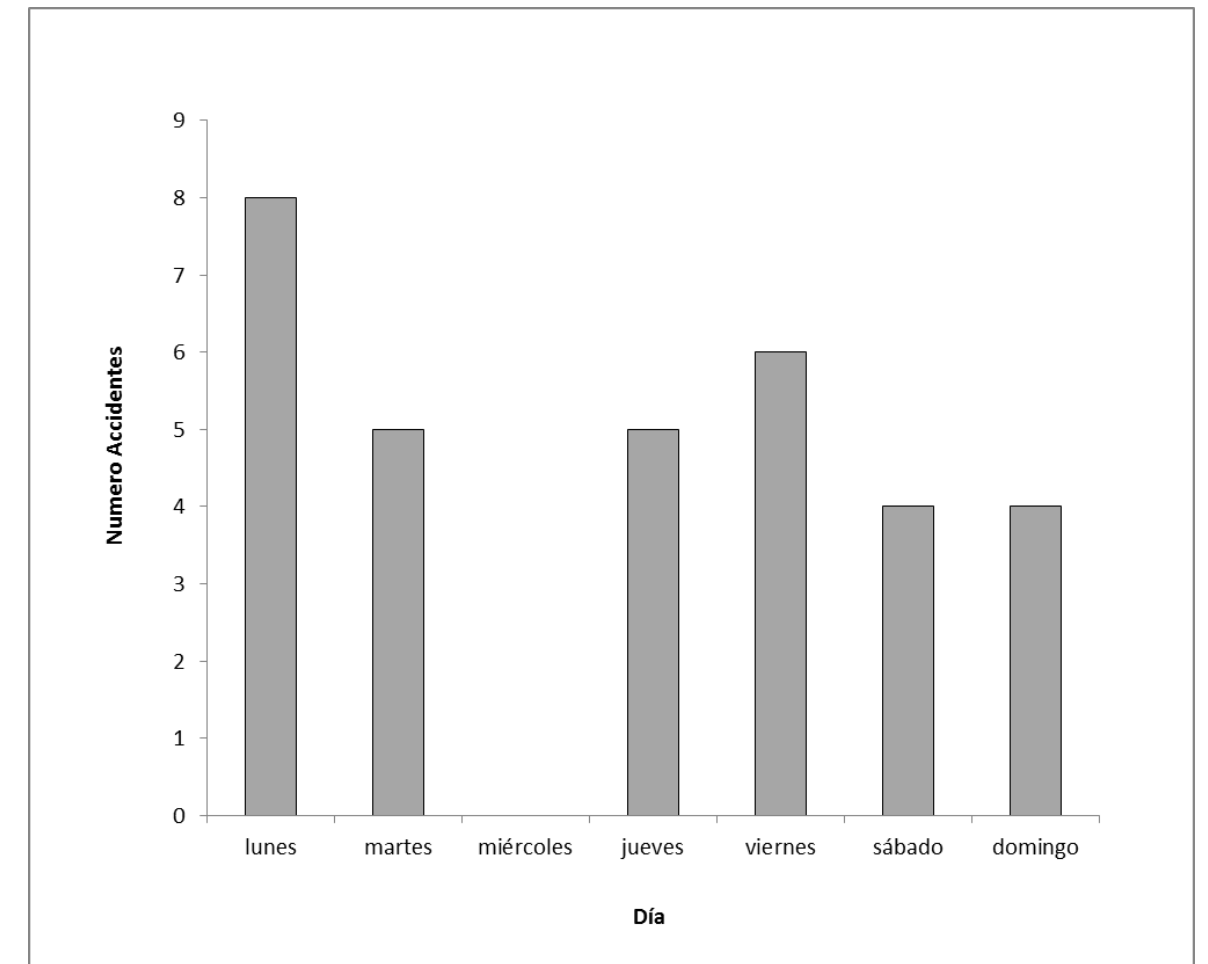
Respecto a la distribución diaria, puede observarse que el mayor número de accidentes se produce los lunes, pero de no es algo que resulte concluyente.

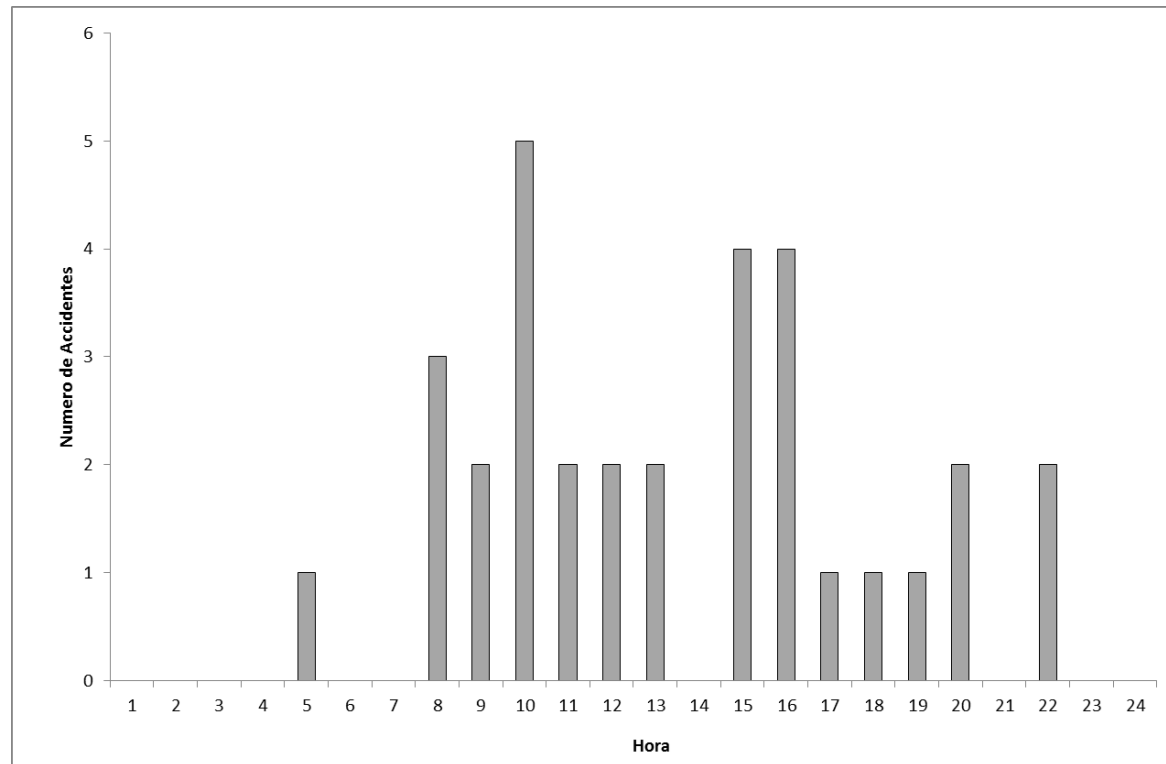
Tras un análisis de las franjas horarias en las que se producen los accidentes, puede observarse que la mayor parte de ellos ocurren en torno a las 10 de la mañana.

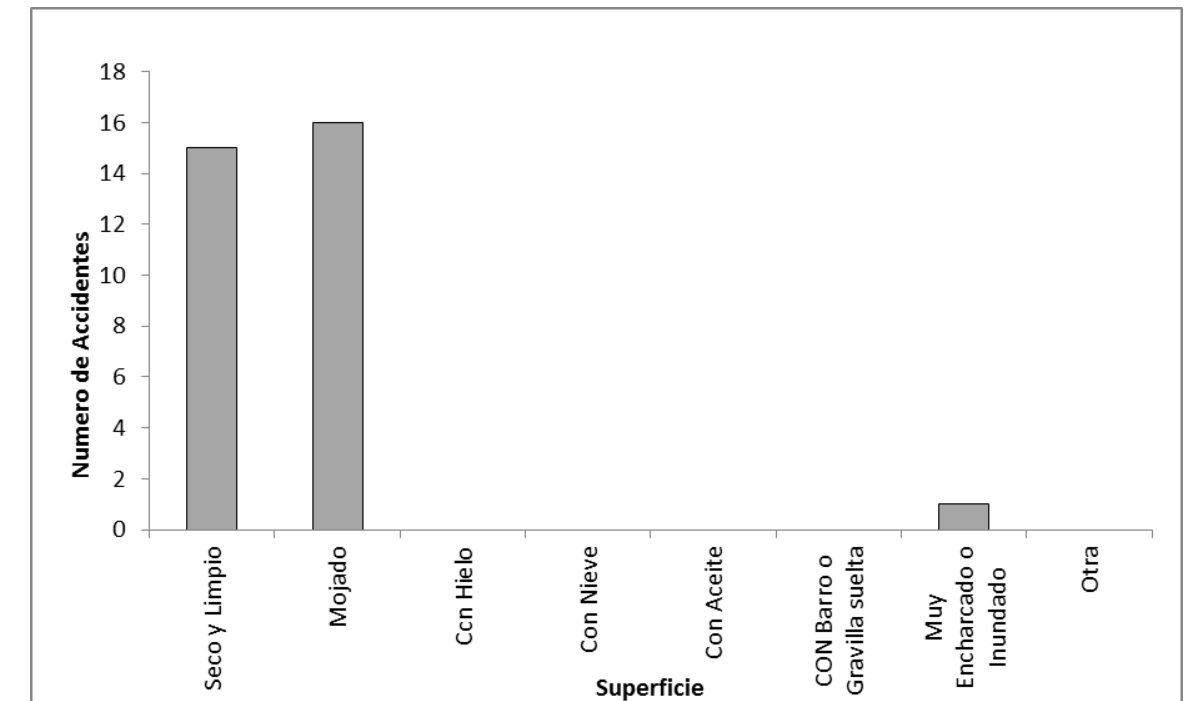
En el gráfico siguiente puede comprobarse que un 46,8% de los accidentes tienen lugar con la superficie de la calzada seca y limpia, y el 50% de los casos el pavimento está mojado. Por lo que se observa que el factor de las condiciones de la superficie no es determinante.

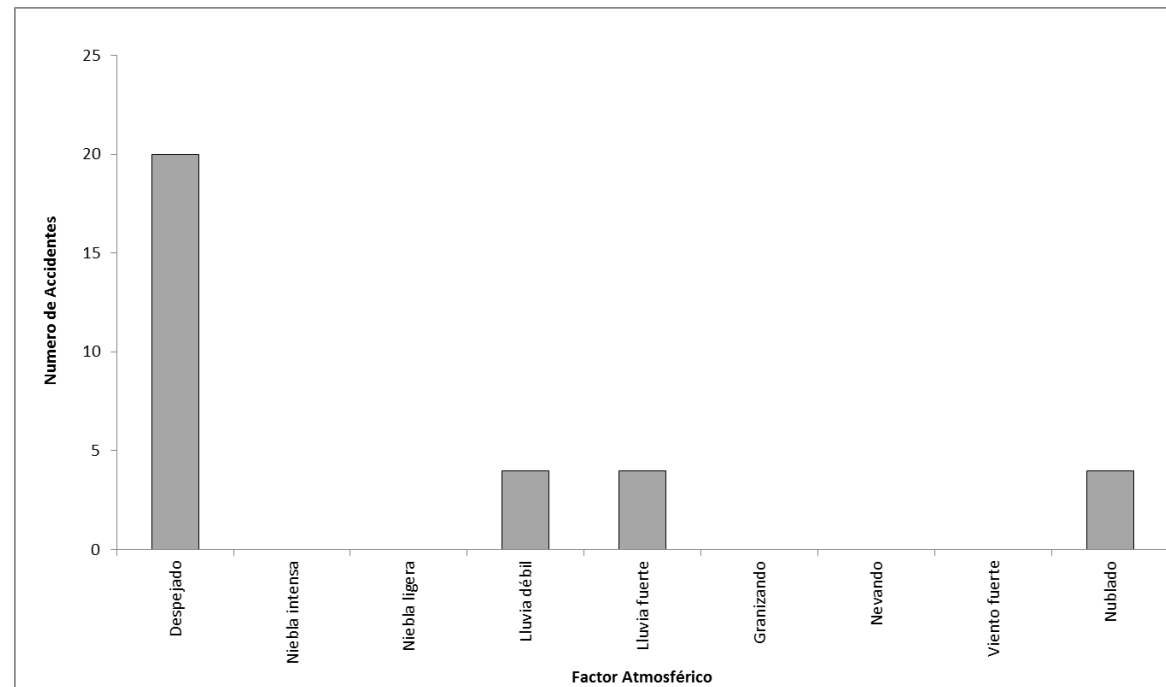
Es importante conocer las condiciones atmosféricas en las que se produce un accidente, ya que pueden ser determinantes. En este caso, un 62,5% de los accidentes tienen lugar con tiempo despejado, mientras que sólo un 25% tienen lugar con lluvia débil o fuerte.

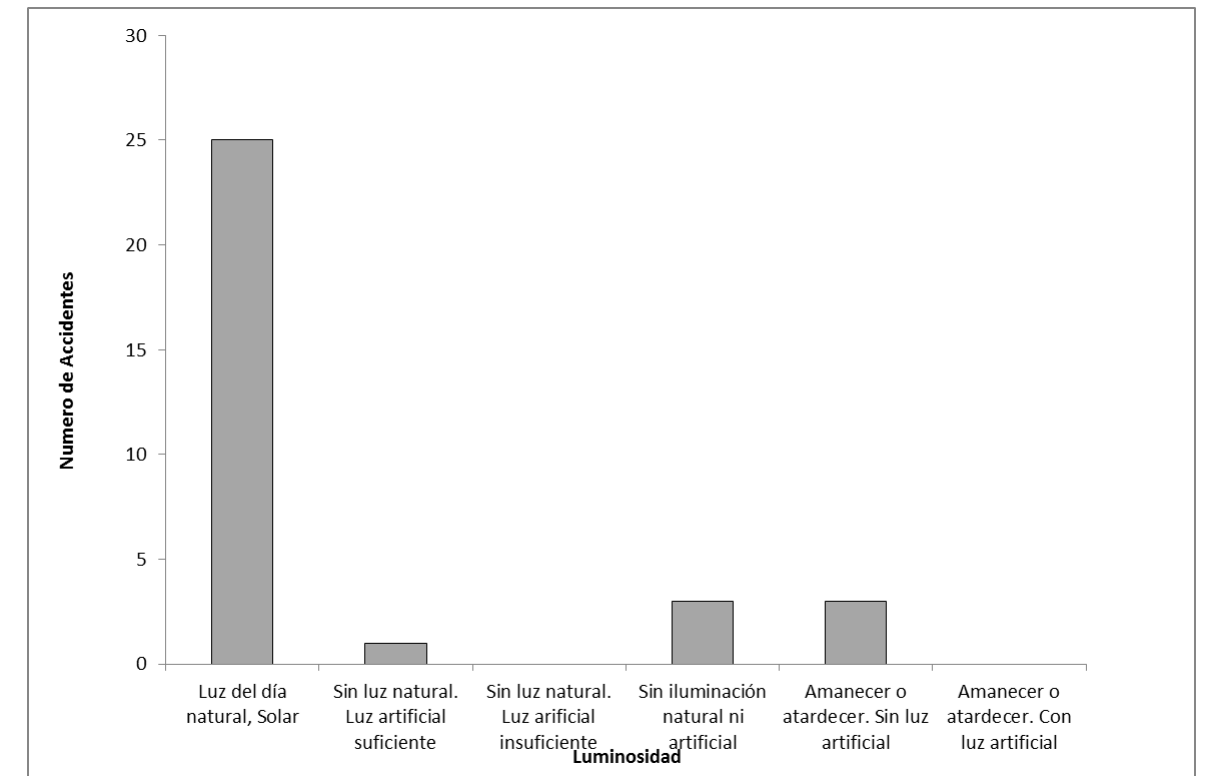
En cuanto a la luminosidad con la que se producen los accidentes, el 78,12% ocurren a pleno día y el 3,13% sin luz natural pero con luz artificial suficiente. Sólo un 9,37% tienen lugar sin iluminación natural ni artificial y un 9,37% al amanecer o atardecer sin luz artificial.
