Anejo nº 21  
Restauración Puente Plazakola

Proyecto de mejora de la carretera BI-633  
del P.K. 52+200 al P.K. 54+000, en  
Markina - Berriatua.

Octubre 2016

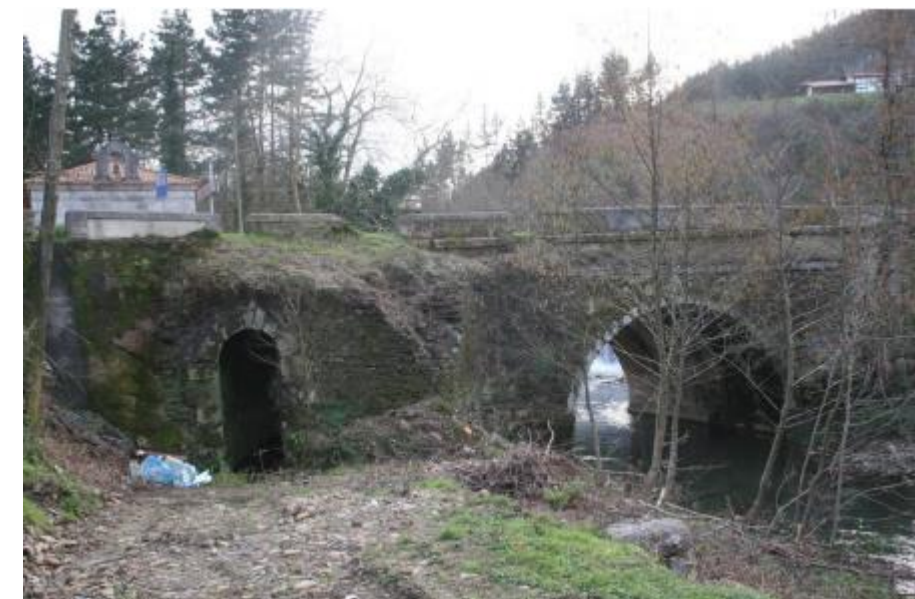
Vista del aliviadero

La bóveda mejor conservada del puente sería la que se corresponde con el aliviadero del mismo de la que se conserva prácticamente la estructura original. Esta galería es de mampostería, y presenta un refuerzo de hormigón en una longitud de unos 3,00 m en la zona situada más aguas arriba, en bóveda y muro derecho. El fondo de la galería se sitúa por encima de la cota del fondo del cauce y prácticamente tiene pendiente nula.

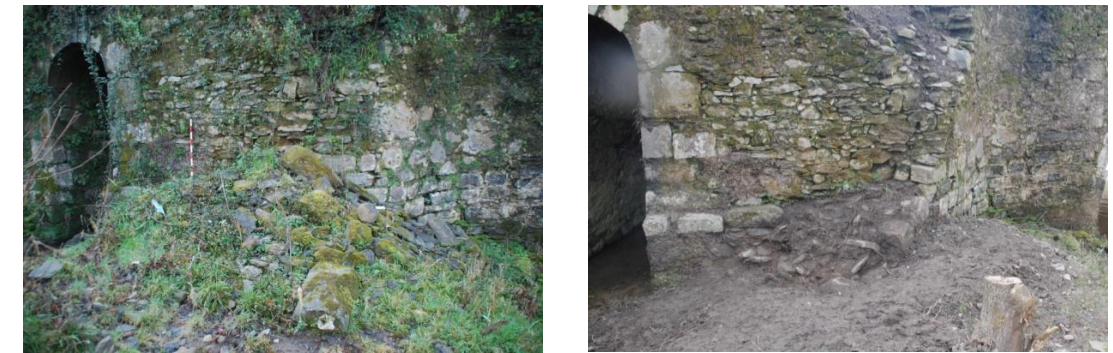
También la zona adyacente al puente se encontraba llena de vegetación y basura, impidiendo ver la parte inferior del mismo, por lo que se desescombró y se limpió. En la zona del estribo oriental aguas abajo se concentraba gran cantidad de piedras y tierra, proveniente de un derrumbe en la parte superior del puente en esta zona. Se retiró el derrumbe de forma manual; junto al desbroce y limpieza del área adyacente al puente y de sus alzados, se dio por finalizada esta primera etapa del trabajo.

Figura 5. Imágenes del estado inicial de la zona del estribo aguas abajo (izquierda) y estado final una vez eliminando el derrumbe (derecha).

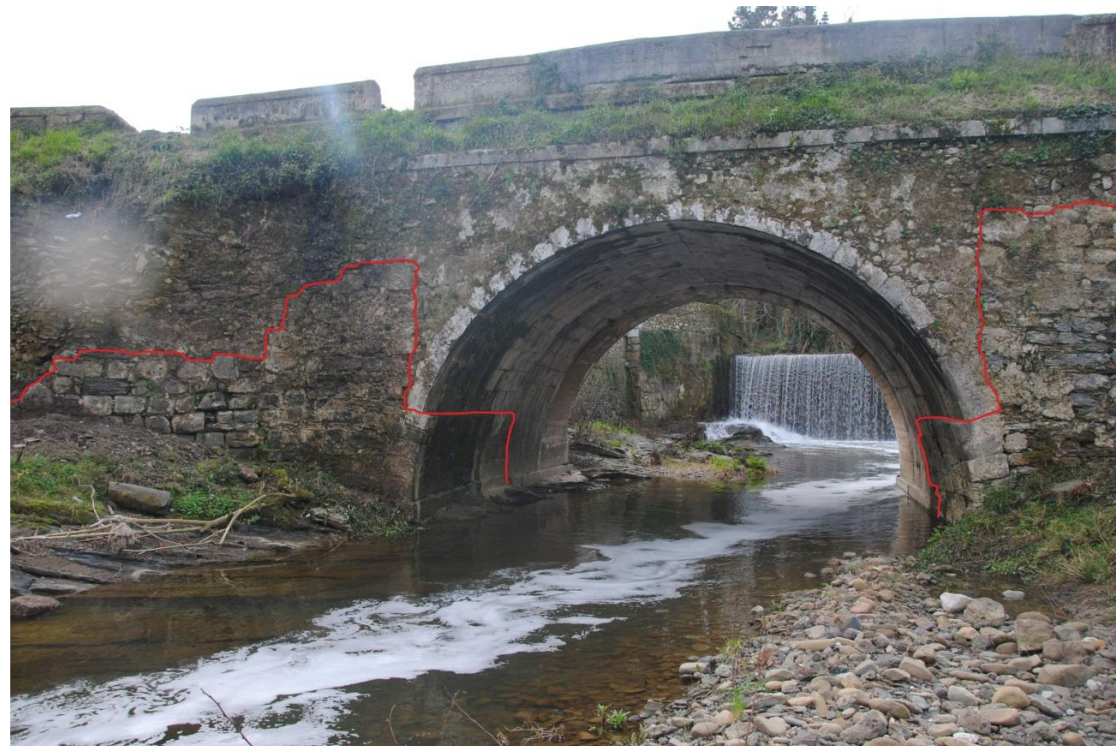
En esta segunda fase se documenta la reconstrucción del puente, visible en la actualidad en la zona oriental, aguas abajo. Hemos incluido la rotura de la obra de la fase anterior, identificada con las UUEE 10 y 38. Ambas son cortes irregulares, el primero situado en la zona oriental del arco 2, rompiendo la obra del arco y el estribo primitivo, y el segundo situado en la zona de la pila central, rompiendo la obra del arco 2 en esta parte y parte de la pila. Desafortunadamente en la zona occidental del puente no se han conservado evidencias en el arco 1 ya que como veremos, fue afectado drásticamente por ruinas y obras posteriores.

Figura 12. Destacados en rojo los dos cortes UUEE 10 (a la izquierda de la imagen) y 39 (a la derecha).

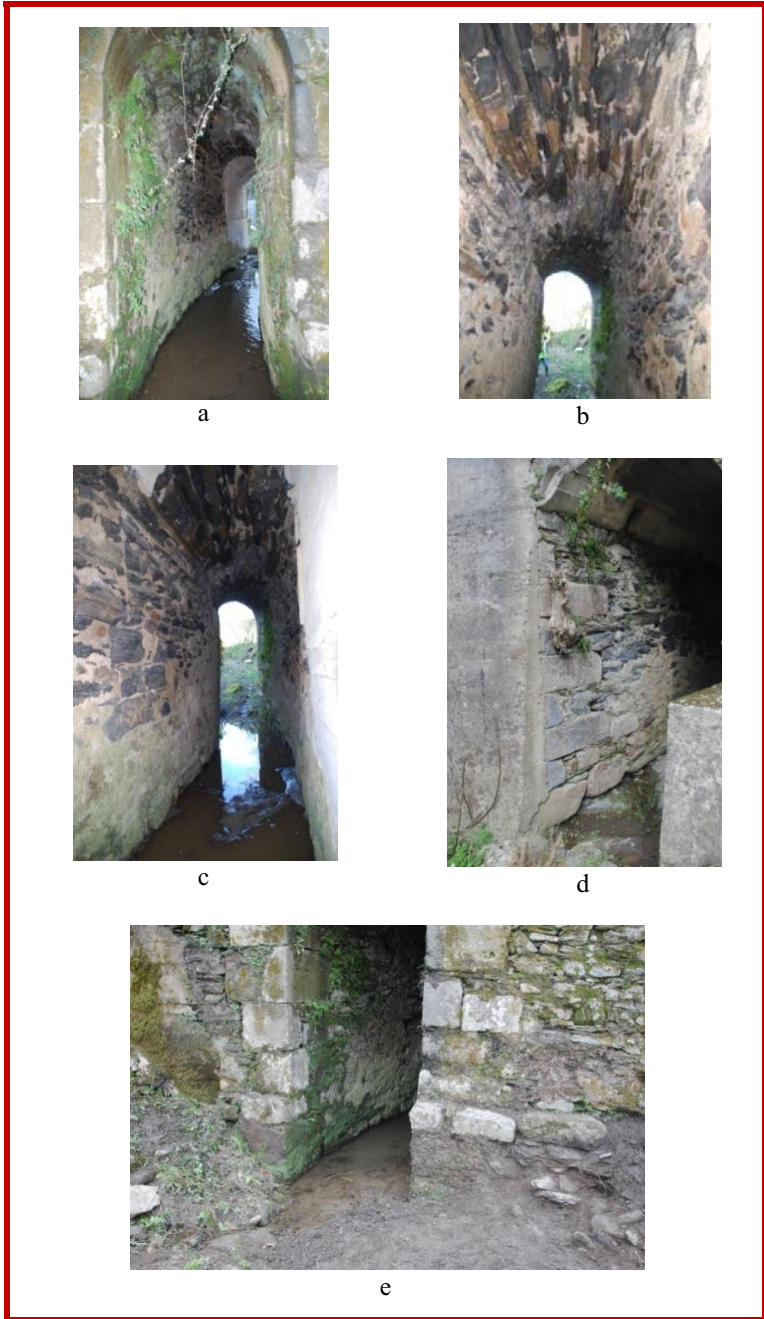
En este momento se construye también el aliviadero (UE 5) situado en la zona oriental del puente. Se trata de un canal que atraviesa la obra del puente por completo. Presenta una anchura de 1,38 m y en su trayectoria gira hacia el W aguas abajo. La base se apareja en mampostería con bloques de gran tamaño de arenisca careados formando una hilada. Los muros de este aliviadero se crean con lajas de caliza gris de grandes dimensiones. De este momento se conserva su acceso S, aguas arriba, en arco y realizado en sillería de caliza muy compacta con la superficie casi alisada, aunque se reconoce la labra a picón en alguna pieza. Estos sillares se disponen a soga y tizón con una longitud conservada de entre 0,70-0,80 m los más anchos y 0,25-0,30 m los más estrechos<sup>5</sup>.

Figura 14. Aliviadero. a: interior desde aguas abajo. b. bóveda. c. interior desde aguas arriba. d. jamba izquierda de su entrada aguas arriba. e. Parte inferior del aliviadero aguas abajo.

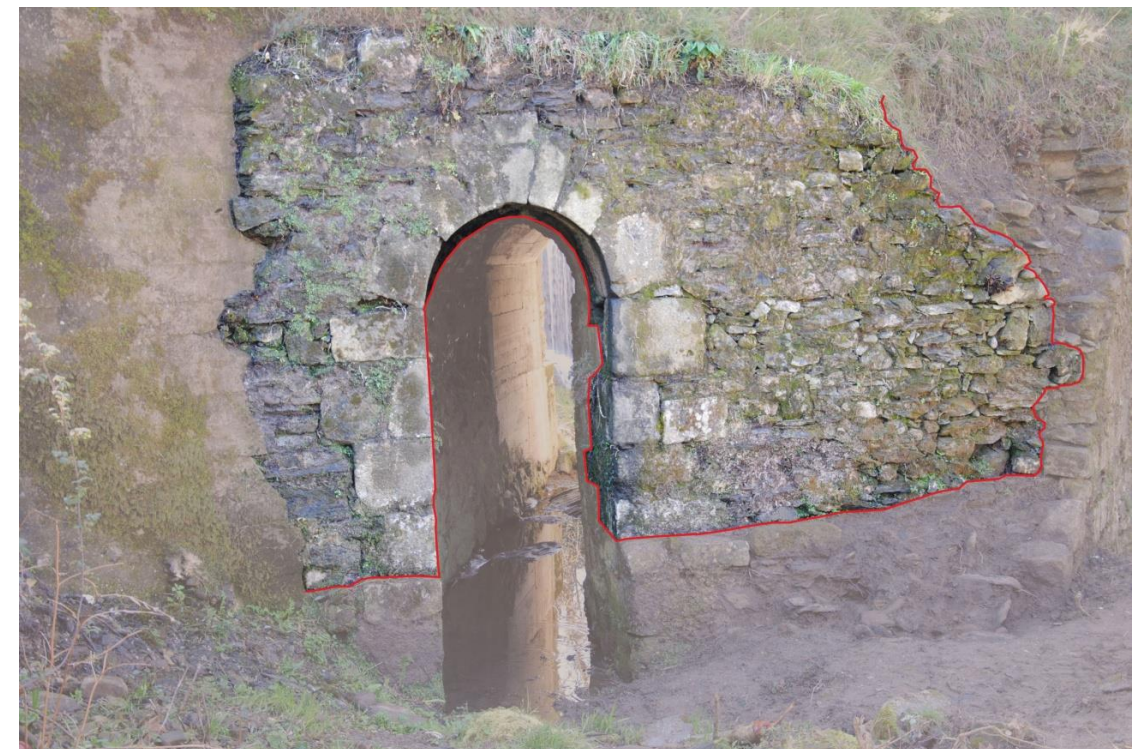
Centrándonos en la zona oriental del puente, se registra en primer lugar la reforma N del aliviadero, aguas abajo. Se realiza un corte (UE 31) en la obra del primitivo estribo (UE 29, fase 1) y del aliviadero original (UE 5, fase 2), para insertar la obra de reforma del aliviadero reduciendo las dimensiones del estribo. Tiene una longitud en su lado oriental de 5,80 m, siendo de 3,80 m en su tramo occidental. Tras esta rotura se realiza la reforma de la fachada aguas abajo del aliviadero (UE 32), que incluye el muro oriental del estribo y todo el muro que rodea el aliviadero, incluyendo las jambas y el arco del mismo. Los muros se aparejan en mampostería de lajas y cantos rodados de pequeño y mediano tamaño sin seguir hiladas. El acceso al aliviadero se forma en sillería de piezas cuadrangulares, con cuatro hiladas en las jambas y siete dovelas, labradas a picón y sin listel. Esta obra crea un zócalo con respecto a la fase anterior de entre 0,15 y 0,20 m de anchura.

Figura 16. En rojo, ruptura para la obra de reforma del aliviadero. Nueva fachada del aliviadero destacada sobre la fotografía.

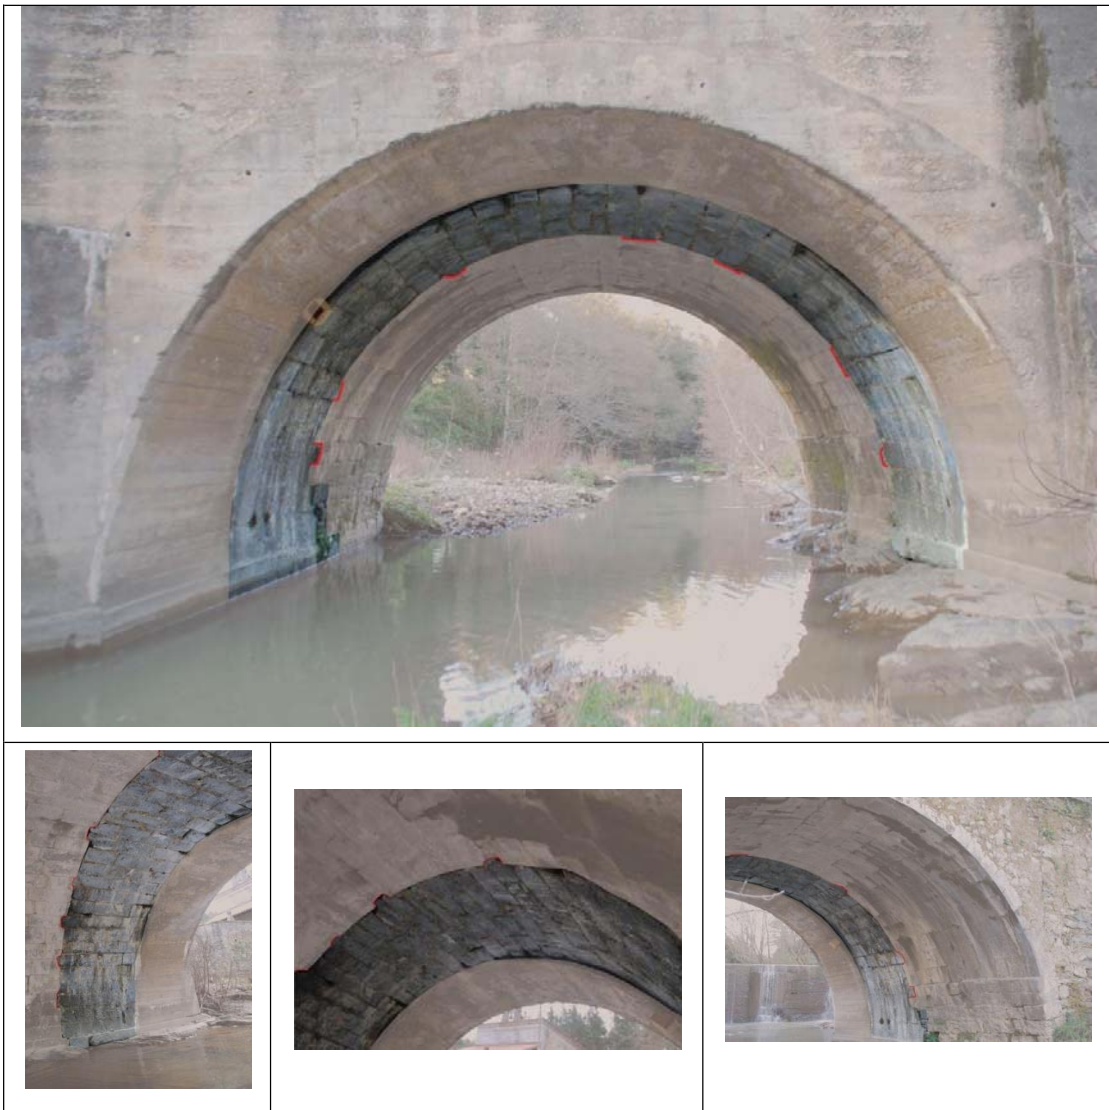
En cuanto al arco 2, en toda su rosca, aguas arriba, se aprecian una serie de cortes (UE 25) realizados para poder trabar la obra de ampliación (UE 26) realizada en sillería labrada a picón sin listel. Las piezas que forman la cara visible de esta obra (actualmente oculta por obras posteriores), están acabadas a bujarda y presentan listel. La base de toda esta obra forma un zócalo de una hilada de sillería a ambos lados del arco.

Figura 17. Imágenes del arco 2. Se destacan en rojo los cortes realizados en su rosca (UE 25), además de la parte del arco ampliada (UE 26).

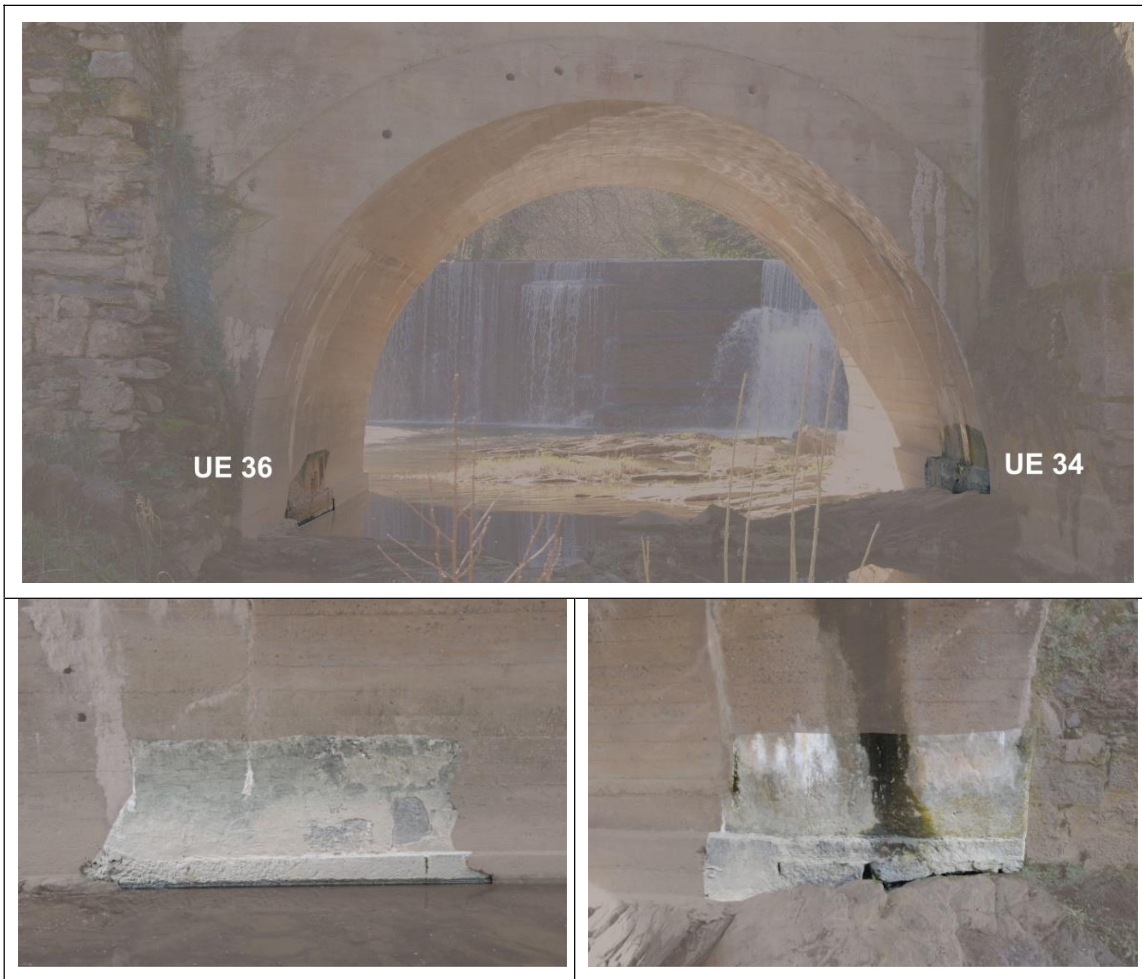
En el arco 1, aunque muy reformado, se aprecian en la parte inferior de su rosca, a ambos lados, restos de esta ampliación. En su lado oriental se conserva un pequeño resto de estructura (UE 36) realizada en sillería. La parte inferior forma un pequeño zócalo labrado a bujarda y por encima se aprecian dos sillares de caliza gris. En el lado occidental, enfrentado a la obra anterior, hay otro pequeño resto (UE 34) de las mismas características. Ambas obras están enfoscadas con cemento de la última de las reformas del puente; pero se distingue del resto del arco reconstruido al no contar con las marcas del encofrado de madera que se usó para la reconstrucción del arco.

Figura 18. Imágenes del arco 1. En la de arriba se sitúan los restos del arco dentro de la rosca. En las fotografías inferiores, detalles de los mismos (UUEE 34 a la derecha y 36 a la izquierda).

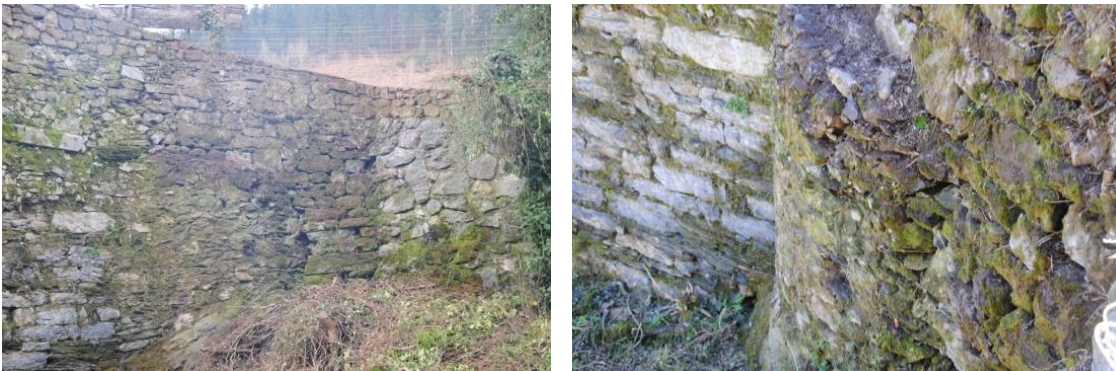
En la zona del estribo occidental, aguas abajo, documentamos una estructura que incluimos en esta fase; se trata de la UE 8, de forma semicircular y realizada en mampostería con piedras calizas y lajas de pequeño tamaño. Se conserva una altura máxima de 2,70 m y tiene un diámetro aproximado de 2,40 m. Creemos que se trata de una modificación o reforma de esta parte del estribo, que quizás tenga que ver con el aliviadero que las fuentes documentales mencionan en esta zona, asociado a la ferrería.

Figura 19. Fotografías de la UE 8, situada en la parte del estribo occidental del puente, aguas abajo.

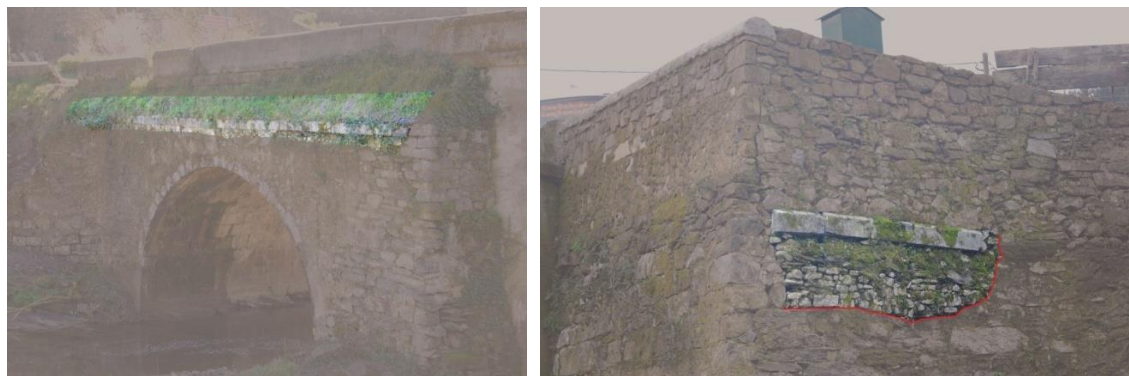
Por fin, en la parte superior del puente y visible encima del arco 2, aguas abajo, se dispone una estructura de remate (UE 28) realizada en mampostería de cantos rodados y ligeramente

remetida con respecto a la obra del puente. Cuenta con una cornisa de sillería con piezas acabadas a bujarda y con listel. De las mismas características es la UE 9, situada en el estribo occidental del puente aguas abajo, para la que preparan su superficie de apoyo con el corte UE 7, a partir del cual se reconstruye el remate de dicho estribo. La identificación de las UUEE 9 y 28 como la misma obra en origen, gracias sobre todo a la cornisa, nos permite saber que en este momento constructivo el arco 1 estaba completo y mantenía un trazado con diferente orientación al actual.

Figura 20. Fotografías de los restos de antigua cornisa (UE 28 y 9), localizadas en distintos lugares del puente, aguas abajo. También se destaca en rojo, en la imagen de la derecha, el corte (UE 7) para asentar la estructura (UE 9).

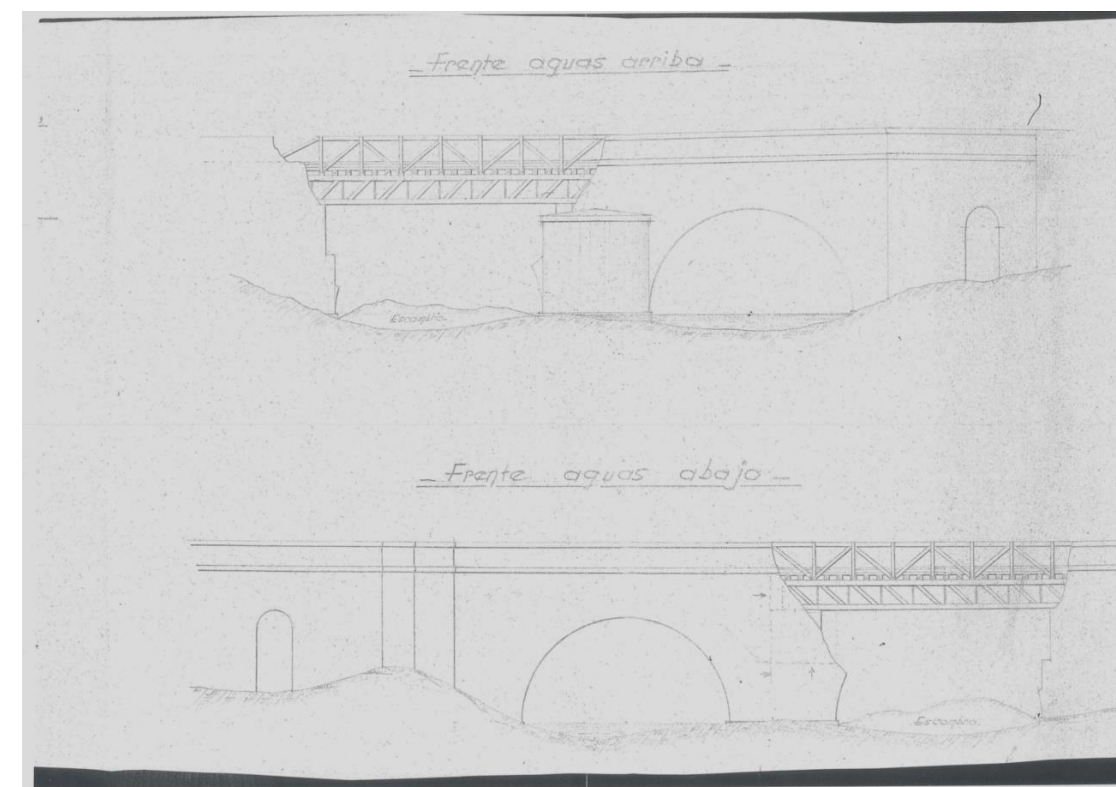
Figura 24. Plano donde se refleja la existencia del puente de madera, sustituyendo al primitivo arco volado.

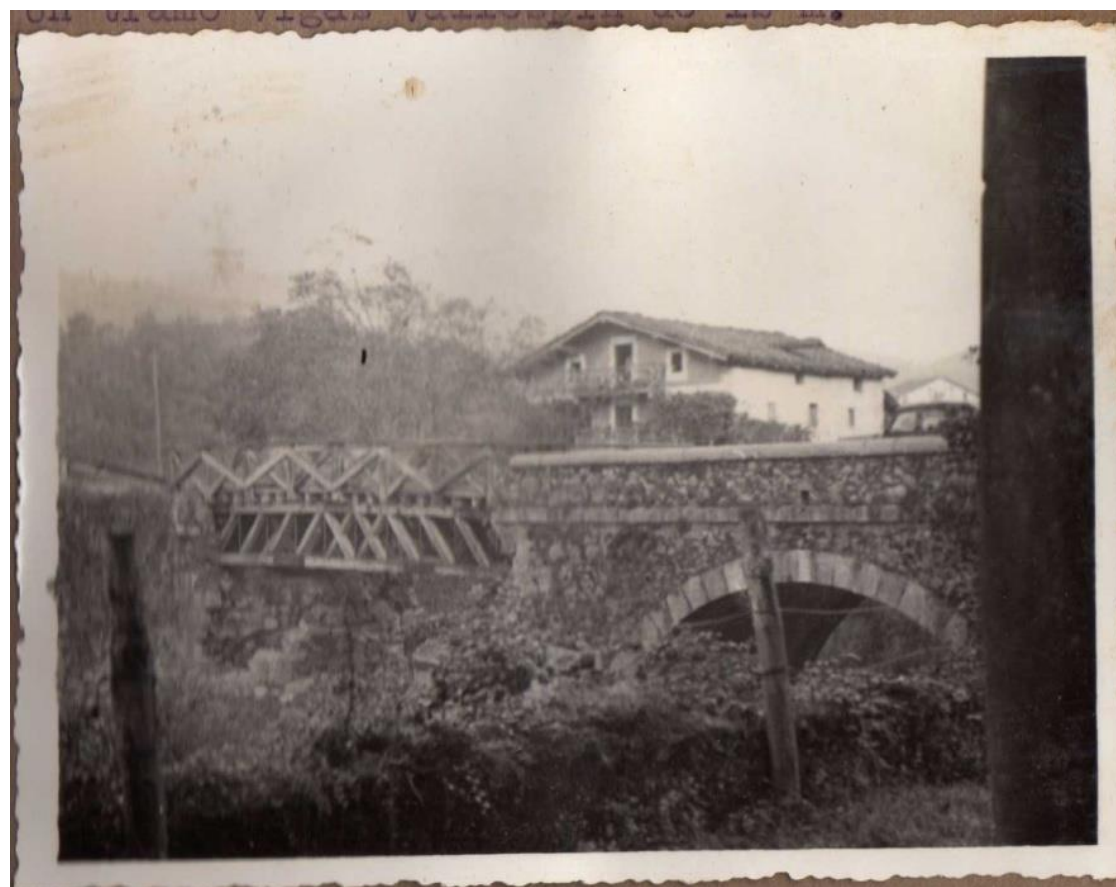
Figura 25. Primitiva fotografía en la que se identifica la estructura de madera provisional, donde en origen estaba el arco 1 del puente.

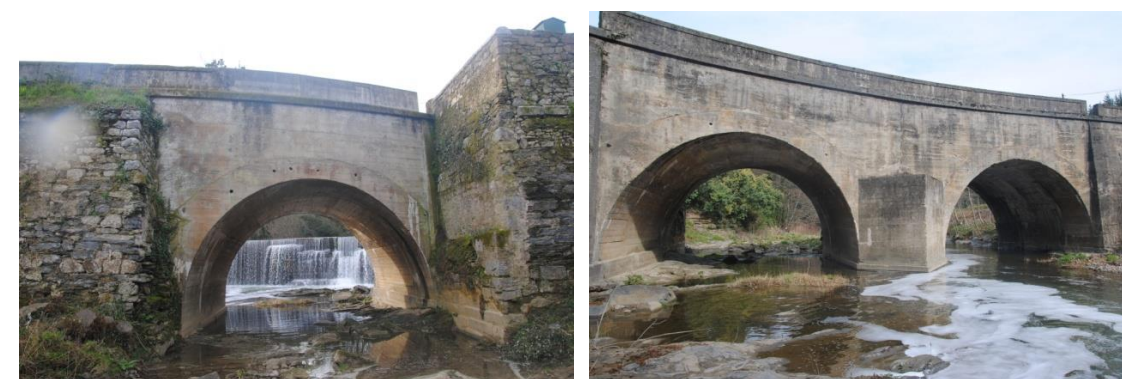
La estructura más importante y visible de este momento está formada por la obra de hormigón (UE 15) que reconstruye por completo y amplía el arco 1, y amplía en anchura el arco 2 aguas arriba, además de crear el nuevo firme de la carretera y los pretils del puente.

Figura 26. A la izquierda, imagen del arco 1 y la estructura de hormigón; en la otra imagen, vista general del puente aguas arriba.

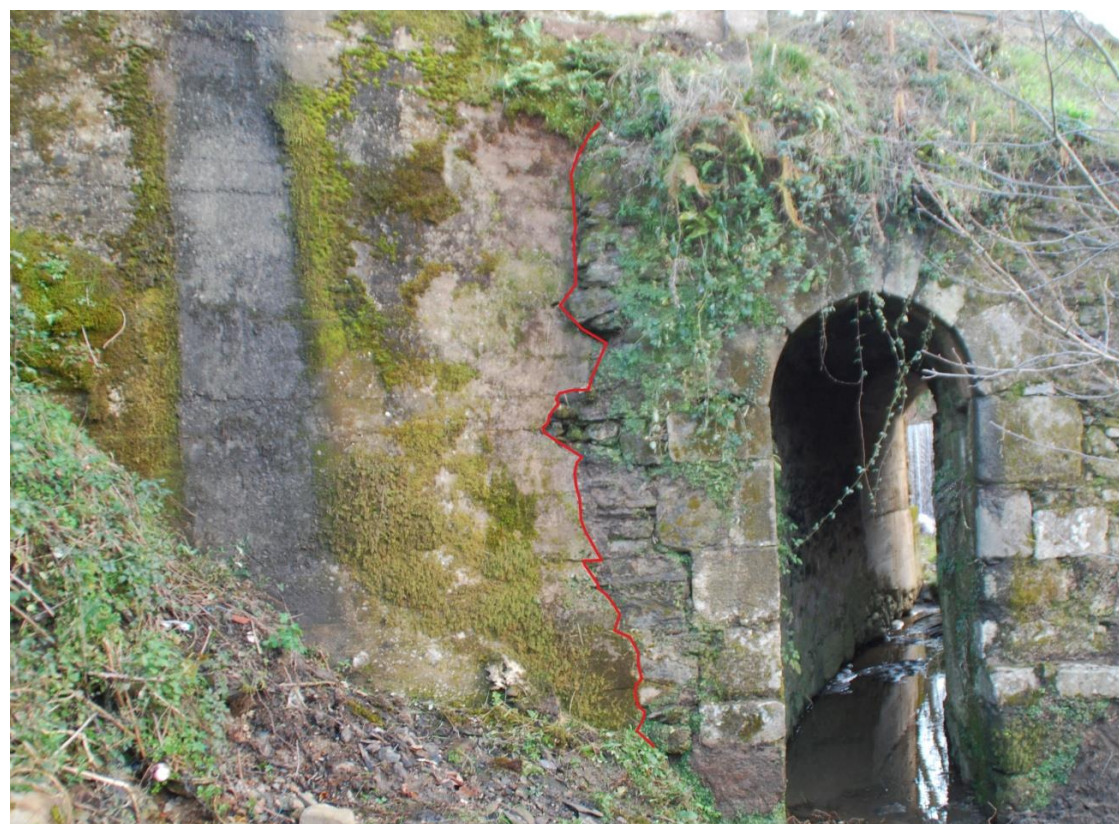
Esta obra de hormigón también incluye la zona del estribo oriental, aguas abajo. Para la reforma de esta parte del puente rompen la obra de reconstrucción del aliviadero por medio de un corte vertical (UE 33), adosando en este momento la estructura de hormigón de refuerzo del estribo. Además, aguas arriba, se refuerza también con hormigón el aliviadero, incluyendo parte del interior del mismo.

Figura 27. Fotografía del extremo oriental del puente, aguas abajo. Se ha destacado en rojo la línea de ruptura (UE 33), para poder insertar la obra de hormigón.

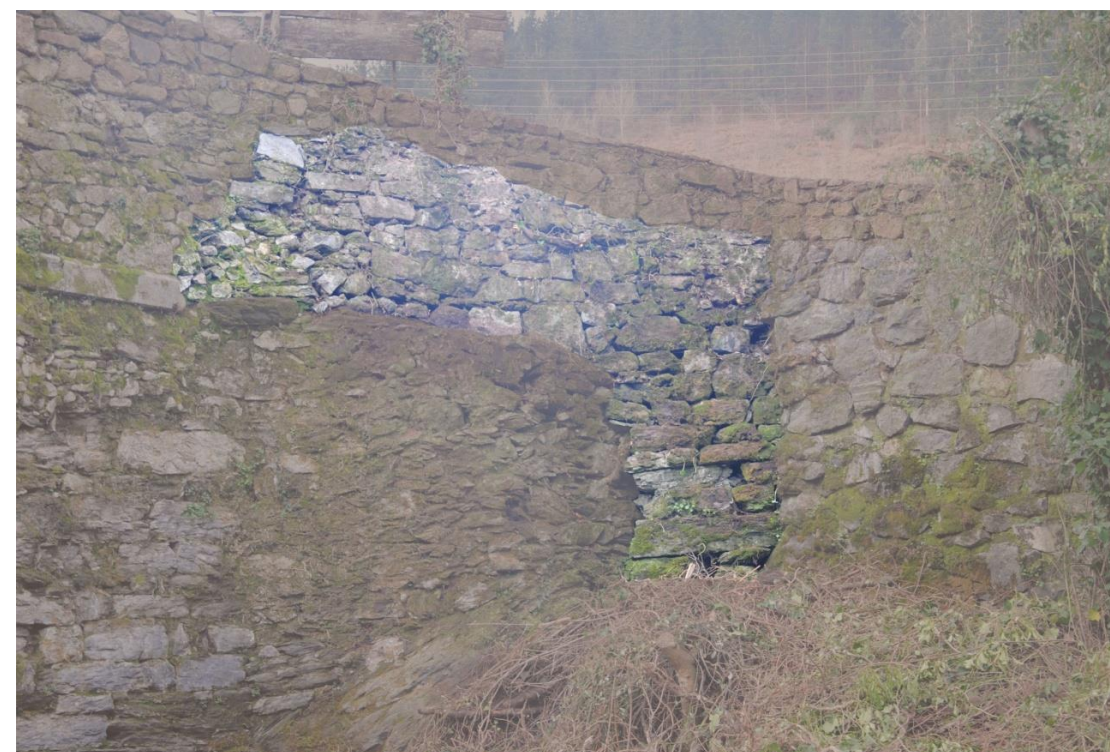
Por último la nueva traza del puente hace que, además de todas las reformas comentadas, se tenga que reforzar el estribo occidental, aguas abajo. Para ello se dispone una estructura (UE 11), aparejada en mampostería de piezas de gran tamaño en la parte inferior, disminuyendo sus dimensiones conforme aumenta la altura. Rodea la UE 8, y presenta un desarrollo recto, con una orientación SE-NW, reconstruyendo el estribo en este punto. Alcanza una anchura de 4,40 m y una altura mínima de 3 m.

Figura 28. Estructura (UE 11) de la zona del estribo occidental, aguas abajo.

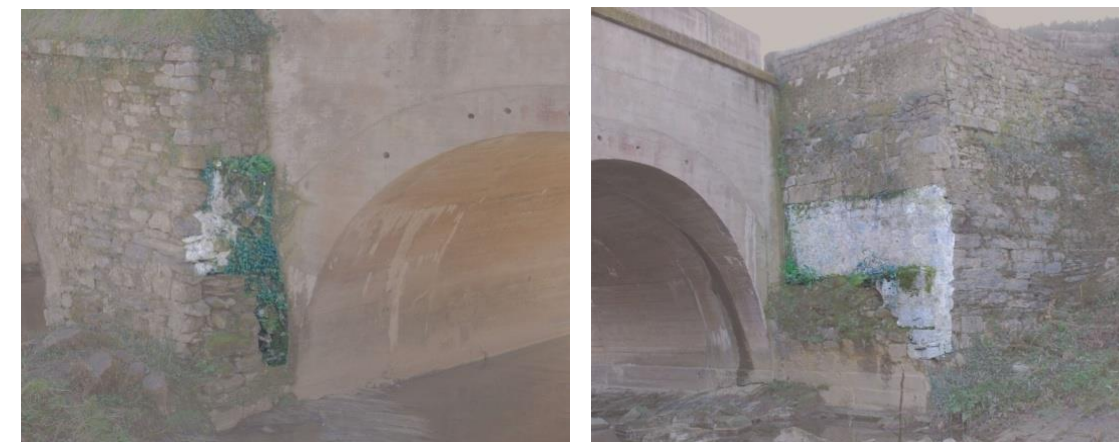
Comenzamos exponiendo las estructuras documentadas en la zona del arco 1 aguas abajo. Ya se ha comentado en fases precedentes la eliminación del arco 1 original en la contienda civil española. Esto supuso que las ruinas del mismo se mantuvieran a modo de adarajas y que su deterioro fuera aumentando con el paso del tiempo. Un primer arreglo de estas ruinas se aprecia en el lado occidental de este arco. Se dispone una estructura de caliza (UE 3) realizada en mampostería con sillería en su esquinal, posiblemente reutilizada, labrada a picón con acabado a bujarda. Se enfosca con argamasa en la que se dibujan juntas simulando mampuestos, y presenta una altura de 2,80 m, una anchura de 4,40 m y un grosor entre 0,45 y 0,80 m. Enfrentada a esta estructura, en el lado oriental de los restos del arco 1, identificamos la UE 22, obra que responde a la misma naturaleza y significado que la UE 3. Es un enfoscado de cemento para la reparación de la rotura del arco 1, con una altura de 2,10 m y una anchura de 1,74 m.

Figura 30. Elementos de arreglo situados a ambos lados del primitivo arco 1 del puente.

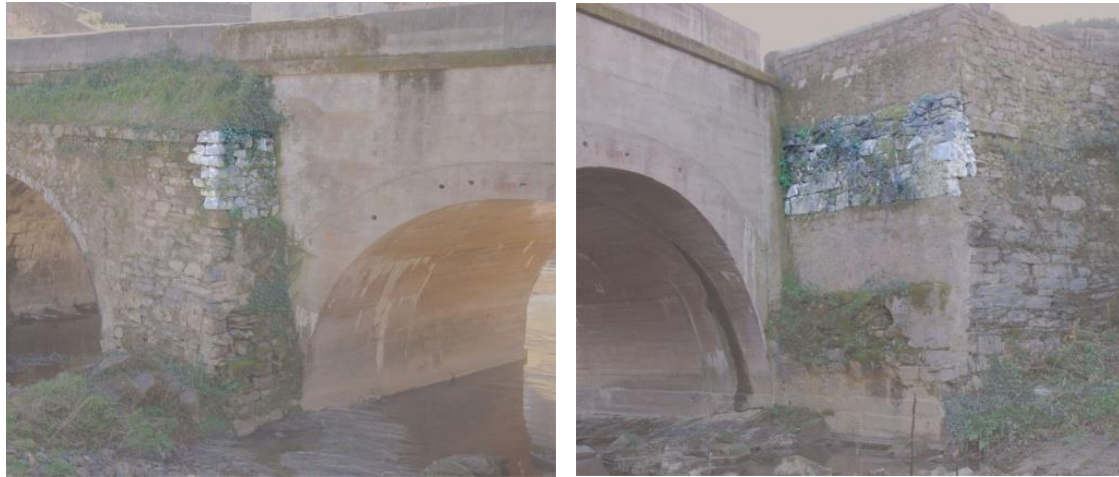
Posteriormente se produce otro arreglo. En el lado oriental y sobre la UE 3, se dispone otra estructura (UE 4): careado realizado alternando sillería y mampostería, sin enfoscar. Presenta una longitud del frente de 4,40 m y una anchura de 0,45 m. Como ocurría en las obras anteriores esta estructura tiene su reflejo en la zona oriental de los restos del arco 1. En este caso se trata de la UE 23, obra de arreglo en la parte superior de la actual pila aguas abajo. Se realiza en mampostería de caliza con piezas de tamaño medio y el esquinal es de sillarejo.

Figura 31. Nuevos elementos de arreglo en la zona del primitivo arco 1 del puente.

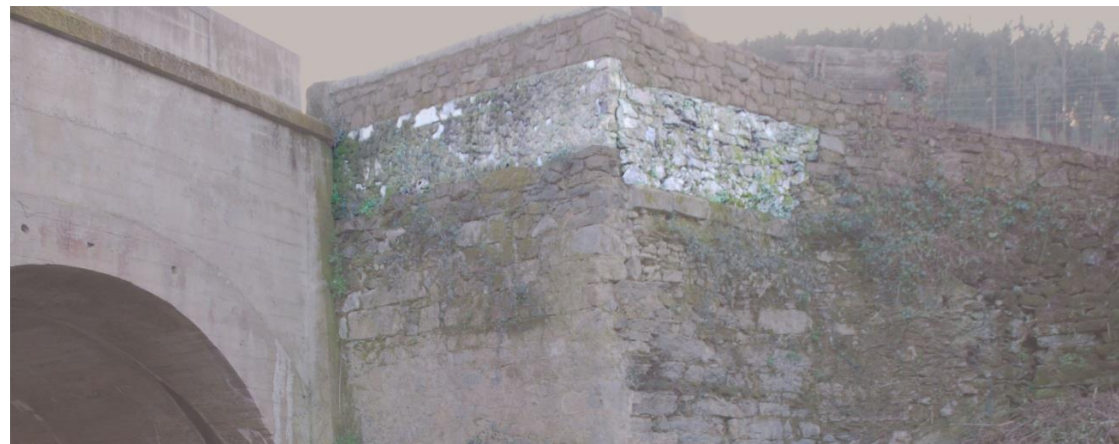
Por último, en la parte superior del actual estribo izquierdo, aguas abajo, se produce un nuevo arreglo con una estructura de mampostería irregular (UE 13). Se adapta a lo preexistente por lo que presenta forma de L, siendo su esquinal también en mampostería. Cerca del esquinal, en su cara N tiene una grieta de rotura vertical y su cara oriental presenta un pequeño retranqueo respecto a la unidad en la que se apoya. Tiene una longitud de 3,50 m en su lado N y 4,80 m en su lado E. Su altura oscila entre 1,07 y 1,23 m.

Figura 32. Estructura de arreglo en la parte superior del estribo occidental

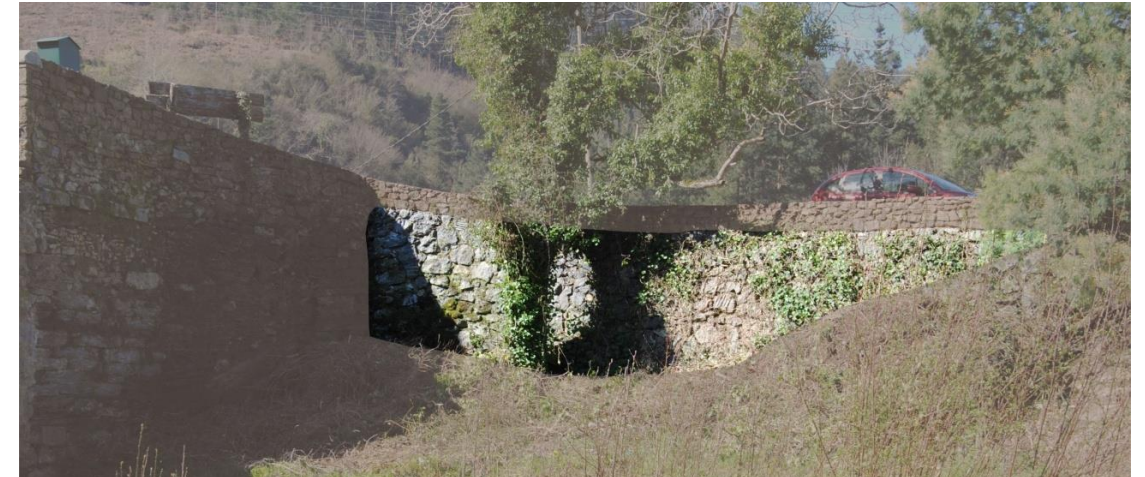
También se reforma la parte N del estribo occidental aguas abajo. Se construye un largo muro de contención de la vía superior, en mampostería irregular (UE 12) con piezas de tamaño mediano y grande de caliza gris. Están talladas con medios mecánicos ya que se aprecian las huellas en algunas de las caras exteriores de los mampuestos; respecto a las dimensiones de la estructura, presenta una mayor altura en la parte más cercana al puente, disminuyendo conforme se aleja, adaptándose al terreno. De esta forma su altura oscila entre los 0,48 y 2,80 m.

Figura 33. Vista parcial de la UE 12, que sirve de contención a la vía superior.

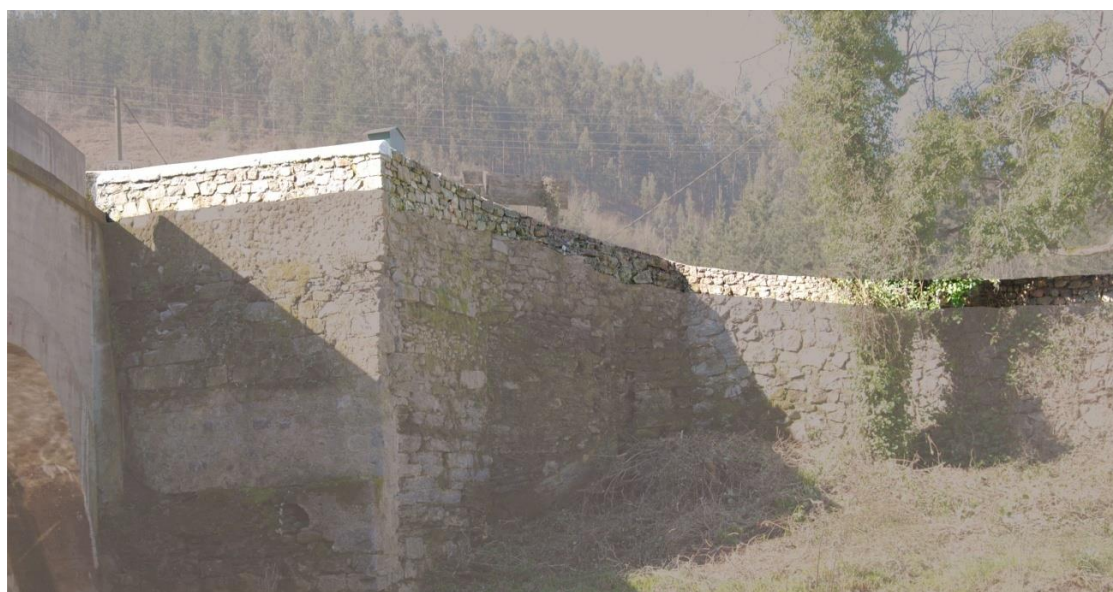
Finalmente se documentan dos obras, la primera (UE 14) situada en la parte superior del estribo occidental aguas abajo, realizada en mampostería y que forma parte también de la estructura de contención de la vía superior. Se forma con mampuestos de diverso tamaño de color rojizo, con sillares en su esquinal. Su altura varía entre 0,35 y 0,72 m para adaptarse a las estructuras previas y regularizar el remate.

Figura 36. Fotografía donde se destaca la obra del remate del estribo izquierdo aguas abajo.

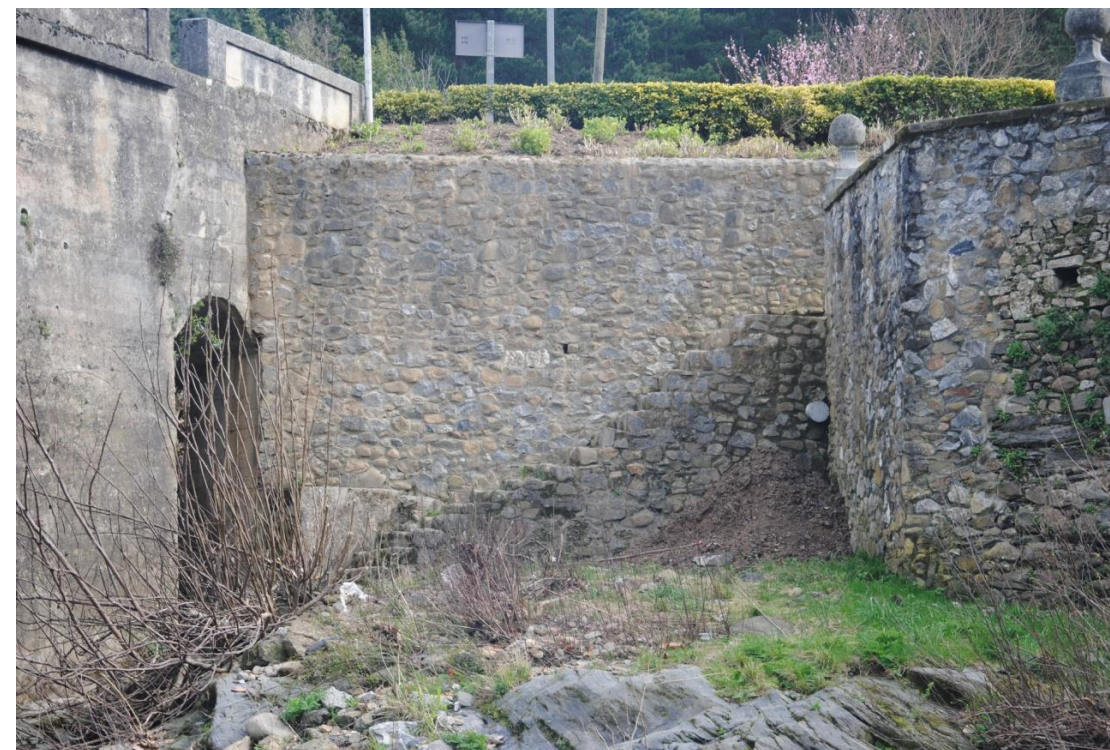
La segunda obra se localiza en la zona oriental aguas arriba del puente. Es una estructura (UE 6) dispuesta de forma oblicua al puente que se apareja en mampostería caliza y cantos rodados. Se adosa a la obra previa de hormigón y presenta en su parte inferior un zócalo, también de hormigón. En el frente de esta estructura hay una escalera de acceso que comunica la parte superior de la vía, desde el jardín de la fachada de la ermita, con el río.

Figura 37. Estructura del estribo y escalera de acceso situado en la margen derecha, aguas arriba del puente.

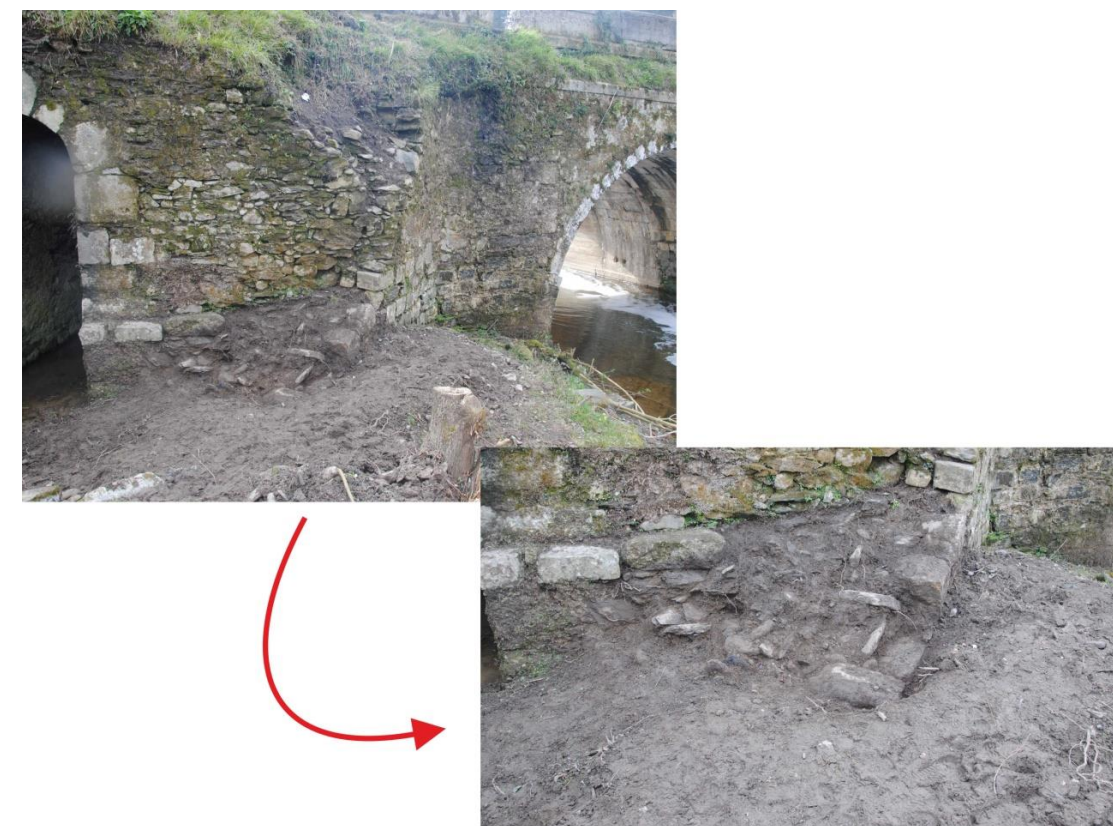
Como ya hemos comentado en líneas anteriores (ver nota 5), no se ha podido establecer la relación entre la base del estribo primitivo (UE 29) y la obra del aliviadero (UE 5). En los alzados del puente no existe dicha relación ya que ha sido eliminada por obras posteriores. Pero podríamos conocerla en el subsuelo, por lo que proponemos la excavación de esta zona para poder recabar información de ambas estructuras. Con ello se completará el estudio de este puente, además de poder establecer quizás, una cronología más precisa para la fase 1, a la cual pertenece la obra primitiva del estribo (UE 29).

Figura 38. Fotografías donde se indica el lugar de la intervención arqueológica en el subsuelo, necesaria para completar la información obtenida en el puente de Plazakola.

A esto añadimos el necesario control arqueológico de las tareas de ampliación. Durante las obras de consolidación y arreglo de las estructuras previas y mientras duren las obras de ampliación del puente, es necesaria la presencia de un arqueólogo que controle los trabajos que se hagan, con el fin de ayudar cuando sea necesario y preservar de forma correcta los restos del mismo.

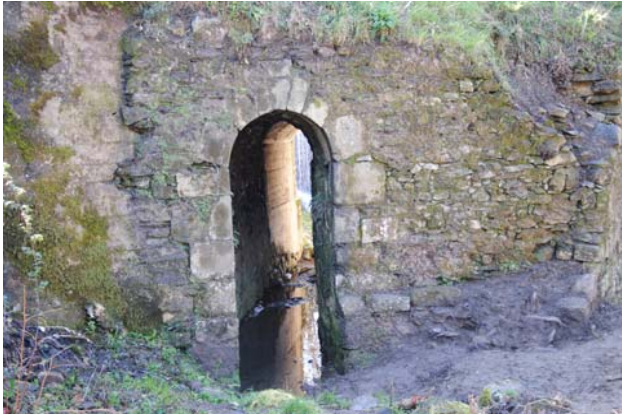
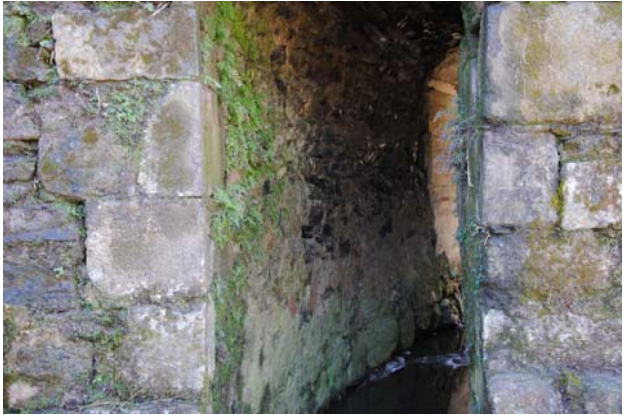
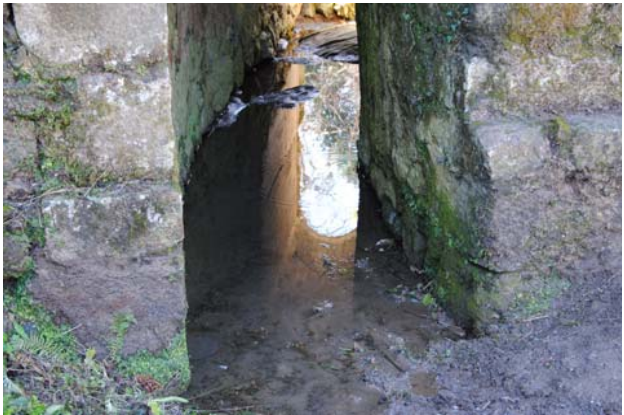
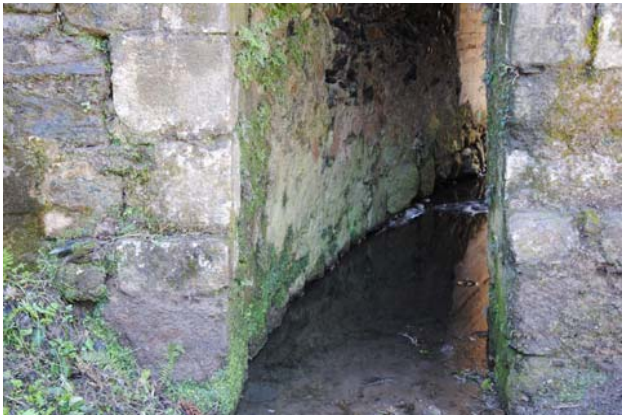
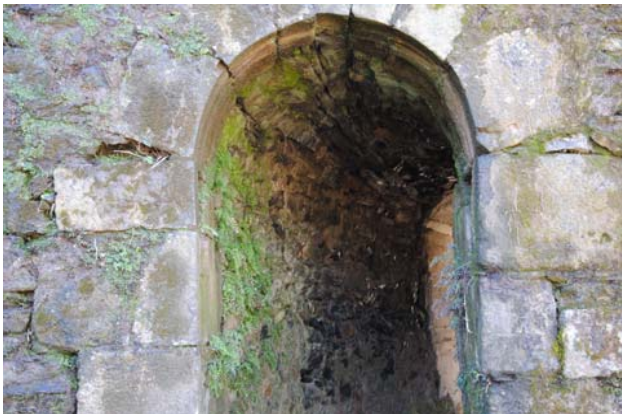
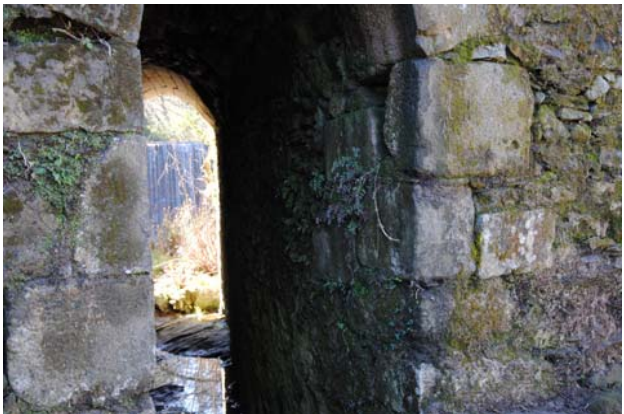
| Fotografías 13 a 18 | | | | | | |

| NOMBRE (DEFINICIÓN) Aliviadero | | | | | | |

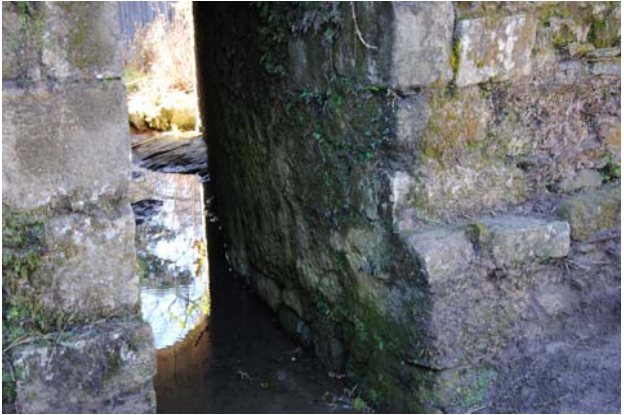
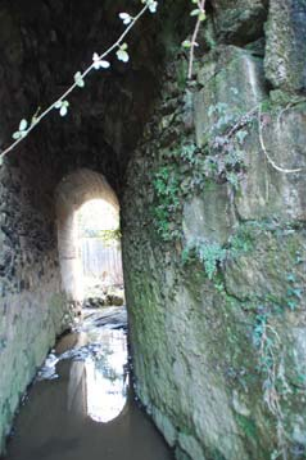
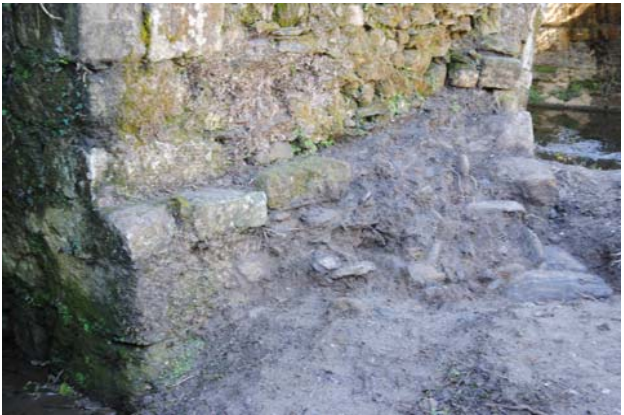
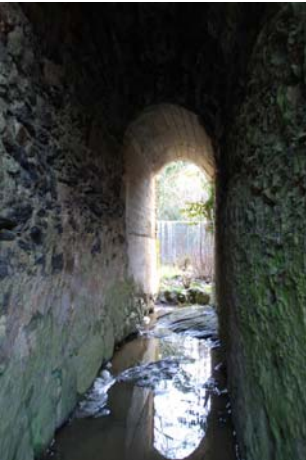
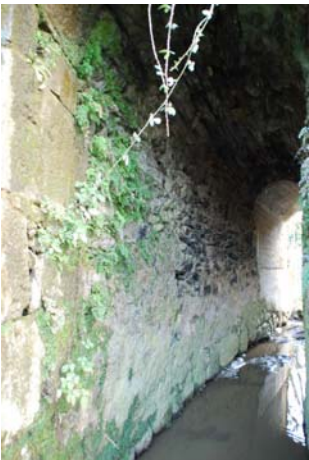
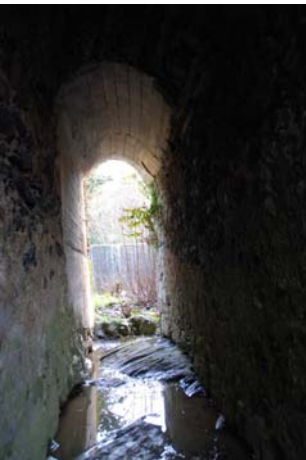
| Fotografías 19 a 24 | | | | | | |

| NOMBRE (DEFINICIÓN) Aliviadero | | | | | | |
