Anejo nº 21  
Restauración Puente Plazakola

Proyecto de mejora de la carretera BI-633  
del P.K. 52+200 al P.K. 54+000, en  
Markina - Berriatua.

Octubre 2016

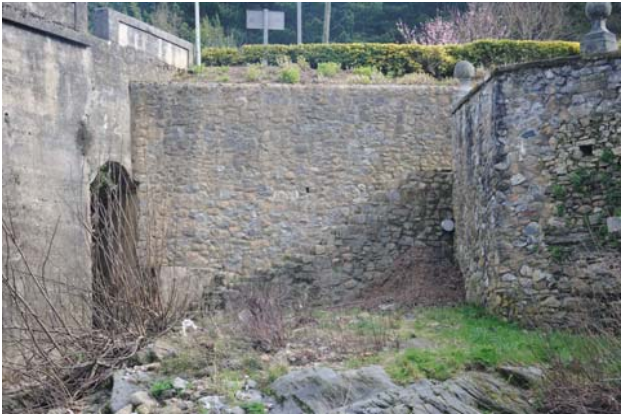
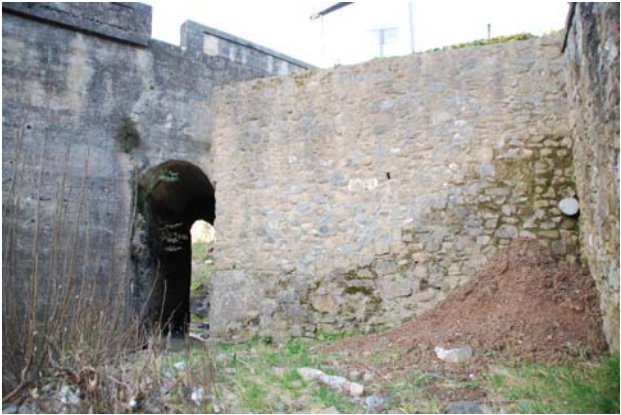
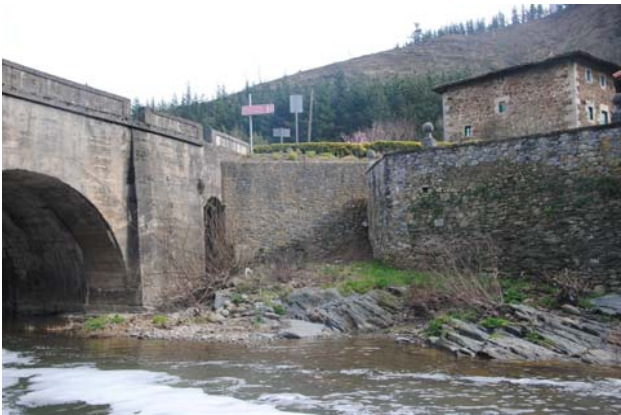
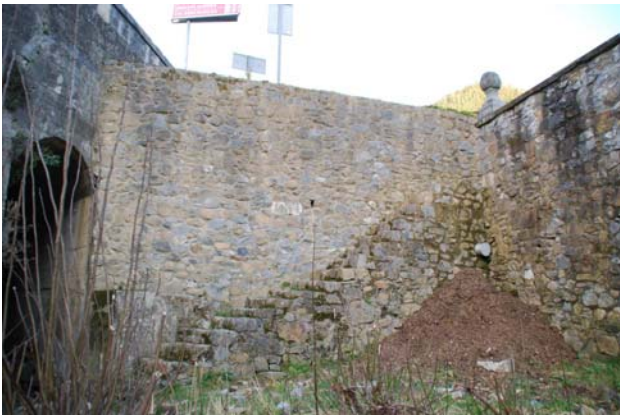
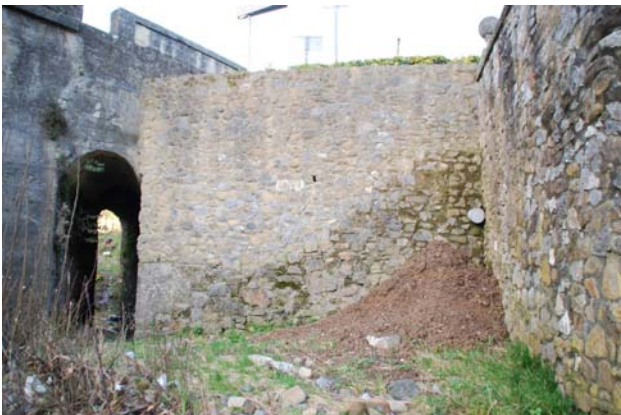
| Fotografías 1 a 6 | | | | |

| NOMBRE (DEFINICIÓN) Estribo y escalera de la margen derecha, aguas arriba | | | | |

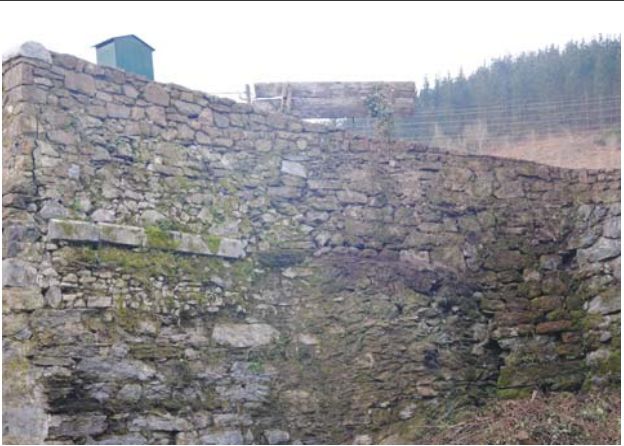
| Fotografías 1 a 6 | | | | |

| NOMBRE (DEFINICIÓN) Corte superior a UE 8 | | | | |

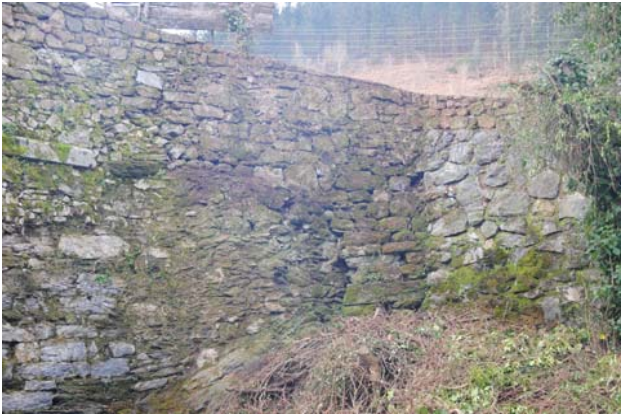
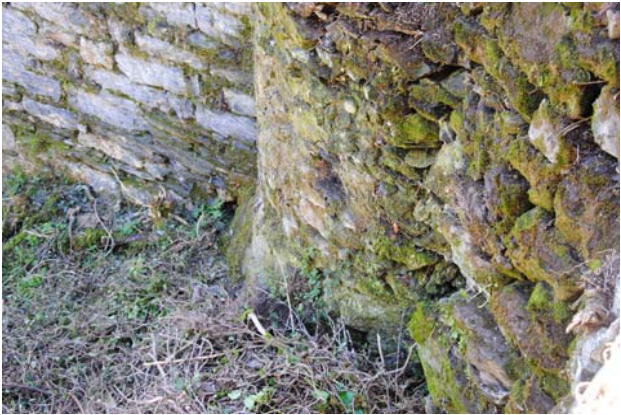
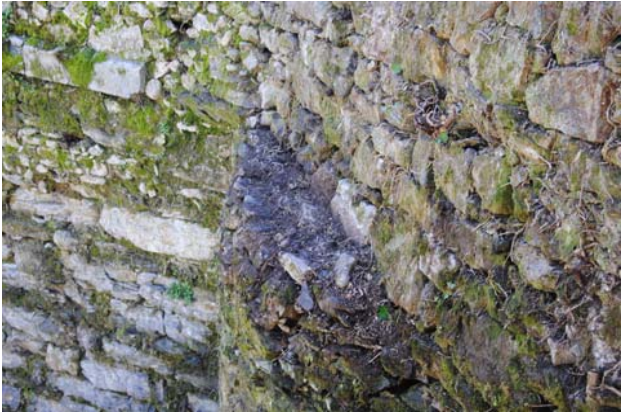
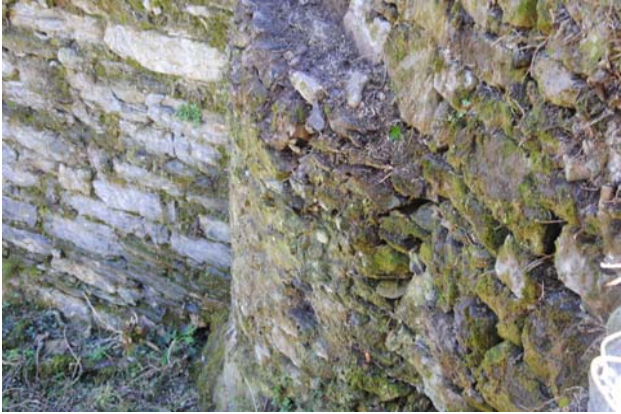
| Fotografías 1 a 6 | | | | | |

| NOMBRE (DEFINICIÓN) Estribo curvo margen izquierda aguas abajo | | | | | |

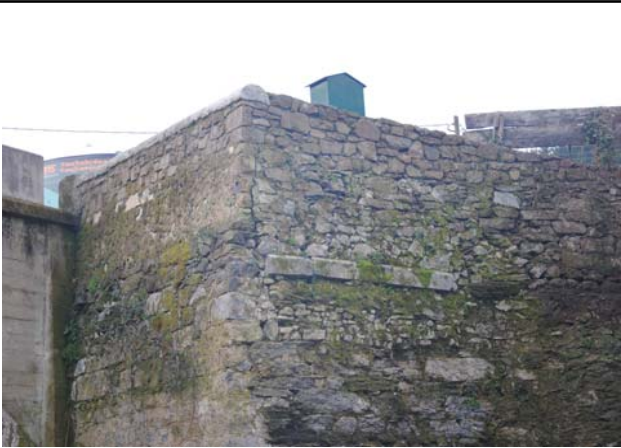
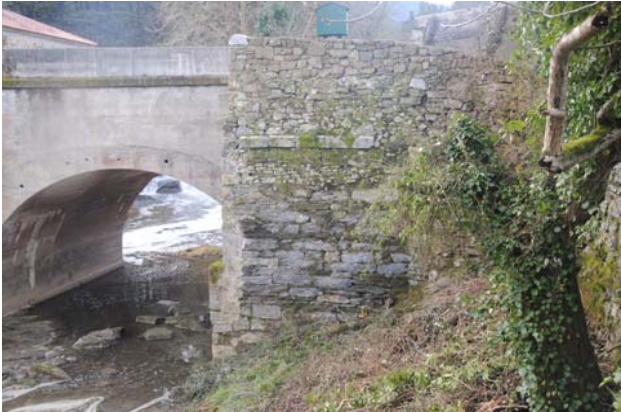
| Fotografías 1 a 6 | | | | |

| NOMBRE (DEFINICIÓN) Antiguo remate sobre UE 7 | | | | |

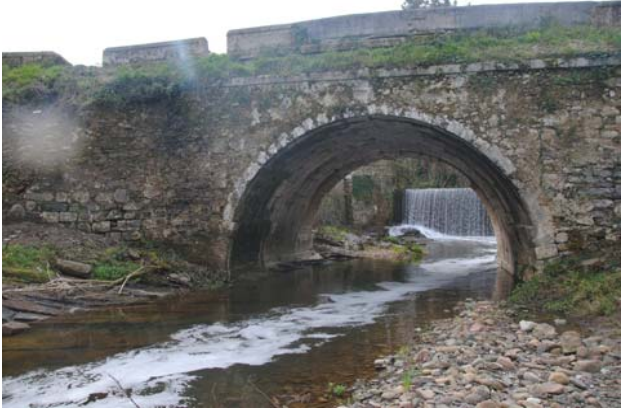
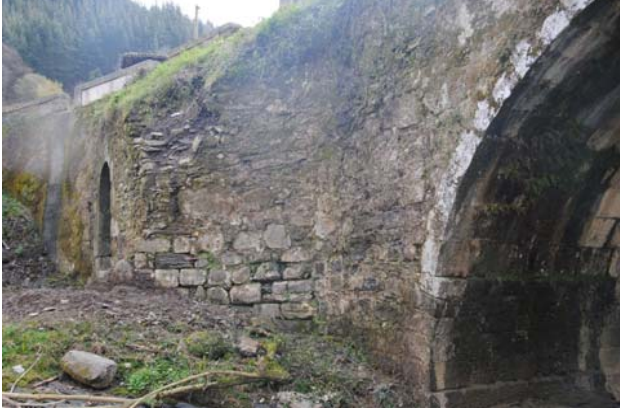
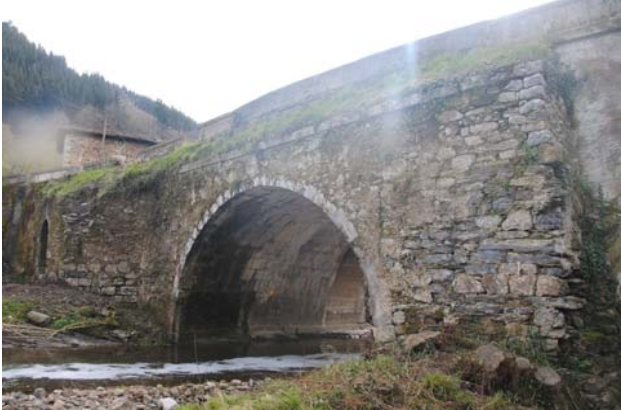
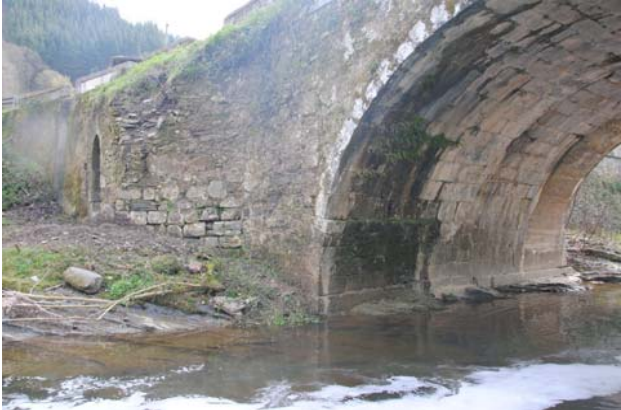
| Fotografías 1 a 6 | | | | |

| <p>INTERPRETACION</p> <p>Rotura en parte del puente original, margen derecha, aguas abajo.</p> | | | | | | |

| NOMBRE (DEFINICIÓN) Ruina de 29 | | | | |

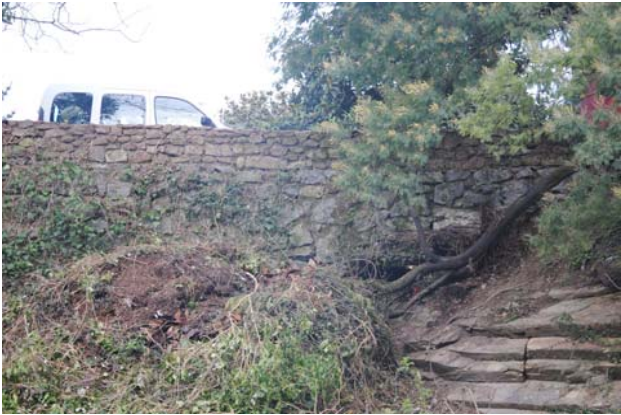
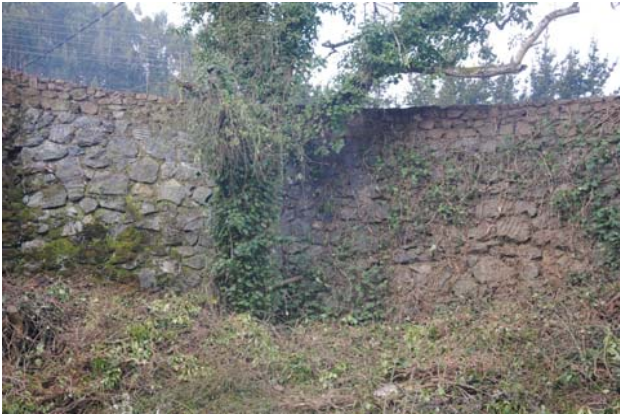
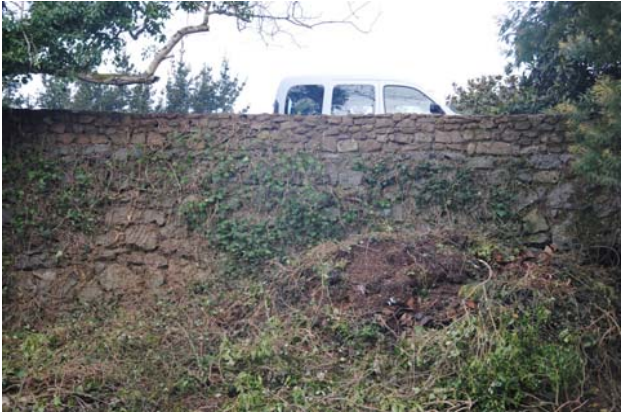
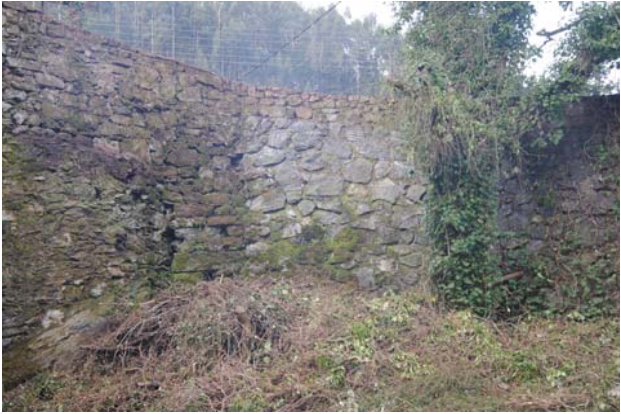
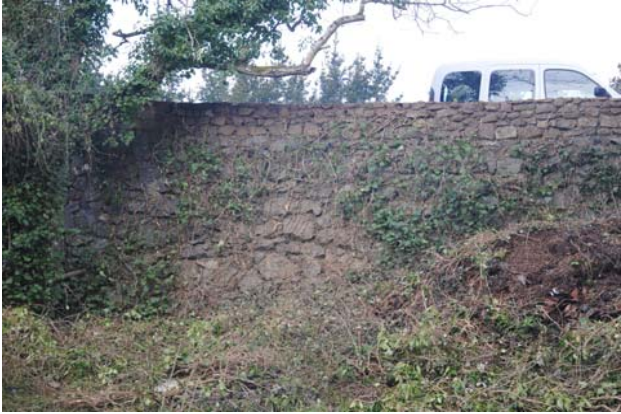
| Fotografías 1 a 6 | | | | | |

| NOMBRE (DEFINICIÓN) Base del muro de continuación del estribo aguas abajo, margen izquierda | | | | | |

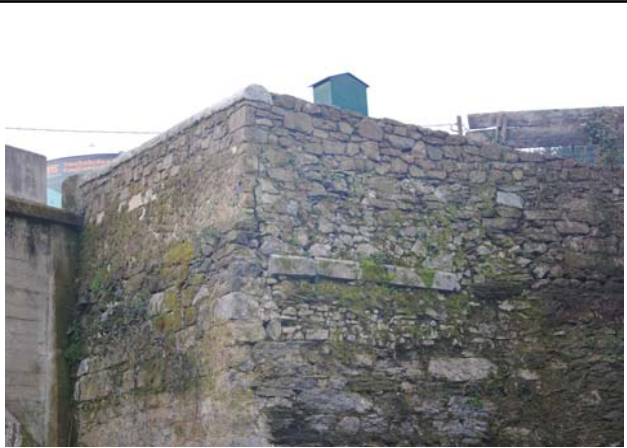
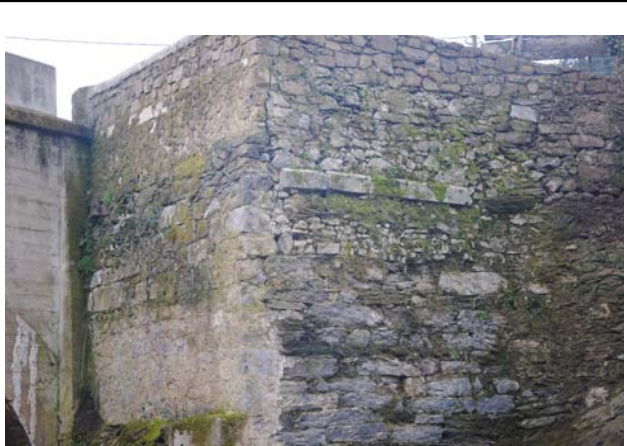
| Fotografías 1 a 6 | | | | |

Por último, en la parte superior del actual estribo izquierdo, aguas abajo, se produce un nuevo arreglo con una estructura de mampostería irregular (UE 13). Se adapta a lo preexistente por lo que presenta forma de L, siendo su esquinal también en mampostería. Cerca del esquinal, en su cara N tiene una grieta de rotura vertical y su cara oriental presenta un pequeño retranqueo respecto a la unidad en la que se apoya. Tiene una longitud de 3,50 m en su lado N y 4,80 m en su lado E. Su altura oscila entre 1,07 y 1,23 m.

| NOMBRE (DEFINICIÓN) Arreglo del remate del estribo izquierdo aguas abajo | | | | |

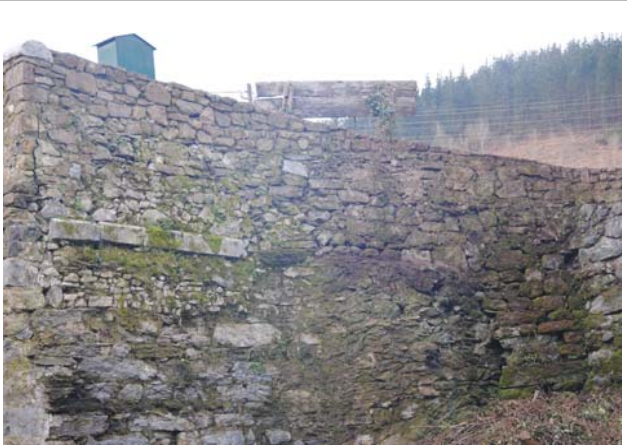
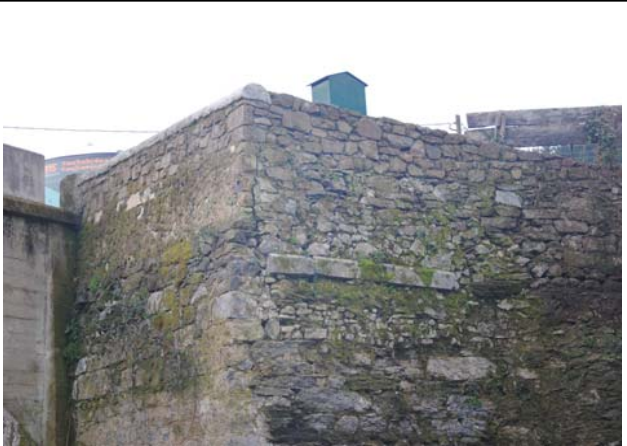
| Fotografías 7 a 12 | | | | | | |

| NOMBRE (DEFINICIÓN) Pretil aguas abajo, margen izquierda | | | | | | |

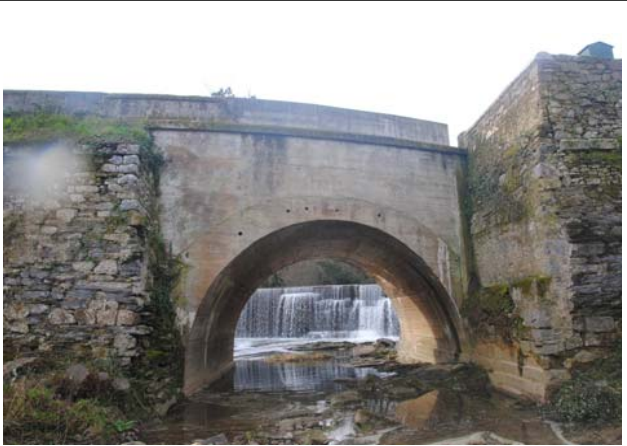
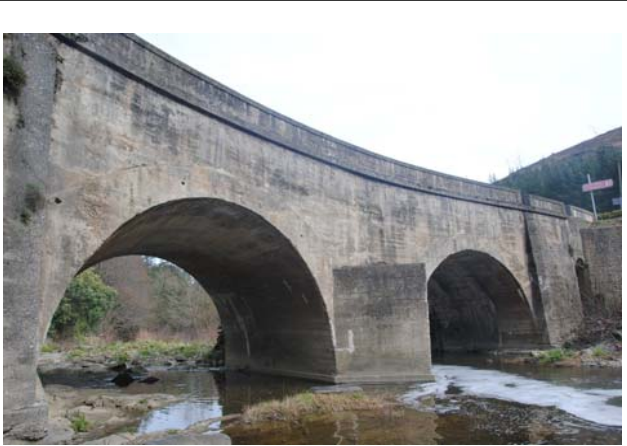
| Fotografías 1 a 6 | | | | | | |

| NOMBRE (DEFINICIÓN) Reconstrucción del puente en hormigón | | | | | | |

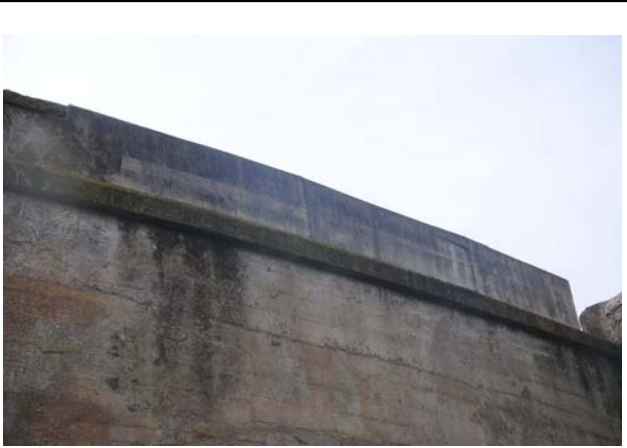
| Fotografías 1 a 6 | | | | | | |

| INTERPRETACION<br>Rotura del pretil del puente, en época actual. | | | | | | | | |

| NOMBRE (DEFINICIÓN) Rotura del pretil margen izquierda aguas abajo | | | | | | |

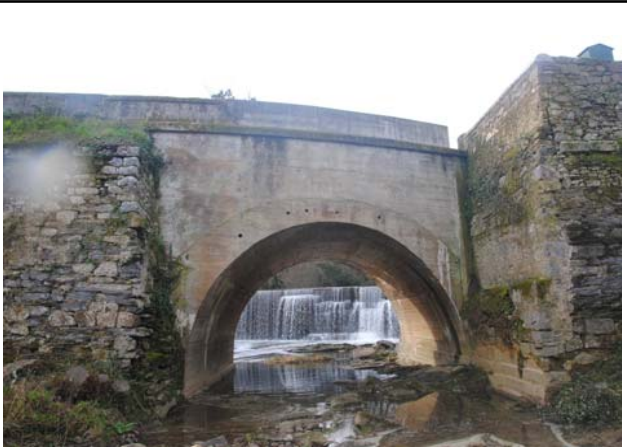
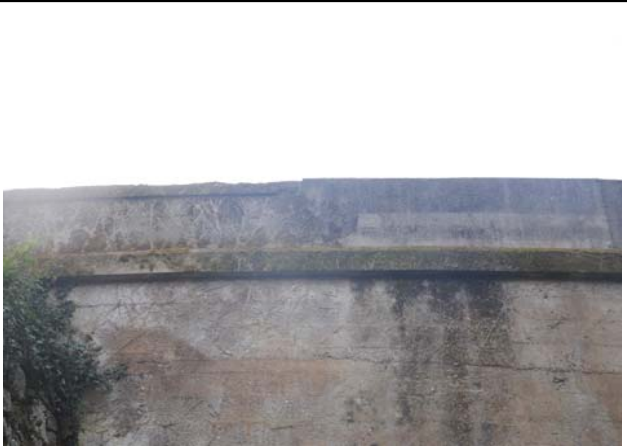
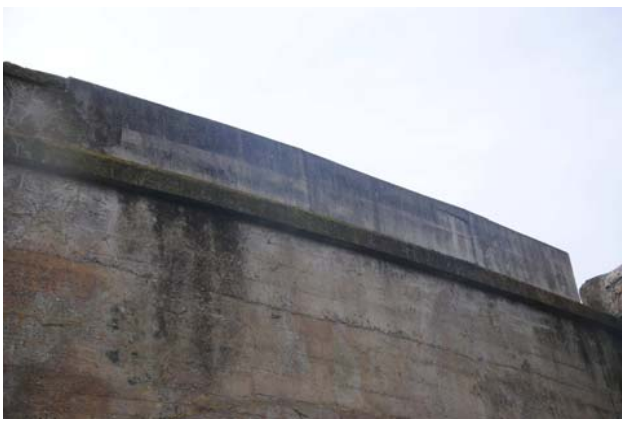
| Fotografías 1 a 6 | | | | |

| NOMBRE (DEFINICIÓN) Arreglo del pretil margen izquierda aguas abajo | | | | |

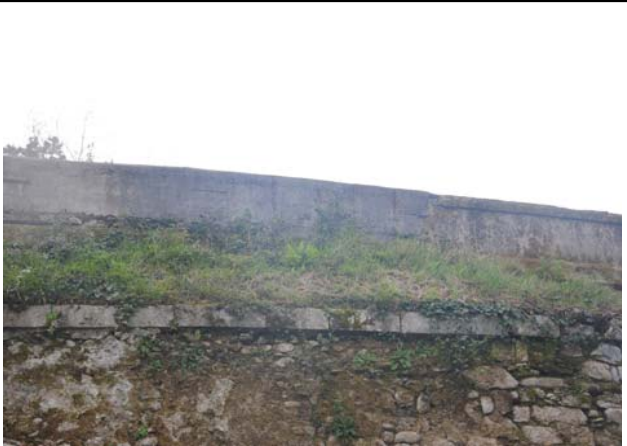
| Fotografías 1 a 6 | | | | | | |

| <div>DESCRIPCIÓN</div> <div>-ELEMENTO: 1) Materiales. 2) Tamaño. 3) Tratamiento, talla. 4) Técnica constructiva, aparejo. 5) Mortero, juntas. 6) Elemento, forma. 7) Dirección de cara/s. 8) Deformación, inclinación, desplome. 9) Dimensiones. 10) Revestimiento, enlucido. 11) Otras observaciones.</div> <div>-SOLUCIÓN DE CONTINUIDAD: 1) Forma. 2) Dimensiones. 3) Orientación, inclinación. 4) Observaciones.</div> <div>Rotura en el tramo central del pretil aguas abajo.</div> | | | | | | |
| <div>INTERPRETACION</div> <div>Rotura en la zona del pretil en la zona superior de la vía seguramente por un vehículo pesado.</div> | | | | | | |

| NOMBRE (DEFINICIÓN) Rotura del pretil en el centro, aguas abajo | | | | | | |

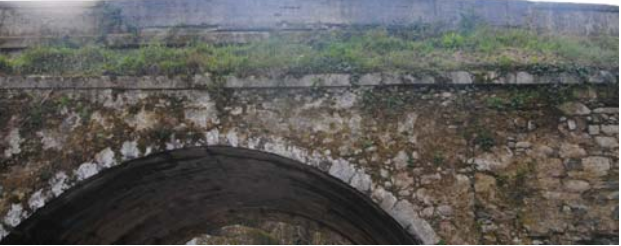
| NOMBRE (DEFINICIÓN) | | | | | | | | | | | | Arreglo del pretil en el centro, aguas abajo | | | | | | | | | | | |

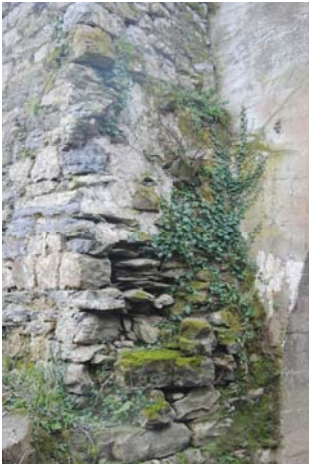
| Fotografías 1 a 6 | | | | | | |

| Reparación de la rotura del arco 1, margen derecha, aguas abajo. | | | | | | |

| NOMBRE (DEFINICIÓN) Careado en la base de la rotura UE 21 | | | | | | |

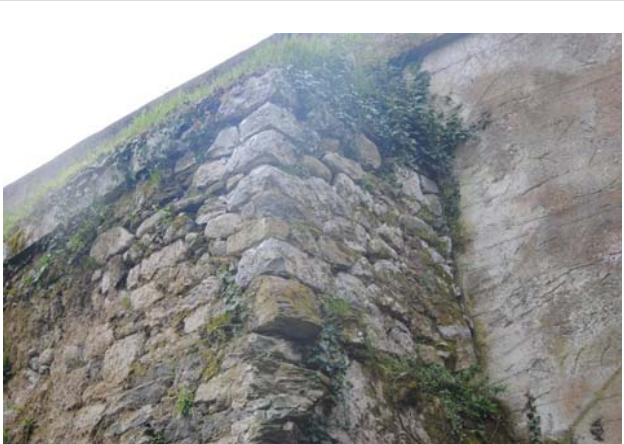
| Fotografías 1 a 6 | | | | | | |

| NOMBRE (DEFINICIÓN) Careado en la parte superior de la rotura UE 21 | | | | | | |

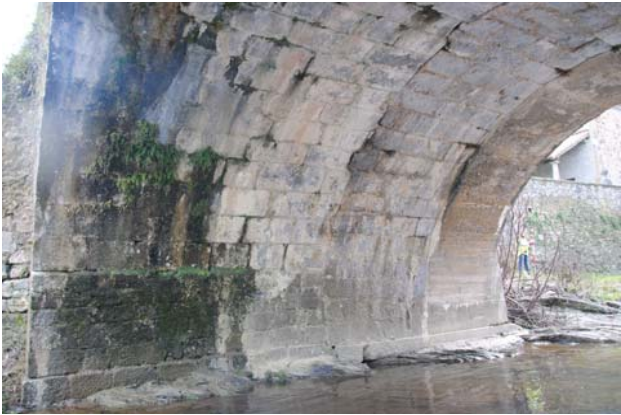
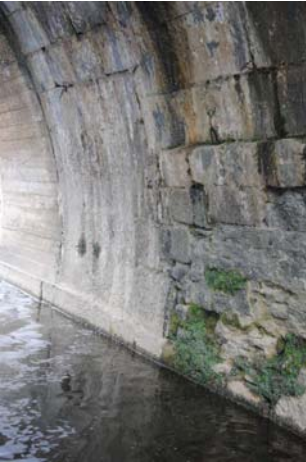
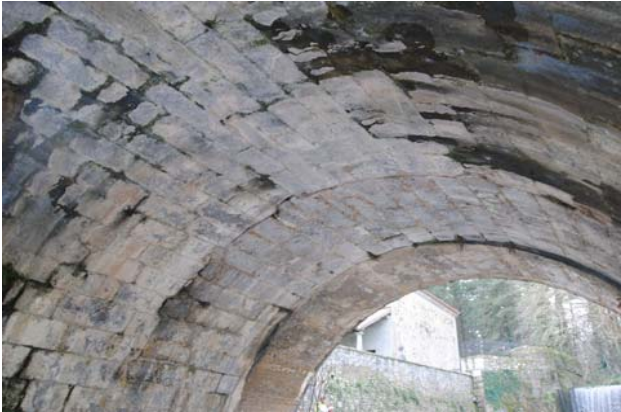
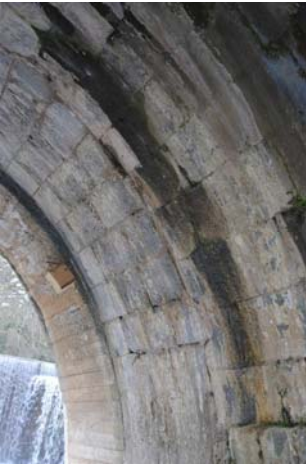
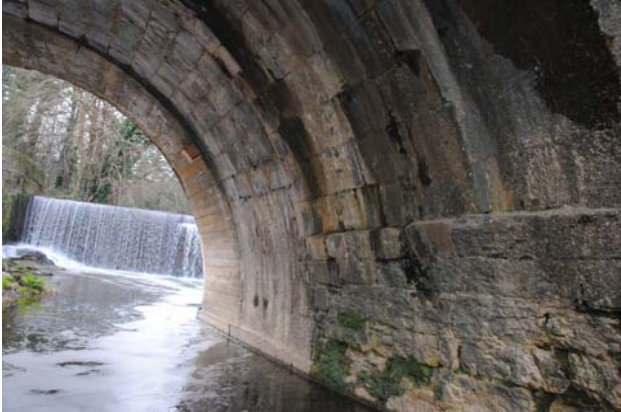
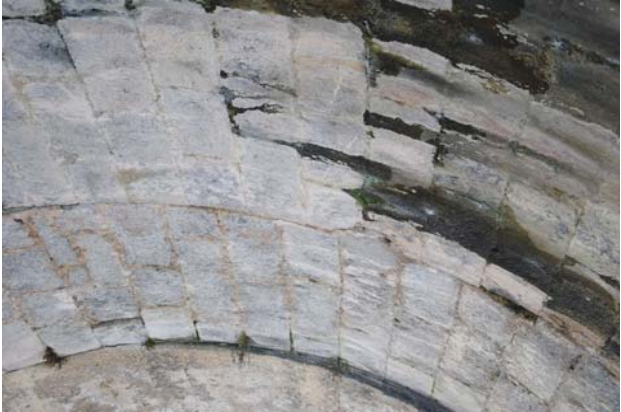
| Fotografías 1 a 6 | | | | |

| NOMBRE (DEFINICIÓN) Cortes para ampliación del arco UE 24 | | | | |

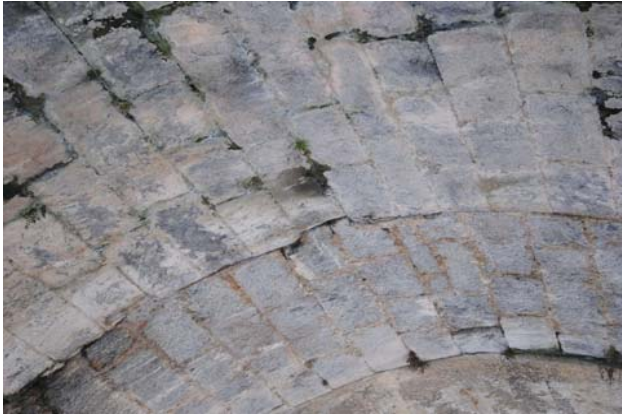
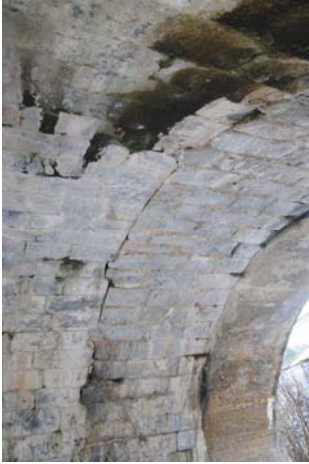
| Fotografías 7 a 12 | | | | |

| NOMBRE (DEFINICIÓN) Cortes para ampliación del arco UE 24 | | | | |

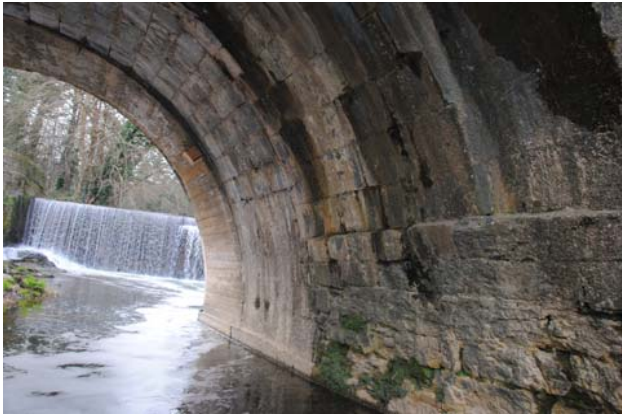
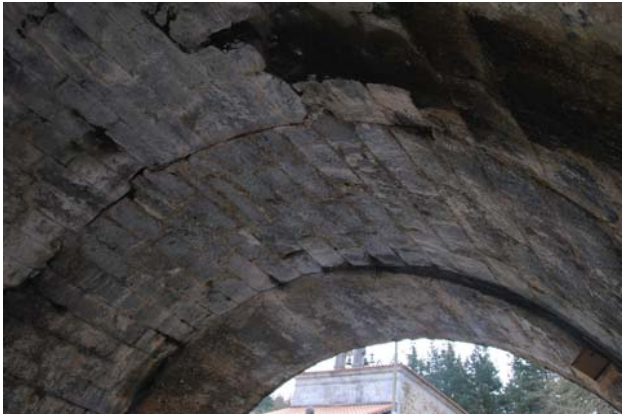
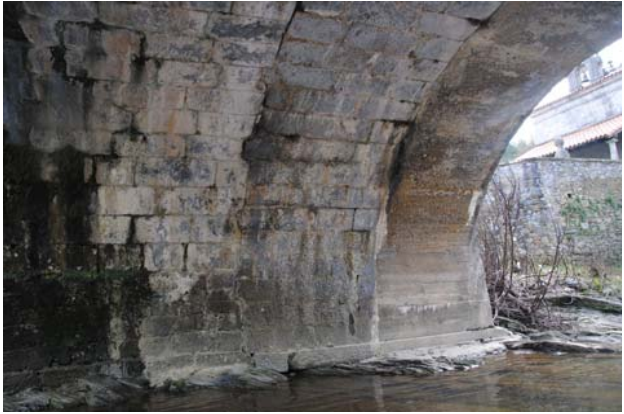
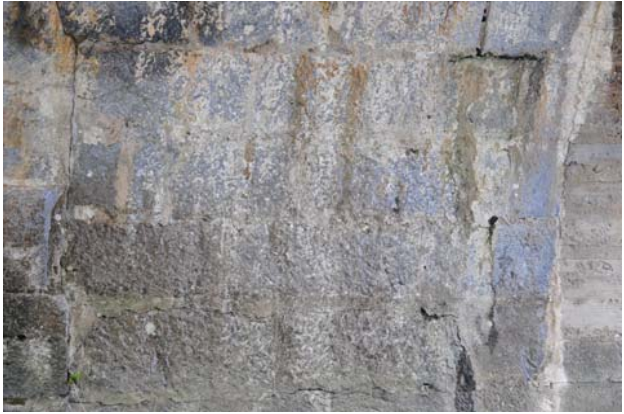
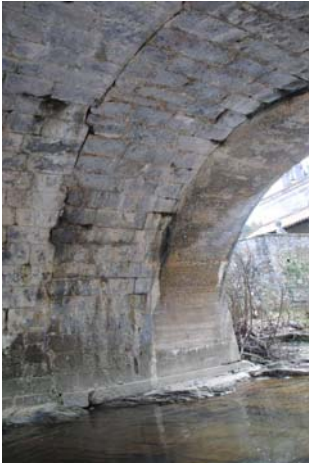
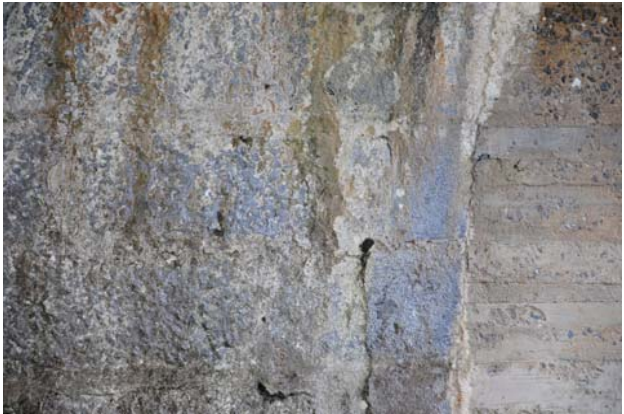
| Fotografías 1 a 6 | | | | | | |

| NOMBRE (DEFINICIÓN) Ampliación aguas arriba del arco 2 | | | | | | |

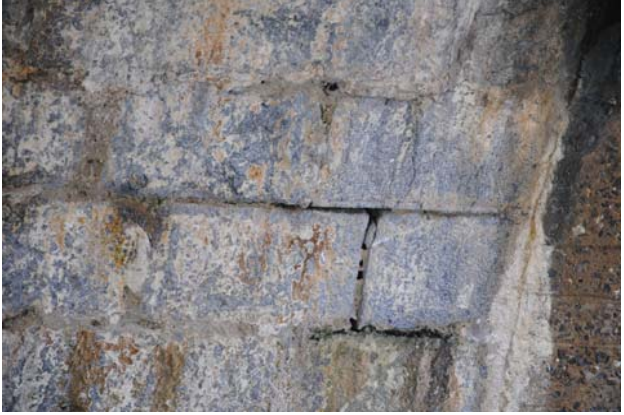
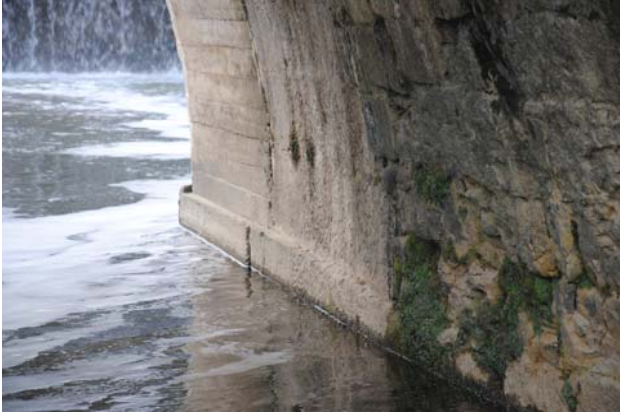
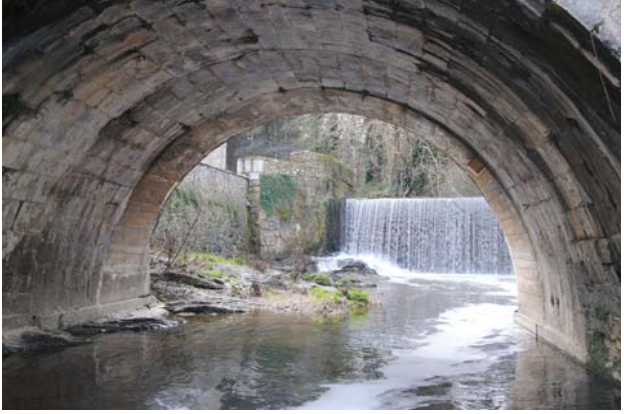
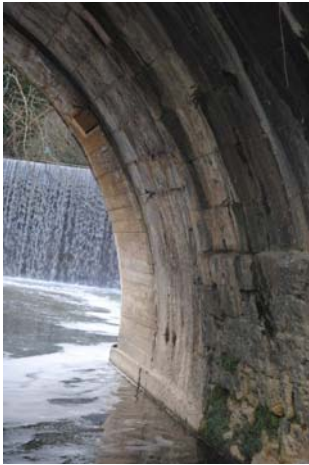
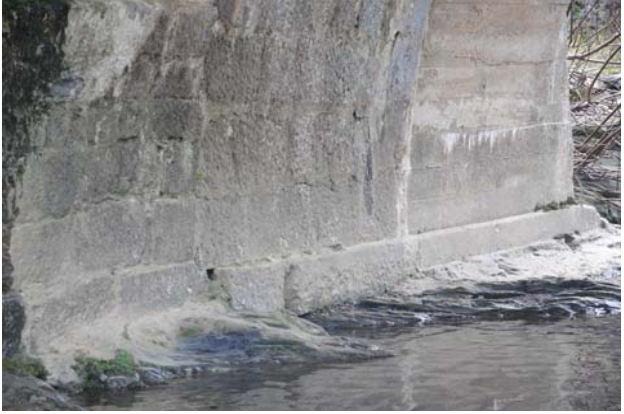
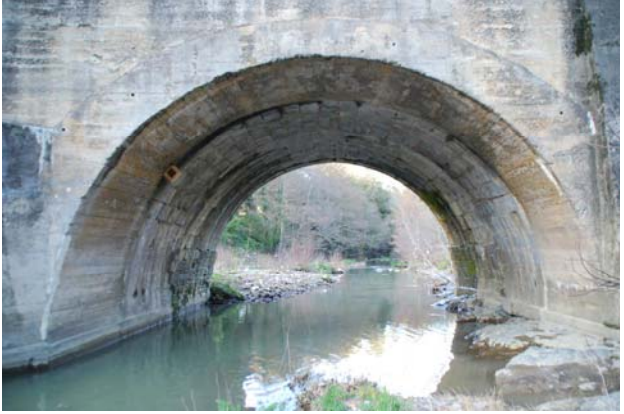
| Fotografías 7 a 12 | | | | | | |

| NOMBRE (DEFINICIÓN) Ampliación aguas arriba del arco 2 | | | | | | |

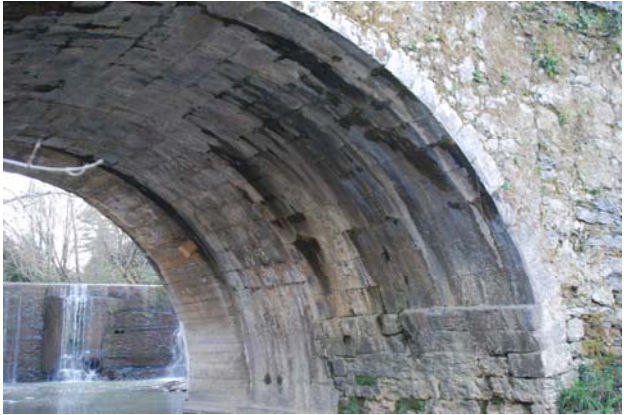
| Fotografías 13 a 18 | | | | | | |

| NOMBRE (DEFINICIÓN) Ampliación aguas arriba del arco 2 | | | | | | |

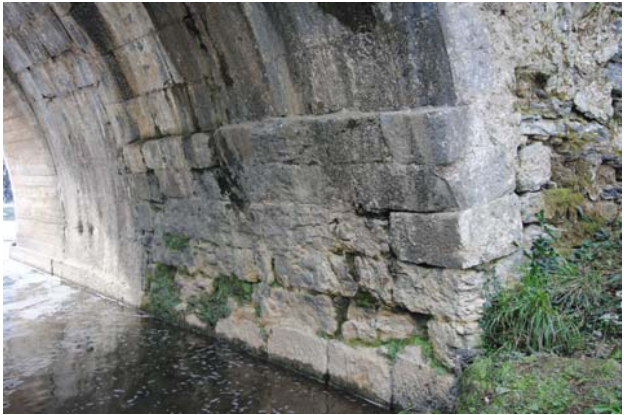
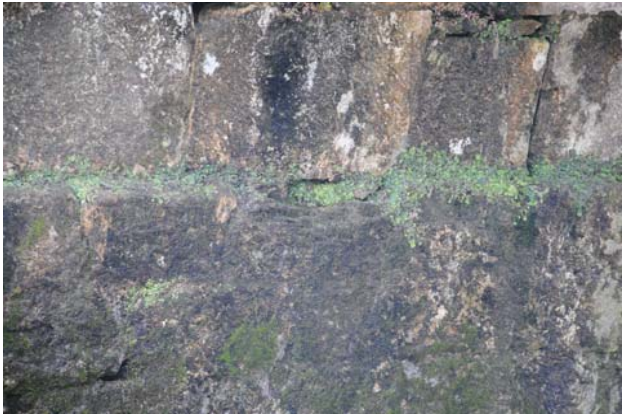
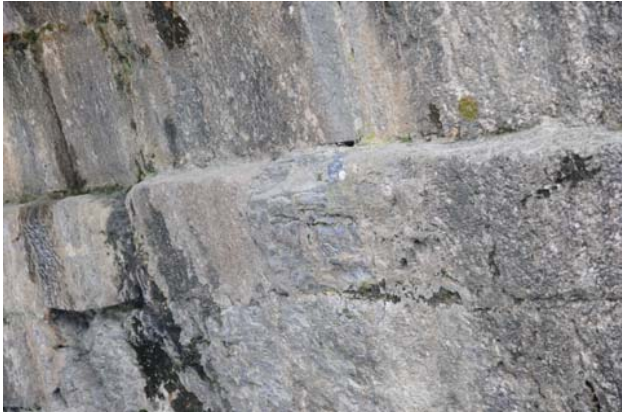
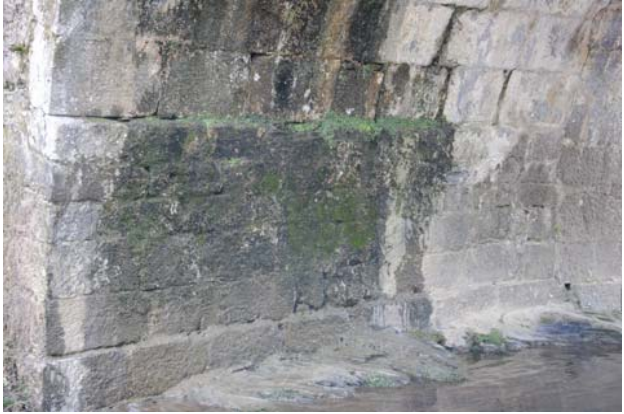
| Fotografías 1 a 6 | | | | |

| NOMBRE (DEFINICIÓN) Par de mechinales en las bases de la mitad aguas abajo del arco 2 | | | | |

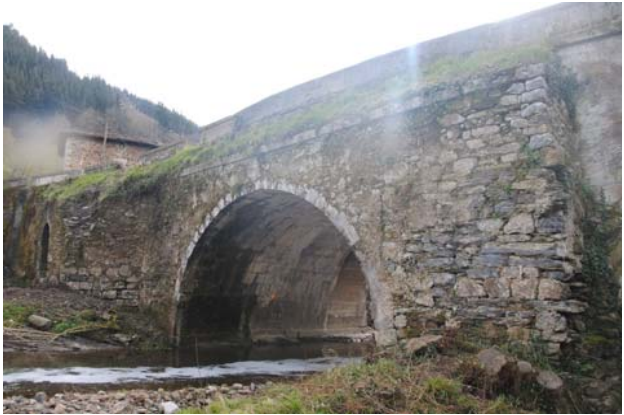
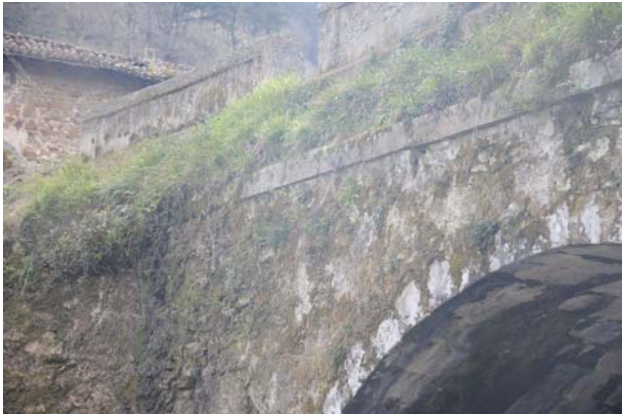
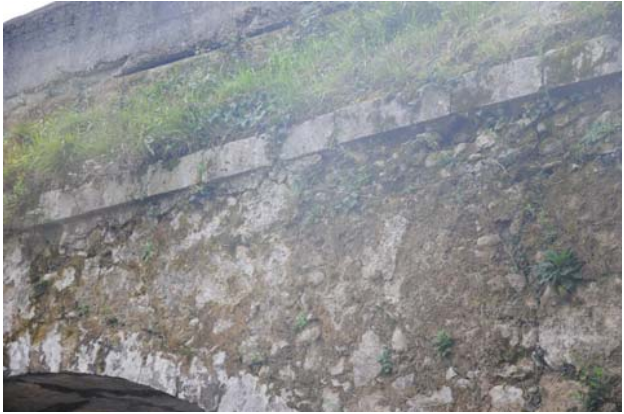
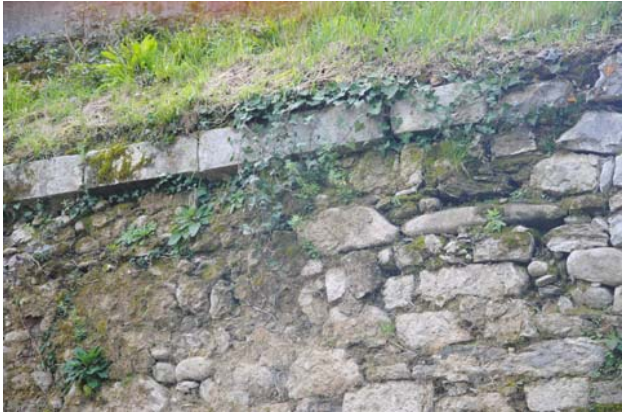
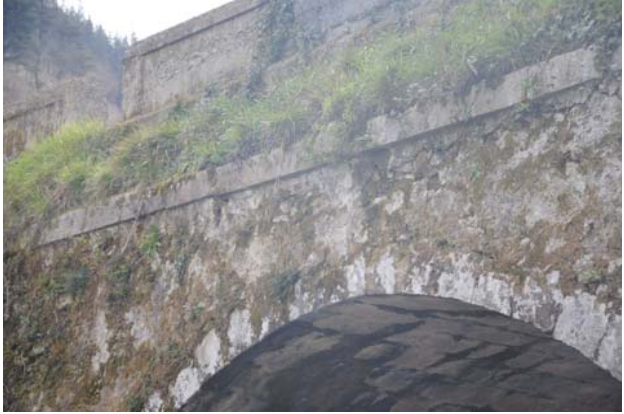
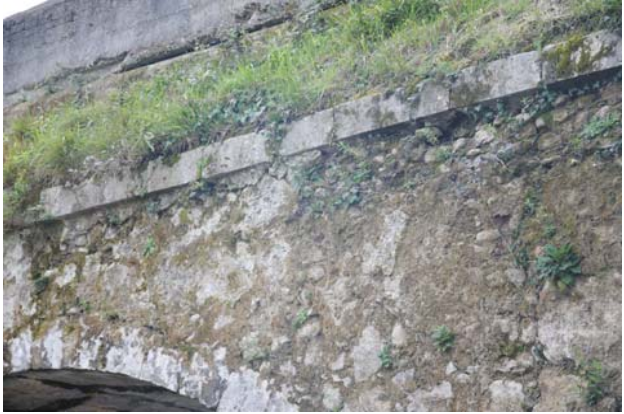
| Fotografías 1 a 6 | | | | | | |

| NOMBRE (DEFINICIÓN) Cornisa de remate del arco 2 | | | | | | |

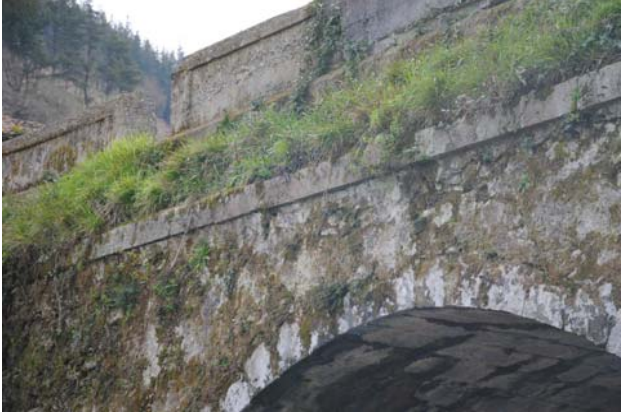
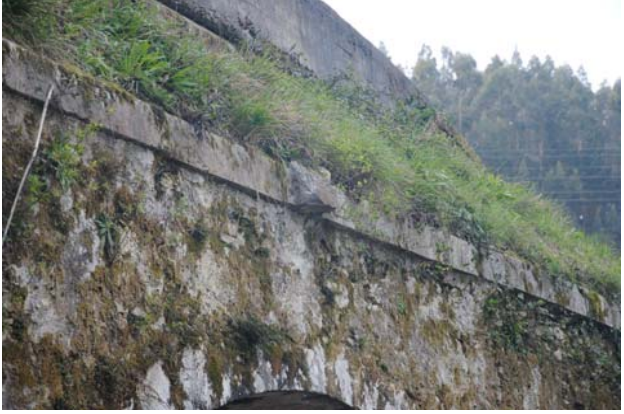
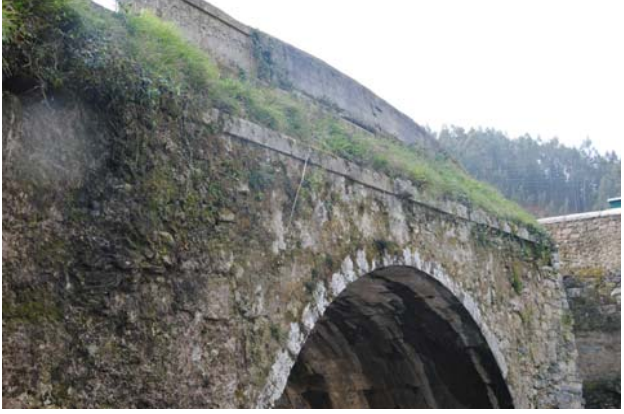
| Fotografías 7 a 12 | | | | | | |

| NOMBRE (DEFINICIÓN) Cornisa de remate del arco 2 | | | | | | |

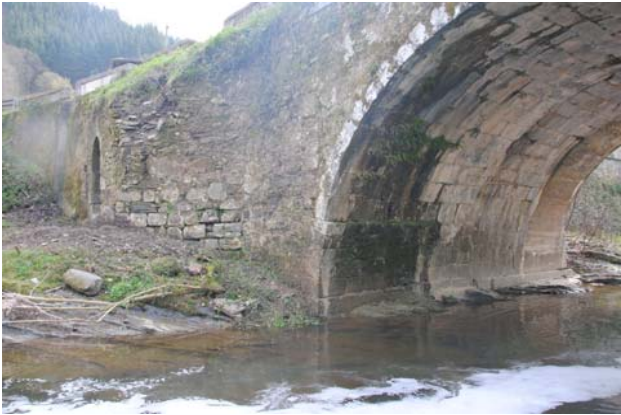
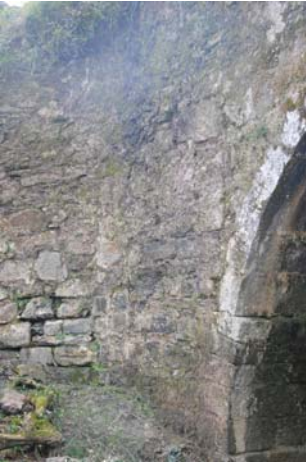
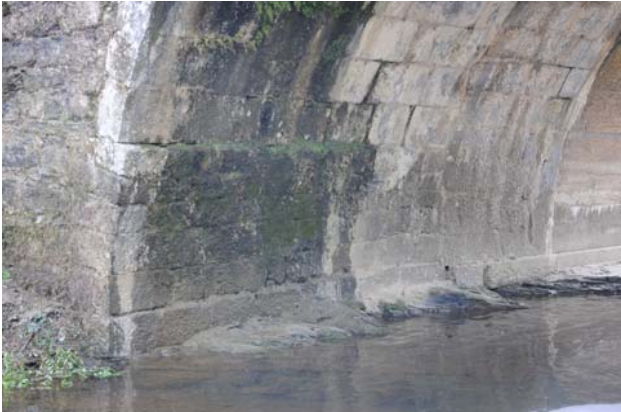
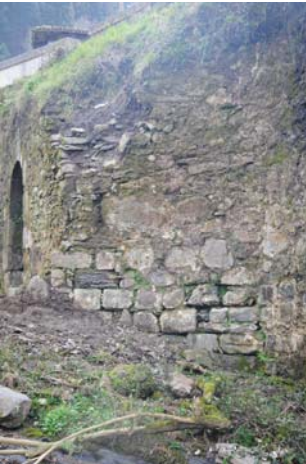
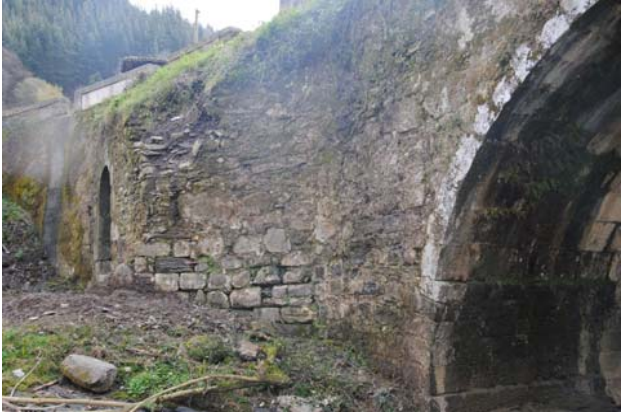
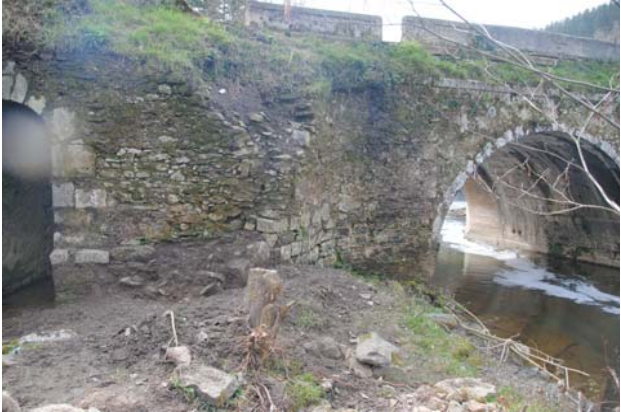
| Fotografías 1 a 6 | | | | |

| NOMBRE (DEFINICIÓN) Base de la pila aguas abajo del arco 2 | | | | |

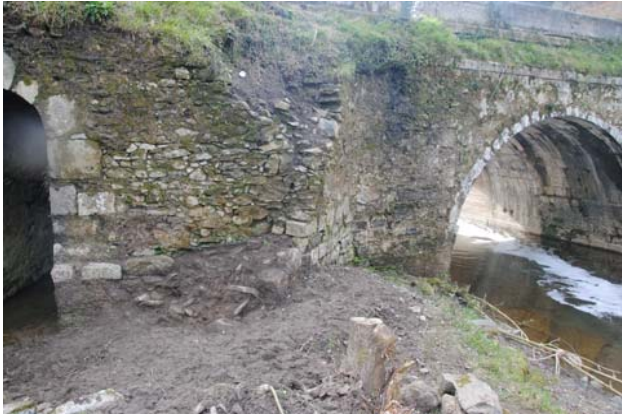
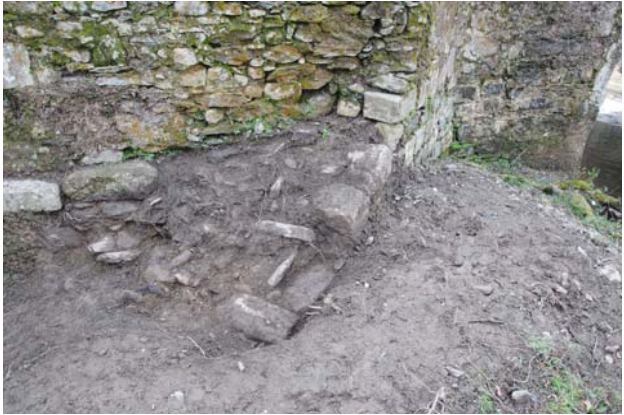
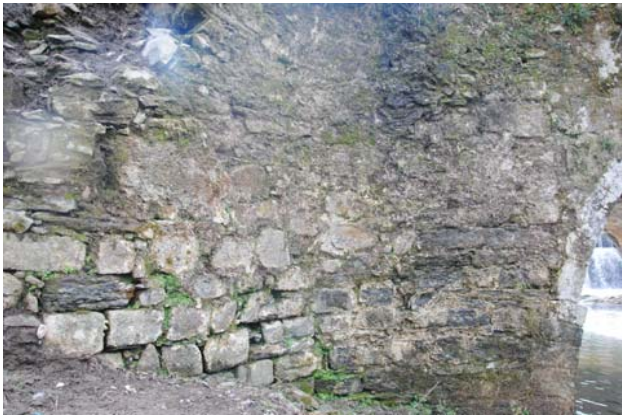
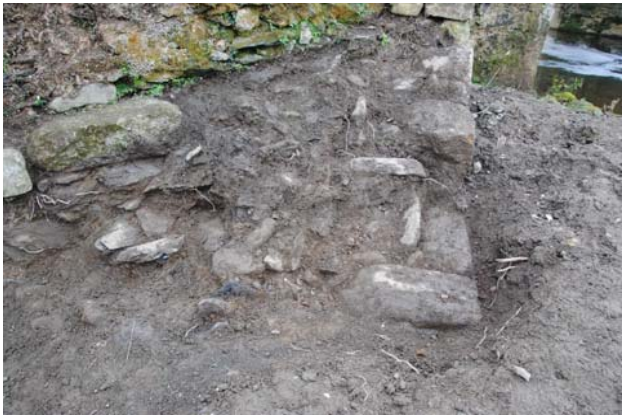
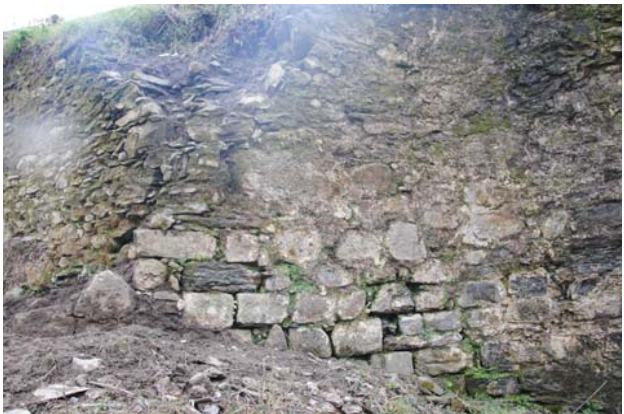
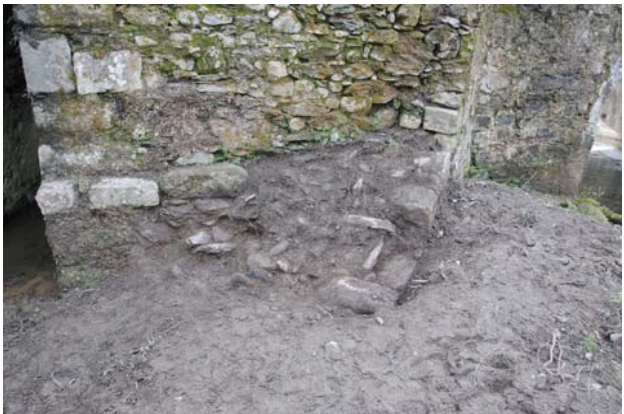
| Fotografías 7 a 12 | | | | | | |

| NOMBRE (DEFINICIÓN) Base de la pila aguas abajo del arco 2 | | | | | | |

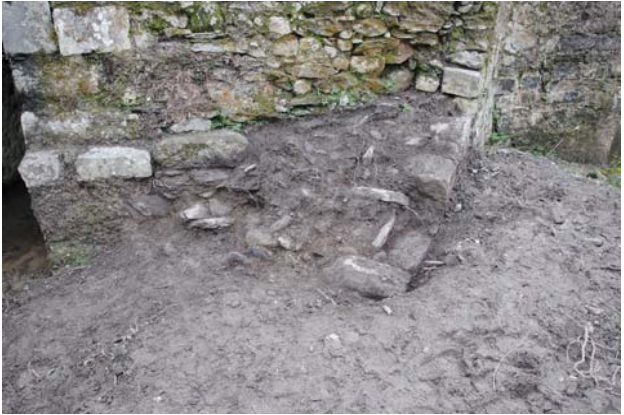
| Fotografías 13 a 18 | | | | | | |

| NOMBRE (DEFINICIÓN) Base de la pila aguas abajo del arco 2 | | | | | | |

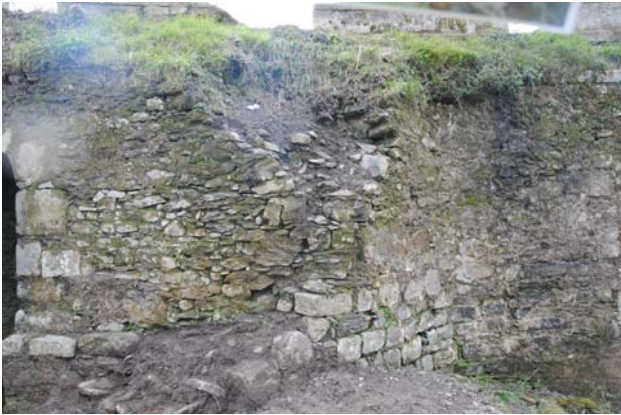
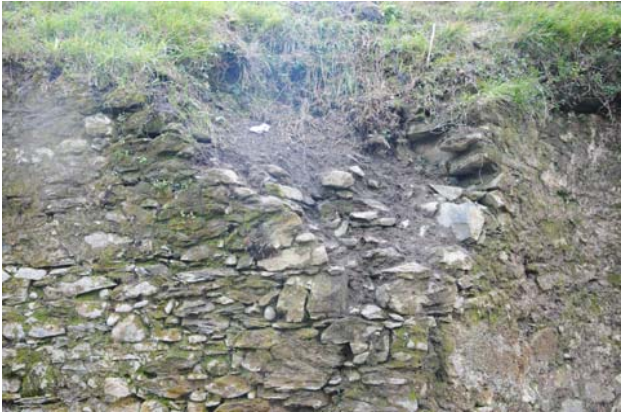
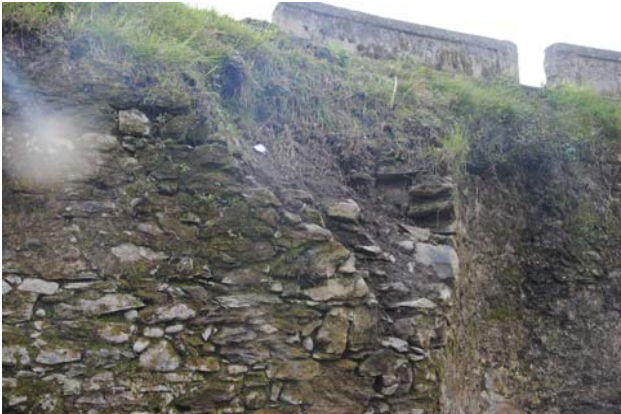
| Fotografías 1 a 6 | | | | |

Se documenta una serie de roturas pertenecientes a este momento. En el remate de la obra del aliviadero, aguas abajo, se registra una en forma de V (UE 30) en la parte superior del ángulo del estribo oriental. Presenta una altura máxima de 2 m y una anchura de entre 0,20 y 1,80 m. Lo asociamos a un derrumbe parcial motivado por la ruina de esta parte del puente.

| NOMBRE (DEFINICIÓN) Ruina del remate de la obra del aliviadero, aguas abajo | | | | |
