Anejo nº 21  
Restauración Puente Plazakola

Proyecto de mejora de la carretera BI-633  
del P.K. 52+200 al P.K. 54+000, en  
Markina - Berriatua.

Octubre 2016

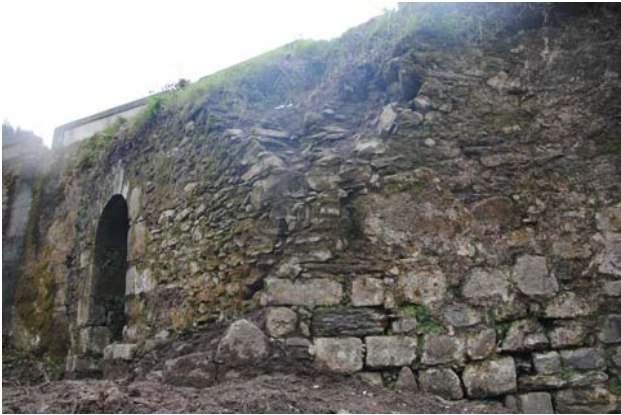
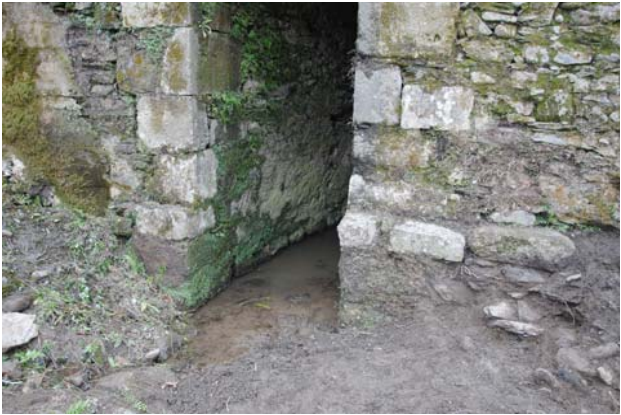
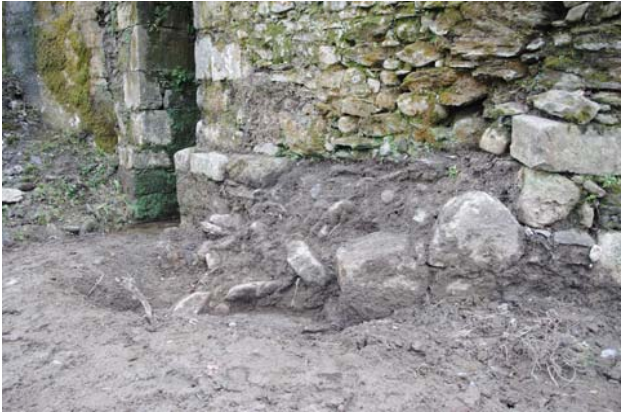
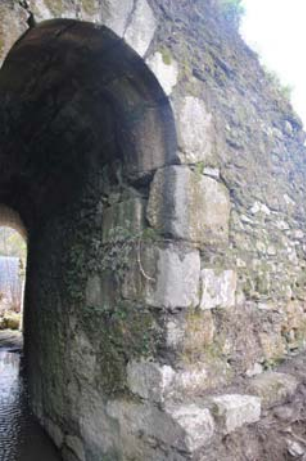
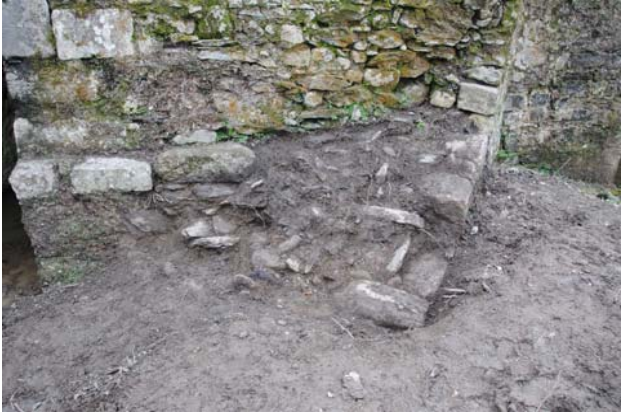
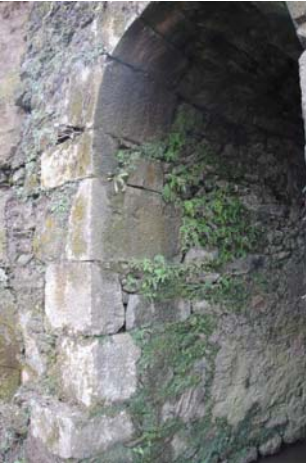
| Fotografías 1 a 6 | | | | |

| NOMBRE (DEFINICIÓN) Corte a la pila aguas abajo, para el arco del aliviadero | | | | |

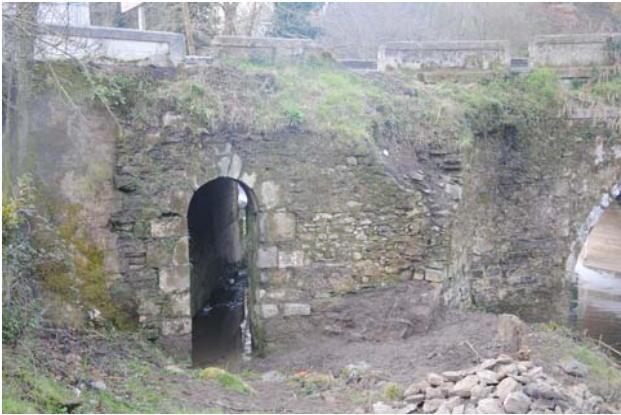
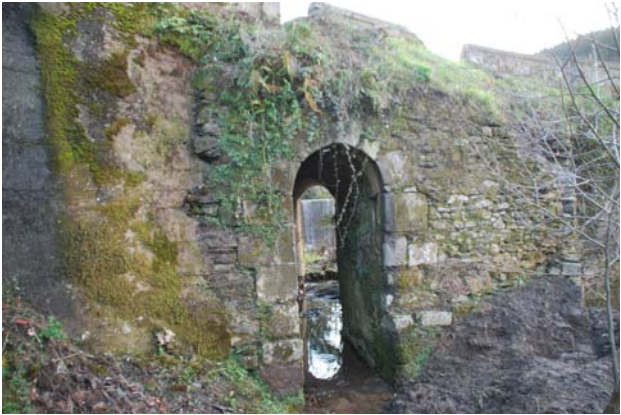
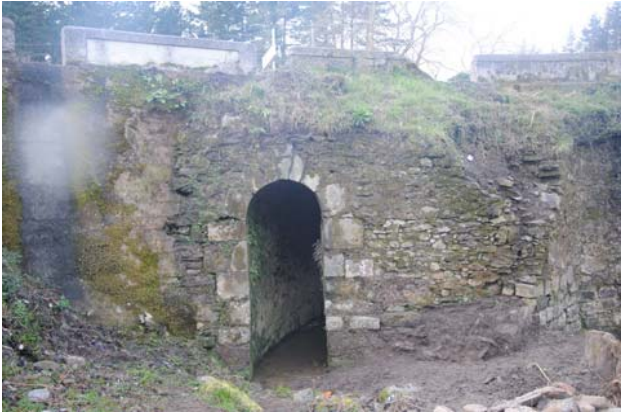
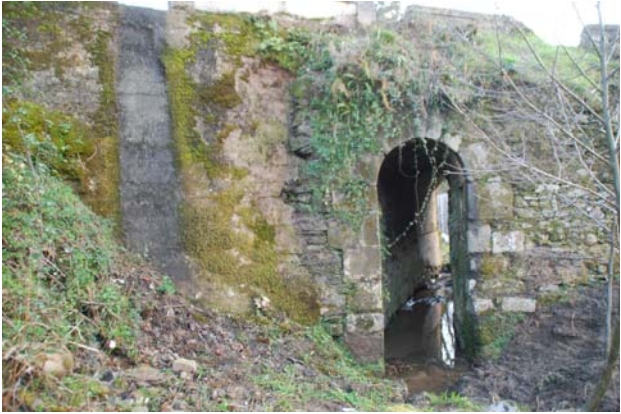
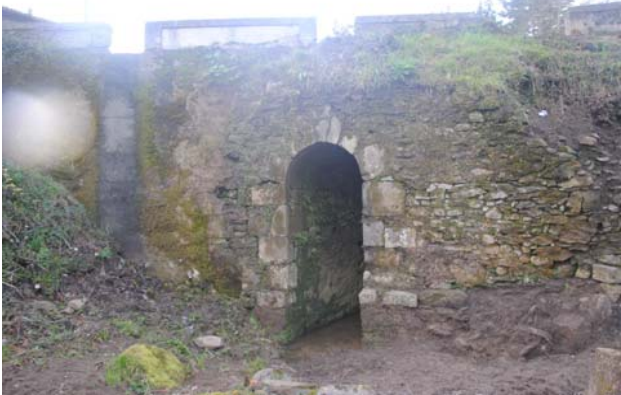
| Fotografías 1 a 6 | | | | |

| NOMBRE (DEFINICIÓN) Frente aguas abajo del aliviadero | | | | |

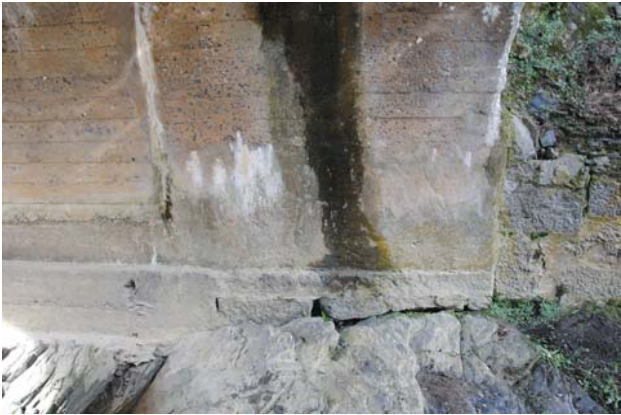
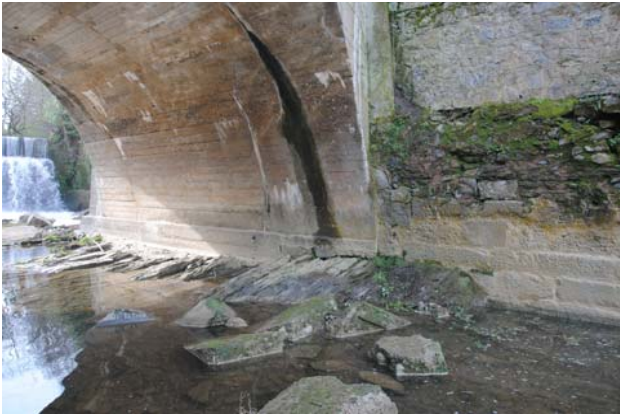
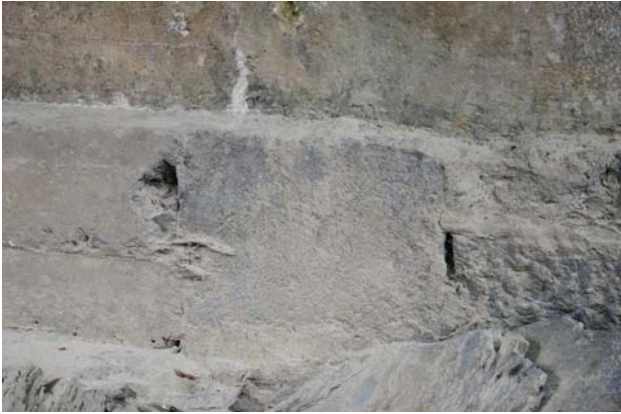
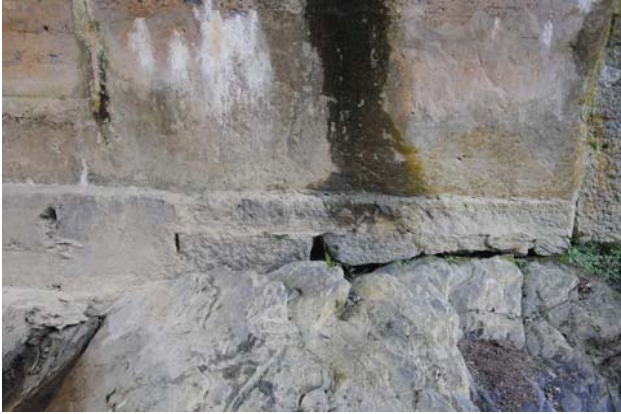
| Fotografías 1 a 6 | | | | |

| NOMBRE (DEFINICIÓN) Obra de la primera ampliación del arco 1 en la margen izquierda, lado izquierdo | | | | |

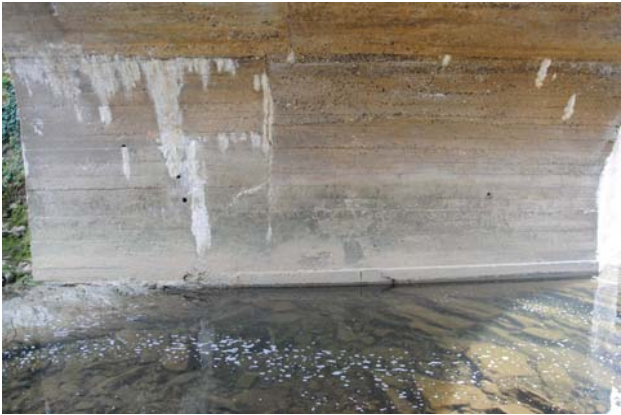
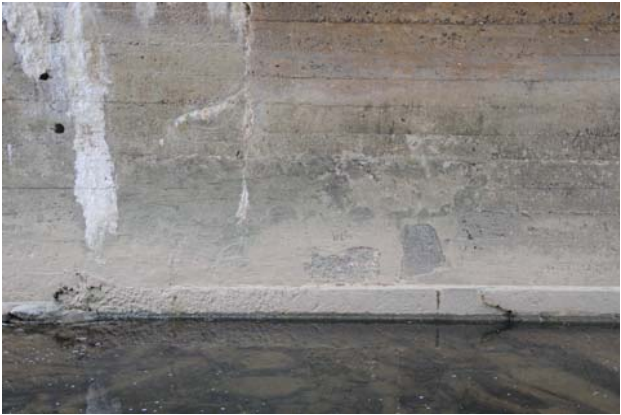
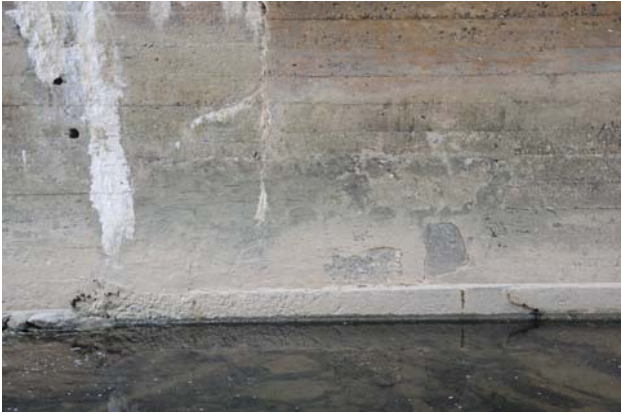
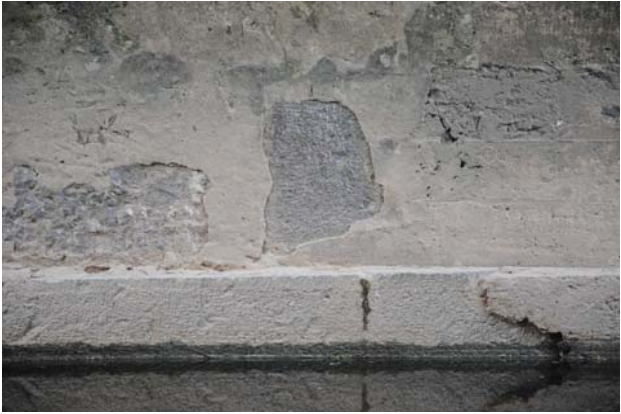
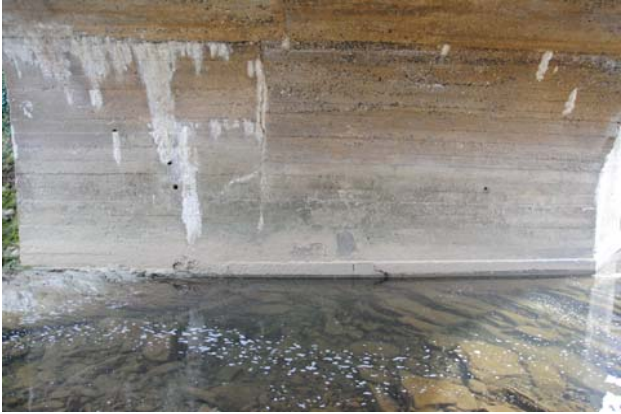
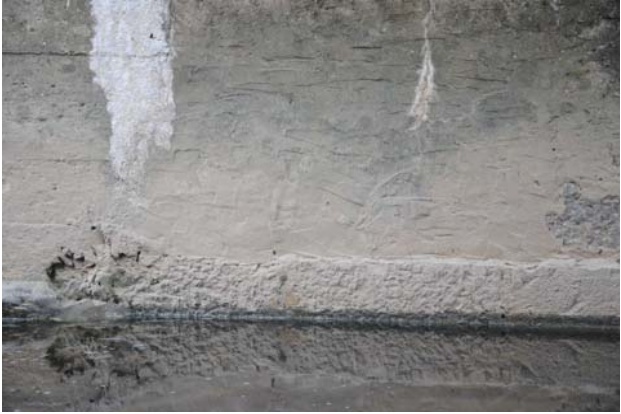
| Fotografías 1 a 6 | | | | |

| NOMBRE (DEFINICIÓN) Resto del puente en lado derecho de arco 1 | | | | |

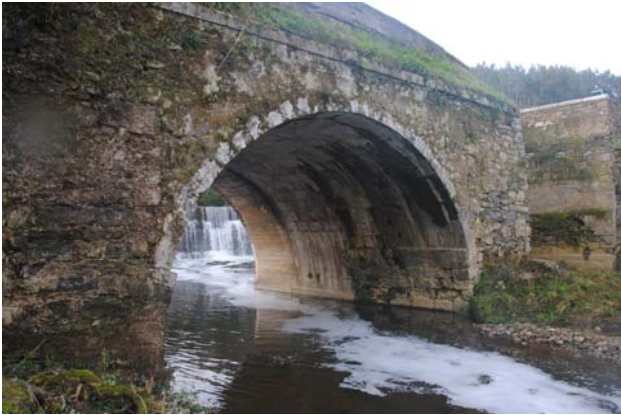
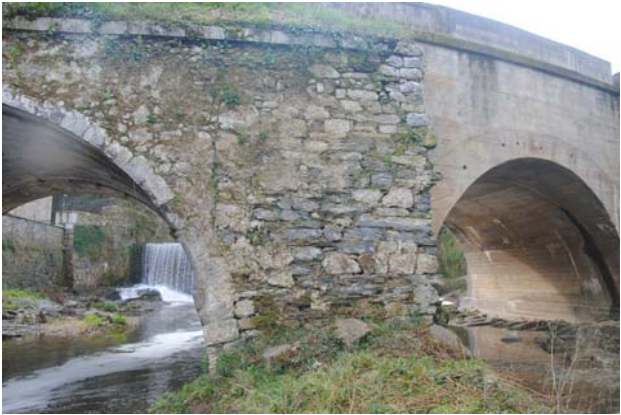
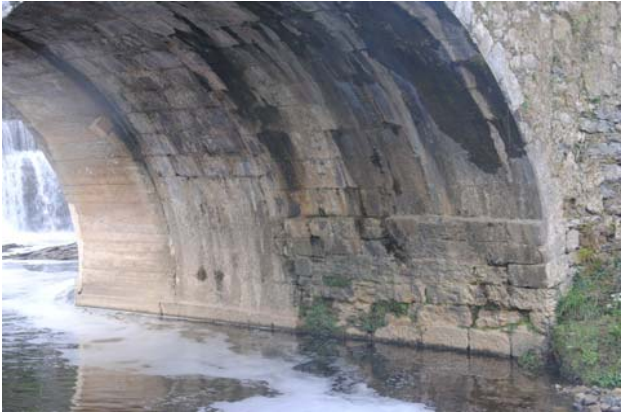
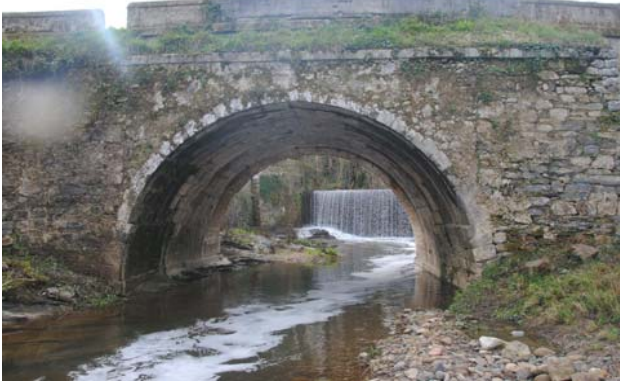
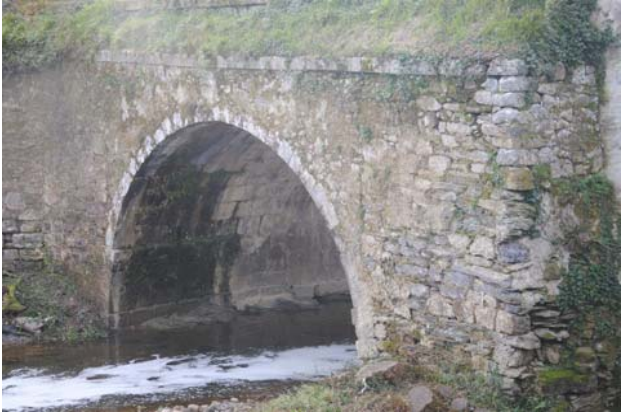
| Fotografías 1 a 6 | | | | |

| INTERPRETACION<br>Rotura en parte central del puente original, aguas abajo. | | | | | | |

| NOMBRE (DEFINICIÓN) Ruina de 20 | | | | |
