UGAO-MIRABALLESKO  
“PUNTU BELTZEN” MAPA  
2017KO EKAINA

ACUÑA GARCÍA, SARA MELISSA  
GONZÁLEZ DOMÍNGUEZ, SARAY

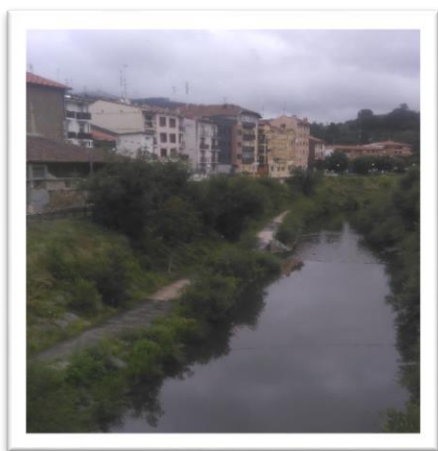
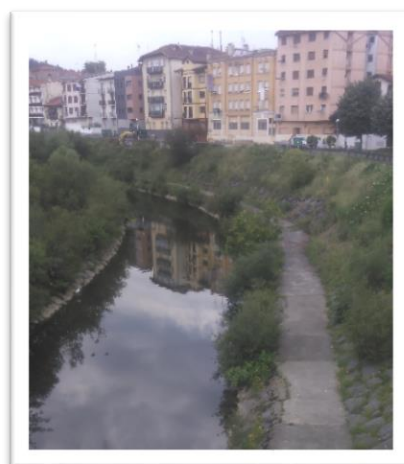
Alde batetik, Nerbioi ibaiaren bazterrek, pertsonak zein txakurrak bertatik igarotzea ahalbidetzen dute. Iaz jasotako informazioari jarraiki, inguruan dagoen landaretza altuak eragiten duen ikuspen falta eta argiztapen gabezia azpimarratzen da.

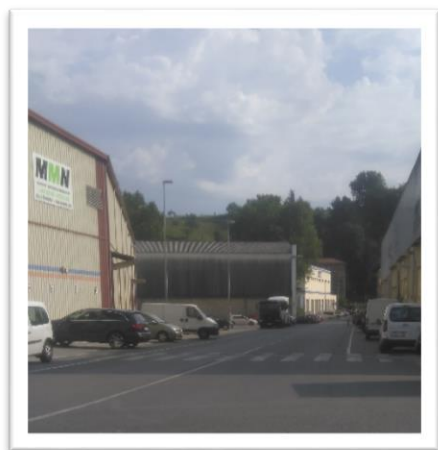
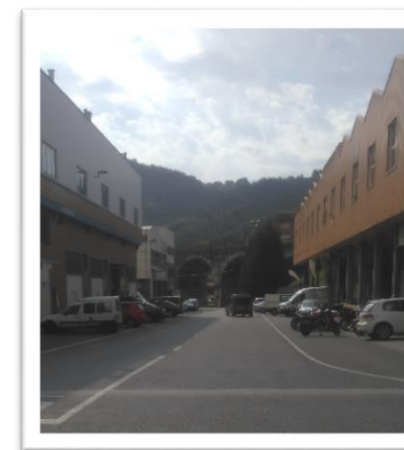
Bestalde, Usila auzoa Industrialdeak osatzen du ia bere osotasunean, eta horrez gain kale nagusi bi eta etxebizitza gutxi batzuk ere badaude. Gauez entzuna eta ikusia izateko zailtasunak daude, eta horrek segurtasun eza eragiten du herritarrengan.

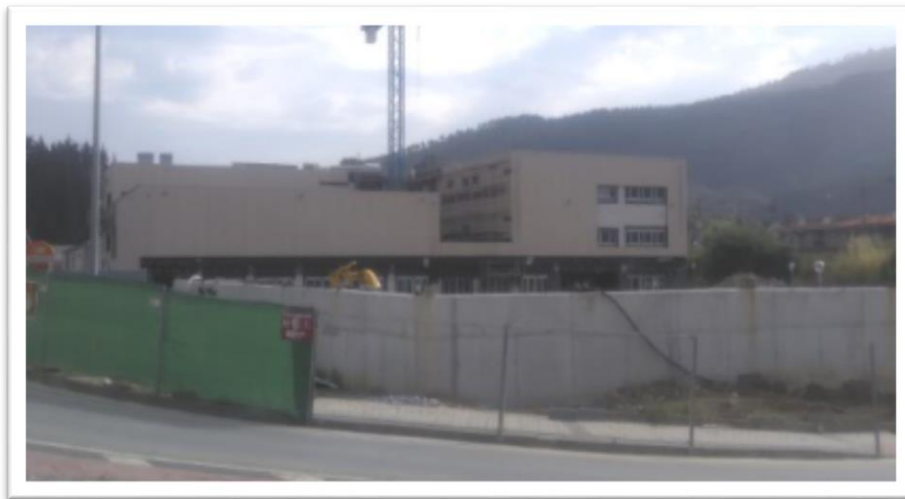
Usila auzoko Barrena kalea Z/G helbidean, 10 zenb. "puntu beltzaren" aurrean, Ugao BHI eraikitzen ari dira. 2016-2017 ikasturtera arte, Ugaoko nerabe gehienak Leitoki HLHIn ikasketak amaitu ostean Arrigorriaga BHira joaten ziren ikasketekin jarraitzera. Ikastetxea kokatuko den lursaila antzinako irristatzeko eta bizikletentzako parkea da. Kontuan izanik industrialdea eta errepide autonomikoa hurbil dituela, komeniko litzateke arreta berezia jartzea eraikinera sartzeko bide desberdinen argiztapenean.
