# PROGRAMA VIGILANCIA AMBIENTAL

## Proyecto de trazado de la bicipista del Ibaizabal/Txorierri. Tramo Erletxe-Larrabetzu

### INFORME PREOPERACIONAL

Cód. Proyecto P-25D0100022

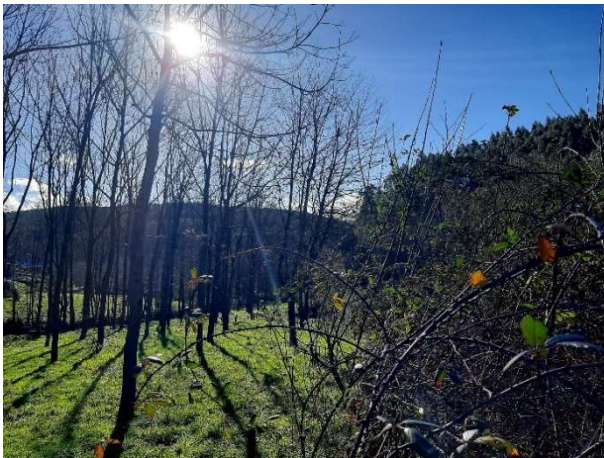
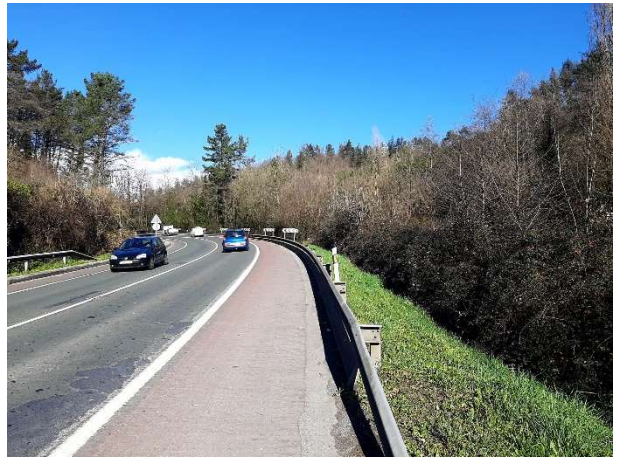
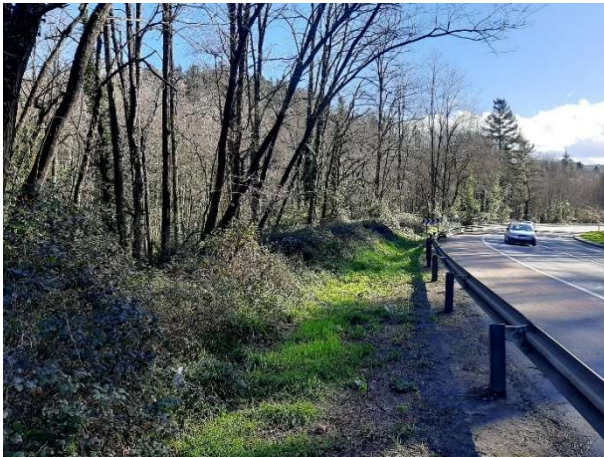
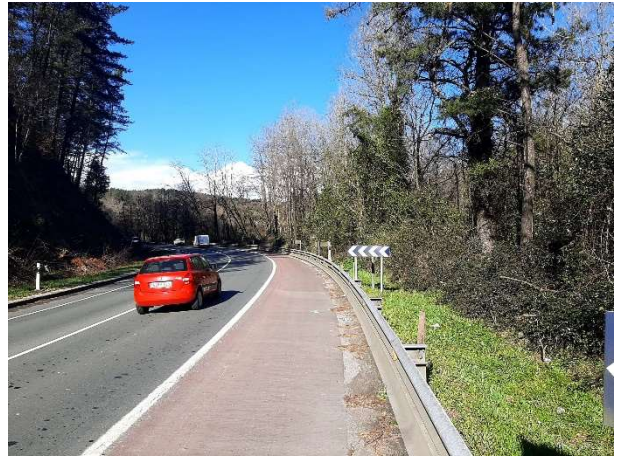
El trazado comienza paralelo a la BI-2713, aprovechando el bidegorri existente, hasta el paso sobre el arroyo Aretxabalgane por la pasarela existente. En esta zona, las actuaciones afectarán a la vegetación anexa a la carretera y cercana al cauce, la cual se encuentra dominada por ejemplares de zarzales, sauces y fresnos jóvenes, alguno de aliso y una presencia destacada de falsa acacia.

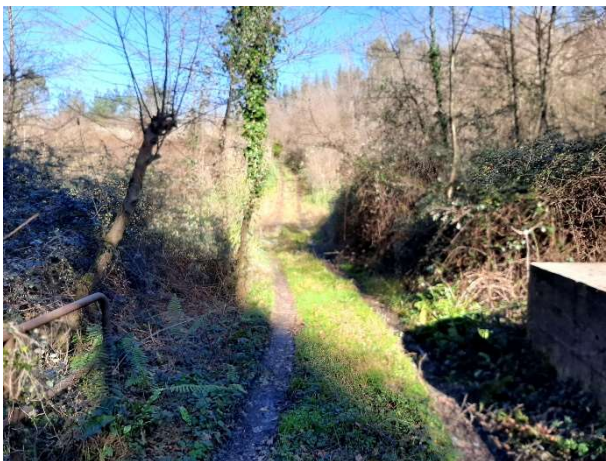
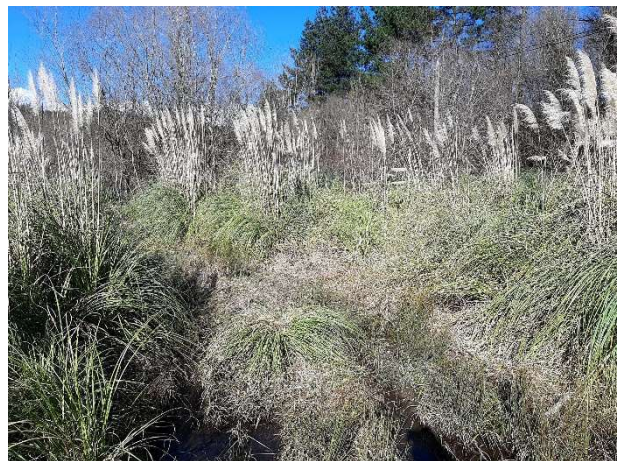
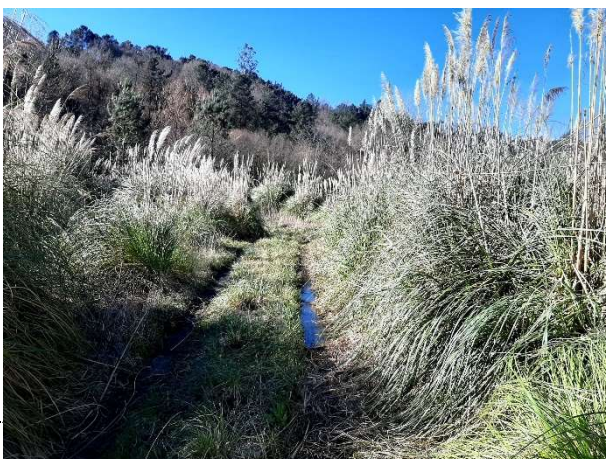
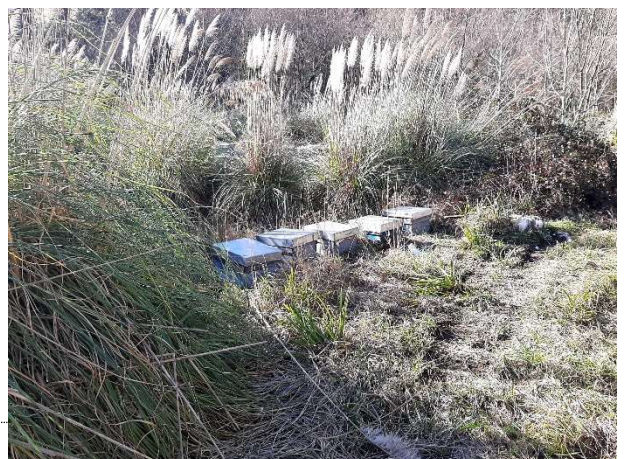
Tras el paso del cauce, el trazado asciende en sentido a la BI-30, para discurrir paralela a la misma. Una vez superado el cauce se observa la numerosa presencia de ejemplares de *Cortadera selloana*, y entre ellos, se observan diferentes residuos voluminosos, tales como colchones. Se observa también, en esta misma zona, la existencia de diversas colmenas de abejas.

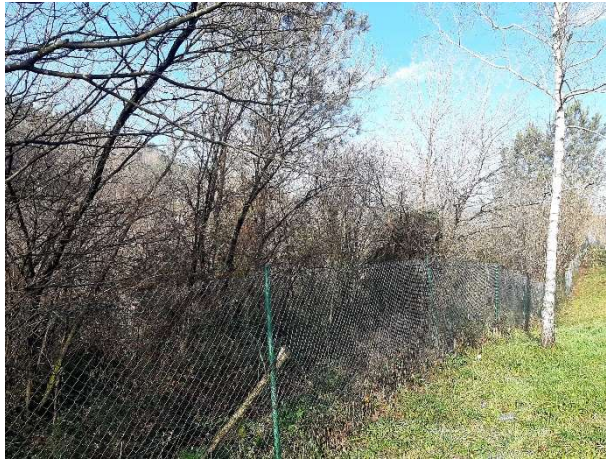
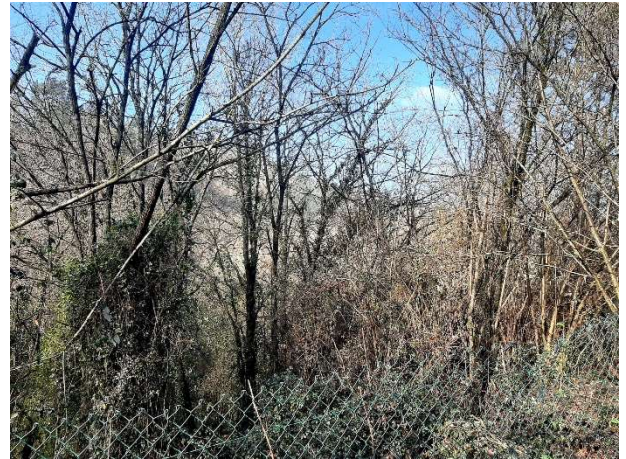
Pasada la zona de plumeros, el trazado continúa paralelo a la BI-30, atravesando una mancha boscosa formada principalmente, por ejemplares jóvenes de roble, fresno, abedul, etc. Durante la visita no se pudo acceder completamente a esta zona de vegetación, pero parece homogénea en todo este tramo, hasta llegar a la ubicación de la futura pasarela 1+700.

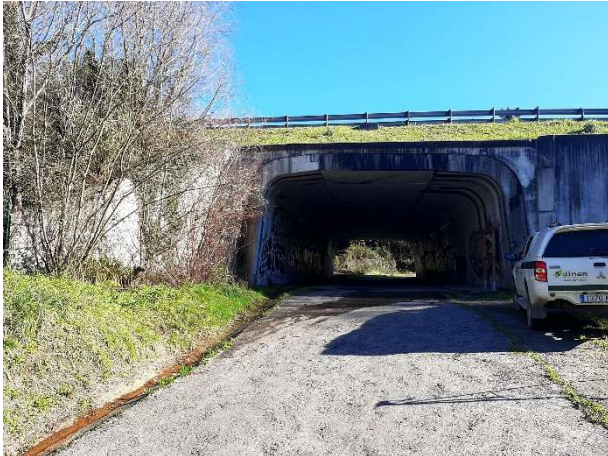
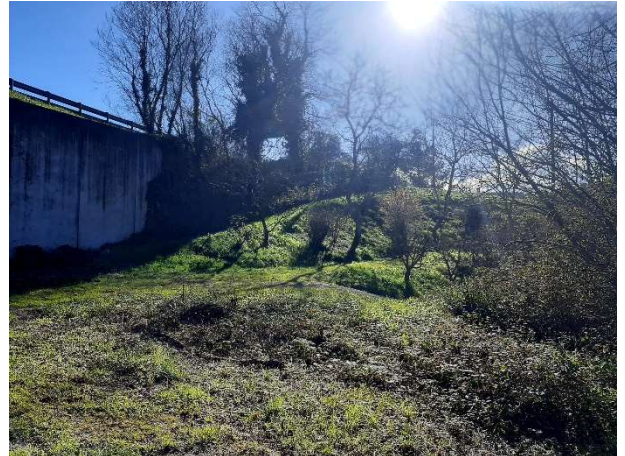
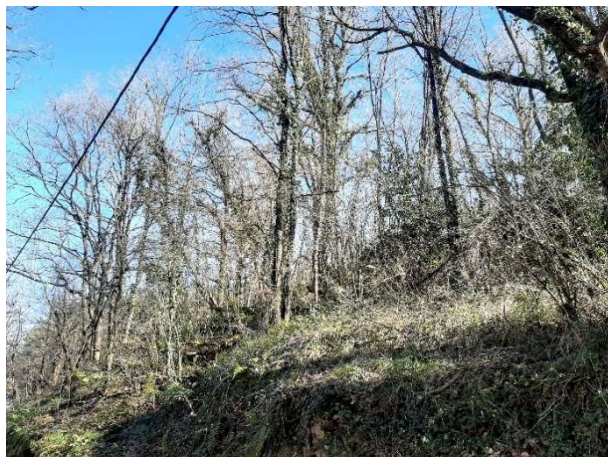
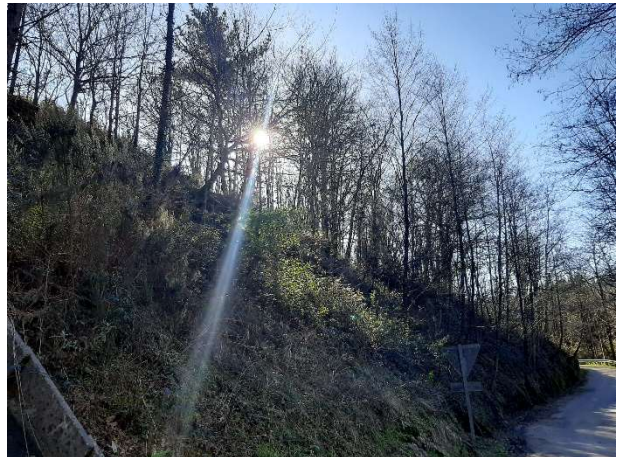
Pasada la pasarela, la cual se sitúa junto a la BI-30, el trazado discurre paralelo a la carretera, aproximadamente durante unos 200 metros, afectando a una pequeña mancha boscosa formada por robles y pinos jóvenes, para posteriormente, girar hacia la pasarela 1+900, que cruza por alto el camino vecinal, el arroyo Aretxabalgane y la BI-2713.

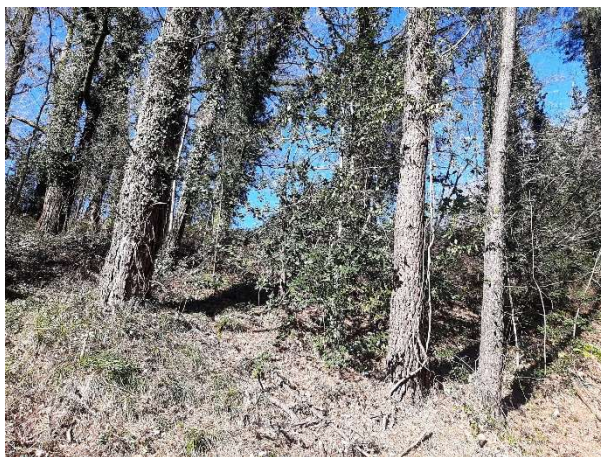
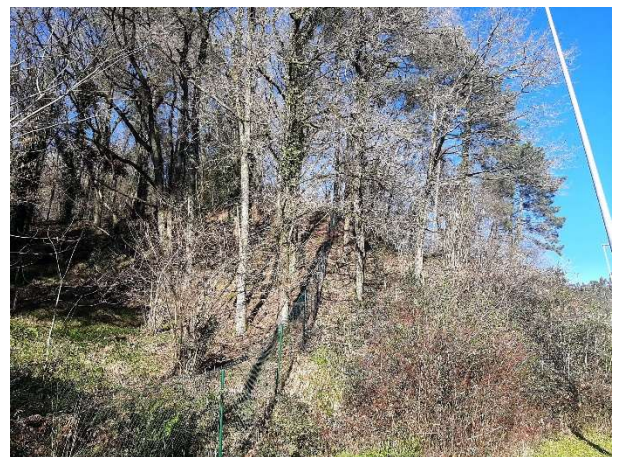
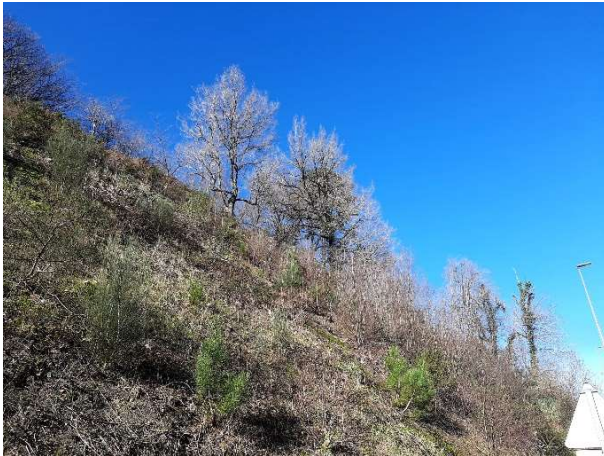
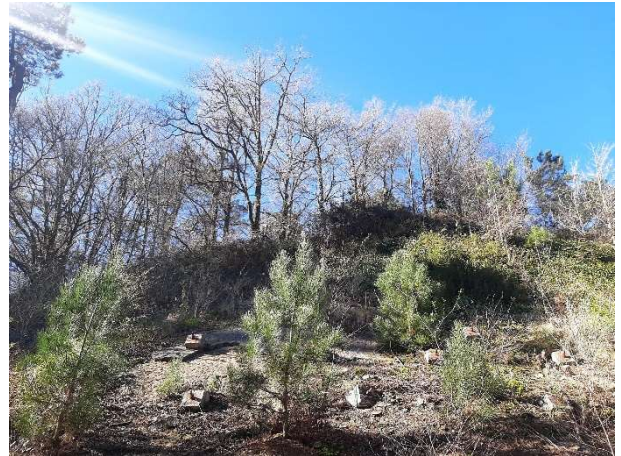
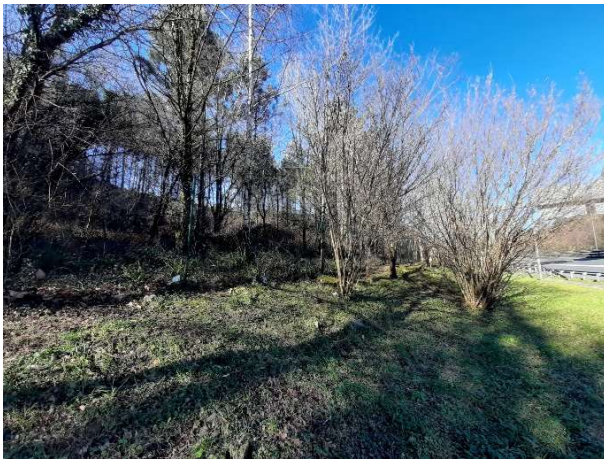
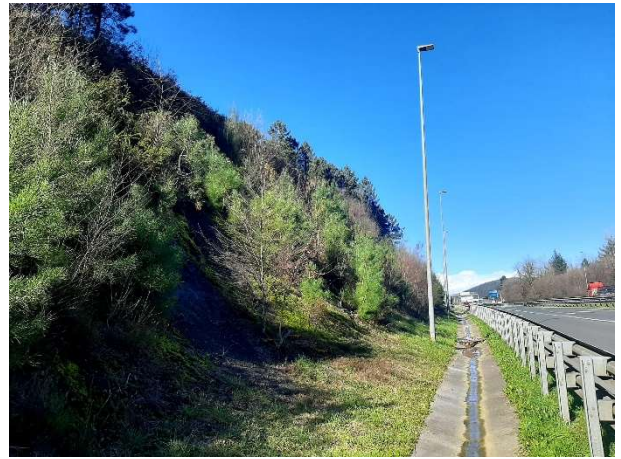
En la visita se observa la presencia de ejemplares de acebos en el ámbito de la pila de la pasarela y el Muro 3 y la presencia de robles de gran porte sobre la cabeza de los actuales taludes de la BI-30. La vegetación en cabecera de los desmontes actuales de la carretera se corresponde con un pinar, con la presencia de robles y posiblemente, castaños (se observan hojas de castaño en la cuneta de la BI-30) de gran porte.

Dado que no se pudo acceder a esta zona y no se observaron estacas que delimitaban las actuaciones, no se ha podido comprobar si estos ejemplares se verán afectados. En lo que se refiere a la vegetación del propio desmonte, se observa la presencia de hiedras, pinos, brezos y argomas principalmente.

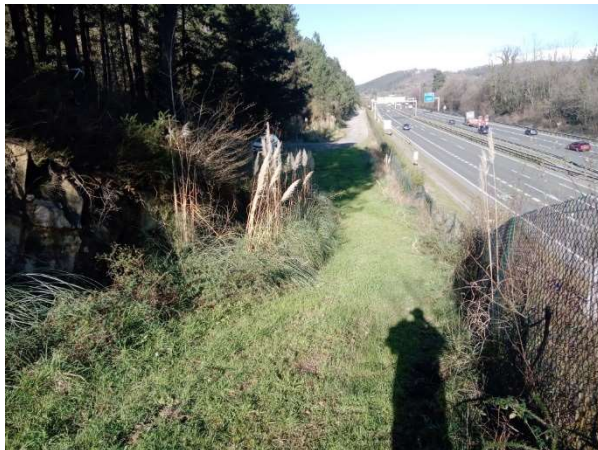
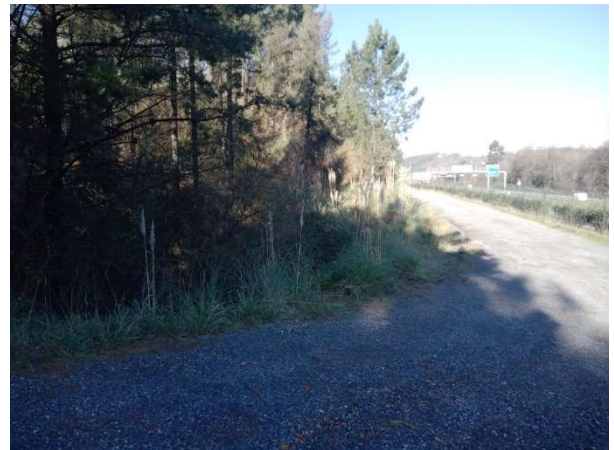
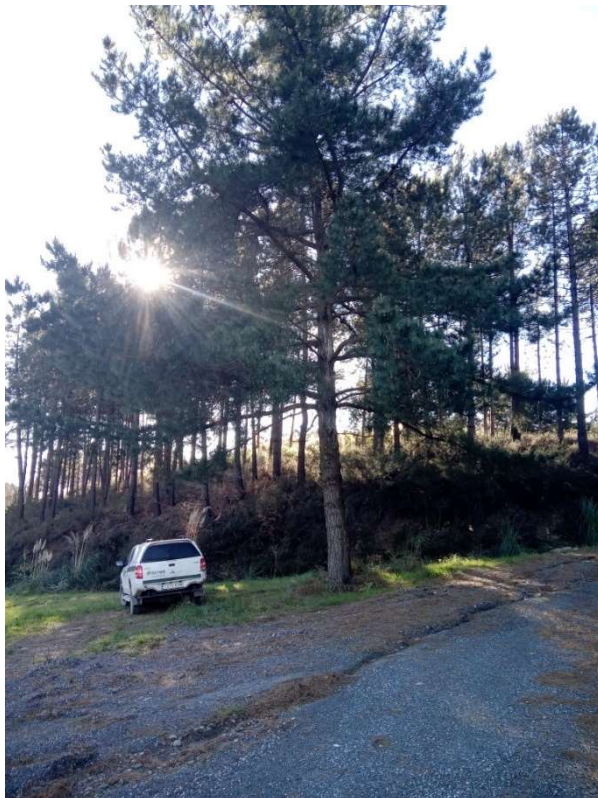
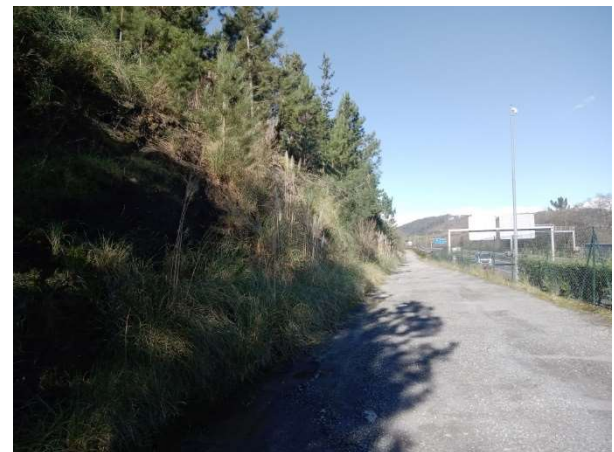
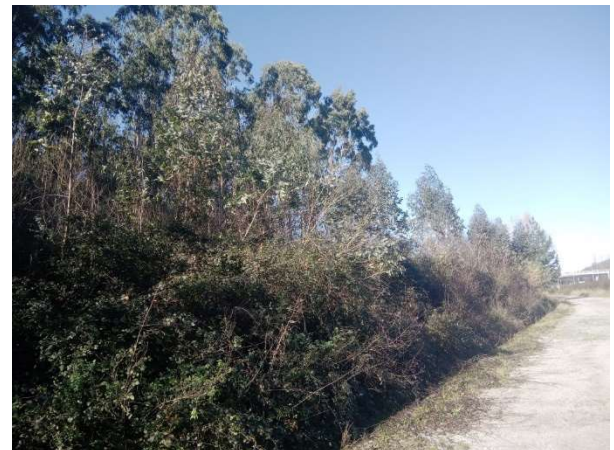
En este tramo la vegetación está dominada por pinos y eucaliptos, con una alta presencia de *Cortadera selloana*. También se observan un par de ejemplares de falsa acacia y un pequeño grupo de *Arundo donax* junto a Delicass. La ejecución del muro afectará directamente al seto de *Photinia fraseri* situado en la cabeza del talud de la BI-30. Destacar en este tramo de obra la presencia del arroyo Txarko, proveniente de un relleno de tierras y que discurre bajo la BI-30, que puede verse afectado por las actuaciones constructivas.

Por último, cabe destacar la presencia de un pino de gran porte en la entrada al relleno de tierras.

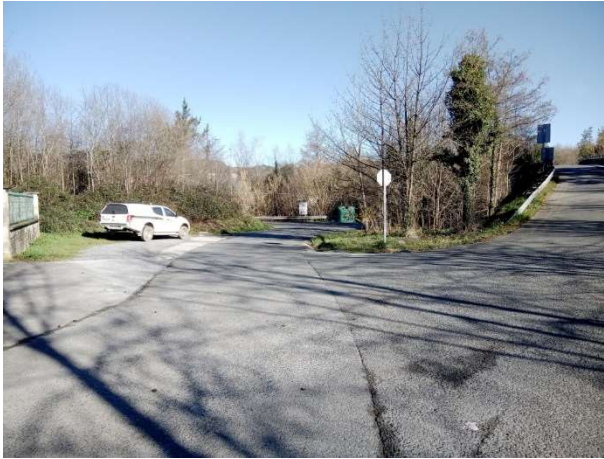
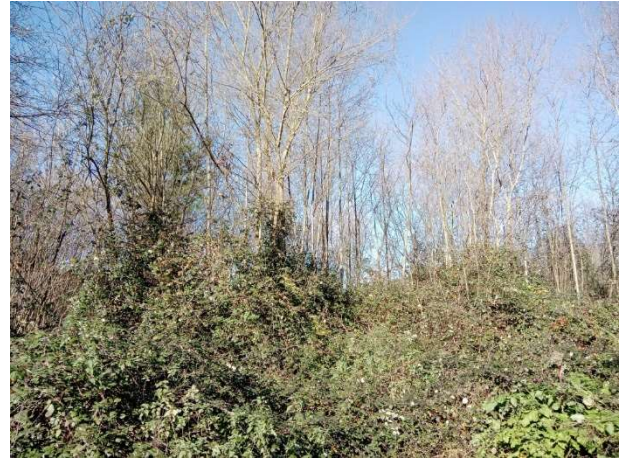
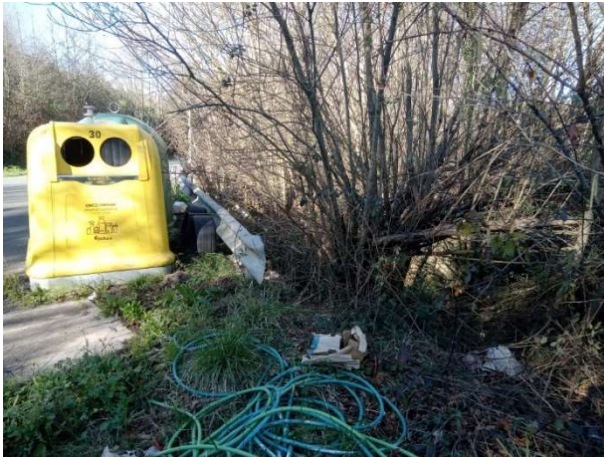
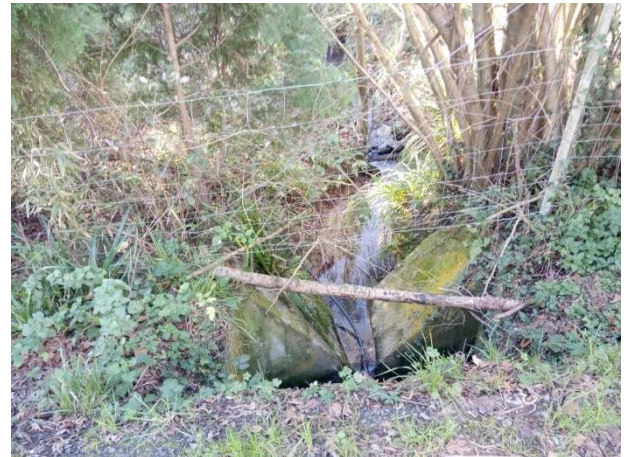
El nuevo trazado afectará a una pequeña saucedá y una zona de huertas. Dentro de las actuaciones de adecuación del nuevo acceso será necesario la ejecución del Muro 8, el cual se sitúa sobre el arroyo Berresoaga y que discurre encauzado completamente, en este tramo.

A su vez, también se verá afectado un pequeño curso de agua, tributario de este arroyo.

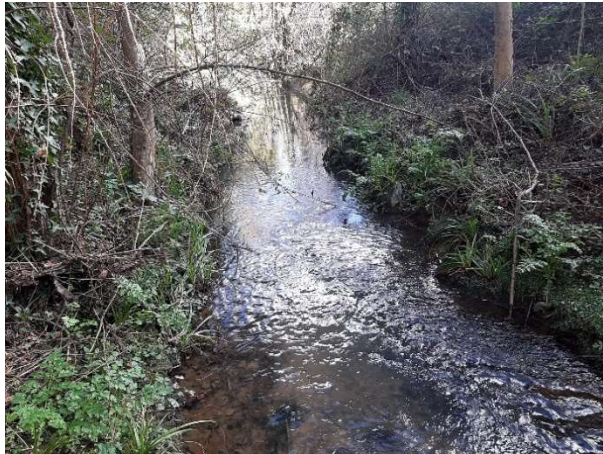
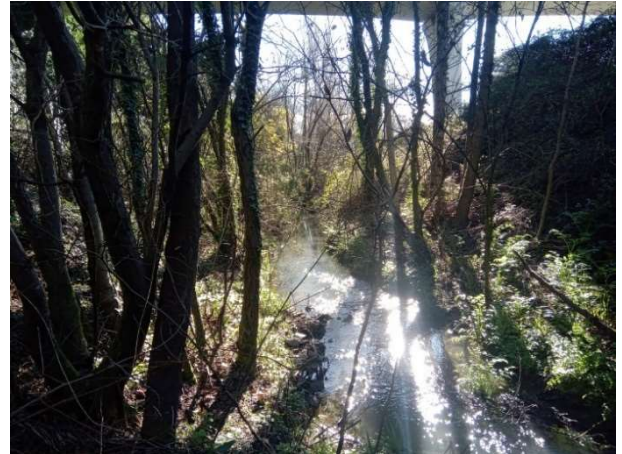
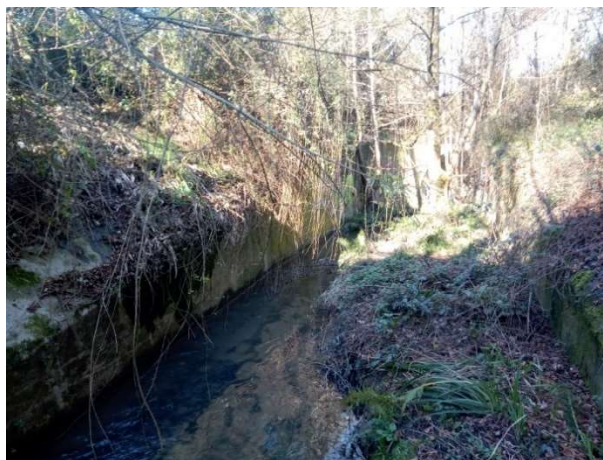
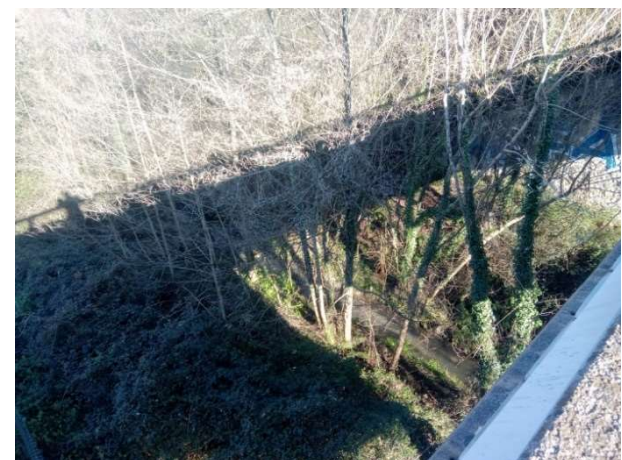
La pasarela 3+600 presenta dos estribos y dos apoyos. El estribo y apoyo situados junto a la BI-30 en el lado dirección Donosti, se sitúan en el ámbito del arroyo Berresoaga. El arroyo en esta zona se encuentra parcialmente encauzado, aunque presenta una vegetación de ribera desarrollada, formada por ejemplares de alisos, fresnos y chopos.

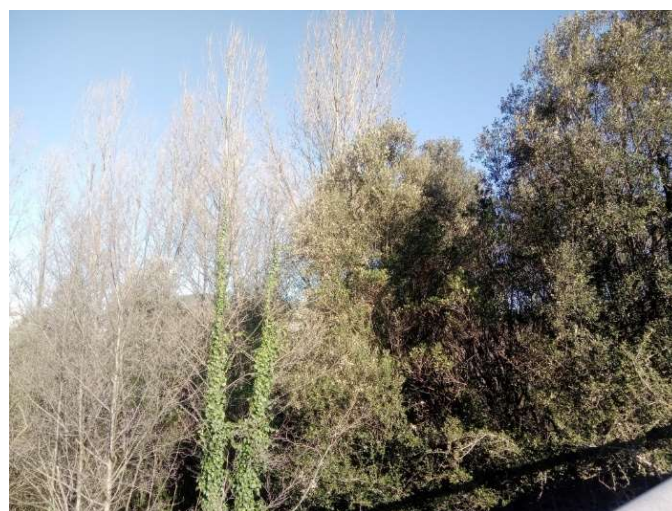
En el ámbito del estribo de la pasarela, Muro 11 y el siguiente terraplén, se observa la presencia de ejemplares de encinas, acompañadas de madroños y en menor presencia, de robles.

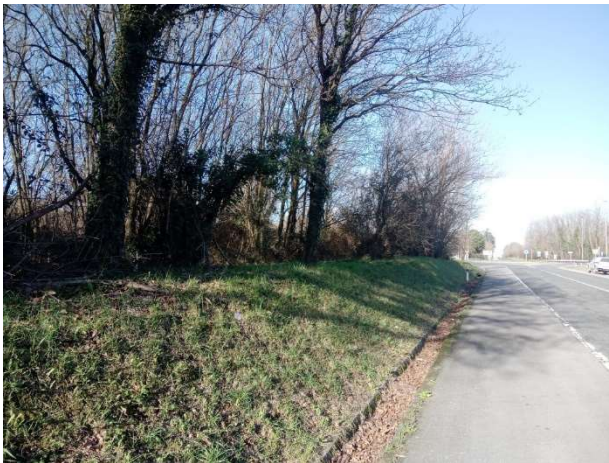
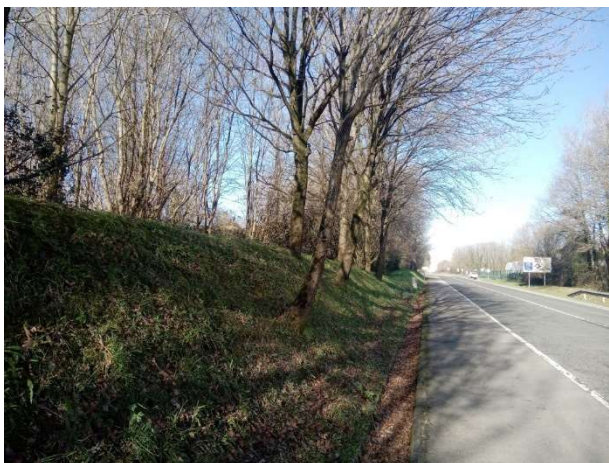
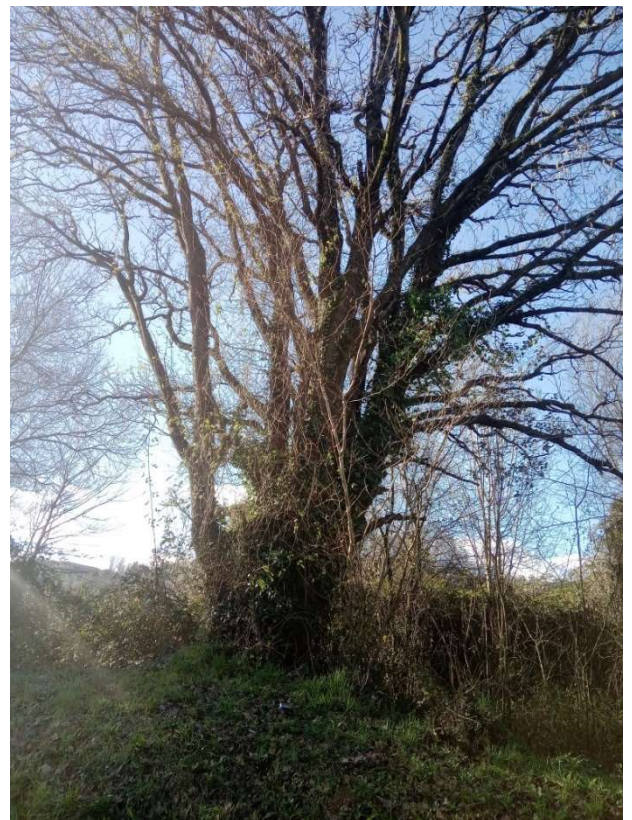
Para ello, será necesario la afección de robles y avellanos, que se encuentran en hilera sobre el actual talud de la carretera. De todos los ejemplares que pueden verse afectados destaca un roble, de mayor porte que el resto de los demás ejemplares, situado cerca del pk 4+000.

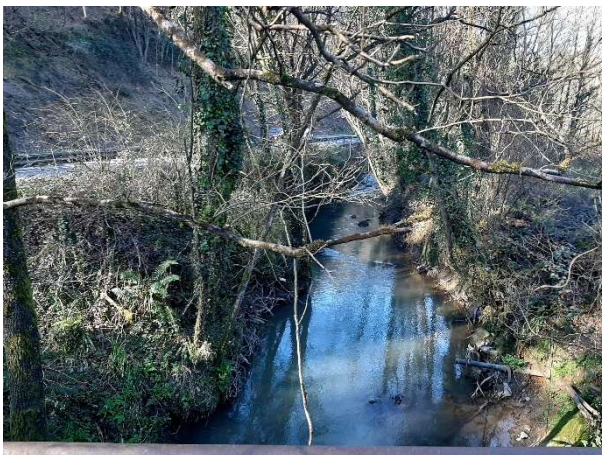
Vista de los arroyos Aretxabalgane y Berresoaga en el ámbito de las obras.

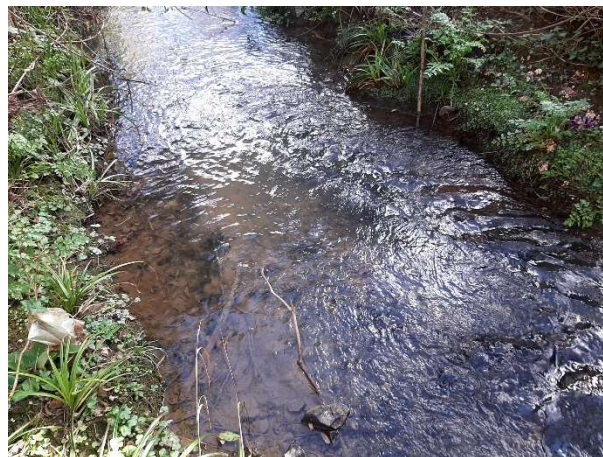
Vistas de la estación de control hidrológico del arroyo Berresoaga.

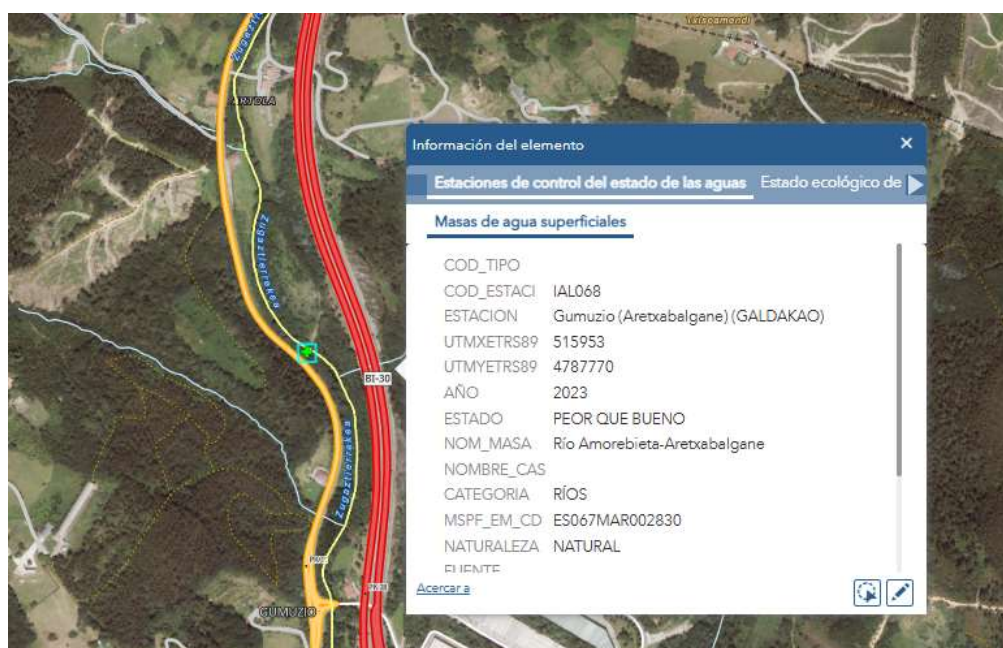
*“La masa Amorebieta-Aretxabalgane, representada por IAL068 en Gumuzio, presenta alteraciones continuas en las comunidades faunísticas que en algunas campañas están ligadas a una calidad del agua insuficiente según fitobentos (2022) o las condiciones fisicoquímicas generales (exceso de fosfatos en 2019 y 2023). Se ha observado cierta mejoría en las comunidades faunísticas, ya que partían de un diagnóstico deficiente al inicio del quinquenio, aunque para alcanzar su objetivo de buen estado, la comunidad piscícola requiere mayor diversidad y densidades óptimas de trucha, y la comunidad de macroinvertebrados requiere valores de riqueza más altos y estables.”*

*Situación de estación de control de IAL068*

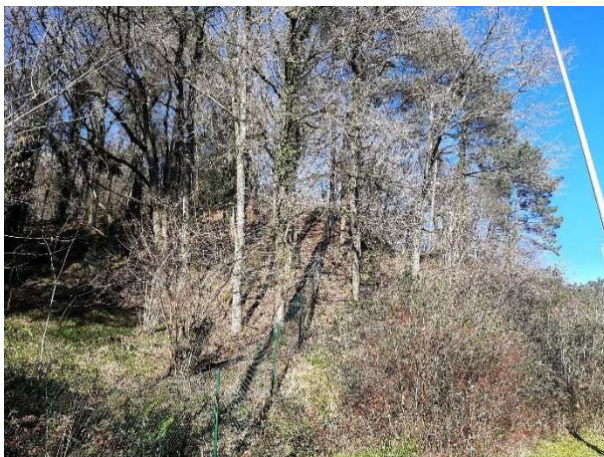
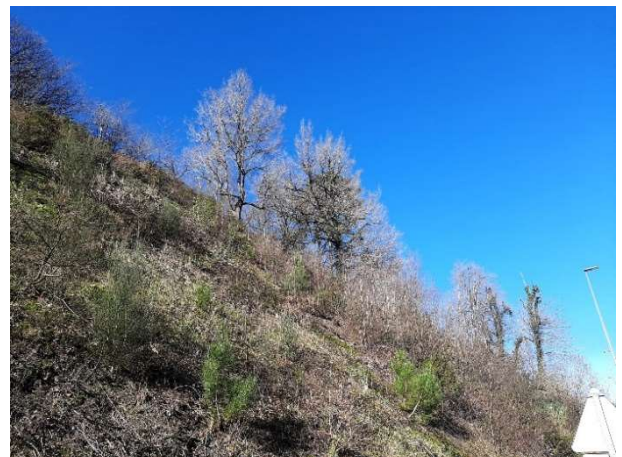
Destacar especialmente, la vegetación situada entre los pK 2+000 y 2+500, donde se observa la presencia de un robledal con presencia de plantaciones de pinos. En este tramo se localizan ejemplares de robles que presentan buen porte, especialmente en la cabeza de los desmontes del ramal de salida de la BI-30 hacia la rotonda.

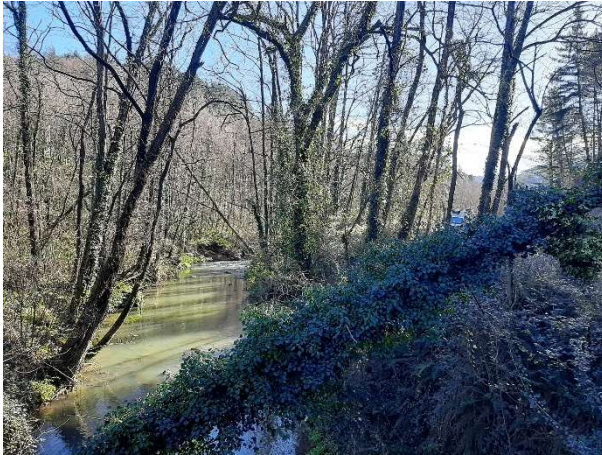
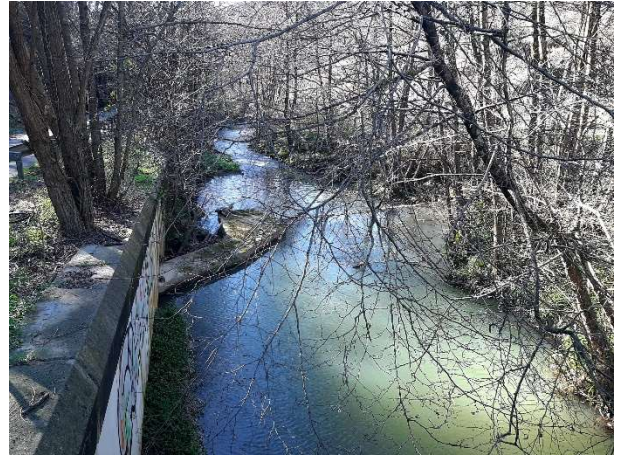
En lo que se refiere a la vegetación de ribera, los arroyos Berresoaga y Aretxabalgane presentan una aliseda acompañada de fresneda. En algunos puntos del primer cauce, ésta vegetación se encuentra relegada a los márgenes de los arroyos.

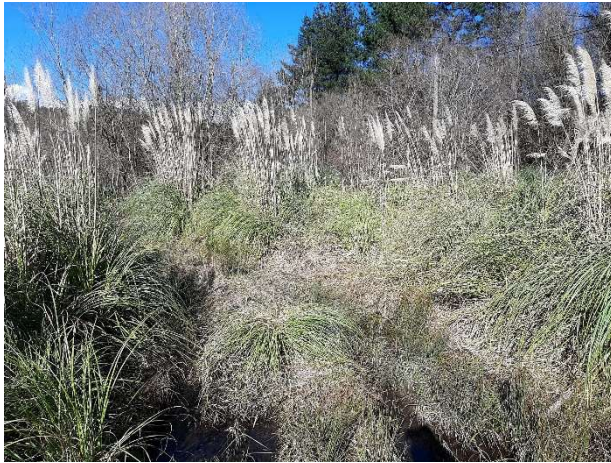
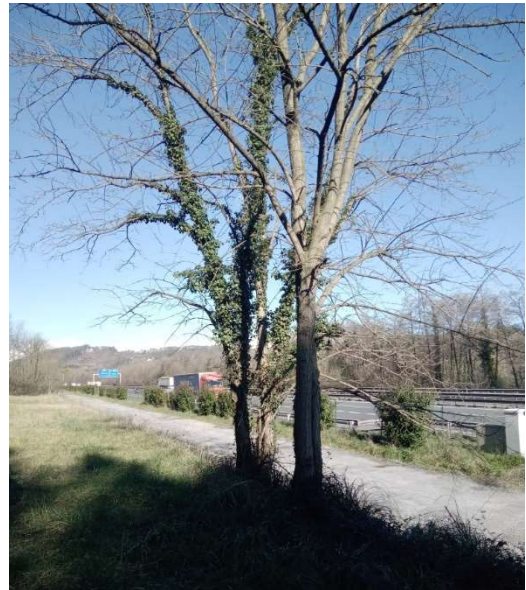
Durante la visita pre operacional se ha hecho una inspección de la presencia de ejemplares de las diferentes especies. A continuación, se presenta los tipos de especies invasoras detectadas.

| Tipo de especie | Categoría | Grado de presencia | Ubicación |
|---|---|---|---|
| <b>Cortadera selloana</b> | A | Muy alta | Gran presencia entre pk 1+300 y 1+400. Menor presencia en pista junto a Delicass. |
| <b>Robinia pseudoacacia</b> | A | Media | Ribera del arroyo Aretxabalgane, y ejemplares dispersos en pista junto a Delicass. |
| <b>Budleja davidii</b> | A | Baja | Presencia de ejemplares dispersos en pista junto a Delicass. |

Para el tratamiento de **Cortaderia selloana** se propone la retirada mediante retroexcavadora y posterior enterramiento de los restos vegetales e la propia obra.

Se procederá a realizar una zanja de 2-3 m de profundidad, posteriormente se dejarán los restos en el interior de la zanja para posteriormente ser tapados. Se dejará medio metro de tierras entre la superficie y las plantas. Dado la poca presencia de **Buddleja davidii**, los restos de ésta especie también serán enterrados.

Para la **Robinia pseudoacacia** se procederá a la tala de los diferentes ejemplares presentes en obra, que tengan que ser talados por necesidad de la obra. Posteriormente se procederá a la aplicación de herbicida sobre los tocones.
