PROGRAMA DE VIGILANCIA AMBIENTAL

*“Vial de conexión de la carretera BI-633 con la  
BI-2636 de Markina a Etxebarria”*

**INFORME N°22 - AGOSTO 2025**

| <b>Cliente:</b><br>UTE CONEXIÓN<br>MARKINA ETXEBERRIA | <b>Proyecto de construcción del vial de conexión de la carretera BI-633 con la BI-2636 de Markina a Etxebarria</b> | <b>Edición:00</b> |

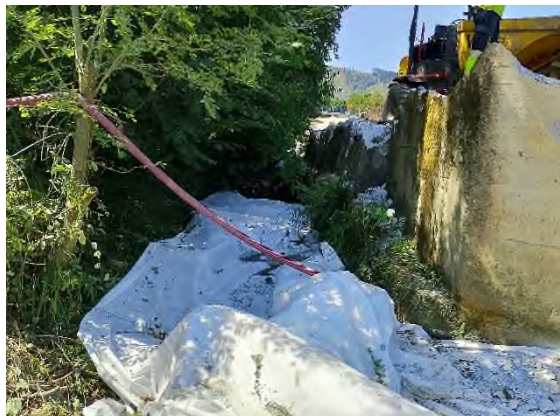
**Foto nº16:** Geotextiles en el arroyo Muniberreka

1. Se han colocado geotextiles en el fondo del cauce: para facilitar la retirada posterior de escombros finos y hormigones.
2. Encauzamiento provisional de las aguas: se han colocado tubos Ø400 mm de forma paralela a lo largo del tramo de demolición con un sobredimensionamiento longitudinal de 5 metros. y cubierto superiormente también con geotextil.
3. Biorrollos de fibra de coco (20 cm Ø) en triángulo (uno montado sobre dos) a ambos lados del cauce aguas arriba para guiar el caudal hacia los tubos.
4. Demolición de hastiales y losa superior evitando excesiva dispersión de los materiales
5. Retirada de los fragmentos caídos con destino a gestor de residuos, y retirada de tubos y geotextil colocados al inicio.
6. Demolición del muro contiguo dirigiendo los restos a la zona exterior del cauce, y en caso de posibles restos que caigan dentro se retiran seguidamente.

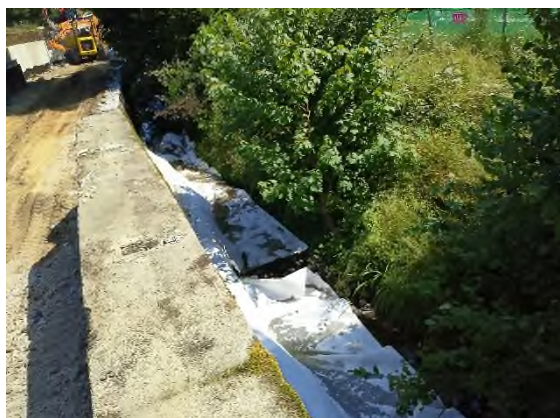
**Foto nº17:** Encauzamiento provisional del arroyo Muniberreka

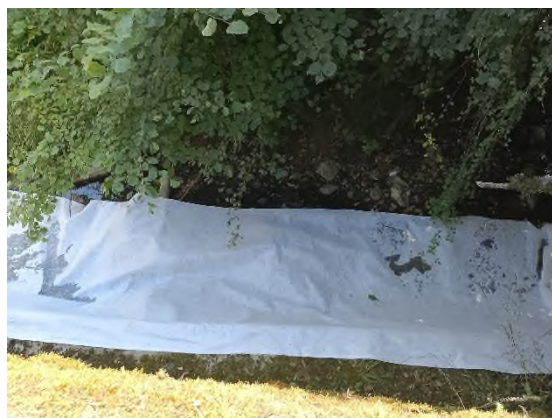
**Foto nº18:** Geotextiles en el arroyo Muniberreka

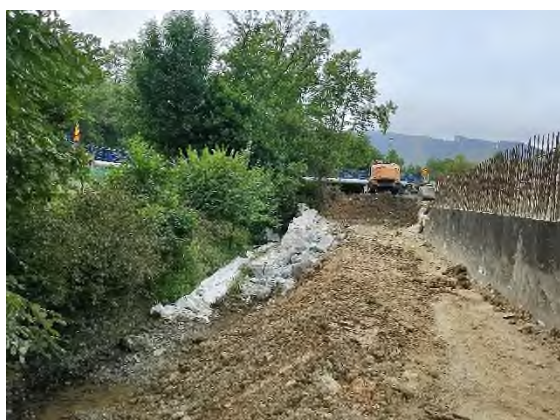
**Foto nº19:** Detalle del geotextil habilitado

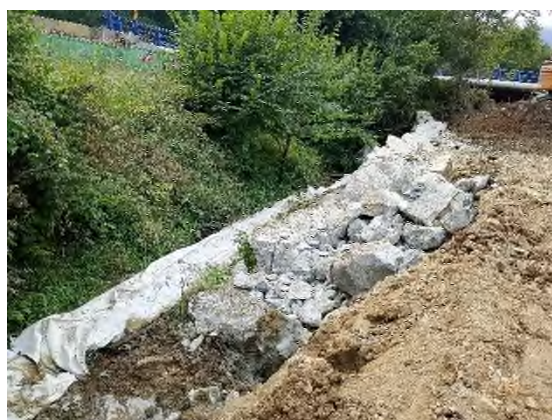
**Foto nº20:** Geotextiles en el arroyo Muniberreka

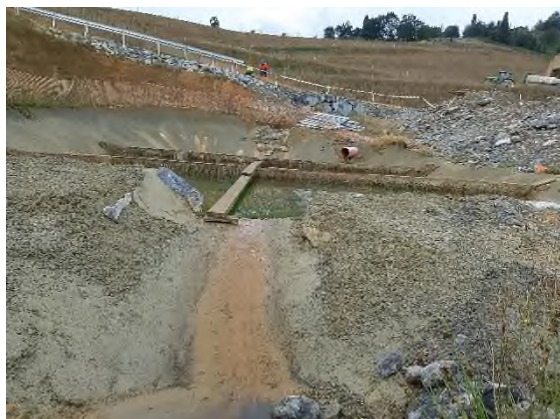
**Foto nº22:** Balsa de decantación del DS

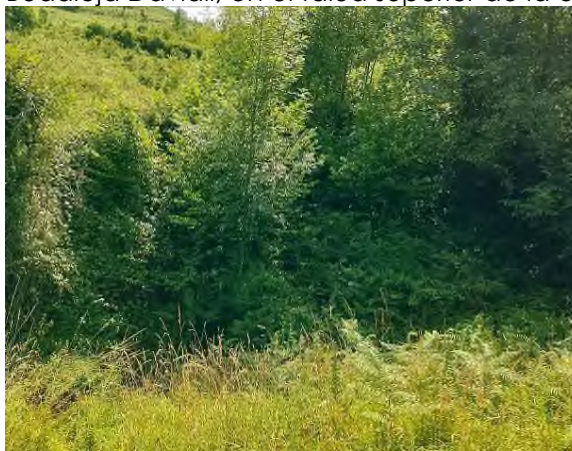
*Fresno sobre la estructura de hormigón, aguas arriba*

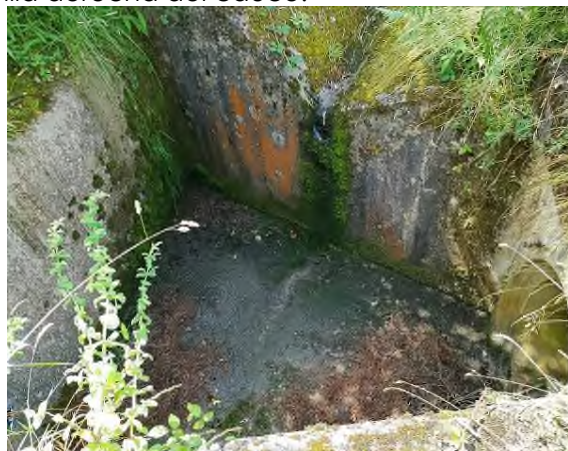
*Estructura de hormigón a demoler aguas arriba*

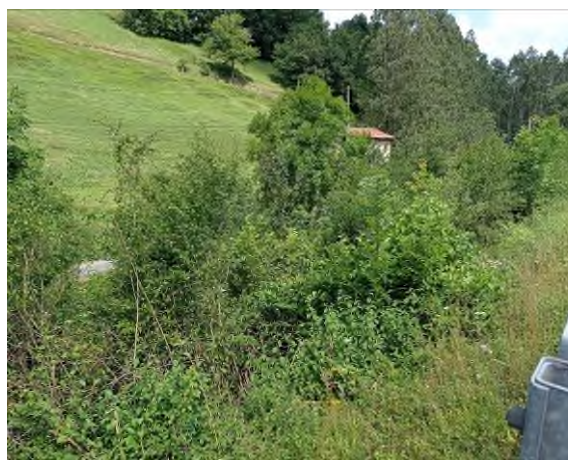
*Vista de la margen derecha del cauce desde la carretera*

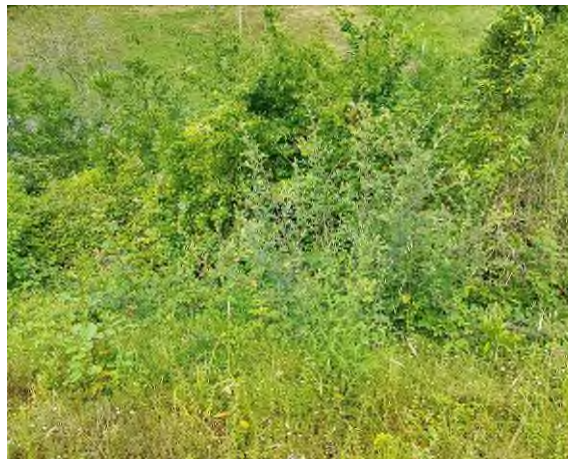
*Buddleja Davidii, en el talud superior de la  
margen derecha del cauce*

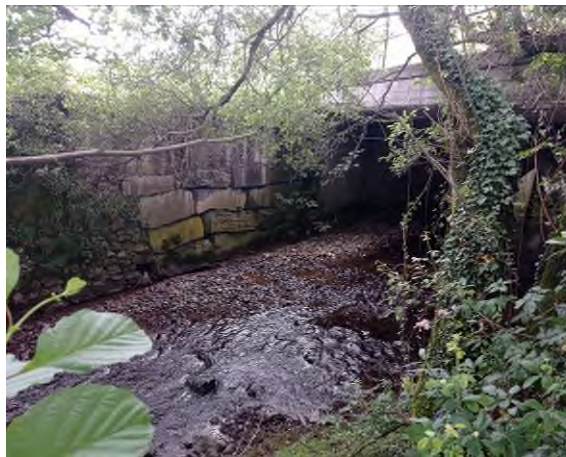
*Detalle del cauce y puente aguas arriba*

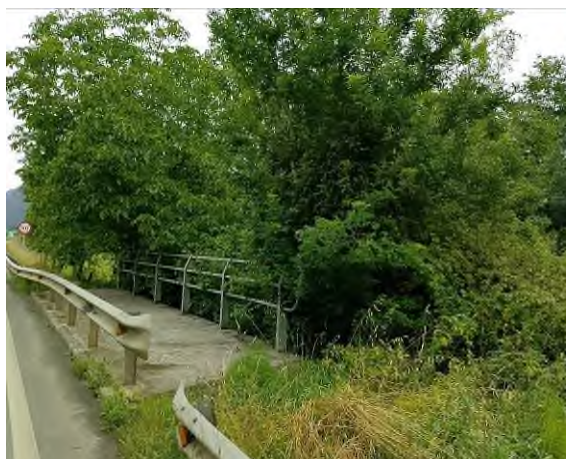
*Vegetación aguas abajo del puente*

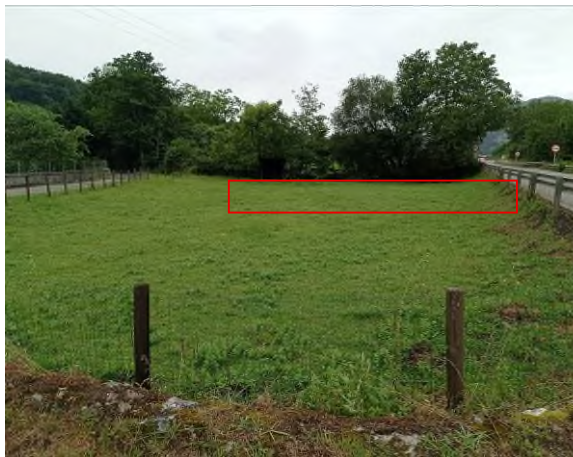
*Zona donde se plantea el paso seco*

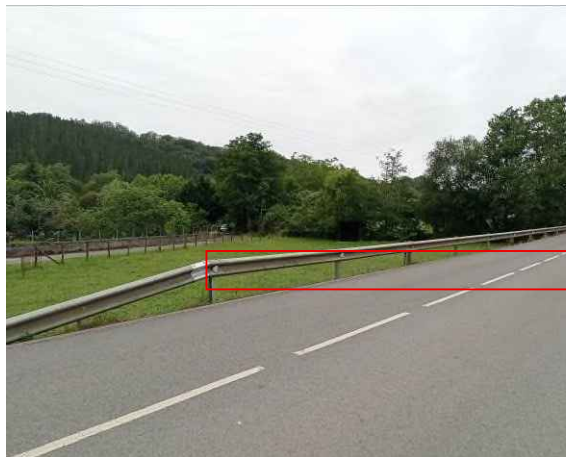
*Paso seco bajo la carretera*

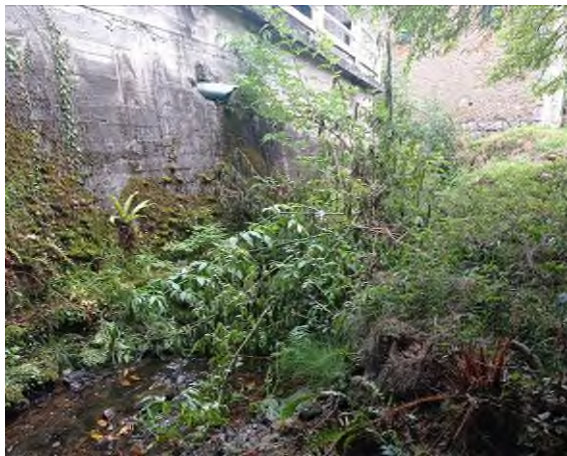
Se trata de una zona con acúmulo de restos de maderas, ramajes, etc. sobre el propio cauce, que se retirarán, junto a la propia estructura de madera, por medios manuales. Se identifican además restos de basura acumulada, como botellas de plástico o bolsas, que también serán retirados junto con el resto de los materiales.

*Restos vegetales sobre el cauce*

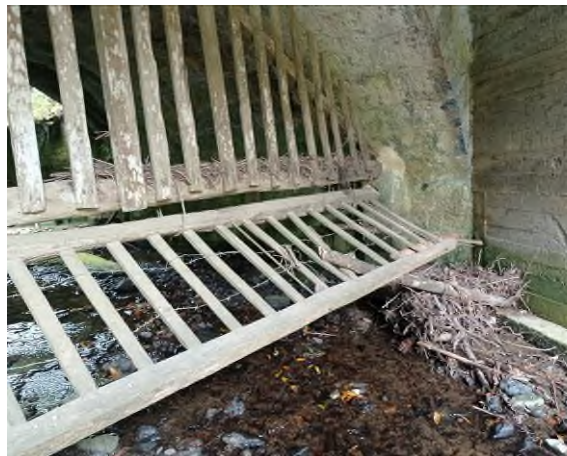
*Ramas y maderas acumuladas en el lateral de la estructura*

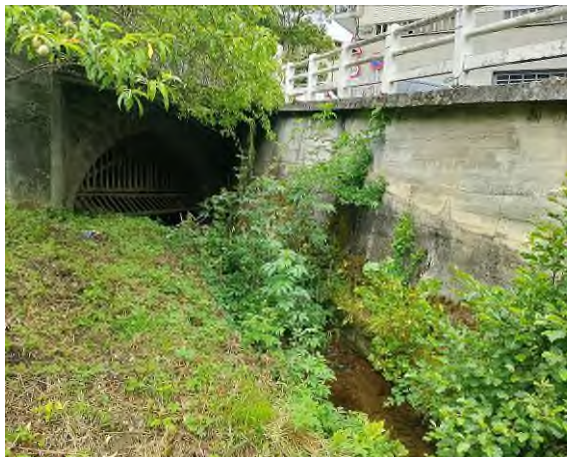
*Vista general de la estructura y el cauce*

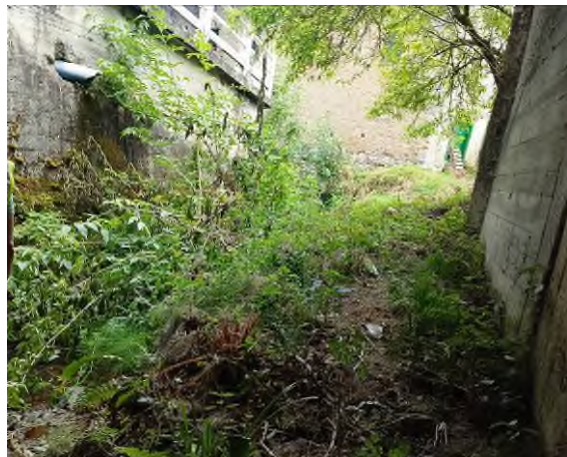
*Acumulo de residuos varios*

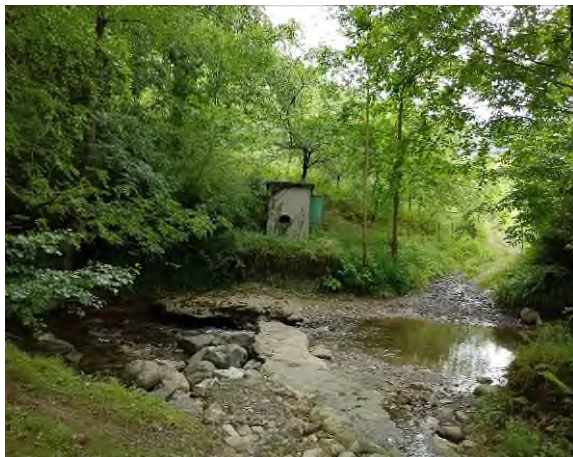
*Vista general de la estructura de aprovechamiento de aguas*

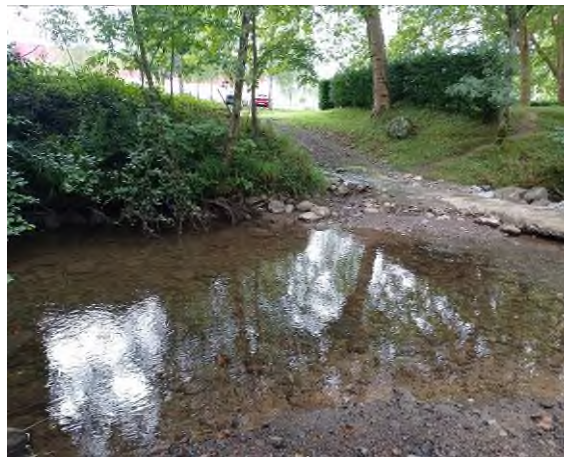
*Franja transversal de hormigón en el cauce*
