## **LOCAL COMERCIAL EN EL CASCO VIEJO DE BILBAO (RECUPERACION DE FACHADA)\***

### **PROYECTO DE REFORMA DE LOCAL COMERCIAL EN LA CALLE CORREO, DE BILBAO**

\* Obra: Local para la venta de Moda de Hombre. Calle Correo, núm. 5. Fecha de proyecto: junio 1984. Período de realización: julio a octubre de 1984.

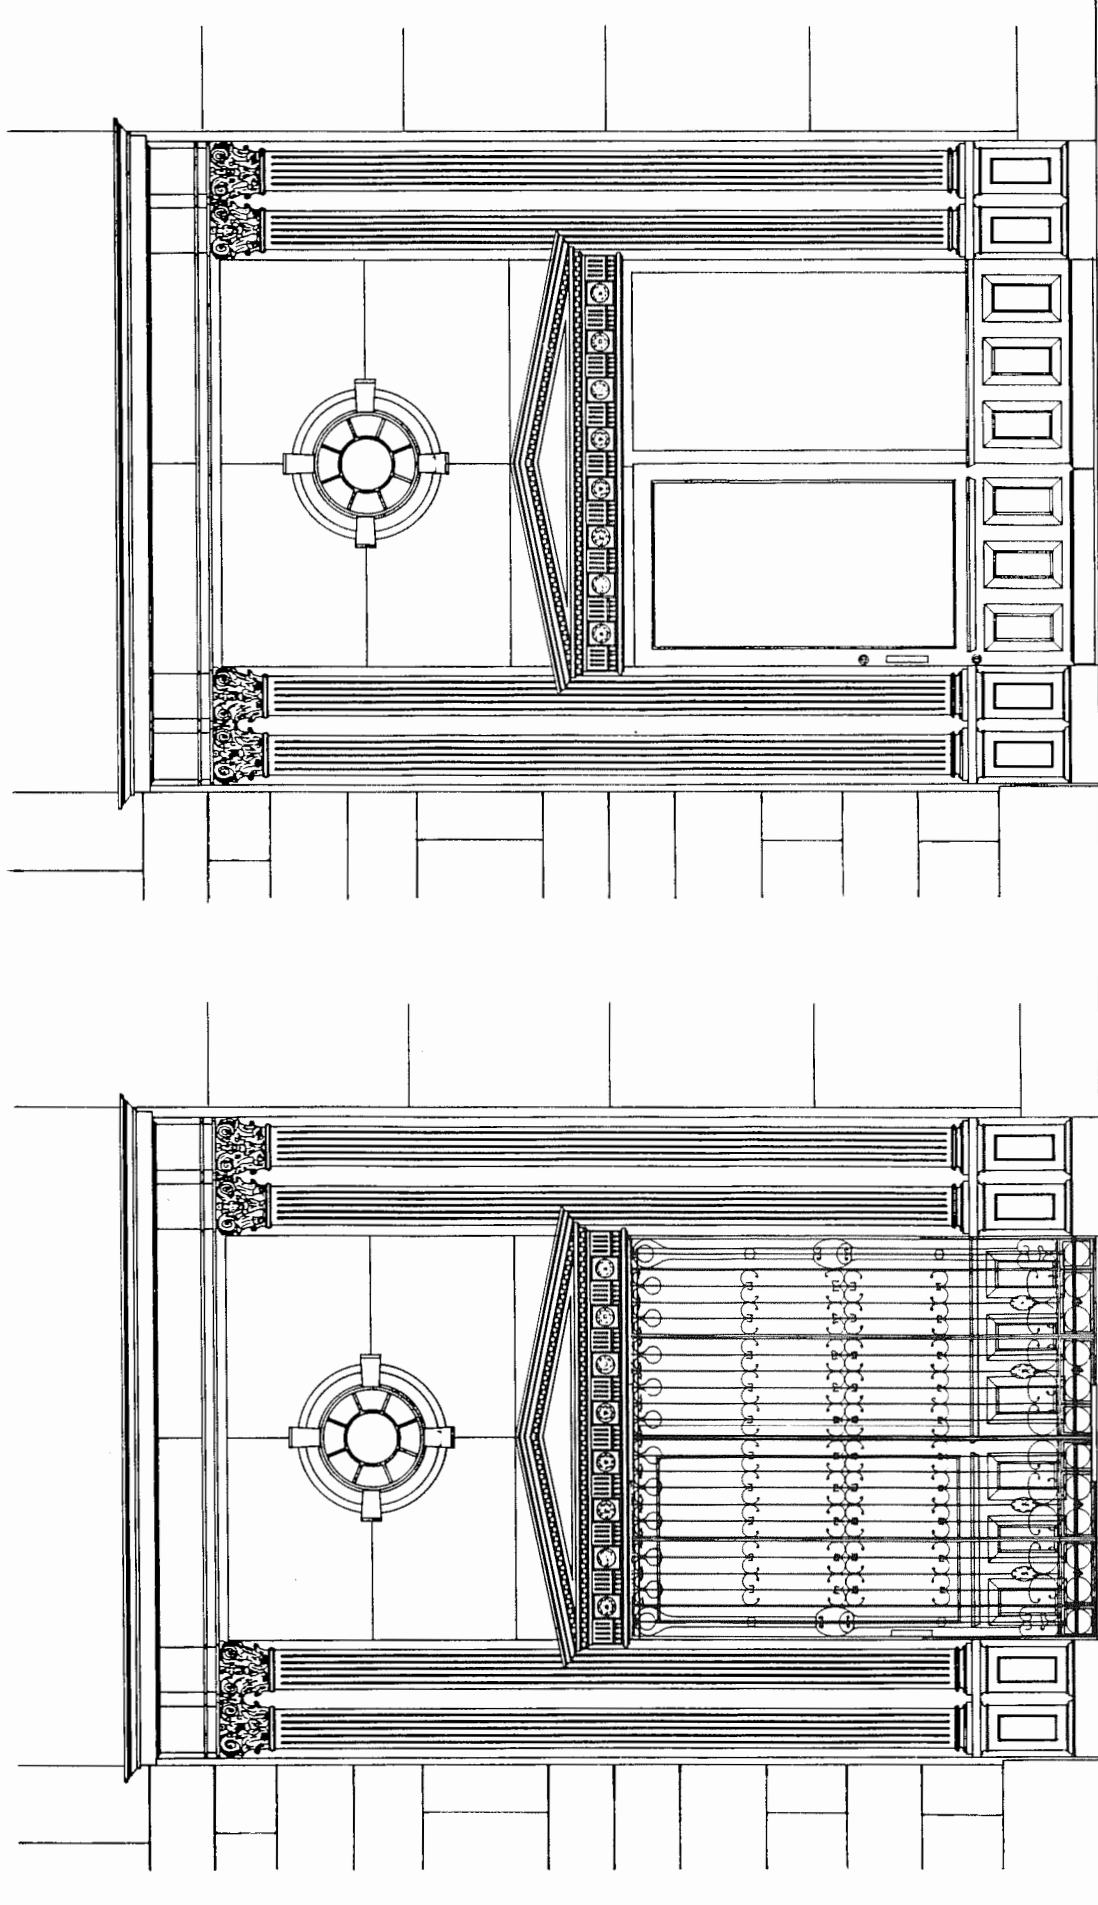
ESTADO REFORMADO · ALZADO CON PERSIANA

ESTADO REFORMADO · ALZADO ESCAPARATE

La intervención sobre ambas zonas de la fachada también ha sido diferente y mientras en la zona de macho se ha reducido al desmonte de todo el aplacado de mármol, el pulido en el taller y la reposición de alguna pieza deteriorada, en el hueco se ha modificado la proporción del escaparate y la puerta. La razón de esta variación parece evidente ya que no se justificaba bajo ningún concepto, el abandono del eje vertical que simetriza la fachada y que puede mantenerse sin ninguna ruptura con el resto. Para ello se ha reducido ligeramente el escaparate y ampliado en la misma proporción la entrada, quedando el hueco dividido bajo el frontón en dos cuerpos iguales en alzado, pero de lectura inmediata, al encontrarse la puerta retrasada sobre línea de escaparate.

Finalmente por lo que respecta a la fachada, se ha mantenido por su buen estado la verja, que es corredera y se oculta tras las pilastras. Aunque su diseño no tiene la más mínima referencia al resto, se ha pensado que su mantenimiento se justifica por la gran finura de sus elementos, y su valor artesano.
