Anejo nº 16  
Seguridad Vial

Reordenación de accesos en la carretera N-  
634 del P.K 103+200 al P.K 104+200  
(Mercadillo-Irubide) en Galdakao

Diciembre 2020

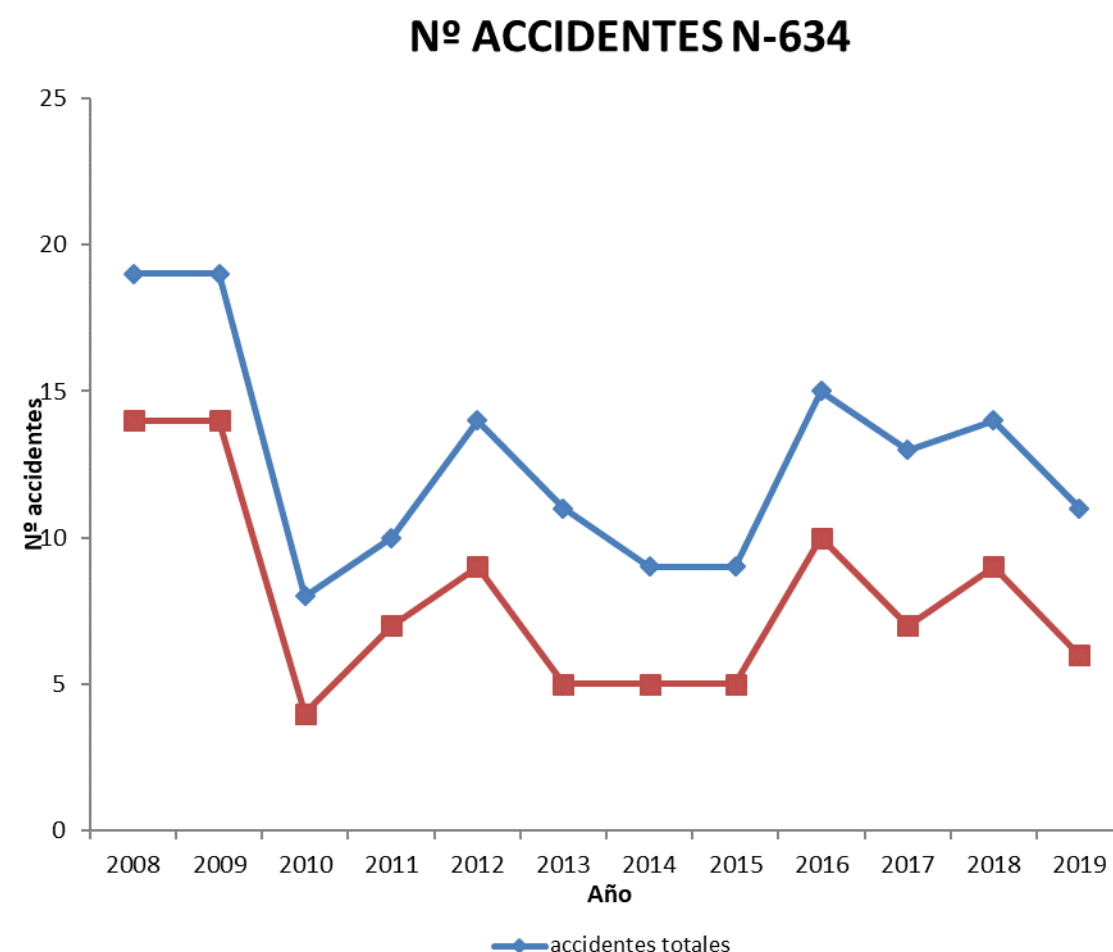
Tal y como se puede observar en los siguientes gráficos, un 63% de los accidentes en la carretera N-634 y el 36 % en la carretera BI-625, sin tener en cuenta el número de personas implicadas en los mismos, son con víctimas (leves, graves o mortales), mientras que en el 37% y 64% restante no hay heridos. Se han analizado 152 accidentes en la N-634 y 25 en la carretera BI-625 dentro del tramo de estudio y en el período considerado, en los cuales se han visto implicadas 495 personas (315 ilesos, 177 leves y 3 graves), se puede apreciar que es mayor la proporción de personal ilesas.

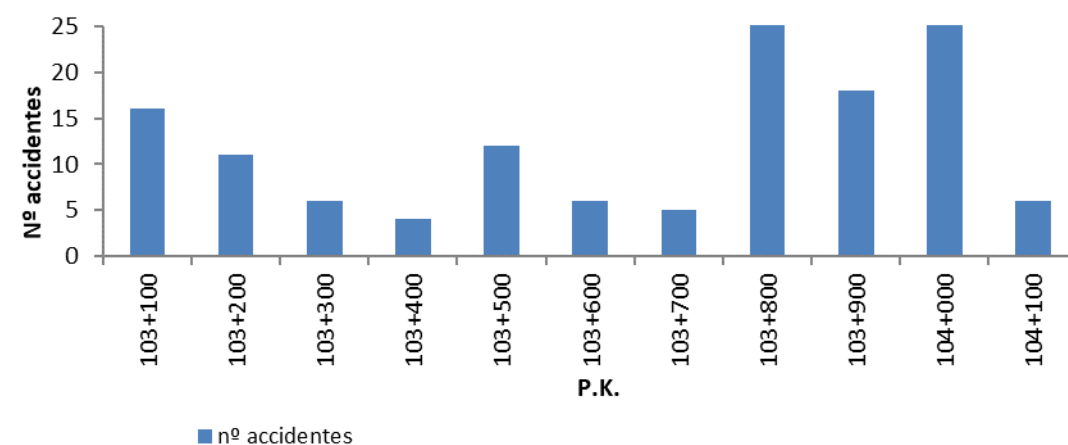
**Nº ACCIDENTES N-634**

En el siguiente gráfico queda reflejada la distribución de los accidentes a lo largo de los P.K. del tramo objeto de estudio. El punto más conflictivo del recorrido de la N-634 se encuentra en el P.K. 103+800 seguido por el P.K. 104+000, donde tienen lugar el 44% de los accidentes registrados. Cabe señalar este tramo coincide con la intersección de la carretera N-634 con la carretera BI-625.

Del análisis de la distribución espacial se deduce que gran parte del problema de accidentabilidad de esta vía se encuentra en la intersección señalada.

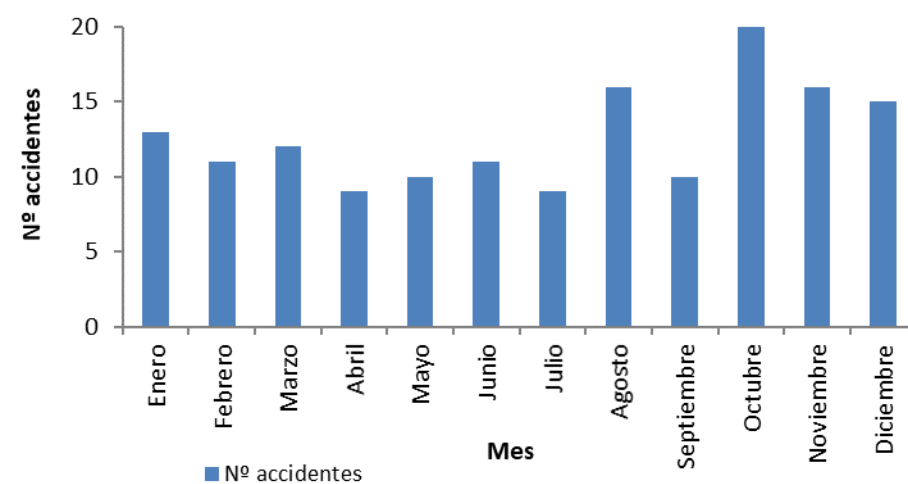
## Nº ACCIDENTES N-634

En cuanto a la distribución mensual, no se encuentra ningún patrón de accidentabilidad. Si bien puede observarse que el número de accidentes es menor durante los meses de abril, mayo y julio. Los meses con mayor accidentabilidad son los de agosto, octubre, noviembre y diciembre en la N-634 y mayo y septiembre en el BI-625.

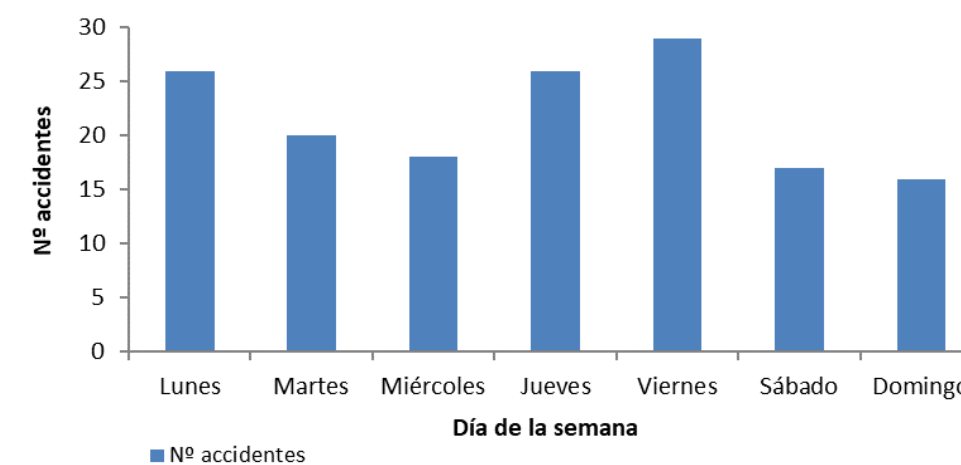
## Nº ACCIDENTES N-634

Respecto a la distribución diaria, se observa que en general, se distribuyen a lo largo de toda la semana, siendo el viernes el día en que más accidentes se producen en el N-634 y el lunes en la BI-625.

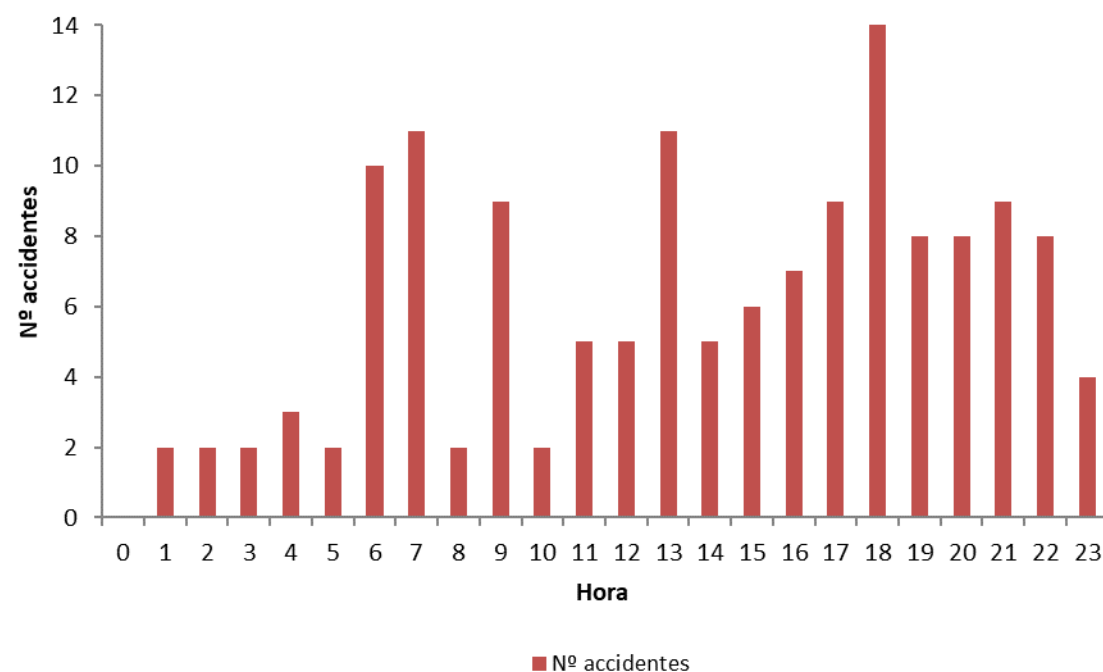
### Nº ACCIDENTES N-634

Tras un análisis de las franjas horarias en las que se producen los accidentes, puede observarse que éstos se producen a lo largo de todo el día, descendiendo notablemente durante la madrugada. Los accidentes se concentran por la tarde en especial se observa una punta de accidentabilidad a las 18 horas.

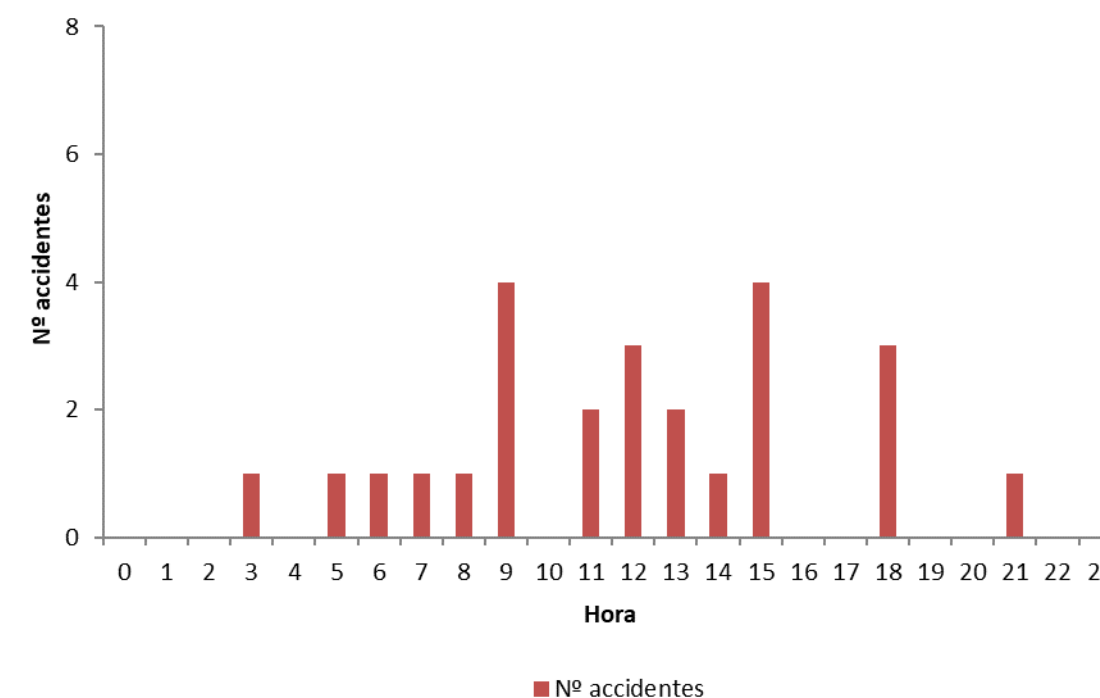
### Nº ACCIDENTES BI-625

En la carretera BI-625 las horas de máxima accidentabilidad coinciden con las 9 y 15 horas.

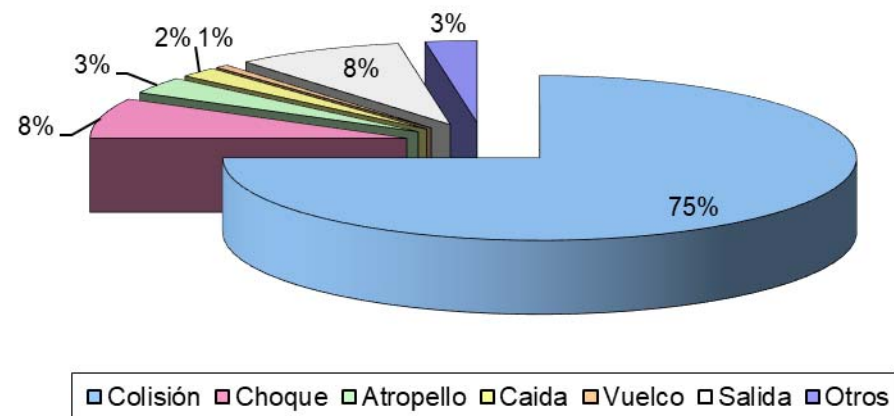
### % ACCIDENTES N-634

En la carretera N-634, en el tramo en estudio, con los datos recogidos en los últimos años, se puede concluir que predominan las colisiones (75%). El resto de accidentes son las salidas (9%), choques (8%), atropellos (3%), otro tipo (3%), caída (2%), vuelcos (1%).

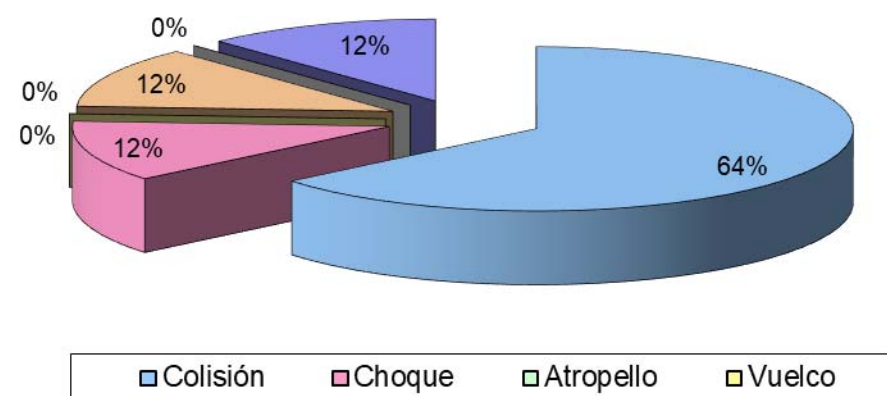
### % ACCIDENTES BI-625

En el caso de la carretera BI-625, las colisiones suponen el 64 % de los accidentes totales. El resto se reparten en salidas (12%), choques (12%) u otros tipos de accidentes (12%).

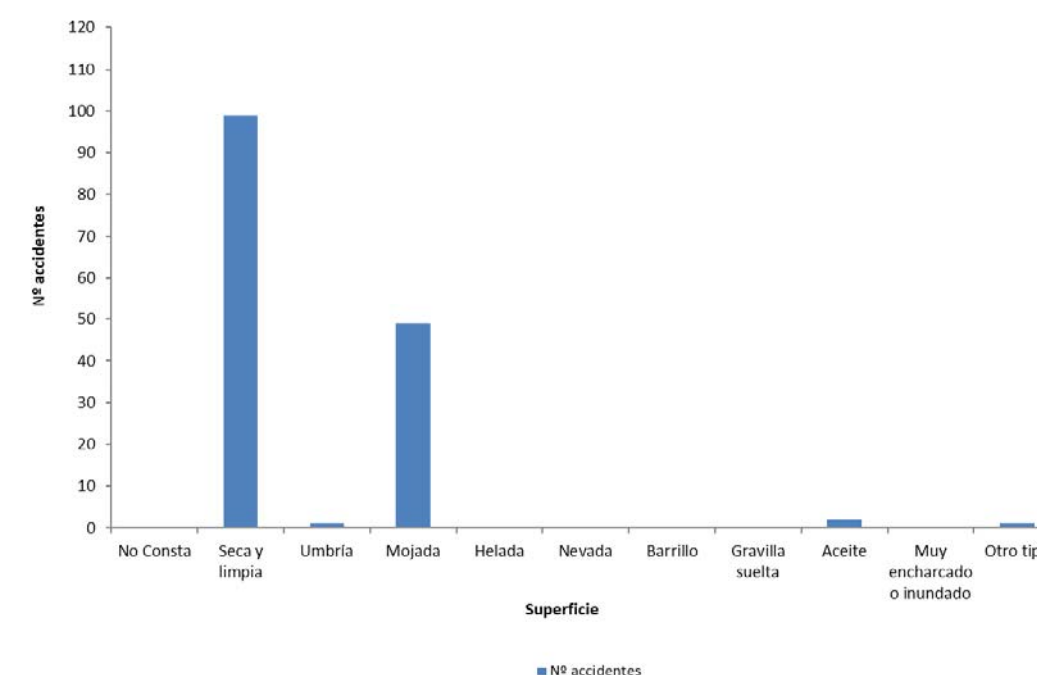
Nº ACCIDENTES N-634

En el gráfico siguiente puede comprobarse que el 65 % de los accidentes en la N-634 y un 60 % en la carretera BI-625 tienen lugar con la superficie de la calzada seca y limpia, lo cual indica que no es un factor decisivo en los accidentes.

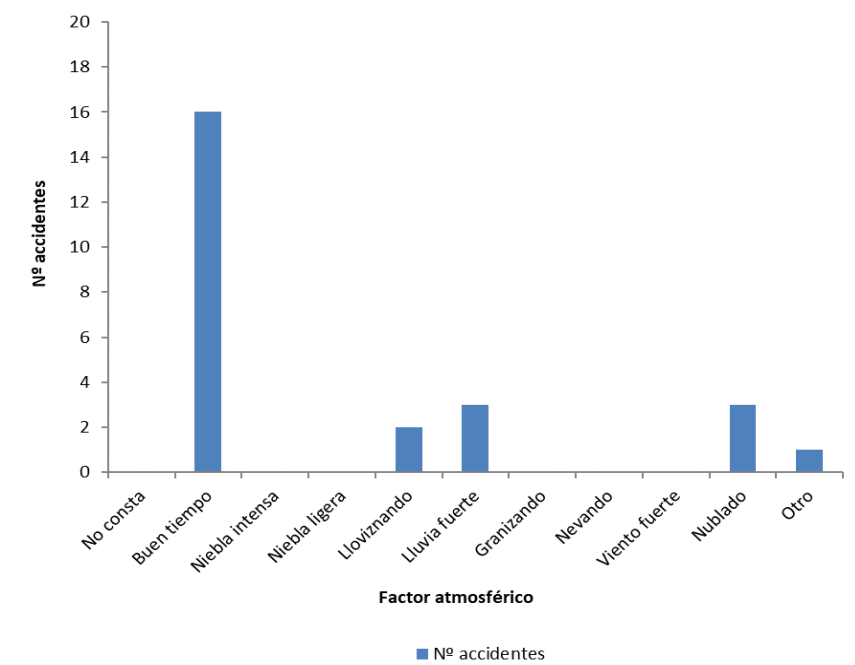
**Nº ACCIDENTES BI-625**

Es importante conocer las condiciones atmosféricas en las que se producen los accidentes, ya que pueden ser determinantes. En este caso, un 63% de los accidentes tienen lugar con buen tiempo, mientras que sólo un 20% tienen lugar con lluvia

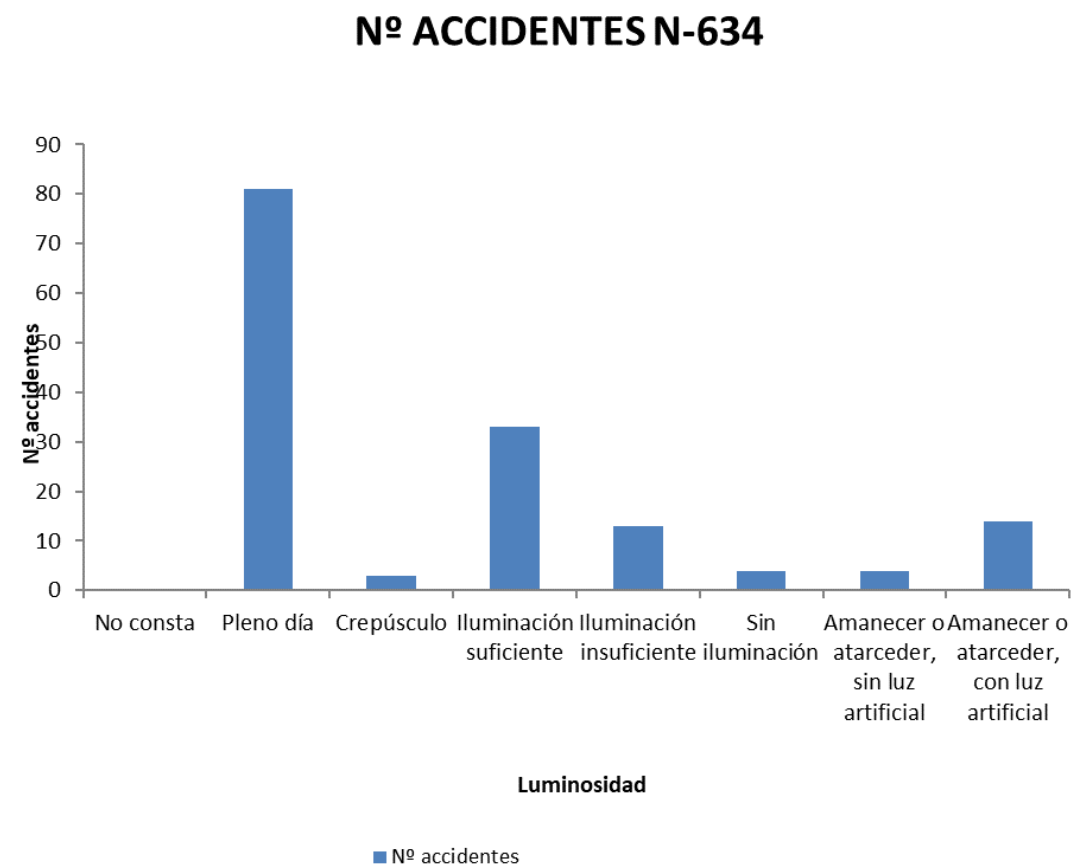
En cuanto a la luminosidad con la que se producen los accidentes en la carretera N-634, el 60% ocurren a pleno día y el 25% con iluminación suficiente mientras que el 10% se producen con iluminación insuficiente.

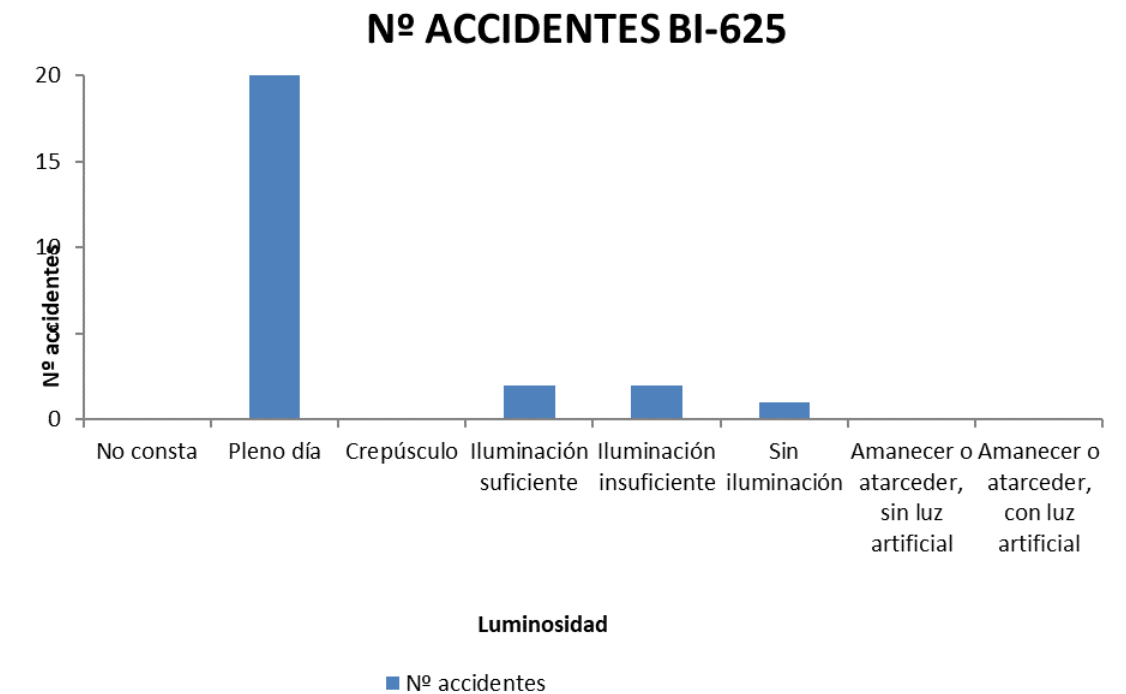
En el caso de la carretera BI-625 el 80% de los accidentes se producen a pleno día y un 12% con iluminación suficiente. Sólo un 4% se producen sin iluminación y un 8% con iluminación insuficiente.

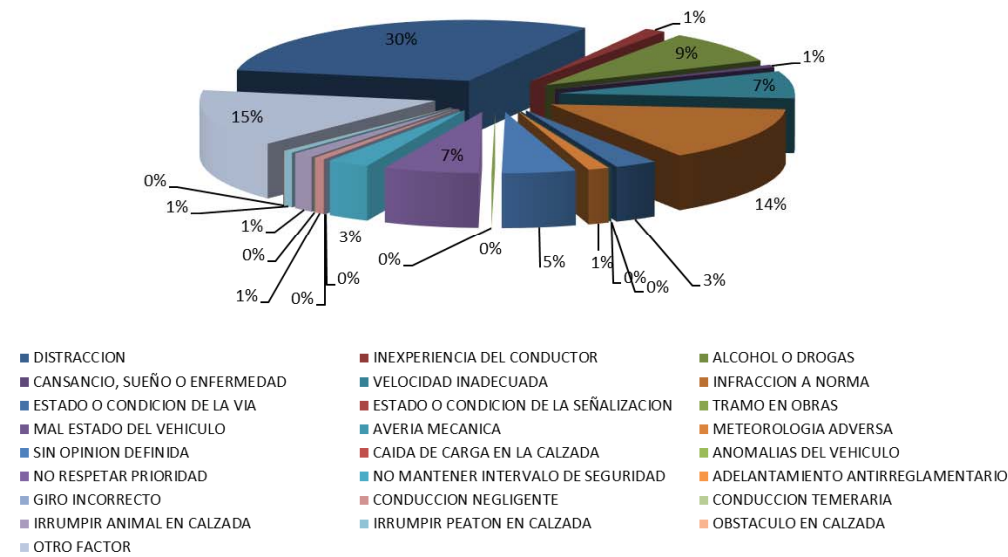
% ACCIDENTES N-634

En los gráficos y tablas que se muestran a continuación se recogen los porcentajes y el número de accidentes para cada uno de los factores concurrentes.
