ANEJO N°3

**Estudio de afección al visón  
europeo (*Mustela lutreola*)**

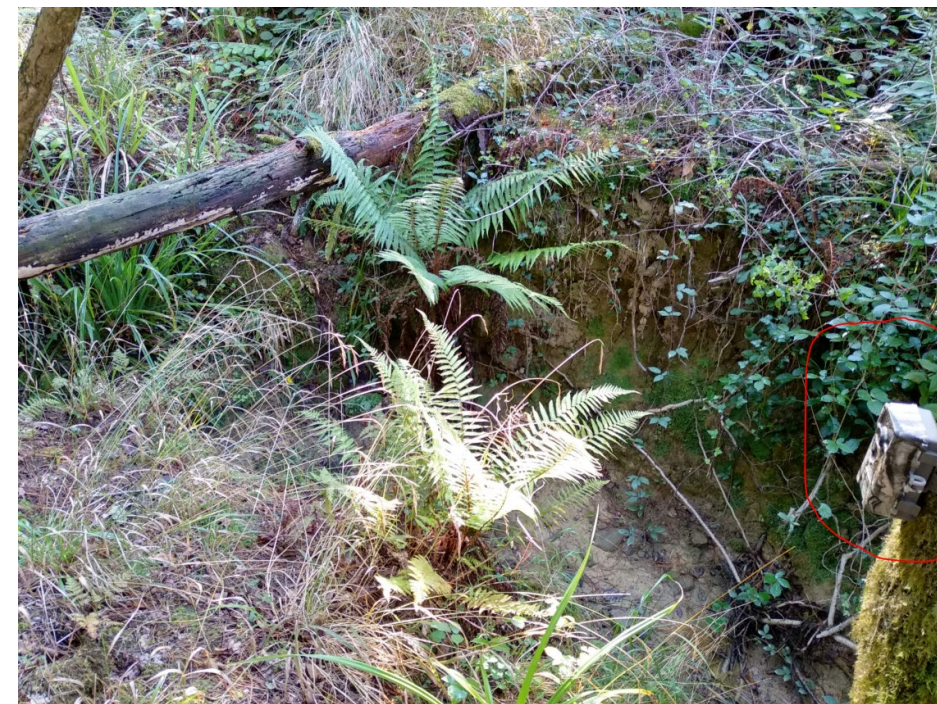
Ilustración 6: Situación de la cámara trampa y el arroyo

Resultados obtenidos mediante fototrampeo en el citado Arroyo Rolante (1+800). Se trata de una ribera pero con una plantación de pinos hasta el propio cauce con pinceladas de arbolado autóctono en sotobosque. Se coloca la cámara 09/10/2018 y se retira el 05/11/2018.

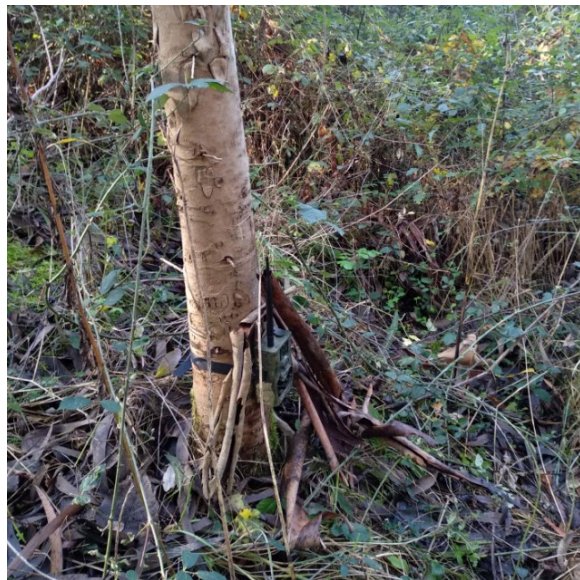
Ilustración 10: Ubicación de la cámara-trampa.

Resultados obtenidos mediante fototrampeo en la confluencia entre el arroyo La Espina y el arroyo innominado. Se trata de una ribera pero que alberga una plantación de eucaliptos hasta el propio cauce. Se coloca la cámara 15/11/2018 y se retira el 03/12/2018.

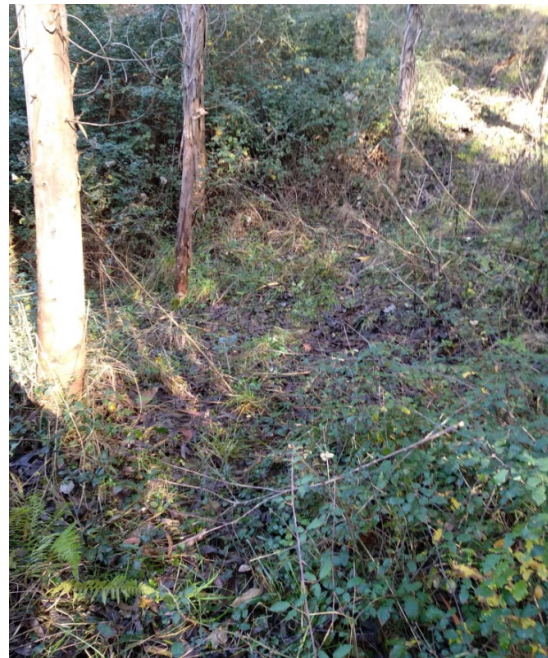
Ilustración 11: Paso de fauna de los corzos y jabalíes.

Esta cámara no capto mustélido alguno, en cambio obtuvo un gran movimiento diario de corzos y cada 5-7 días de jabalíes. El bosque de plantación forestal, desigual a la situación de las demás cámaras, no tiene cauce alguno.

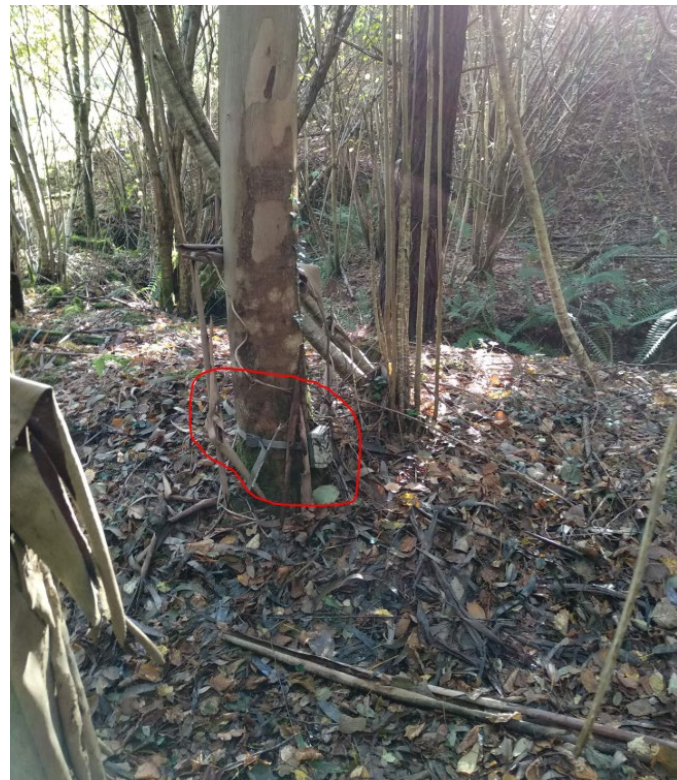
Ilustración 13: Imagen de la situación de la cámara.

Resultados obtenidos mediante fototrampeo en una plantación forestal de eucaliptos (PK 3+180). Se trata de bosque que conecta el paso de fauna con el otro lado de la carretera.

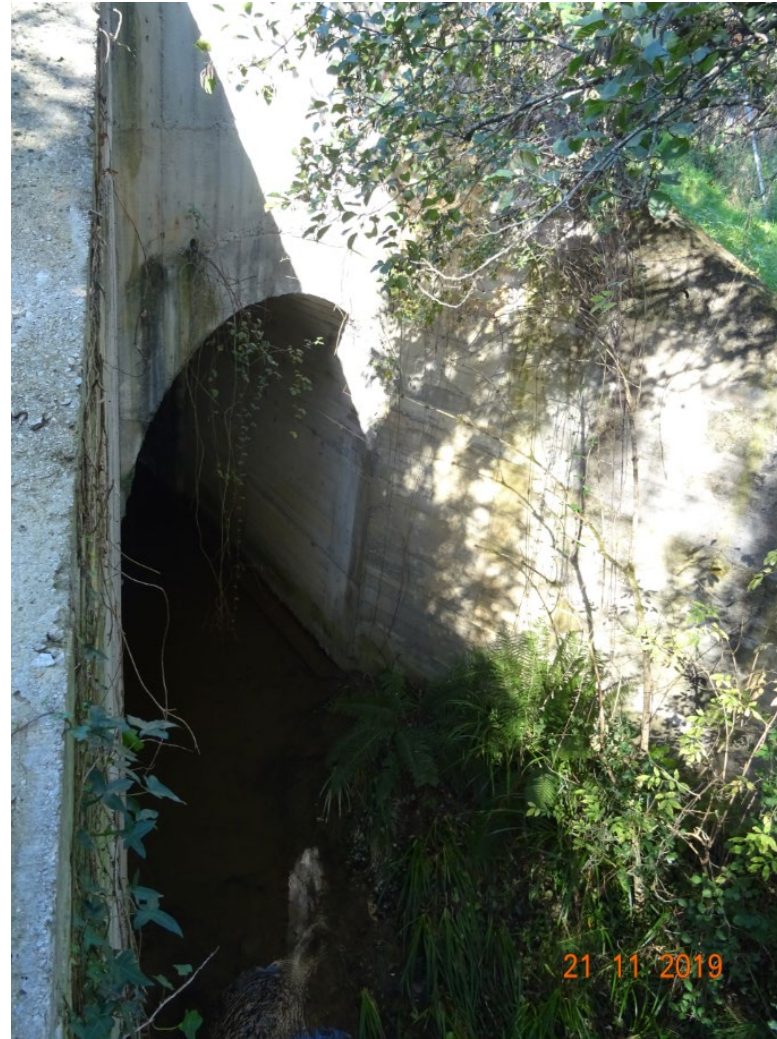
1. Arroyo Rolante (Eje Enlace "eje 55" PK 0+115): La carretera BI-4613 sobrepasa el arroyo Rolante a la altura de Traslaviña. En la actualidad, este cruce se materializa mediante una bóveda de hormigón de 2,9 m de ancho y unos 5 m de alto hasta la clave. El futuro trazado, plantea un viaducto (Viaducto 0+115) que pasa cerca (a 15 metros) del actual puente.

- Arroyo Rolante (PK 0+115 del eje Enlace “eje55”)
- Arroyo intermitente 1 (PK 2+400)
- Arroyo Ranero (PK 3+400))
- Arroyo intermitente 2 (PK 4+090)

Finalmente la construcción de los cuatro viaductos sobre los arroyos Rolante (PK 0+115 del eje Enlace y 1+840), arroyo PK 2+130 y arroyo PK 2+400 aportará los pasos adecuados para Grandes Mamíferos. De esta manera, se dará virtud a la densidad mínima de pasos adecuados para Grandes Mamíferos del Documento para la Reducción de la Fragmentación de hábitats causadas por infraestructuras de transporte del Ministerio de Agricultura, Alimentación y Medio Ambiente. La densidad mínima en hábitats transformados por actividades humanas (incluidas zonas con cultivos, plantaciones o periurbanas) es de 1 paso/3km. En este caso en 3,4 km de longitud se construyen tres viaductos. El primer viaducto (PK 0+115) desfragmentará el actual paso de la BI-4613 sobre el río Rolante a la altura de Traslaviña.

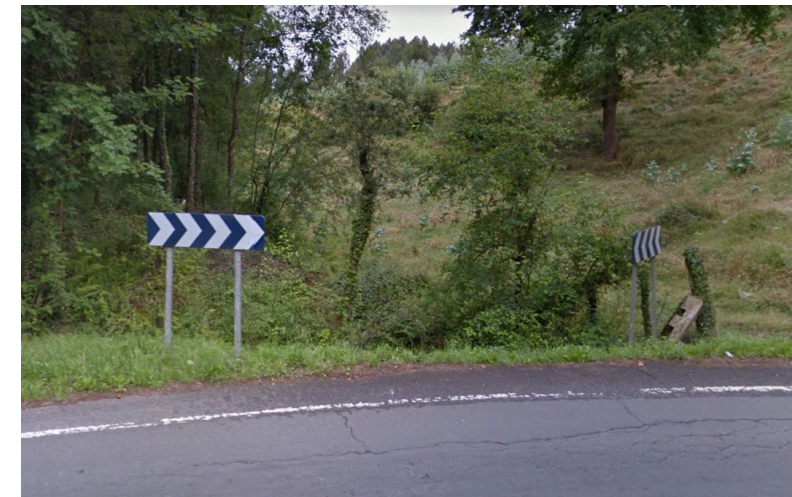
2. Arroyo Rolante (PK 1+840): El trazado rebasa este arroyo en viaducto. Contiene un tubo de 800 mm de diámetro de 11 m de longitud

- Arroyo Rolante (PK 1+840)
- Arroyo innominado 1 (PK 2+130)

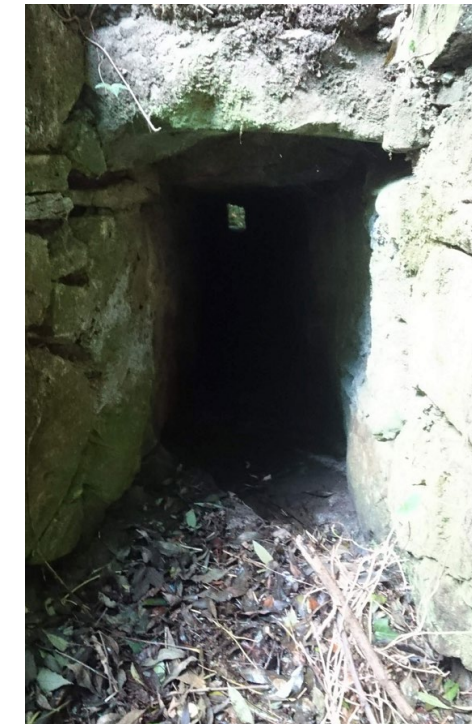
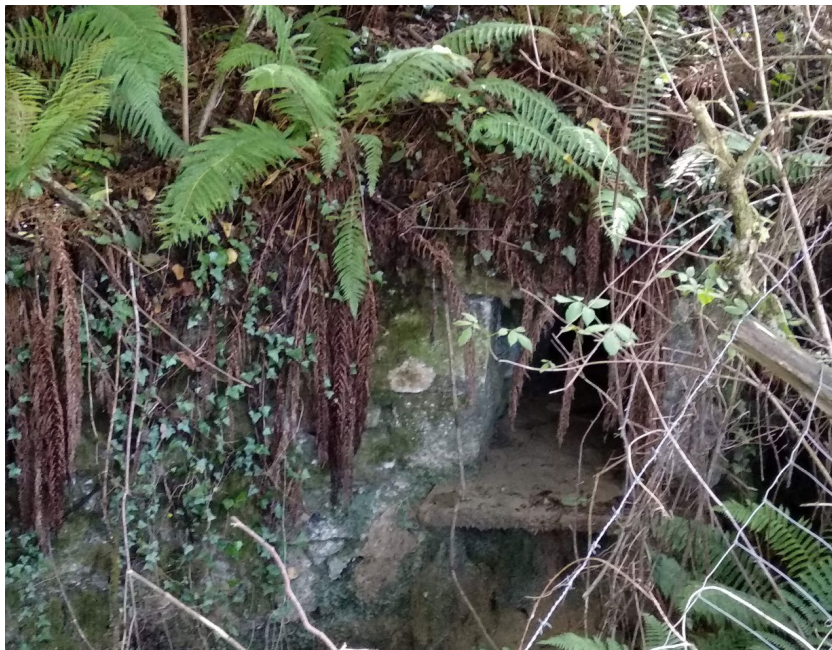
3. Arroyo innominado (PK 2+130): El trazado rebasa este arroyo en viaducto. Contiene una tajea de 500x700 mm de 17 m de longitud, con salto de un metro y murete de mampostería.

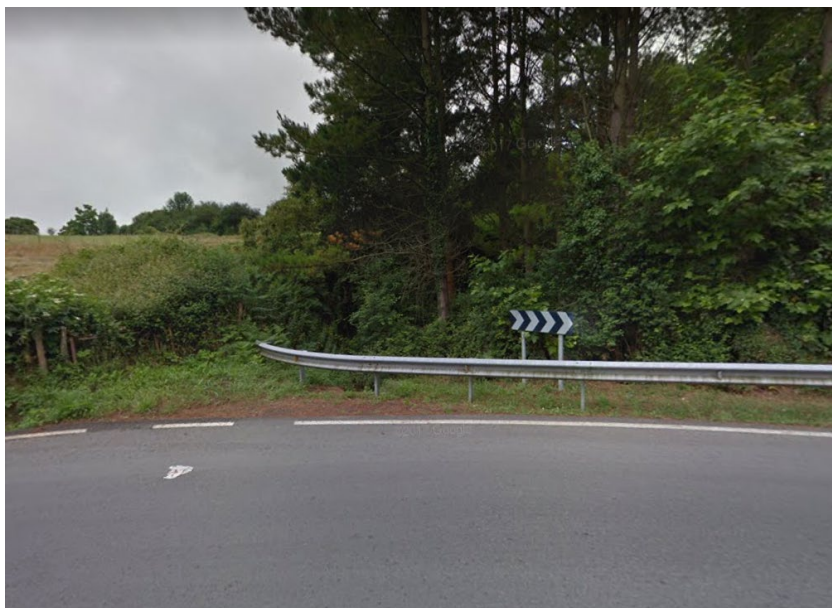
4. Arroyo intermitente 1 (PK 2+240): El trazado rebasa este arroyo en viaducto. Contiene una tajea de 500x700 mm de 17 m de longitud.

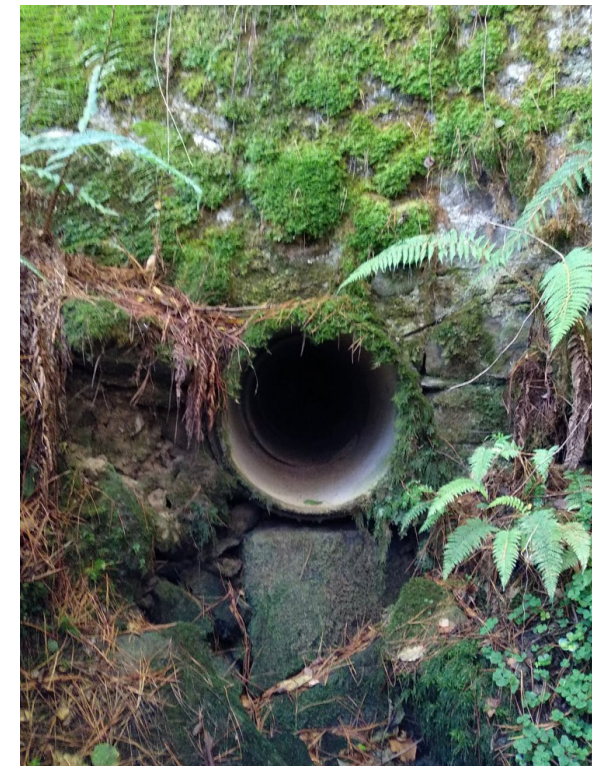
5. Arroyo Ranero (PK 3+400): El trazado afecta esta obra de drenaje y su situación cambiará con el nuevo trazado. Actualmente contiene un tubo de 800 mm.

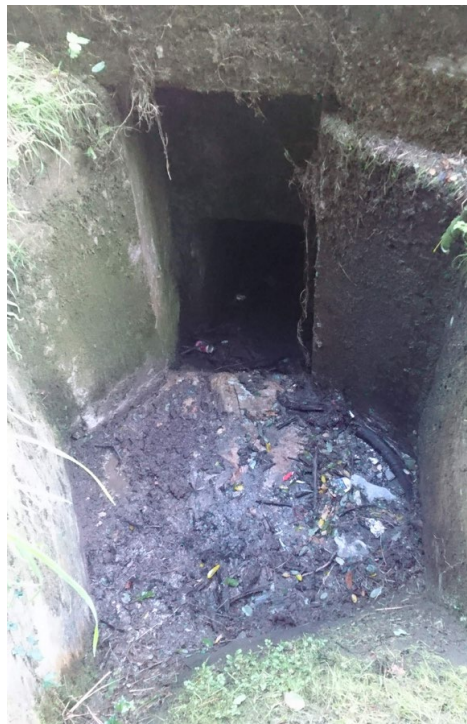
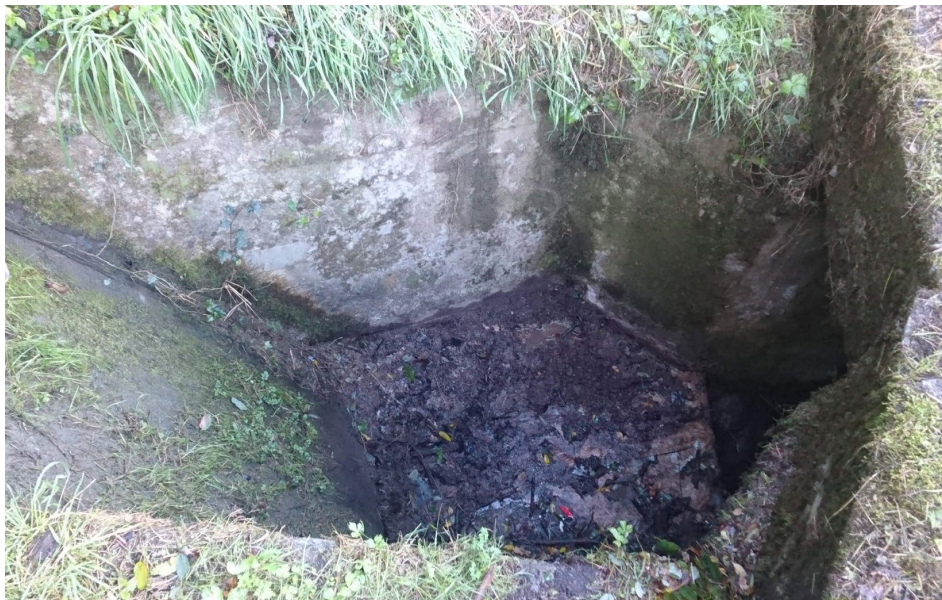
6. Arroyo intermitente 2 (PK 4+090): El trazado afecta esta obra de drenaje y su situación cambiará con el nuevo trazado. Actualmente contiene una tajea de 500x700 mm de 16 m de longitud.
