SEGUIMIENTO ARQUEOLÓGICO EN EL CINTURÓN DE HIERRO DE BILBAO "EPERLANDA I" (GAMIZ-FIKA)

*Archeological follow-up in the iron belt of Bilbao "Eperlanda I"
(Gamiz-Fika)*

En el presente artículo se presentan los resultados del seguimiento arqueológico realizado en la campaña de 2019 del Cinturón de Hierro de 1937, en el término de Eperlanda de Gamiz-Fika.

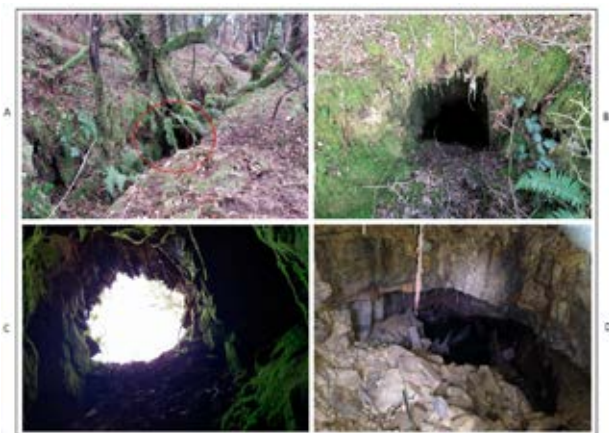
Figura 6. Galería de mina (E-I). **A-**Situación de la galería, muy cercana al nido de Ederlanda I tal y como la descubrimos, cubierta de vegetación. **B-**Vista desde el exterior. **C-** Vista desde el interior. **D-** Fondo de la galería con los restos de tablas postes de madera. (Fotos I. Libano y S. Salazar).

Por otro lado, en estas prospecciones, realizadas en la campaña de 2018, se localizó otro elemento destinado a la protección de los soldados y para el almacenamiento temporal de materiales, la "Galería tipo mina I" a unos 20 metros al Este de Eperlanda I (Fig. 6).

Esta "Galería tipo mina" tiene un desarrollo de unos 6 metros y un desnivel de unos 45°, lo que dificulta la prospección adecuada de su interior. Aun así, la prospectamos en toda su dimensión, aprovechando el vaciado interior de las aguas que la cubren prácticamente todo el año. Estos "abrigos tipo mina" son habituales en todo el Cinturón. Están excavados en la roca utilizando técnicas análogas a las utilizadas en la minería. Su diseño y construcción estaba destinado a dar protección a los soldados durante aquellas fases del combate en las que eran bombardeados por la artillería o la aviación. Estos refugios, situados de forma regular por toda la línea de defensa, aunque con diferentes tipologías, tenían múltiples utilidades, dado que también podían ser empleados como depósitos de municiones o incluso como áreas de descanso para atenuar la dureza de la vida de trinchera.

En la cota más baja del interior de **E-I** descubrimos un entramado de postes y tablas depositados en un caos de sedimentos formados en la charla de agua estancada, que no llega a vaciarse. Estas tablas son originarias de la adecuación de la galería en su construcción. Servirían para el refuerzo del techo excavado, compuesto con rocas de areniscas muy degradables que se desprenden con gran facilidad. La estancia en su interior es a día de hoy peligrosa dadas las condiciones precarias de techo y paredes (Fig. 6-D).

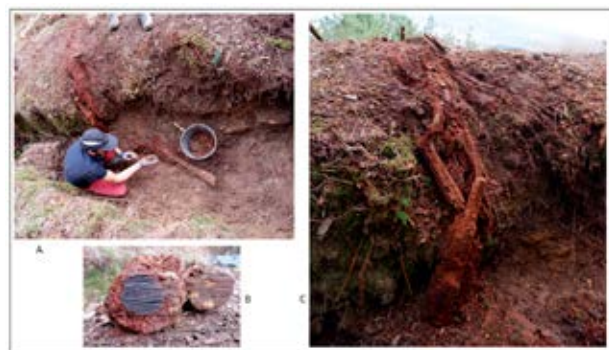
Figura 7. A y C- Restos del poste de madera muy alterada localizado en el extremo "norte" de la trinchera a tres metros de la entrada "oeste" de Eperlanda I. B- Base del poste de madera que estaba en posición vertical dentro de la tierra con las marcas de corte dejadas por la sierra que se utilizó para cortarlo (Fotos I. Libano).

En la prospección de la trinchera "oeste", adyacente a Eperlanda I, y a unos 6 metros de la entrada al departamento de distribución del asentamiento, localizamos improntas de restos de maderas que pertenecían a algún tipo de poste o paramento destinado a la protección u ocultamiento de soldados en ese sector de la trinchera adyacente al asentamiento (Fig. 7) y (Fig. 10).

Para poder confirmar este dato, excavamos detenidamente y con sumo cuidado estas improntas y confirmamos esas hipótesis iniciales. Se trata de un poste, posiblemente de pino, que estaría colocado perpendicularmente en un lado de la trinchera y serviría para sujeción de un paramento también de madera, desaparecido. Solo se ha conservado el trozo que estaba en la tierra y el resto ha dejado un rastro de pequeñas astillas de madera en descomposición muy alteradas.

Ese extremo inferior del poste clavado en la base de la trinchera, aún conserva las improntas dejadas por la sierra o serrucho que se utilizó para cortarlo (Fig. 7-B). Se trata de un dato bastante peculiar e inusual que aporta información complementaria al seguimiento arqueológico de este elemento con datos referidos a la construcción de estructuras adyacentes en las mismas trincheras, destinadas a departamentos de fusileros o para habitación y almacenamiento de materiales, todo ello camuflado con elementos vegetales y terrosos.

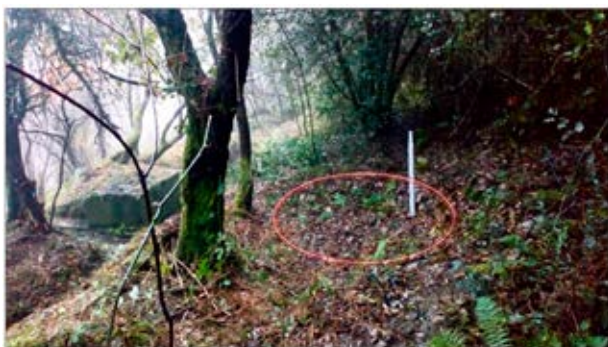
Figura 8. Cráter c-1 a escasos dos metros al sur de Eperlanda I (Foto I. Libano).

Las prospecciones por el entorno de Eperlanda I, dieron resultados positivos al descubrirse dos cráteres producidos por los bombardeos de aviación o artillería de 1937. Uno de ellos, a dos metros al sur de la pared del asentamiento al que denominamos crater1 (c-1). Tiene dos metros de diámetro por 0,45 metros de profundidad (Fig. 8).

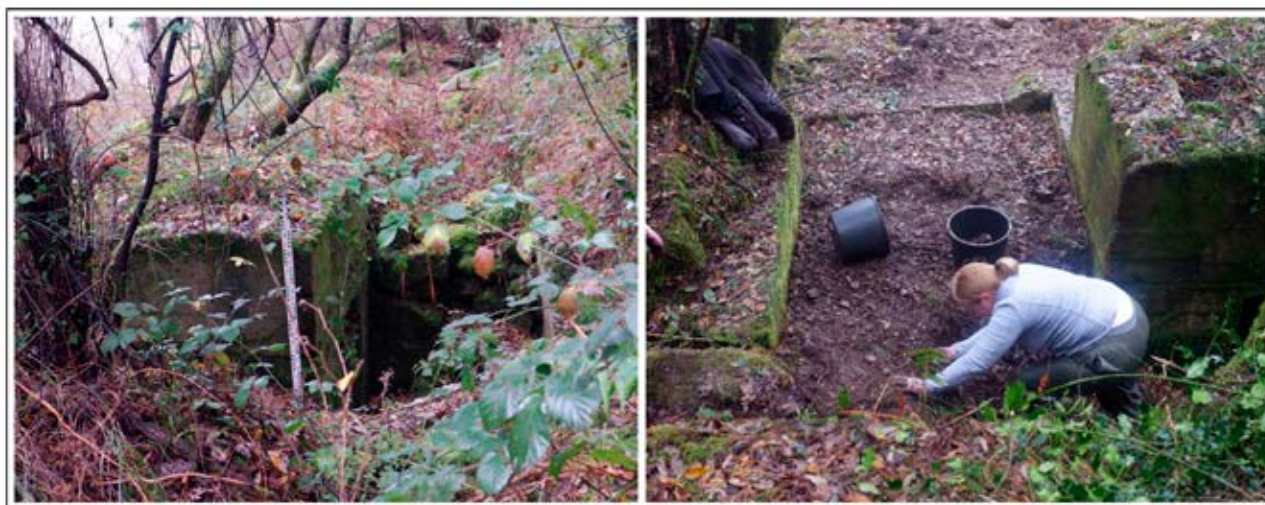
Figura 9. Eperlanda I antes de comenzar la intervención de limpieza (9-12-2019) e inicio de la limpieza de restos orgánicos modernos y restos de hormigón (Fotos I. Libano).

medida que se avanzaba, se iban delimitando las dimensiones y arquitectura, puesto que antes se encontraban prácticamente ocultas debajo de los restos de hormigón y orgánicos de época reciente compuesto por arbustos, ramas y tierra orgánica acumulada durante los años transcurridos a partir de 1937 (Fig. 9).

En ese primer proceso de limpieza, se identificó el frente de la tronera de forma rectilínea, antes oculto, y la base donde iría instalada la ametralladora, compuesta de un suelo de roca natural de arenisca amarillenta (Fig. 9).

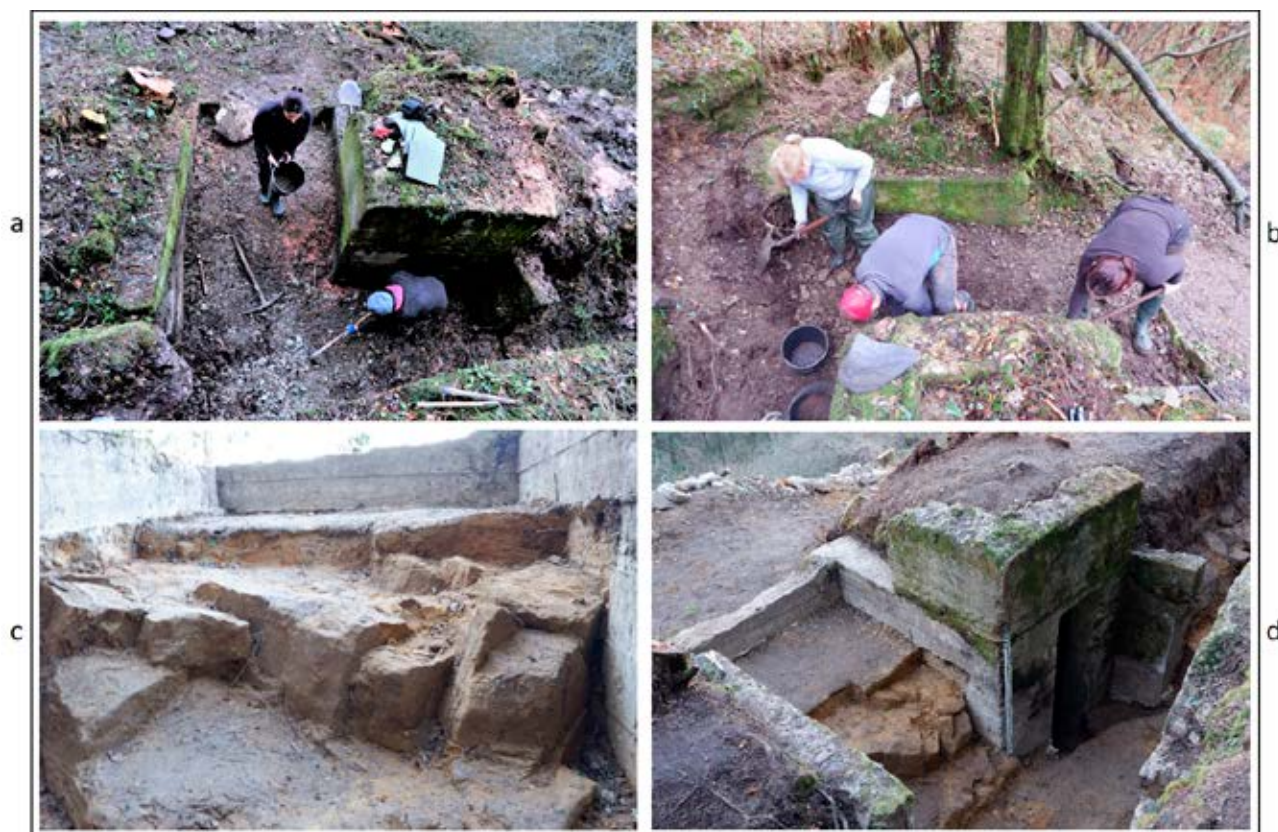
Figura 11. Proceso de limpieza donde van apareciendo los escalones y tronera realizados con pico en la roca madre de arenisca (Fotos I. Libano).

Los escalones de la tronera, también sin hormigonar, están labrados a pico y cincel apreciándose en varios tramos ese trabajo rudimentario (Fig. 11). Los escalones que dan acceso al polvorín están realizados de esta misma forma, detectándose que no llegaron a finalizarse los trabajos por razones, posiblemente, originadas por falta de tiempo y el desarrollo inminente de los hechos acaecidos en fechas cercanas a la ruptura del Cinturón. Este dato está refrendado por los datos historiográficos que son conocidos, tal y como hacemos referencia en el "punto 3" de este artículo.

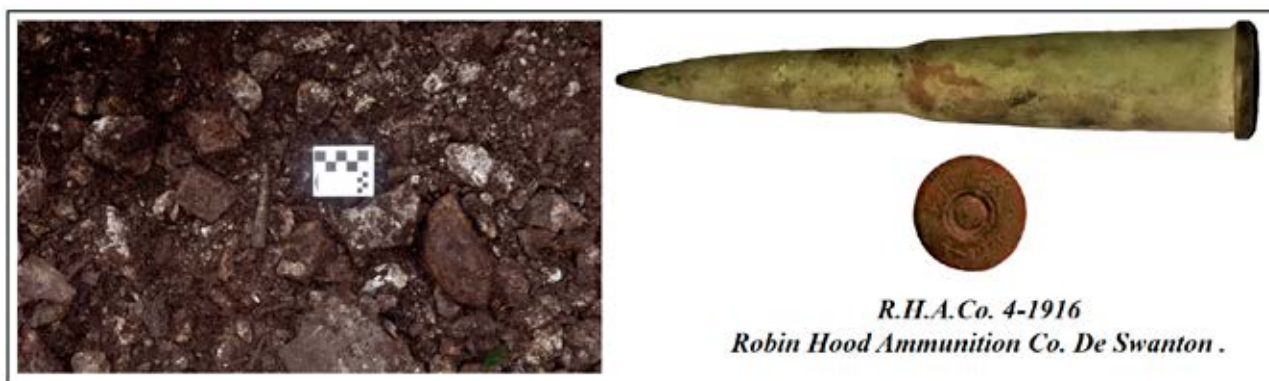
Figura 12. Aparición del cartucho en los escalones de la tronera Eperlanda I (Fotos I. Libano).

El cartucho recuperado en esta primera fase está en muy buenas condiciones y nos proporciona unos datos muy interesantes en cuanto a su procedencia y fecha de fabricación (Fig. 12).

R.H.A.Co. 4-1916 Robin Hood Ammunition Co. De Swanton. La compañía fue fundada en 1904 y adquirida por Remington en 1916. Desapareció en 1920 (Fig. 12).

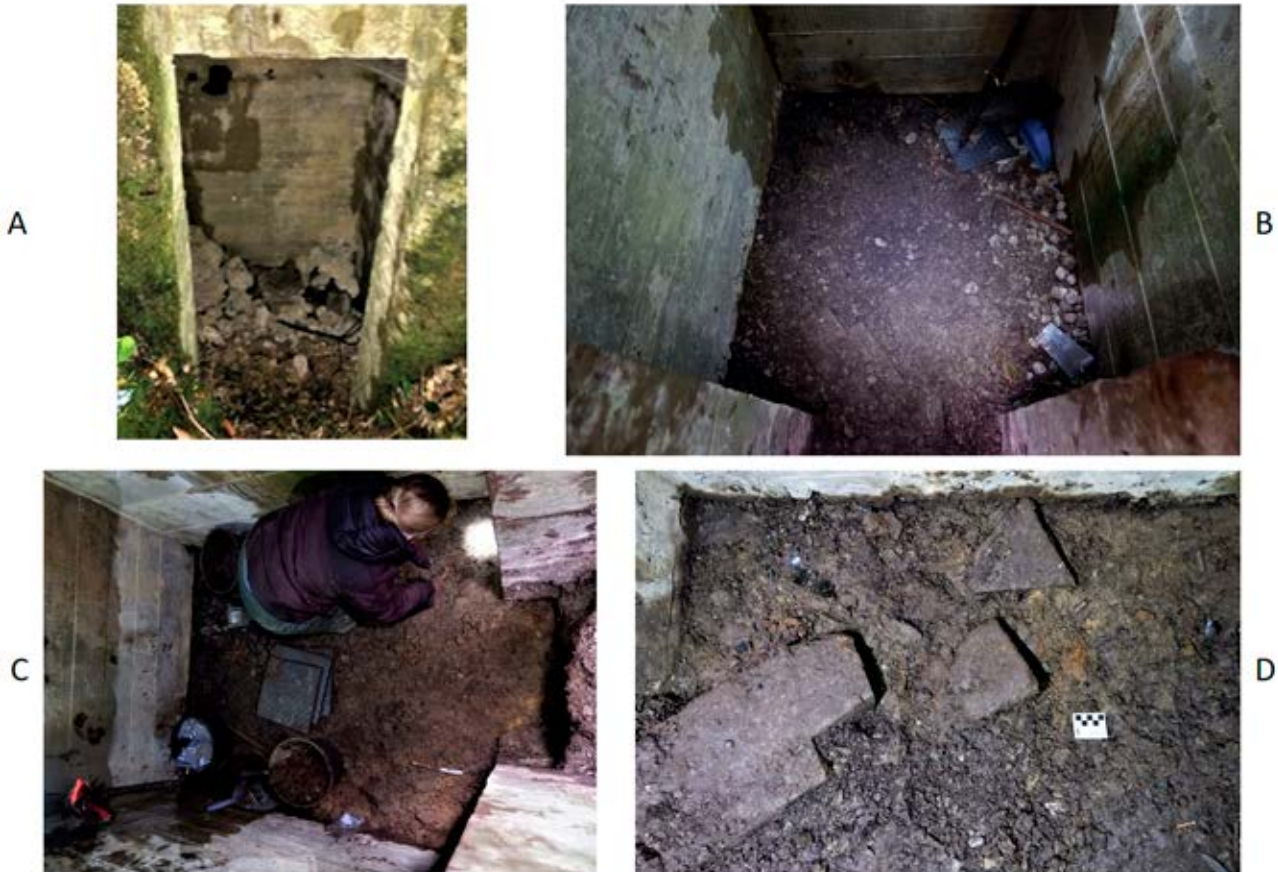
Figura 13.: A- Entrada al polvorín antes de la intervención. Se aprecian grandes bloques de hormigón que hubo que sacar a mano. B- Interior del polvorín una vez retirados los bloques de hormigón y restos modernos. C- Primeros momentos de limpieza interior de polvorín. D- Bloques colocados estratégicamente en la entrada del polvorín (Foto I. Libano).

Es a partir de este punto, justo en la base de los bloques, cuando empiezan a aparecer materiales asociados al enfrentamiento bélico que se produjo en la defensa, ataque y a la construcción del asentamiento (Fig. 13).

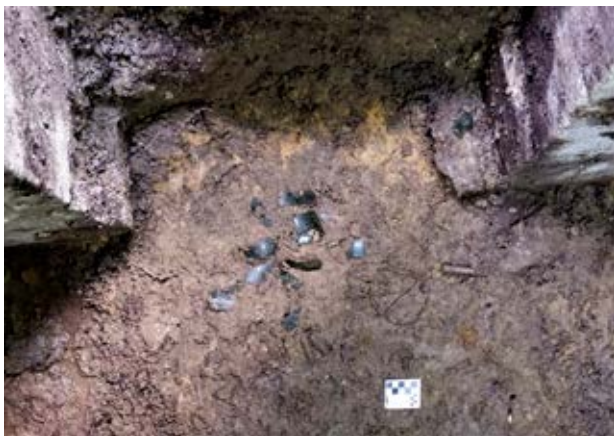
Figura 14. Botella de vidrio verde, tres casquillos y alambre de cobre del Polvorín en la base de escalones de entrada (Foto I. Libano).

Los materiales arqueológicos descubiertos en el polvorín son escasos, pero muy interesantes. En cuanto a munición, se recuperaron 9 casquillos, 2 cartuchos íntegros y 1 bala aislada. También dos botellas fragmentadas de vidrio verde, 5 latas de conserva rectangulares y una cilíndrica en muy mal estado de conservación, un alambre de cobre y trozos de metralla. Las latas no se pudieron extraer del sitio, dado que se encontraban totalmente corroídas por la oxidación. Se documentaron fotográficamente gracias a la impronta que dejaron en el sedimento arcilloso (Fig. 14).

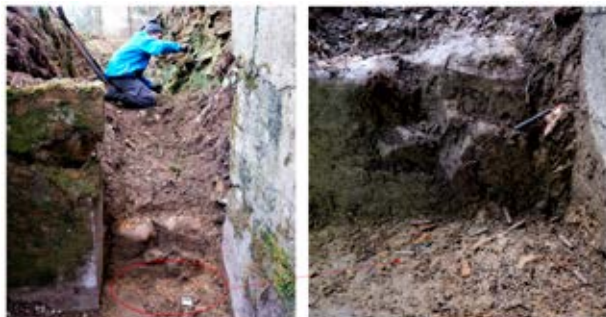
Figura 15. Trabajo de consolidación de pared trasera de trinchera "Este" y aparición de materiales arqueológicos en la base del escalón de entrada (Foto I. Libano).

Comenzamos excavando la entrada de este desde la trinchera “este”, donde localizamos el escalón que hasta ese momento estaba oculto por sedimentos y restos de hormigón, alguno de ellos de grandes dimensiones (Fig. 15).

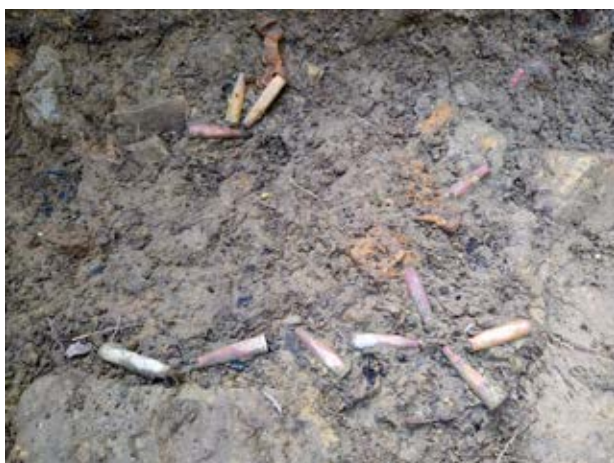
Figura 16. Extraordinaria concentración de casquillos y metralla en la base del escalón de la trinchera "este", tal y como se depositaron en la defensa de Eperlanda I, en junio de 1937. Un documento del dramático desenlace (Foto I. Libano).

En esta zona aparecieron concentraciones de cartuchos íntegros y casquillos proporcionando información muy importante para despejar las dudas surgidas sobre cómo se había producido la defensa de Eperlanda I en el momento de la ruptura del Cinturón de Hierro. Estos casquillos están ordenados en el sedimento, aparentemente tal y como se hubieran depositado al ser disparados del fusil en el que estaban cargados (Fig. 16).

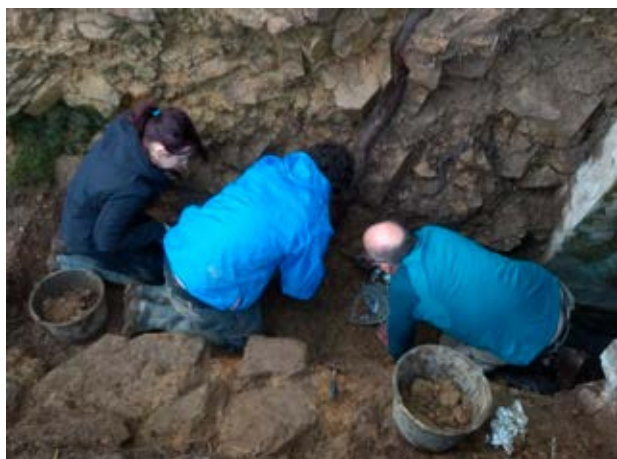
Figura 18. Excavación de trinchera “este” donde apareció la concentración de casquillos y peines de recarga de fusiles o ametralladora. En primer término, la banqueta de tirador (Foto I. Santisteban).

La excavación de esta trinchera nos confirmaría definitivamente la hipótesis de la defensa al “este” del asentamiento (Fig. 18).

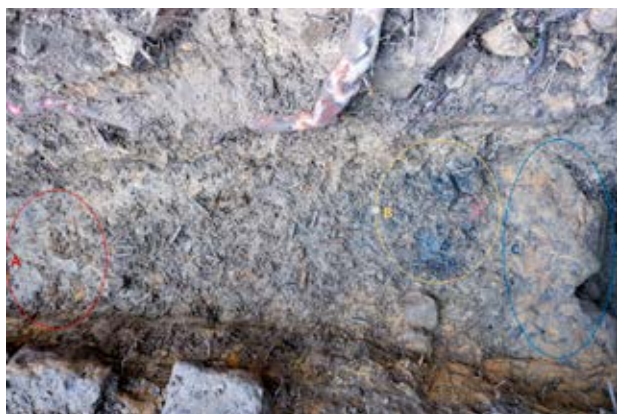
Figura 19. Suelo in-situ con los materiales localizados de la trinchera “este”. Casquillos, balas integra y peines de recarga. A la izquierda se observa la zona estéril donde probablemente estarían colocados los sacos de tierra (A). A la derecha el escalón de entrada al hall-pasillo de Eperlanda I (C). También se puede apreciar una hoguera que se encontraba por debajo de los casquillos. Probablemente se produjo en los primeros momentos de la construcción del elemento (B) (Foto I. Libano).

Esa zona estéril, además tiene unas tonalidades amarillentas diferentes al resto, lo que determina que los sacos de malla estarían llenos de tierra arcillosa traída de otro lugar cercano. Las mallas de los sacos han desaparecido, quedando en el estrato solamente la tierra que contenían (Fig. 19).

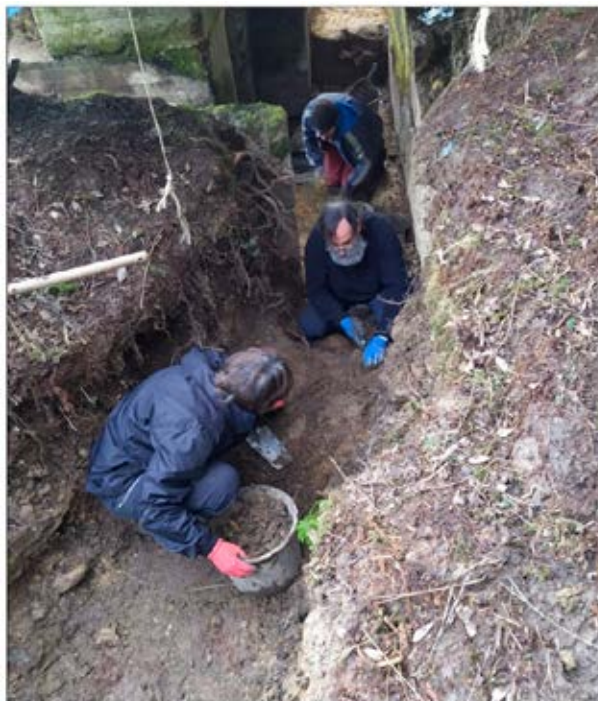
Figura 20. Excavación trinchera “oeste” “Eperlanda 1” (Foto I. Libano).

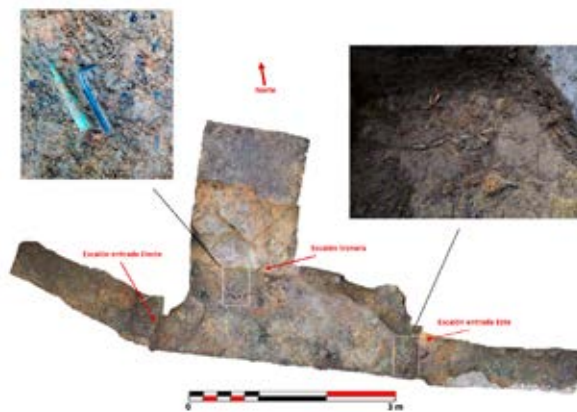
Figura 22. Ortoimagen de la planta completa del elemento Eperlanda I en la que se puede observar la concentración de casquillos en el escalón "este" y el peine descubierto en el escalón de tronera (Montaje S. Salazar).

Estos trabajos de restitución gráfica tridimensional nos han permitido obtener ortoimágenes parciales de la trinchera y del departamento de distribución, así como una ortoimagen que abarca la planta del elemento Eperlanda I en su totalidad (Fig. 22).

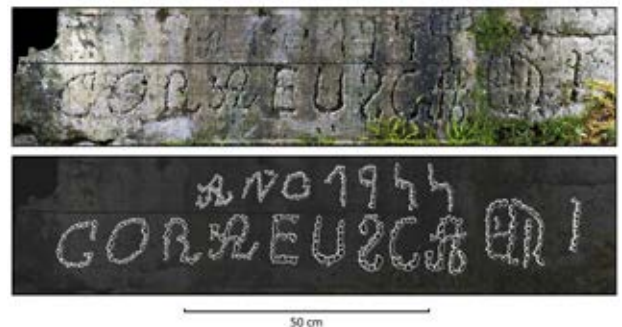
Figura 23. Ortoimagen de detalle del grabado en la pared "sur" de Eperlanda I, realizada a partir de 60 fotografías. En ella se puede leer: "AÑO 1944 -GORA EUZKADI" (Foto y calco S. Salazar).

- **Restitución gráfica de grabados**: el descubrimiento de los grabados ha requerido su documentación por medio de fotografía y fotogrametría. Esta metodología nos ha permitido conseguir una lectura correcta del grabado localizado en la pared sur del departamento de distribución, justo enfrente de la entrada al polvorín. Estas técnicas novedosas, aplicadas a grabados, permiten tener una visión tridimensional del grabado y de esa forma, poder preservarlo para un futuro en perfectas condiciones de visionado digital 3D para su divulgación. El objetivo de la restitución gráfica se entiende como el proceso de extracción de información digital, para poder transmitirla de manera inteligible, de la misma manera que se registran gráficamente los vestigios arqueológicos. El tratamiento de las imágenes digitales, acompañado de las notas de campo, se realiza mediante programas de diseño gráfico "*ad hoc*" (paquetes informáticos de Adobe© Photoshop) (Fig. 23).

Se trata de un texto grabado en la pared de hormigón mediante la técnica de piqueteado, de 108 cm de longitud, dividido en dos líneas que abarcan una altura de 22 cm. Por la fecha que presenta, 1944, todo apunta a que es resultado de visitas posteriores vinculadas al desmantelamiento de las estructuras para la obtención del hierro de los encofrados que se produjo en esas fechas, o de gente que con esta inscripción deseaba realizar algún tipo de reivindicación política (Fig. 23).

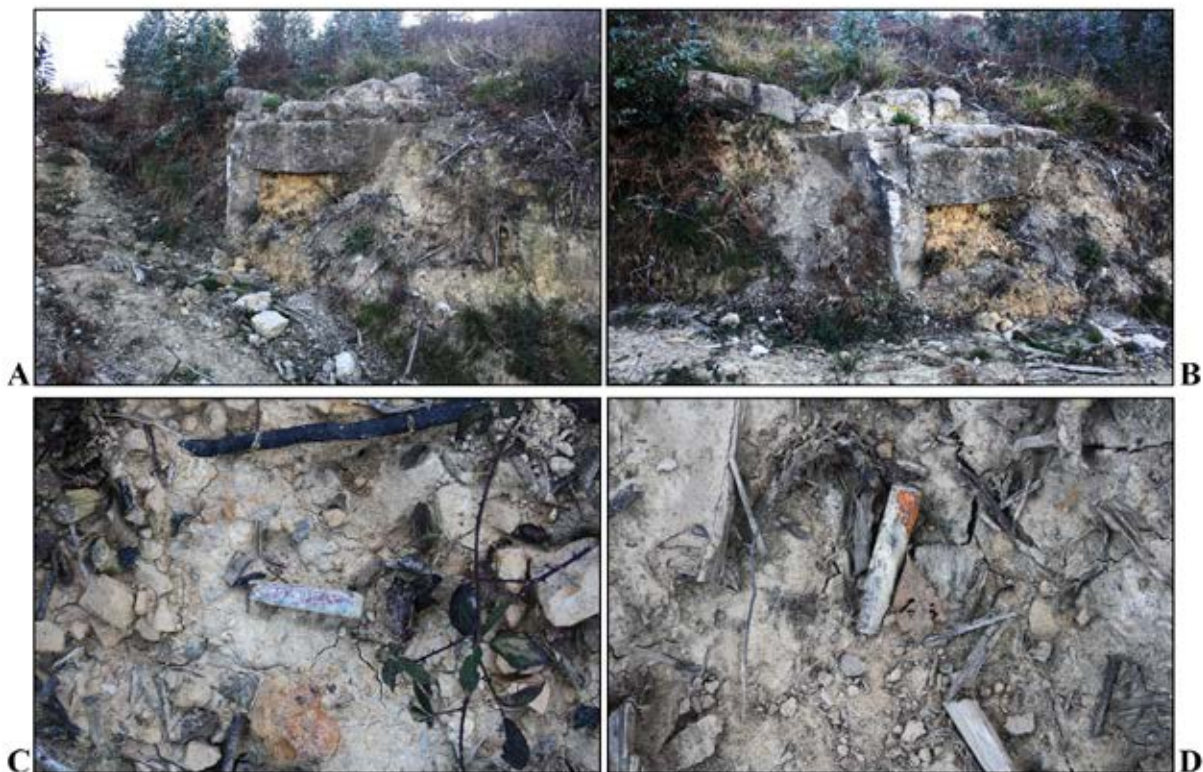
Figura 24. A y B: Eperlanda II y el camino realizado por la excavadora que lo expuso al descubierto al realizar el camino. **C y D:** Casquillos percutidos localizados en prospección enfrente de la tronera (Foto I. Libano).

Este asentamiento también se descubrió en la campaña 2018 gracias a las prospecciones que se realizaron por el entorno de Gaztelumendi, quedando a la intemperie una de sus paredes de hormigón al realizarse un camino de limpieza y extracción de troncos de desforestación por una excavadora. Lo expuesto por estos movimientos de tierra fueron: los muros de hormigón de debajo de la tronera de la ametralladora, y por la parte superior, los restos de hormigón de grandes dimensiones pertenecientes a los muros laterales de sujeción del techo (Fig. 24).

Las primeras impresiones delataban su precario estado de conservación. El hallazgo de casquillos y fragmentos de metralla en sus inmediaciones, sugerían que este podría ser un enclave interesante para ampliar la información respecto a los acontecimientos de 1937 y su relación con Eperlanda I, visible al “este” a 200 metros en línea recta (Fig. 24 C-D).

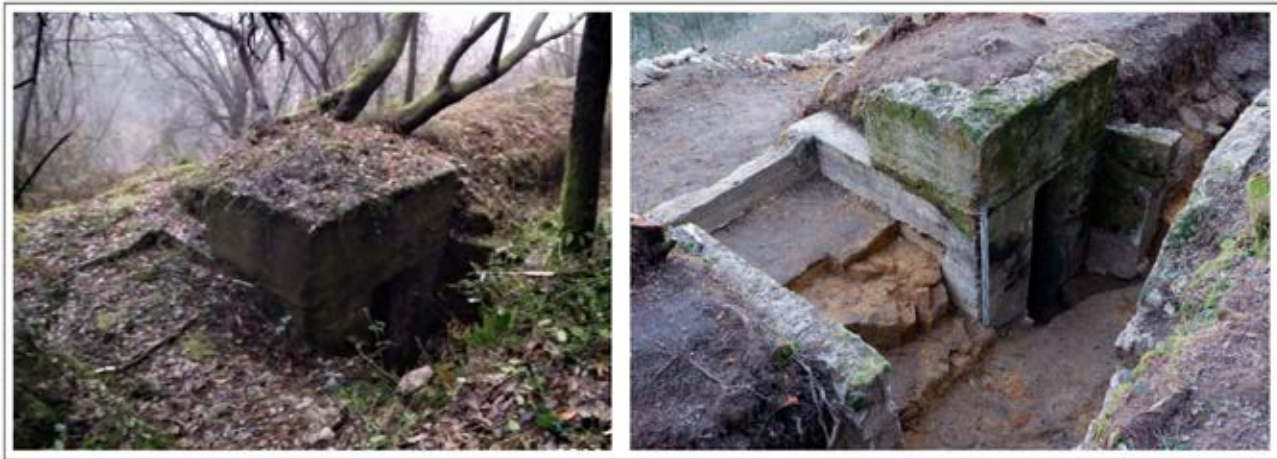
Figura 25. Eperlanda I. Antes de comenzar los trabajos de limpieza y seguimiento arqueológico y una vez finalizados. Se observa claramente el trabajo inacabado del suelo y escalones (Fotos I. Libano).

El resultado de la intervención en Eperlanda I ha proporcionado la puesta en valor de este elemento, con la posibilidad de visualizarlo tal y como quedó en junio de 1937 (Fig. 25).
