Teatro Campos Elíseos (Bilbao)

Teatro Campos Elíseos

Bilbao. (*Bertendona, 5*).

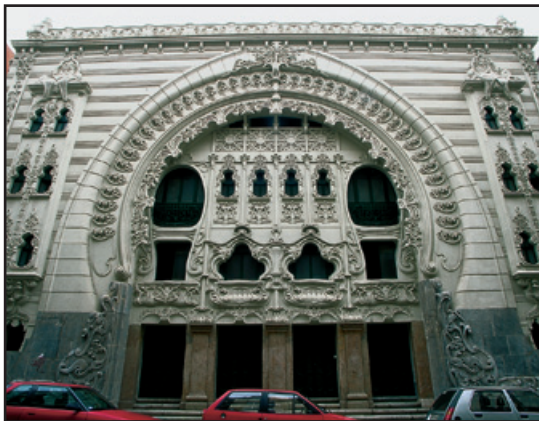
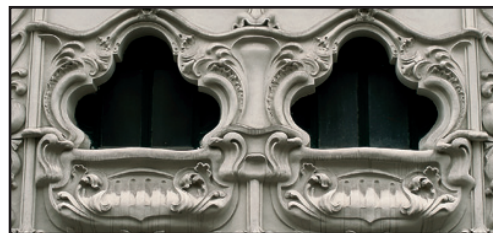
El Teatro Campos ofrece un gran interés en lo constructivo porque la fachada principal funciona como una mera piel; es de tipo modular, realizada en hormigón portland importado de Inglaterra, que se ancla con varillas de hierro a un muro de ladrillo. Esta solución constructiva nos ayuda a entender con toda claridad el papel jugado por cada uno de los dos arquitectos, el de Darroquy como decorador y el de Acebal como responsable de los aspectos técnicos.

La planta del teatro presenta forma de arco de herradura. La estructura interior es metálica, tanto en los forjados verticales como en los horizontales. Los verticales están formados por seis pilares que se rematan en forma de palmera, semiarcos, que van unos hacia la cubierta rematada en cúpula y otros hacia el muro. La decoración del interior participa de las mismas características que la de la fachada principal.
