# ANEJO Nº 10.

## **MOVIMIENTO DE TIERRAS**

En el presente anejo se ha estudiado el movimiento de tierras correspondiente al “Proyecto de acondicionamiento, ensanche y rectificación de trazado de la carretera BI-630. Tramo La Escrita – El Callejo”, que ha sido encargado a EPTISA por parte del Departamento de Infraestructuras y Desarrollo Territorial (Servicio de Planeamiento y Proyectos) de la Diputación Foral de Bizkaia (Expediente Nº 2015/031/061/06).

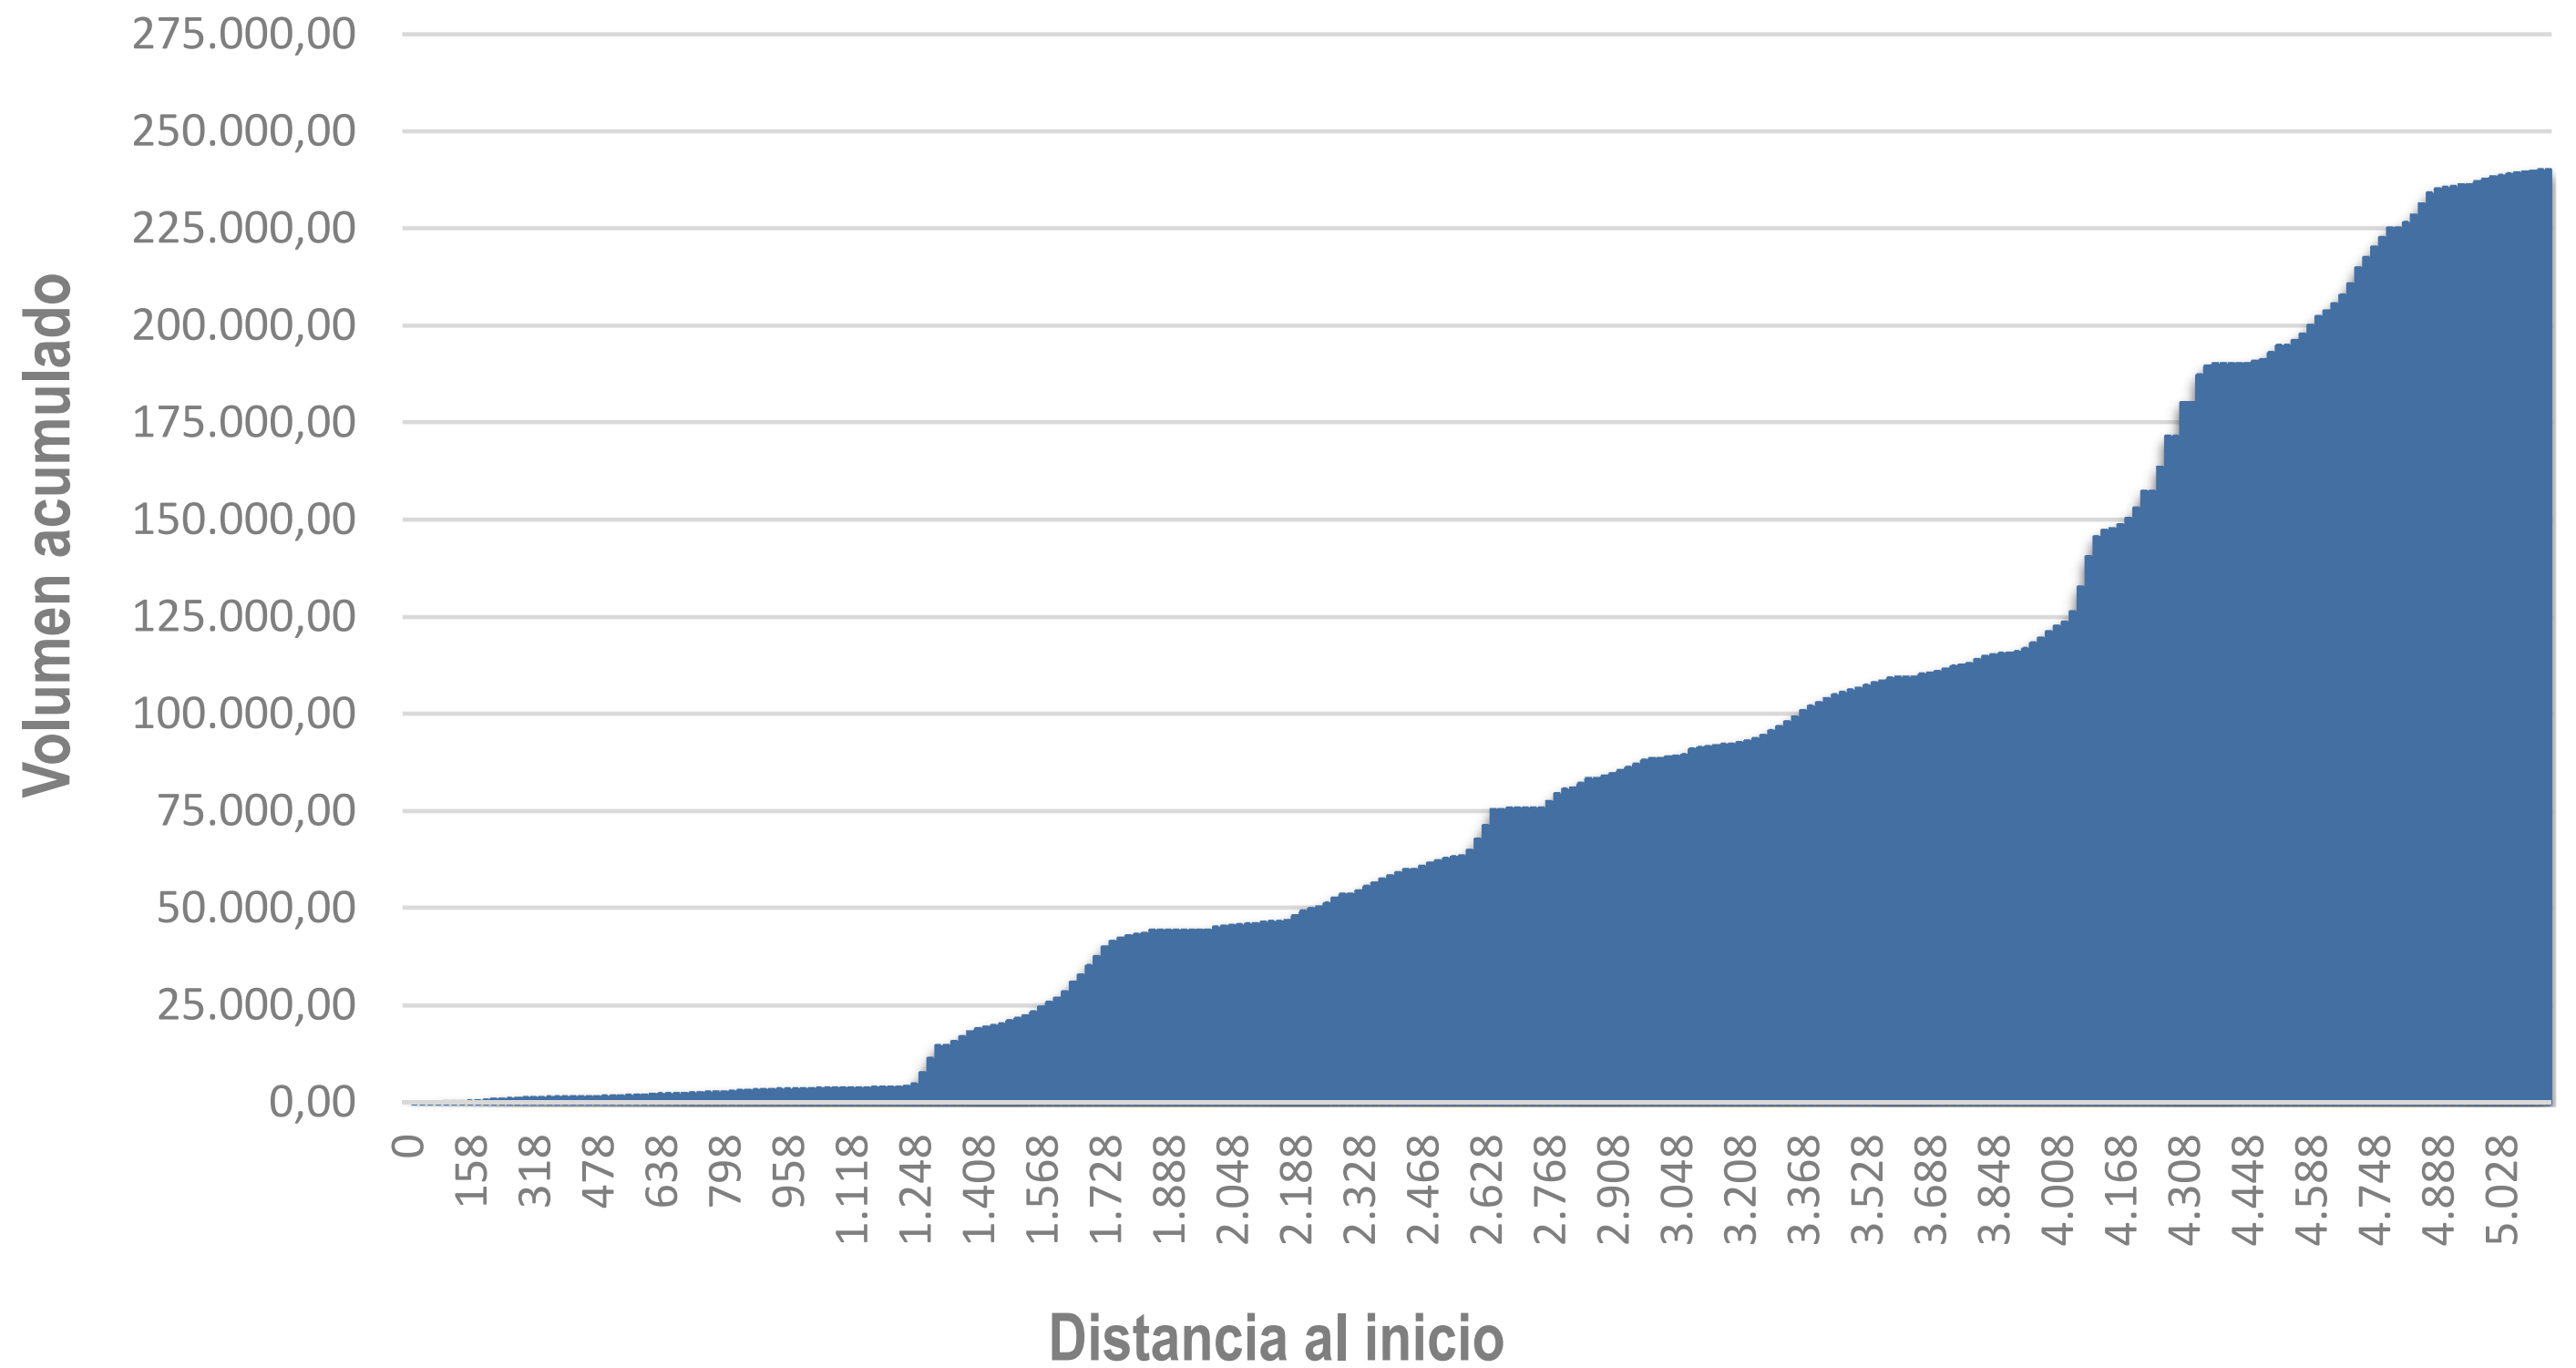
# Diagrama de masas

El diagrama de masas es la representación gráfica de los volúmenes de tierra que resultan en exceso o en defecto después de efectuarse la compensación transversal. Se trata de un procedimiento sistemático que permite determinar la mejor forma de distribuir los desmontes y rellenos.

El diagrama de masas es la curva que proporciona para cada sección de la carretera (PKs cada 20 metros) la diferencia entre los volúmenes acumulados de desmonte y terraplén desde el origen. Se supone positiva cuando sobran tierras, es decir, cuando los volúmenes acumulados de desmonte desde el origen superan a los volúmenes de terraplén. La curva es negativa en caso contrario.

El diagrama de masas es por lo tanto la integral de la función que relaciona los PK cada 20 metros a lo largo de la traza con el volumen de desmonte o terraplén correspondiente a esos puntos cada 20 metros. La pendiente del diagrama de masas es precisamente dicha función. La curva del diagrama de masas será creciente en los puntos donde hay desmonte y decreciente donde hay terraplén.

Del mismo modo, en las zonas donde la curva del diagrama de masas sea horizontal no existe ni aporte ni utilización de material, es decir, no hay relleno ni terraplén (zonas de viaducto, por ejemplo).

El diagrama de masas no está compensado, los volúmenes de desmonte y de terraplén no son iguales en el conjunto de la traza. Para que esté compensado se deben incluir en el diagrama los rellenos de obra. La curva comienza y termina por lo tanto con ordenada cero.

La curvatura del diagrama de masas o segunda derivada indica la dirección en que se produce el trasvase de material, ya que las tierras se originan donde la curva es creciente y se utilizan donde es decreciente. Si la curva es convexa (2ª derivada negativa o máximo) el trasvase se produce en el sentido de avance de los PK, mientras que si es cóncava (2ª derivada positiva o mínimo) se produce en sentido contrario al de avance de los PK.

La diferencia de ordenadas entre dos puntos cualquiera de la curva es igual al volumen de material excavado o terraplenado entre dichos perfiles.

Por su parte, se demuestra que la distancia media de transporte del material movido entre dos puntos en que el diagrama de masas tiene igual ordenada es precisamente el cociente entre el área encerrada por la curva y una línea horizontal que la corte en esos dos puntos y dicho volumen de material. Esta propiedad permite calcular la distancia media de transporte del terreno, que se utiliza posteriormente para el cálculo del coste del movimiento de tierras.

Para el cálculo y dibujo del diagrama de masas de cada tramo se define el balance acumulado entre desmonte y terraplén, aplicando la fórmula:

Balance=Σ (D \* k<sub>i</sub> – T)

Con estos valores se procede al establecimiento de una compensación longitudinal de tierras en la obra, cuyo resumen se recoge a continuación, recogándose el diagrama de masas en el Apéndice nº3. En este caso, tal y como se desprende del diagrama de masas recogido en el mencionado apéndice, no hay compensación de tierras y todo el material procedente de la excavación (tanto suelos como rocas) va al depósito de sobrantes.

De ese análisis se desprende que la distancia media de transporte es 2.652,82 metros.
