**ANEXO N° 7**  
**ESTUDIO DE PERMEABILIDAD PARA LA FAUNA**

# 1 Introducción

El presente informe tiene como objetivo identificar y dimensionar la conflictividad existente entre la red de carreteras y la movilidad de la fauna en el Territorio Histórico, para poder proponer soluciones destinadas a corregir las situaciones de conflictividad detectadas.

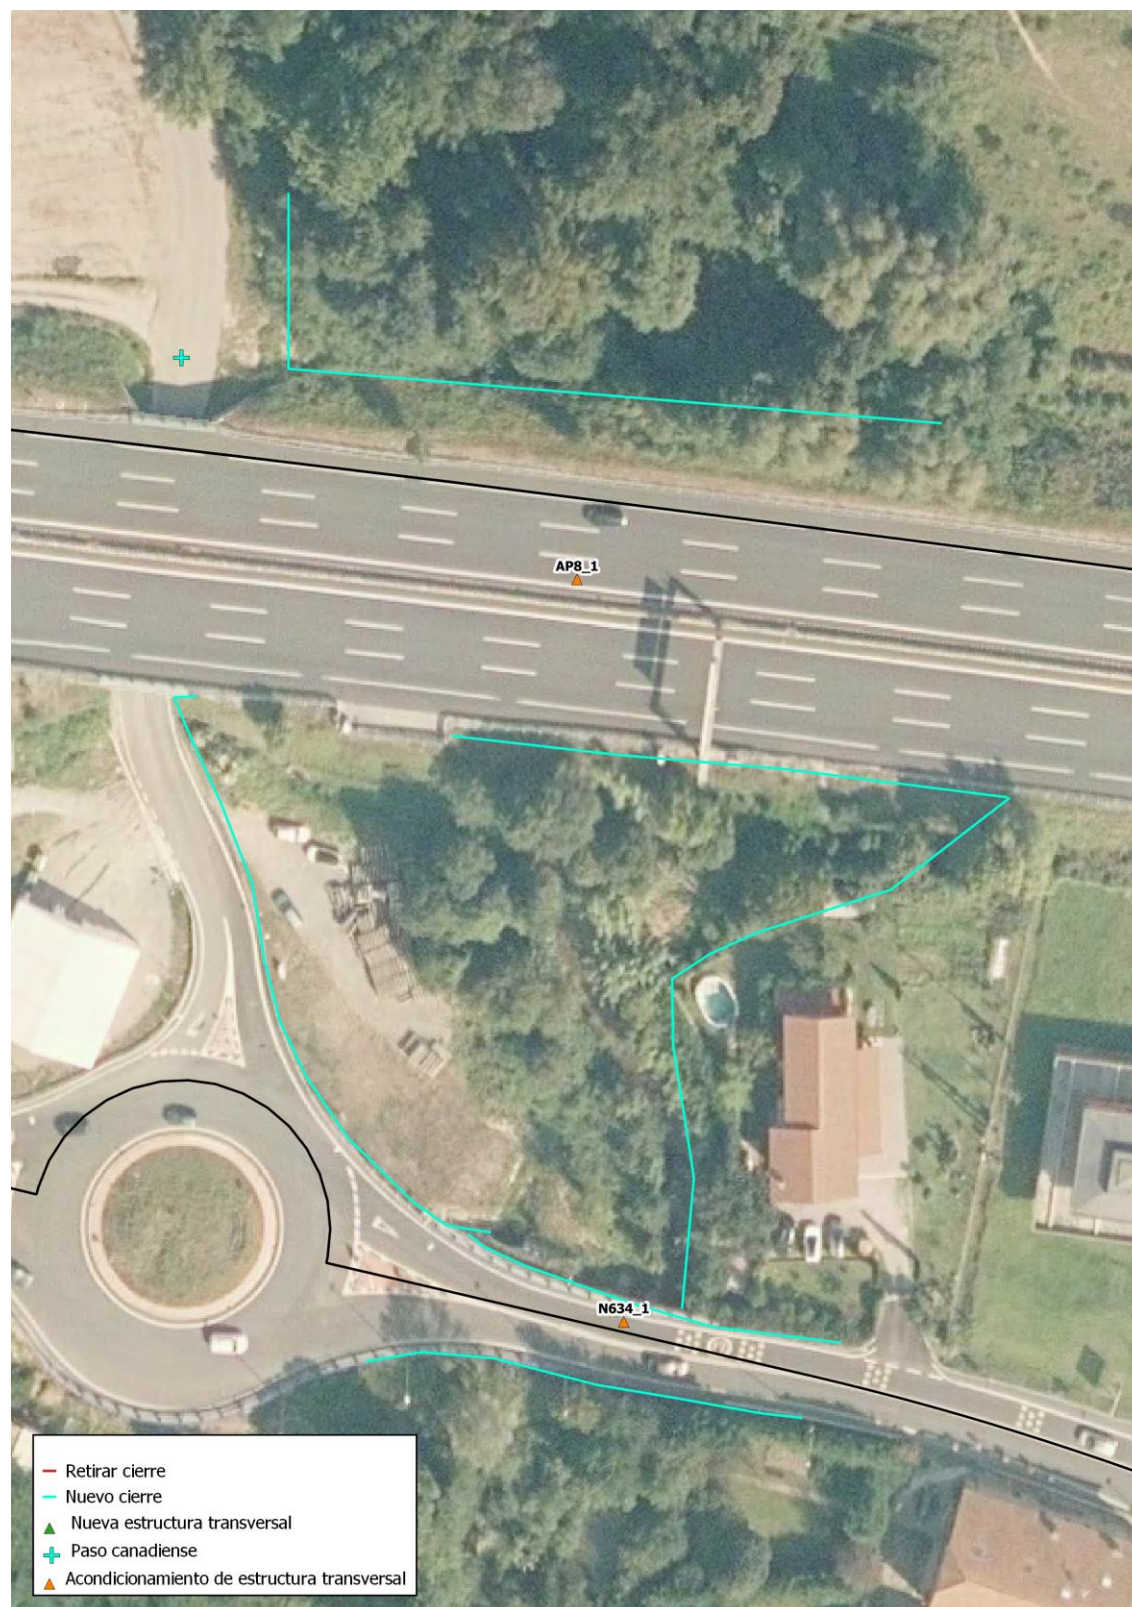
Figura nº1. Actuaciones a realizar en el tramo E. Durango-E. Amorebieta E. (1).

Con las estructuras acondicionadas, se obtienen 2 pasos para grandes mamíferos y 3 para pequeños y medianos mamíferos, por lo que no se cumpliría con la densidad mínima deseada. Por ello, es necesario instalar nuevos pasos de fauna. Tras analizar las opciones que ofrece el tramo, se propone un nuevo paso superior específico para grandes mamíferos en el P.K. 91+0350, que supere tanto la AP-8 y la N-634. El ancho de calzada y la falta de oportunidades en cuanto a perfil topográfico y hábitats naturales presentes en el entorno imposibilitan la creación de un nuevo paso de fauna AP-8, tanto inferior como superior.

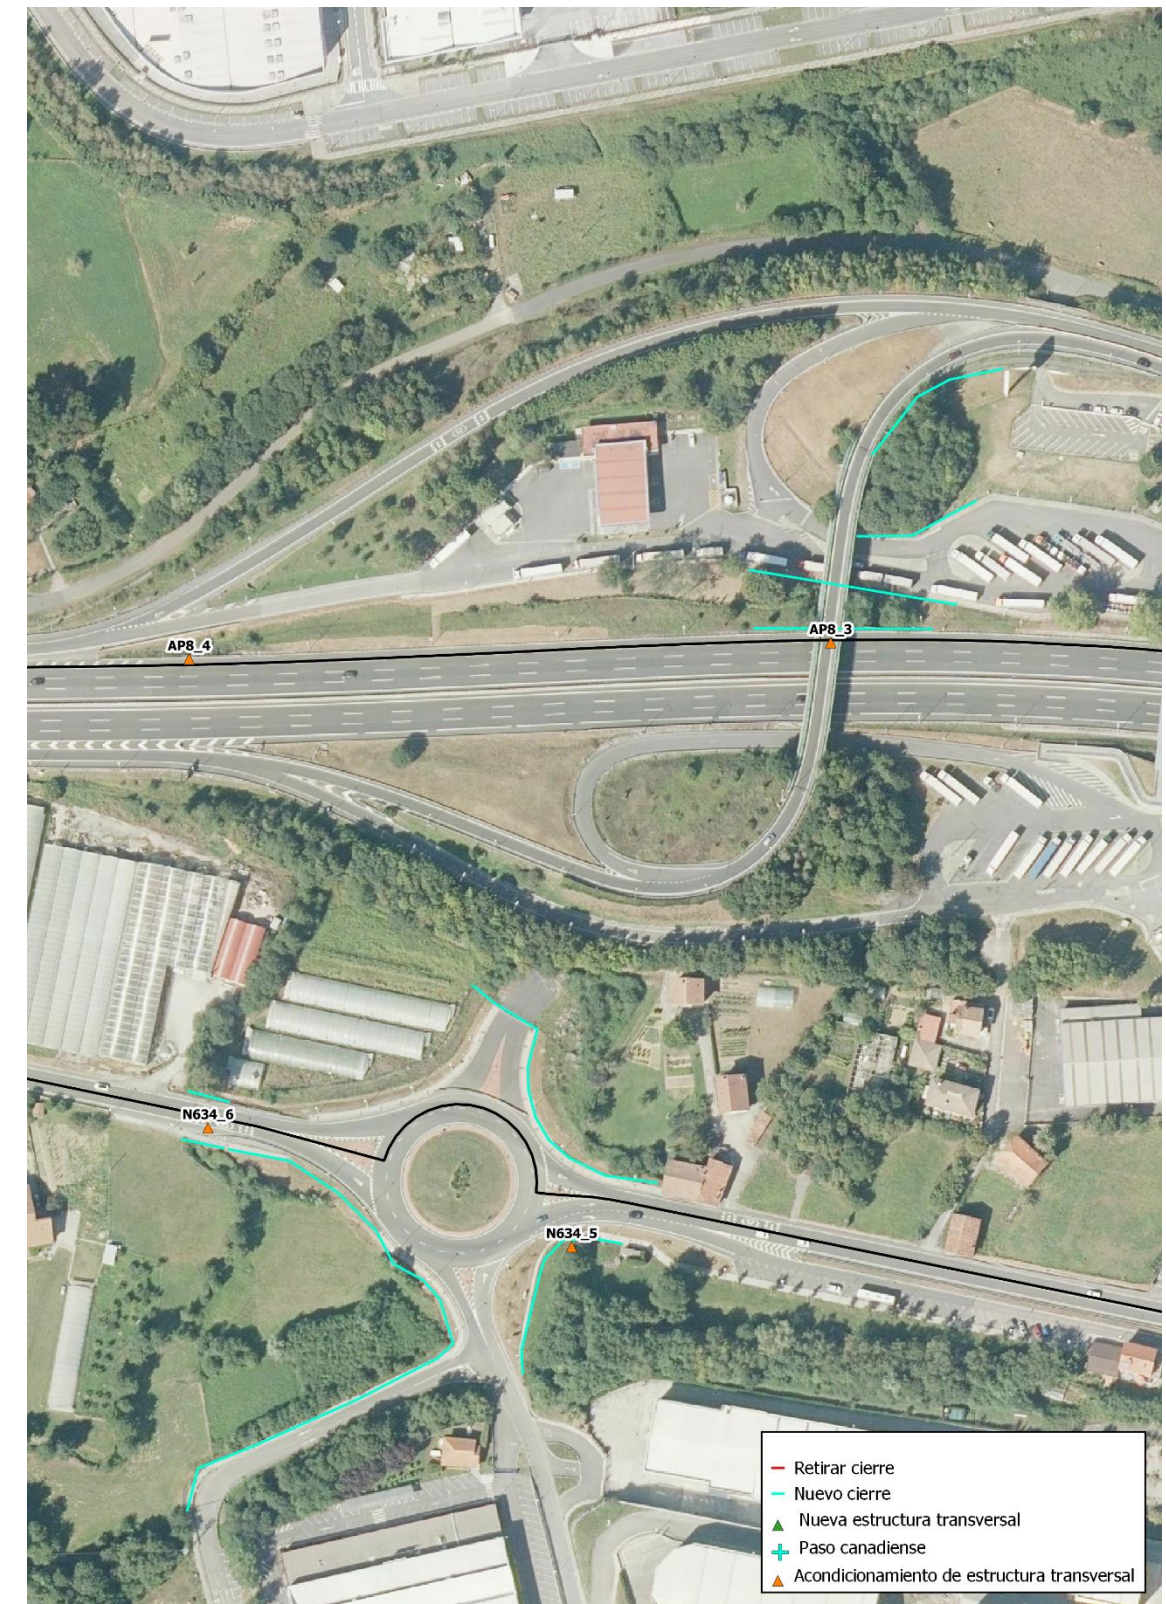
Figura nº3. Actuaciones a realizar en el tramo Amorebieta N.-E. Boroa

Con las estructuras acondicionadas, se obtienen dos pasos aptos para pequeños y medianos, pero ninguno para grandes mamíferos, por lo que no se cumpliría, en parte, con la densidad mínima deseada. El ancho de calzada y la falta de oportunidades en cuanto a perfil topográfico y hábitats naturales presentes en el entorno imposibilitan la creación de un nuevo paso de fauna AP-8., tanto inferior como superior.

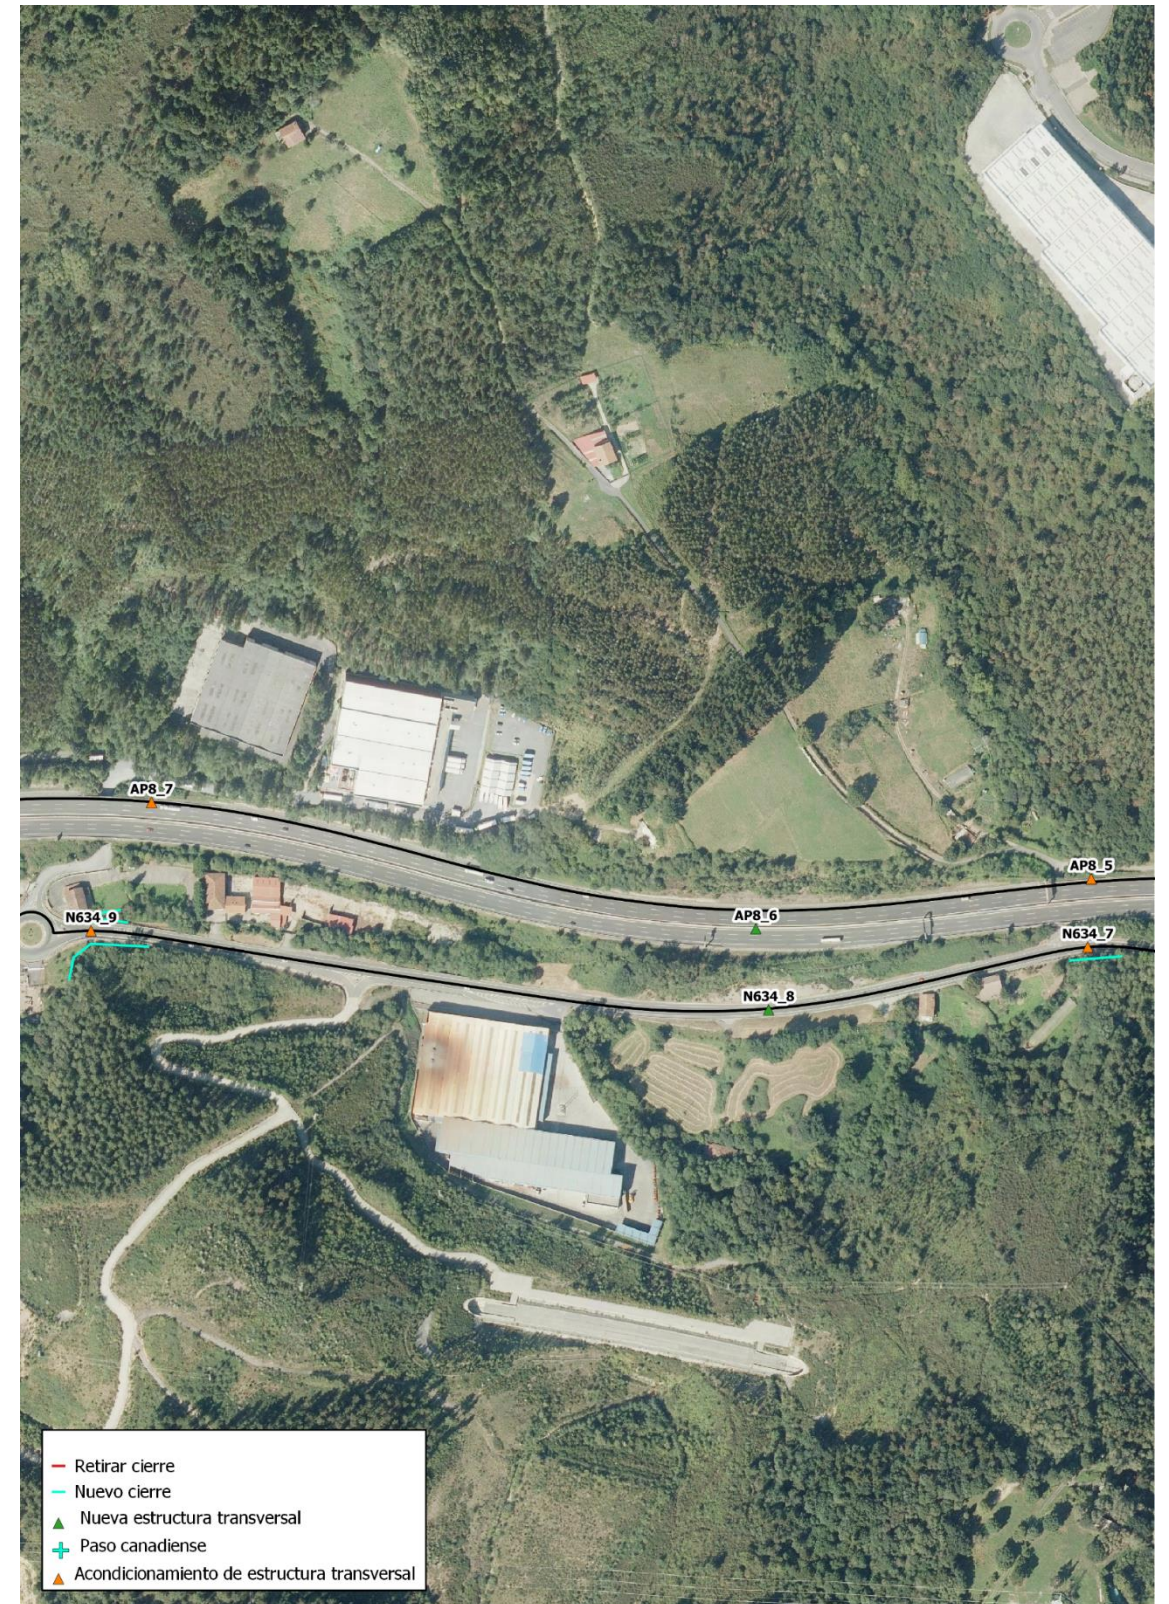
Figura nº4. Actuaciones a realizar en el tramo E. Boroa – E. Erletxe

Para habilitar al menos un paso de fauna apto para grandes mamíferos y, tras analizar las opciones, se propone colocar un paso superior específico para grandes mamíferos en el P.K. 101+0350 que supere tanto la N634 como la AP-8. En este P.K. la carretera discurre en un tramo en trinchera y hay plantaciones forestales que ofrecen cobertura vegetal a ambos lados. Además, próximo al punto seleccionado, el TAV va soterrado en 2 túneles en un total de 1 km de recorrido. Dada las limitadas posibilidades (perfil topográfico desmonte terraplén, ancho de calzada de la AP-8, industrias etc.), no se plantean más estructuras.

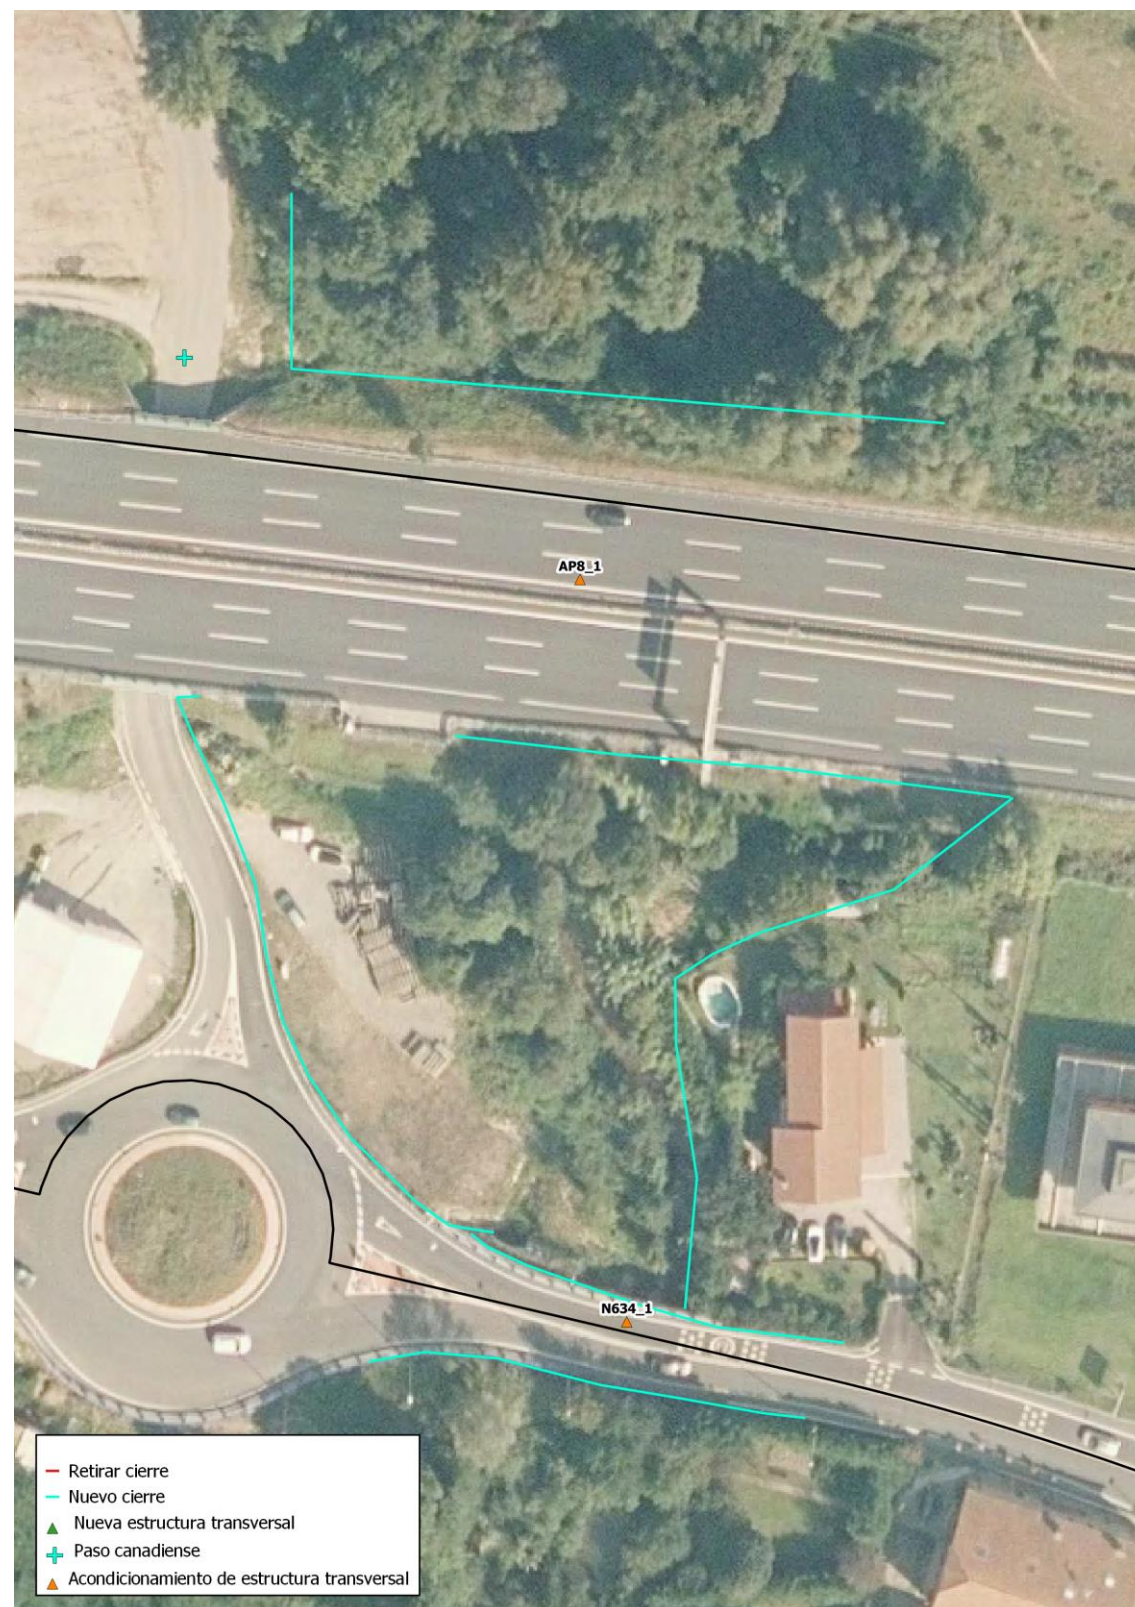
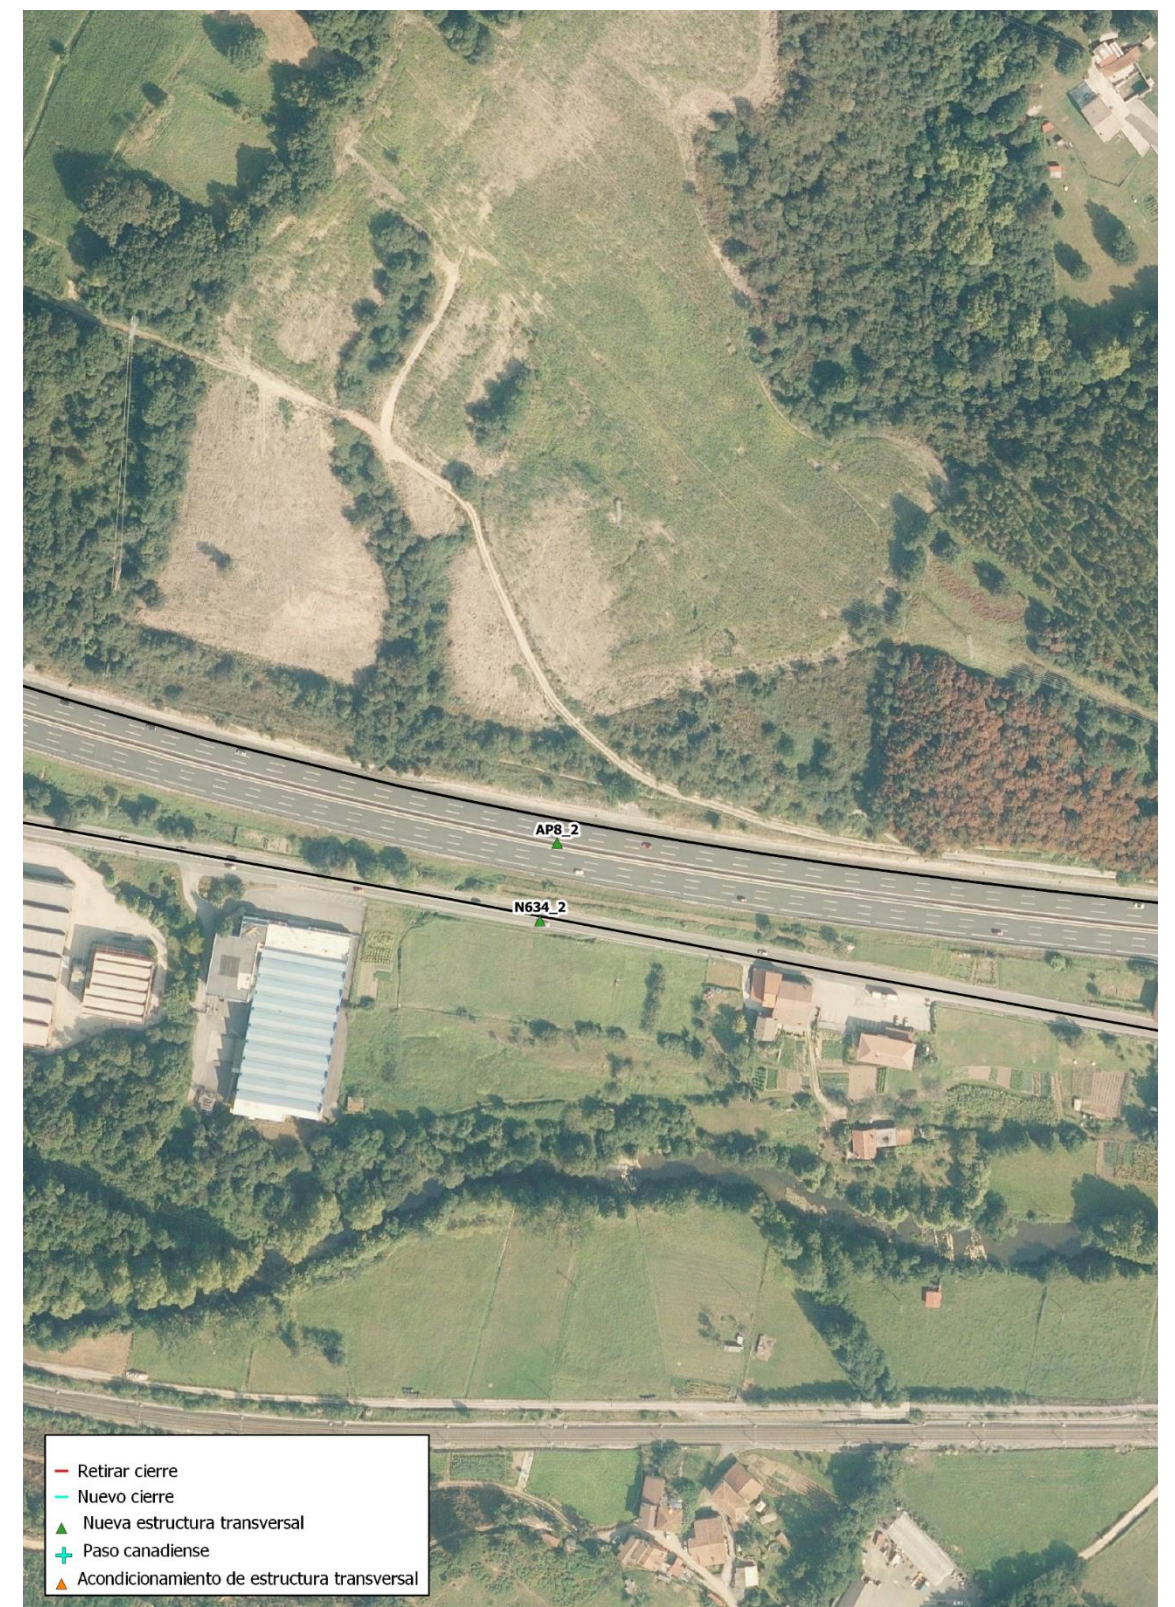
Figura nº5. Actuaciones a realizar en el tramo La Pilastra-BI-4337 (1).

Según las prescripciones técnicas, para la longitud de tramo y hábitat por el que discurre (descartando la recta del P.I Arriandi), son necesarios para el tramo un mínimo de 3 pasos de fauna; 1 para grandes mamíferos. Con las modificaciones en la ODT y el viaducto no se llegaría al mínimo necesario, por lo que es necesario instalar una estructura nueva. Por ello, se propone colocar un paso superior específico para grandes mamíferos en el P.K. 85+0100 que supere tanto la N634 como la AP-8. En este P.K. la carretera discurre en un tramo en trinchera y hay plantaciones forestales que ofrecen cobertura vegetal a ambos lados.

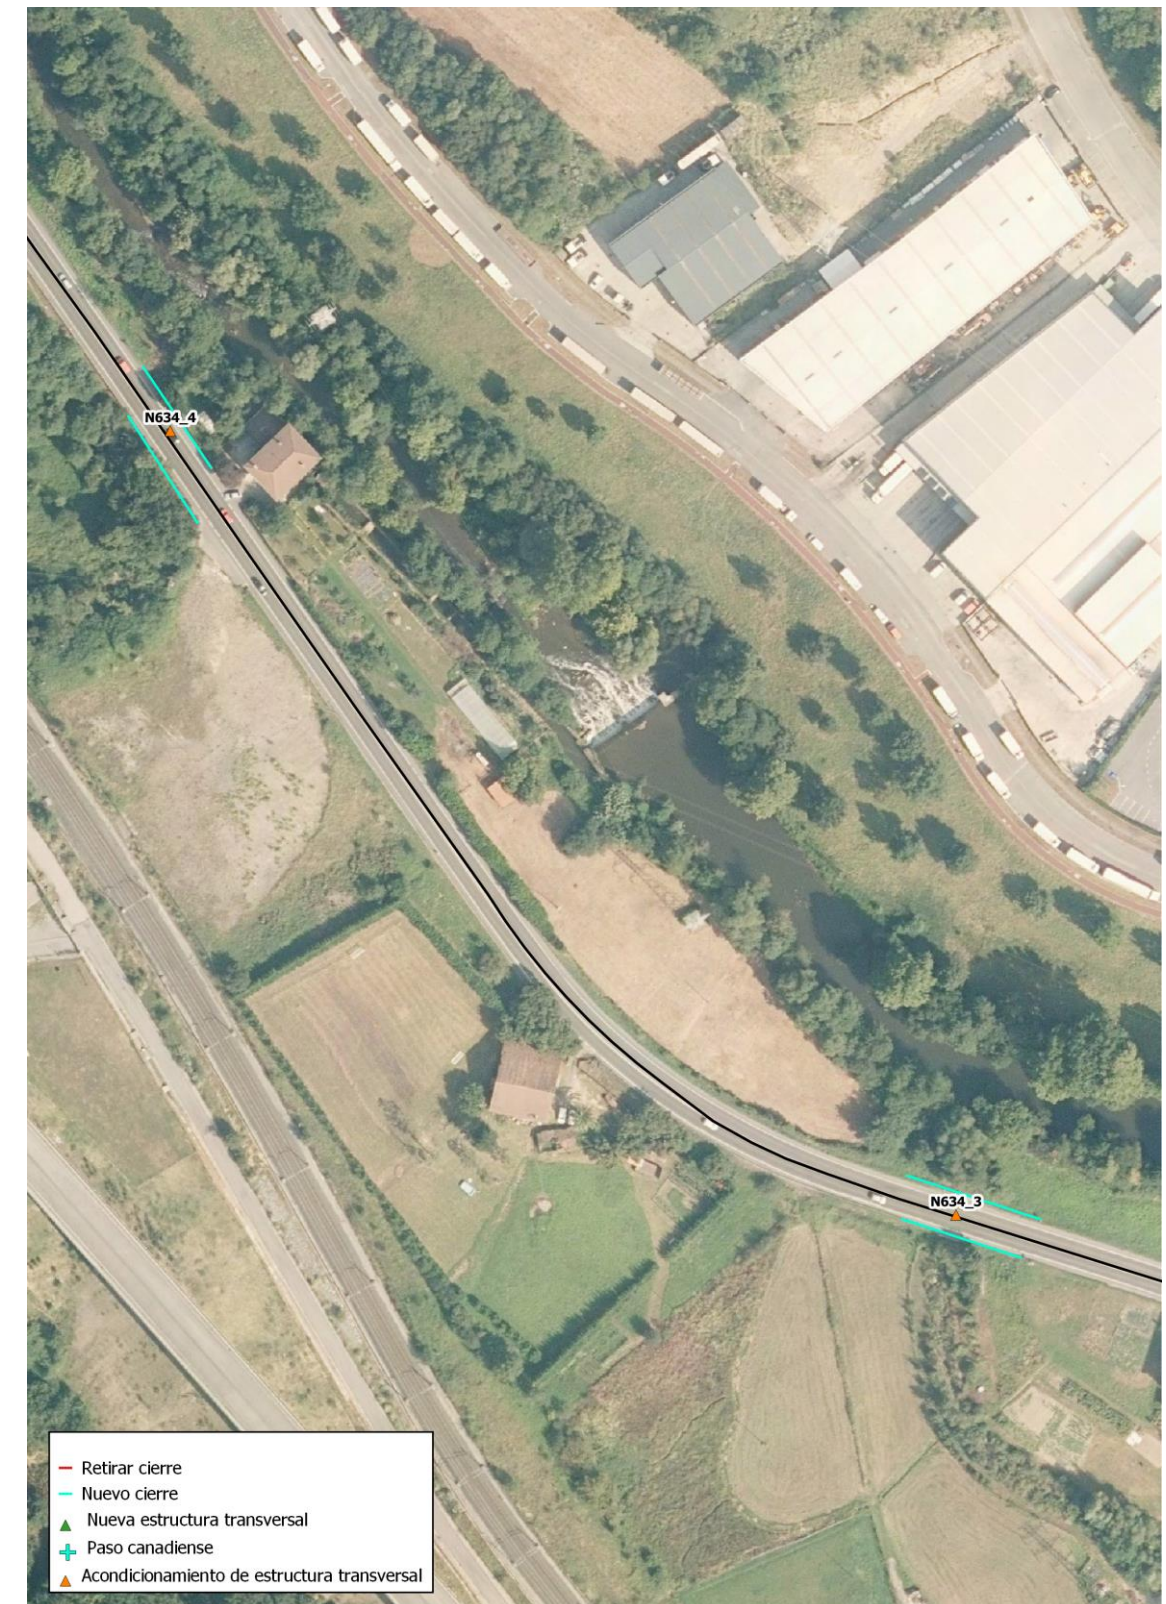
Figura nº7. Actuaciones a realizar en el tramo BI-4337-E. Amorebieta E.

Según las prescripciones técnicas, para la longitud de tramo y hábitat por el que discurre, son necesarios para el tramo un mínimo de 2 pasos de fauna; 1 para grandes mamíferos. Con las modificaciones propuestas, se obtendrían dichos pasos, cumpliendo con la densidad mínima prescrita.

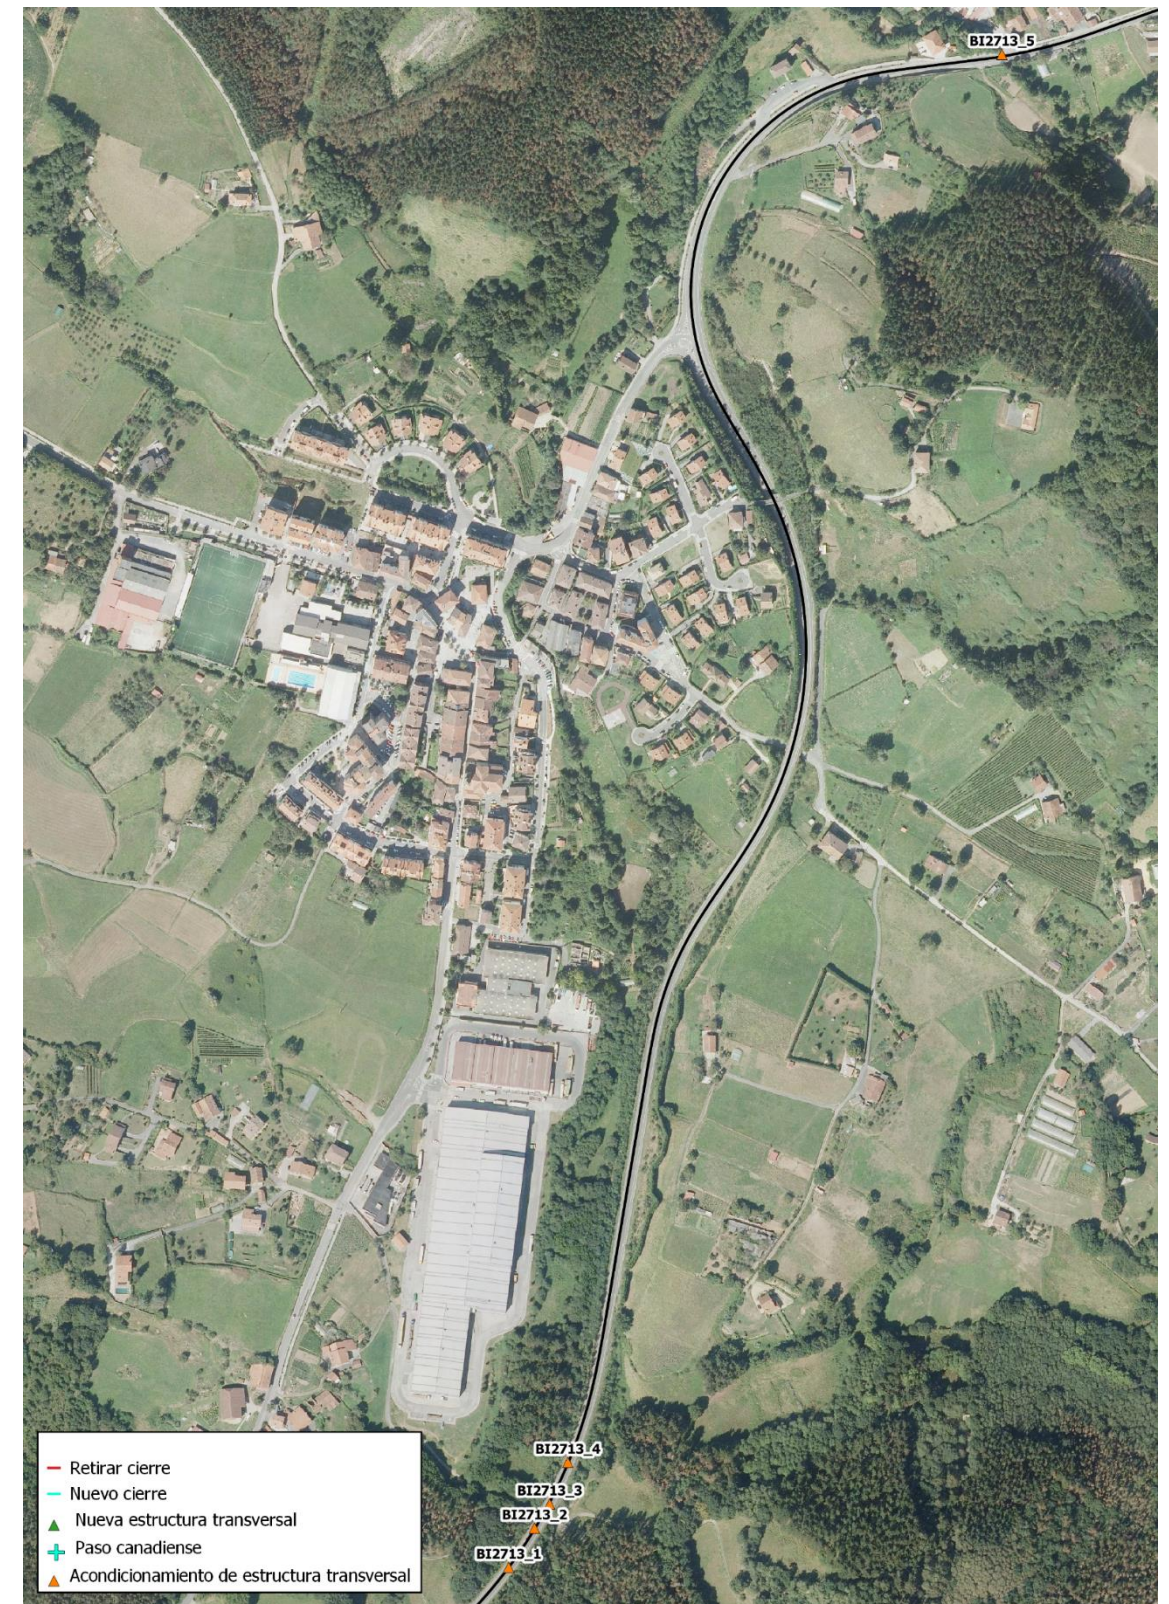
Figura nº11. Actuaciones a realizar en la Variante de Larrabetzu.

El tramo comprendido entre los dos accesos a Larrabetzu (P.K 12-180, P.K.-14), está dotado, en todo el perímetro, de un cierre perimetral de malla de simple torsión de 2m de altura. Este cierre presenta defectos tanto en la instalación como en el estado de conservación. Se han identificado desajustes entre el cierre y estructuras transversales, además de puntos donde la valla no llega al suelo o está deteriorada. Además, sendos tramos de cierre se encuentran cubiertos totalmente por la vegetación. Es imprescindible el desbroce del pasillo adyacente a la malla por la parte exterior, además de ajustar cierre a las aletas de la estructura, arreglar cierre en puntos deteriorados o que no llegan al suelo y reforzar la malla en los puntos donde se identifiquen levantamientos

Con las modificaciones propuestas, resultan 3 pasos aptos para grandes mamíferos y 3 para medianos y pequeños mamíferos, con lo que se cumpliría la densidad mínima de pasos. Con la revisión, arreglo y modificación del cierre perimetral de la variante, se reducirían los atropellos y se incrementaría la eficacia de los pasos de fauna.

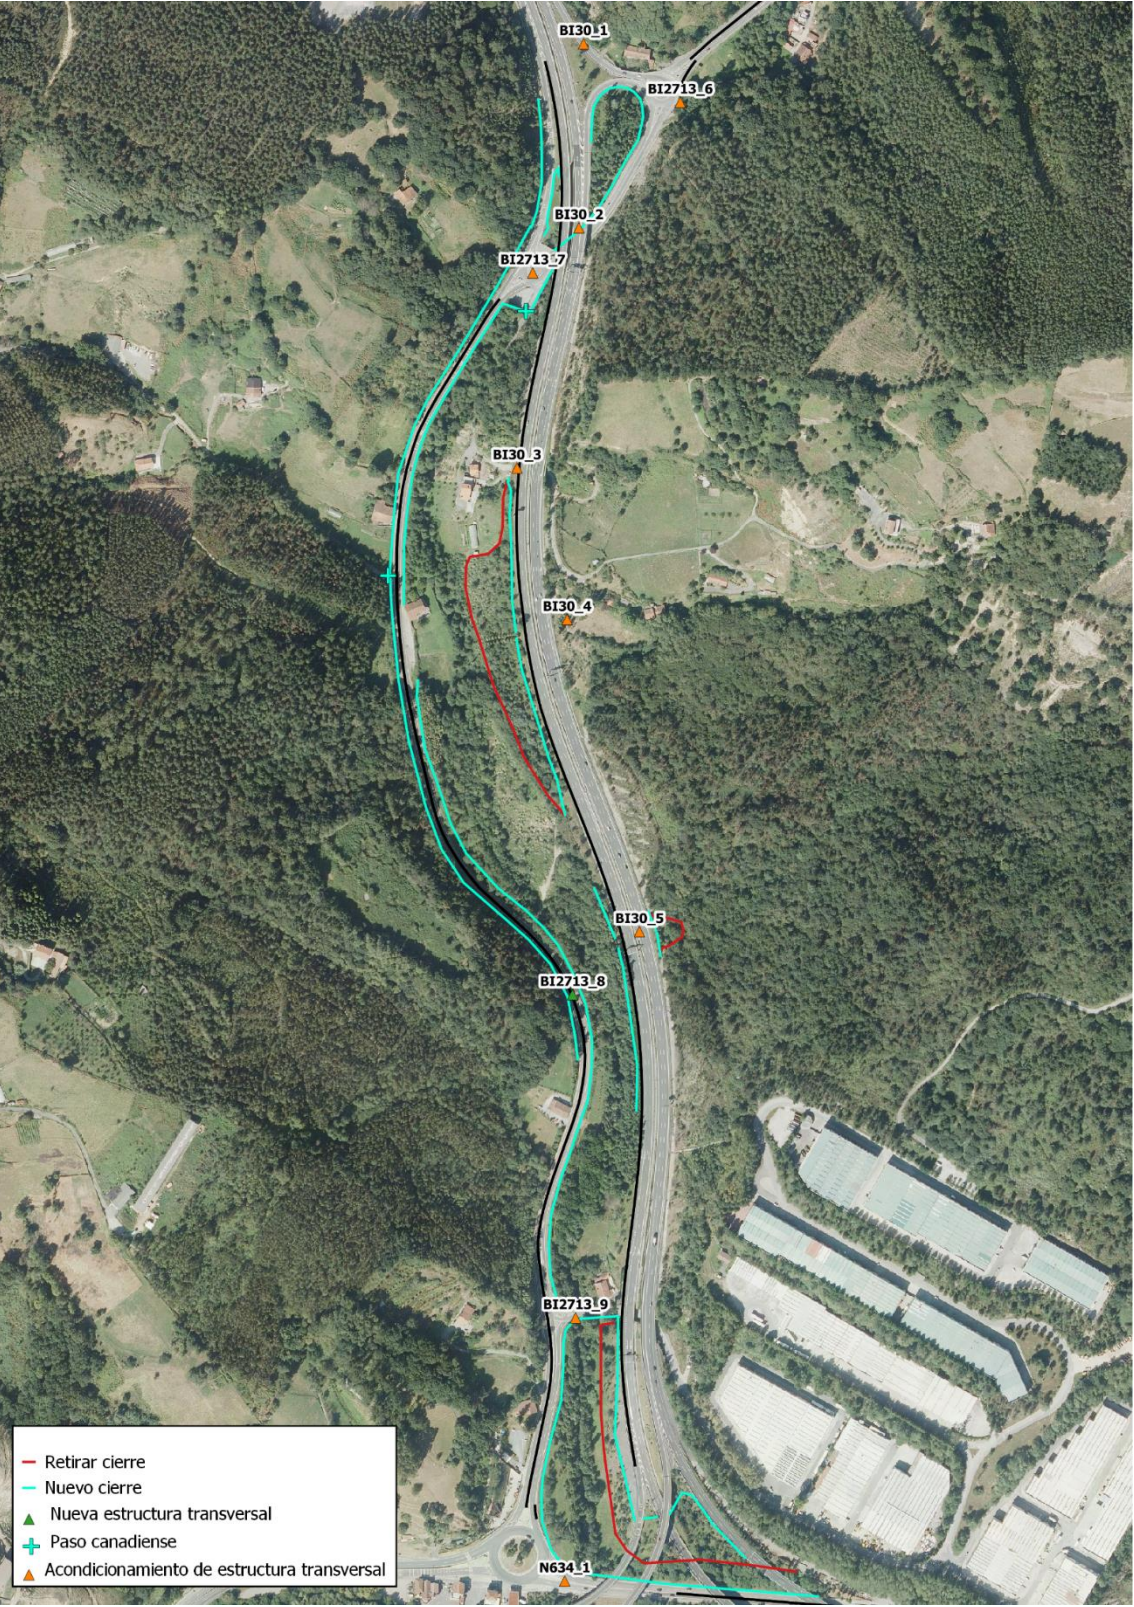
Actuaciones a realizar en el tramo de Erletxe – Larrabetzu.

El acondicionamiento de estos pasos debe ir acompañado de un cierre perimetral bien ajustado a las entradas, según lo establecido en las prescripciones técnicas.

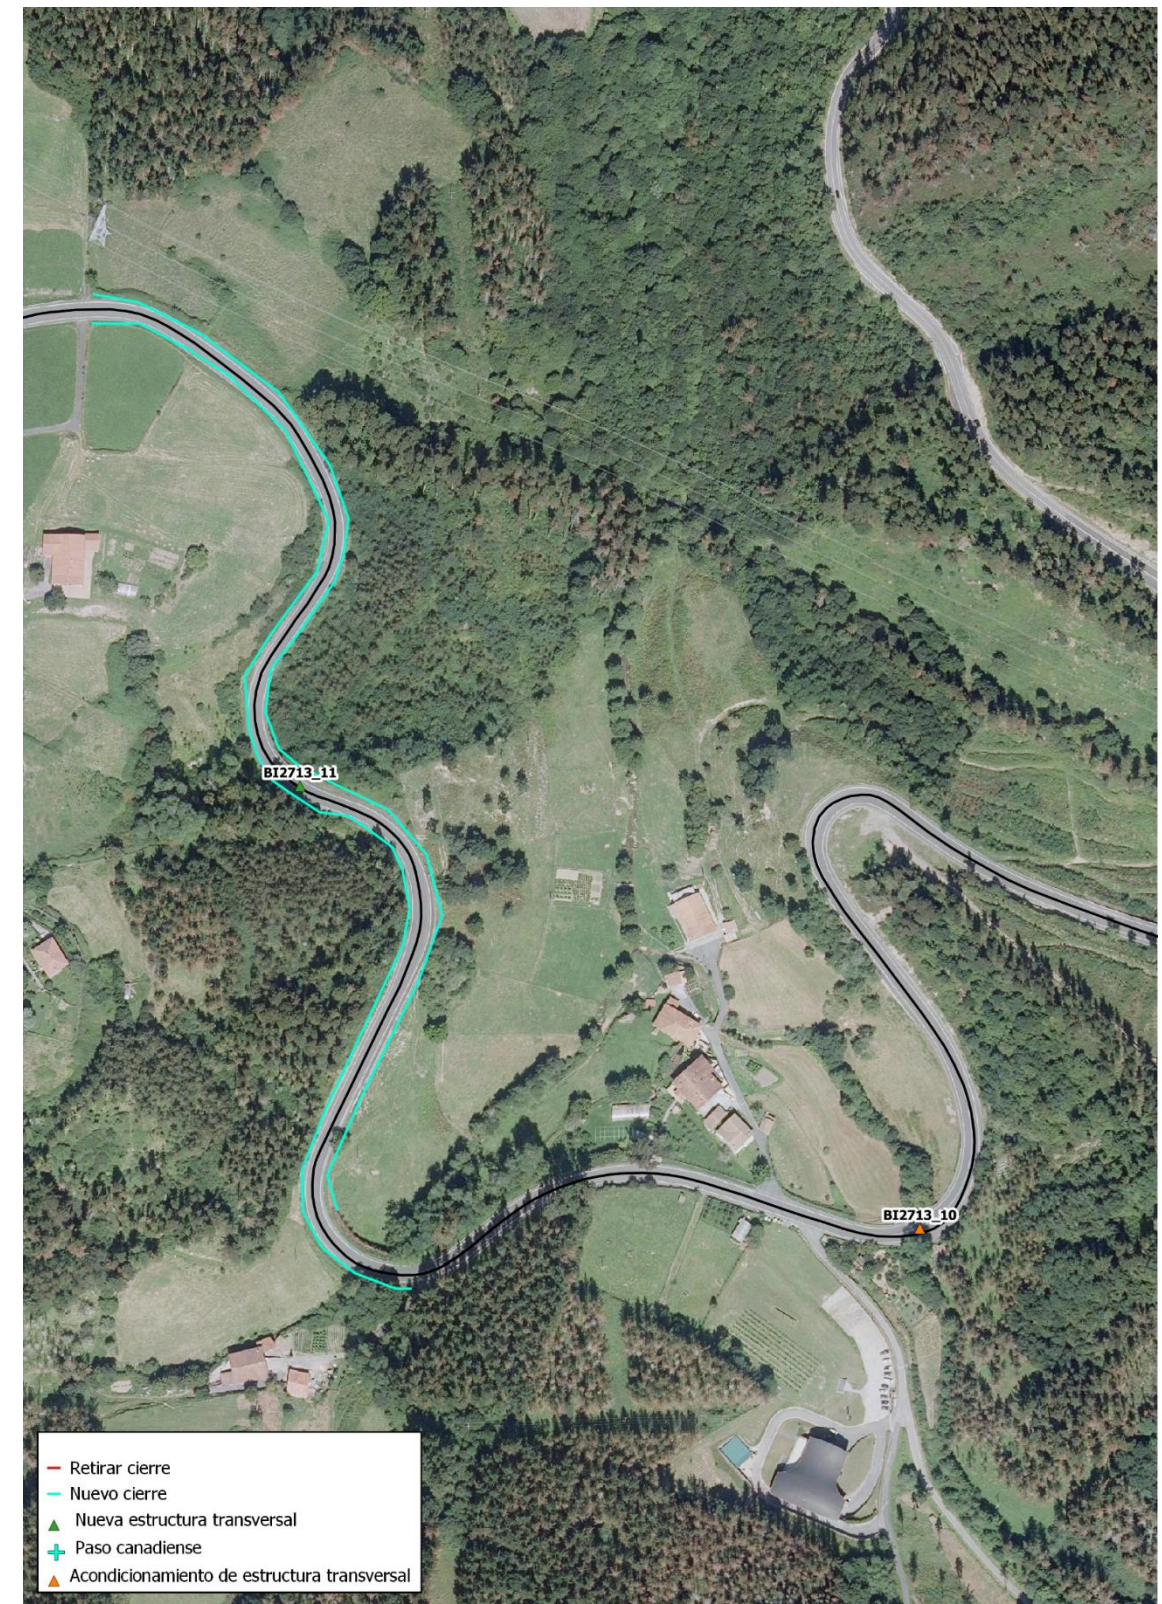
Figura nº12. Actuaciones a realizar en el tramo de Alto de Morga – BI-2121.

En resumen, con la colocación de balda seca en el puente del P.K. 22+0280, y con la nueva infraestructura en el P.K. 22+0600, se obtienen 2 pasos de fauna aptos para grandes mamíferos y 1 para medianos y pequeños, superando así la densidad mínima de pasos de fauna prescrita.

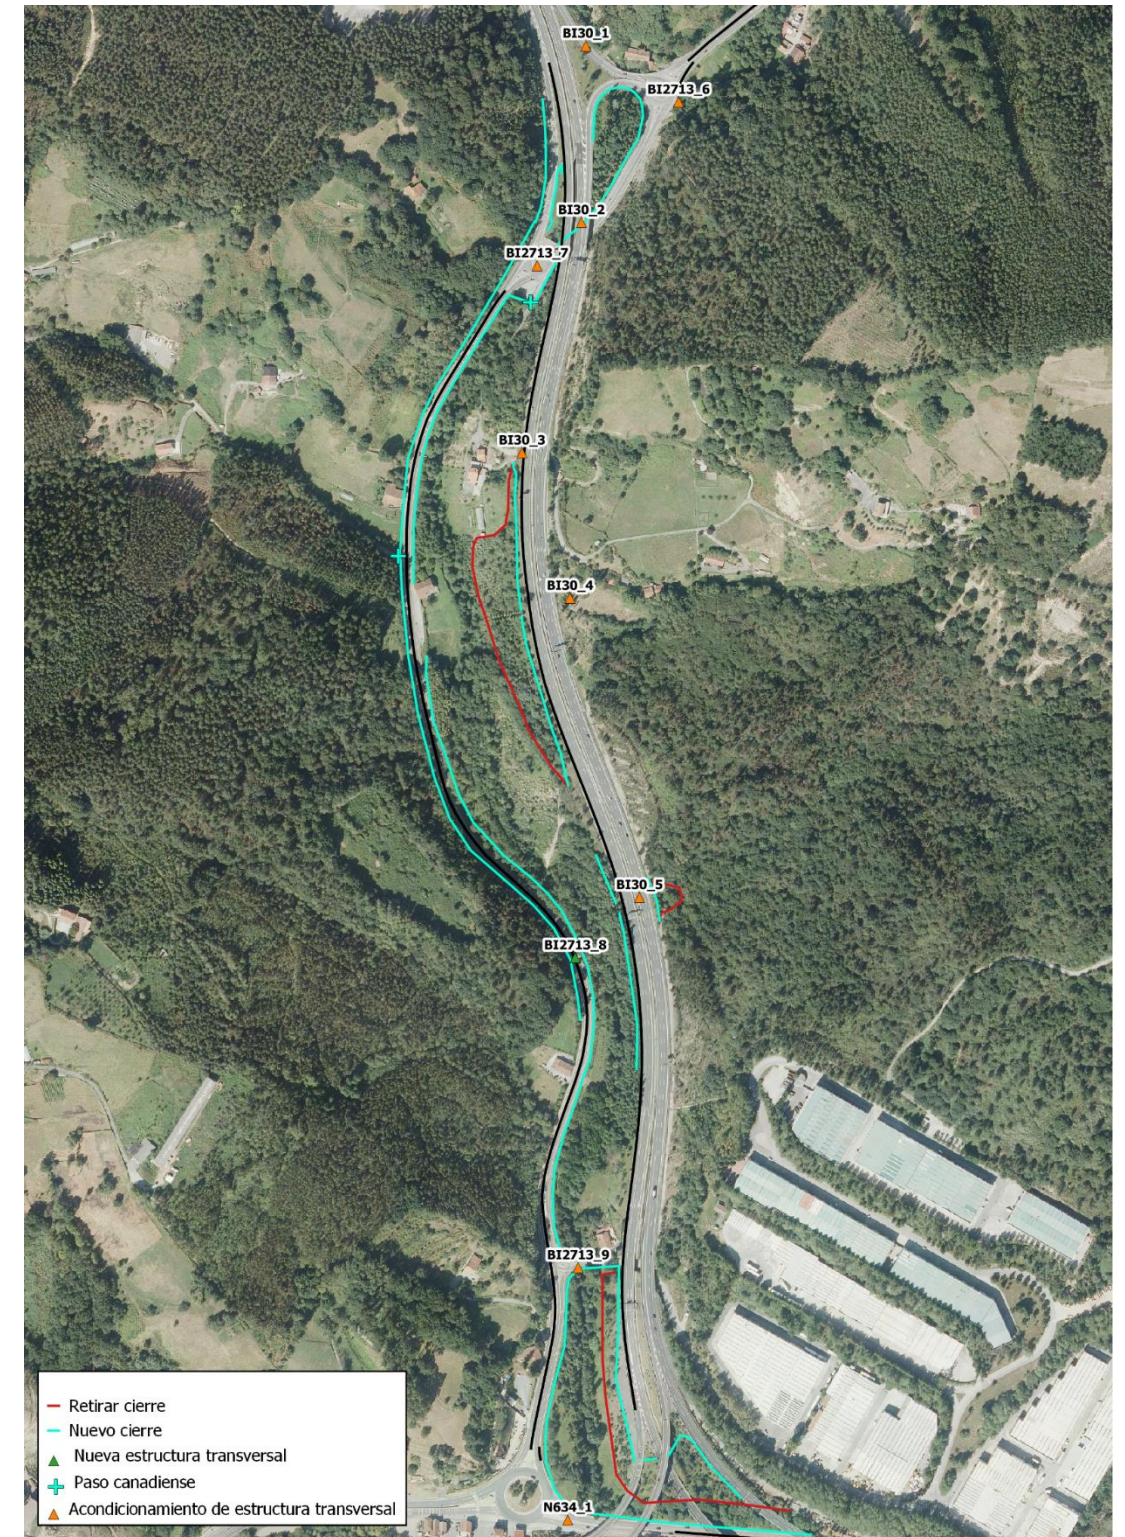
Figura nº13. Actuaciones a realizar en el tramo de Alto de Morga – BI-2121.

Según las prescripciones técnicas, para la longitud de tramo y hábitat por el que discurre, son necesarios para el tramo un mínimo de 2 pasos de fauna, uno para grandes mamíferos y otro para pequeños y medianos.

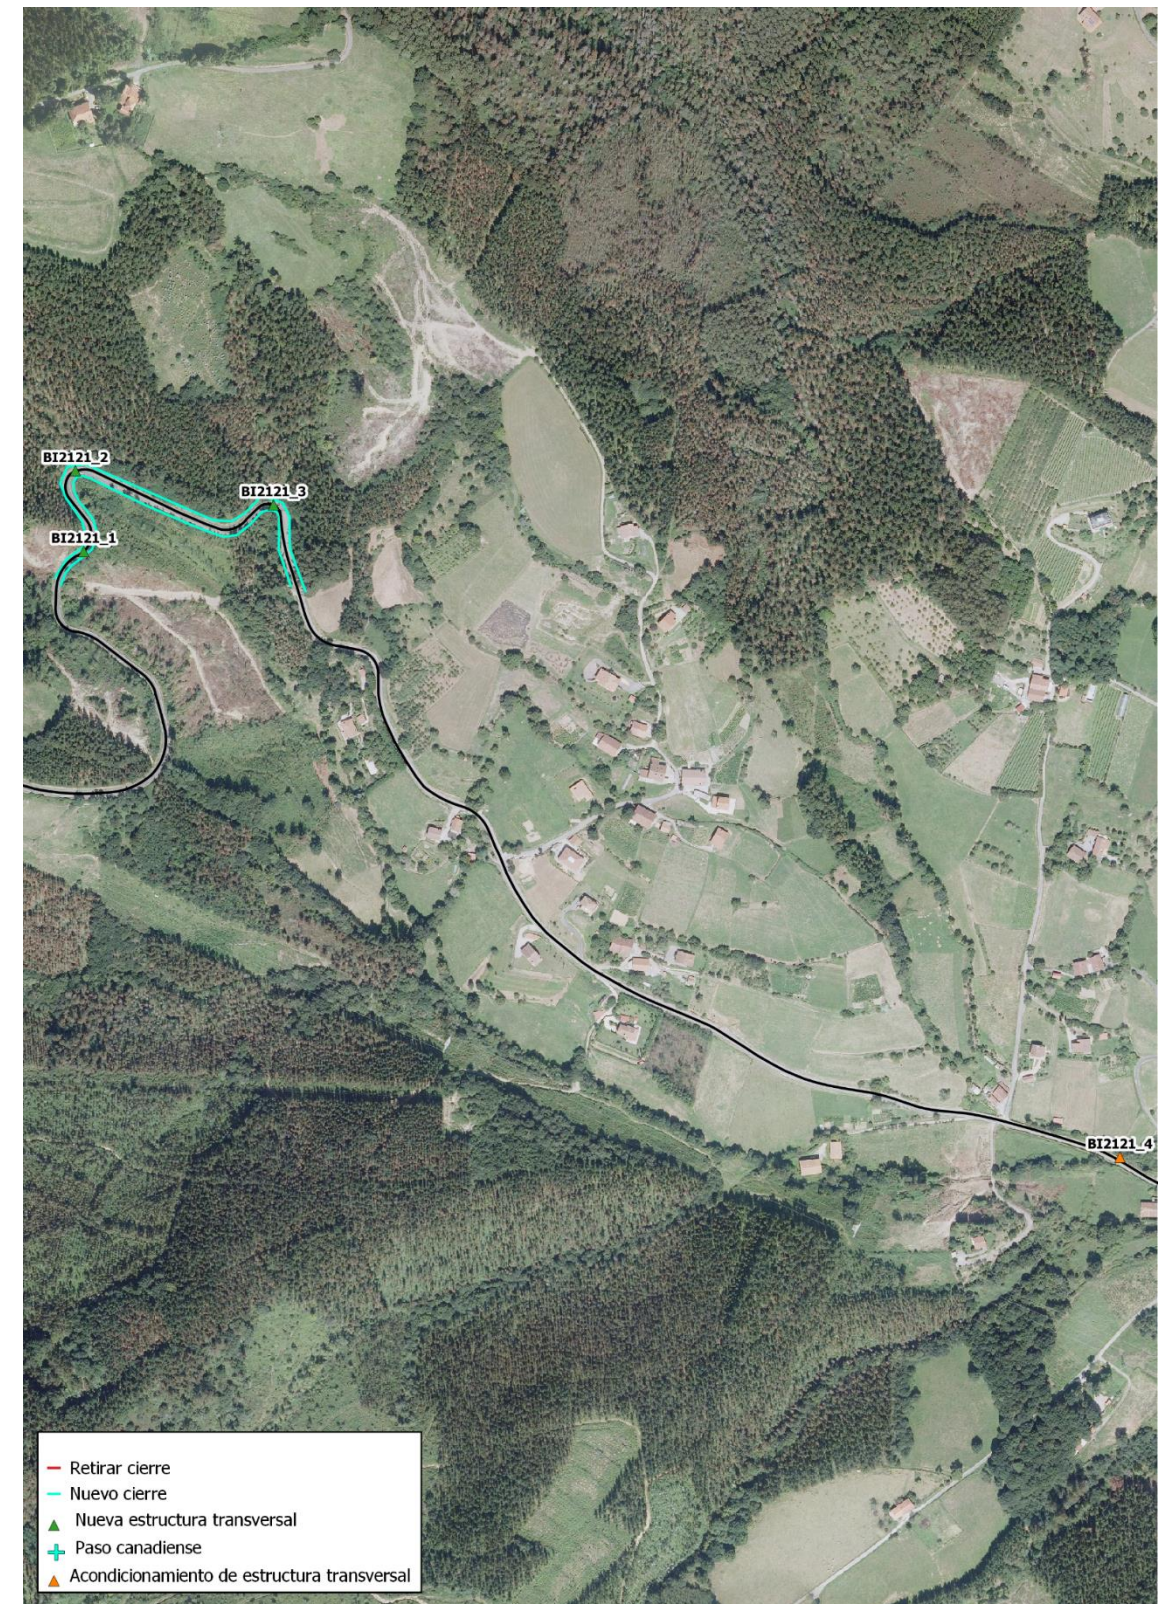
Figura nº14. Actuaciones a realizar en el tramo de Alto de Morgia – Muxika.

De este modo, se obtendrían 2 pasos para grandes mamíferos y 2 para medianos y pequeños mamíferos.
