**ANEXO N° 7**  
**ESTUDIO DE PERMEABILIDAD PARA LA FAUNA**

# 1 Introducción

El presente informe tiene como objetivo identificar y dimensionar la conflictividad existente entre la red de carreteras y la movilidad de la fauna en el Territorio Histórico, para poder proponer soluciones destinadas a corregir las situaciones de conflictividad detectadas.

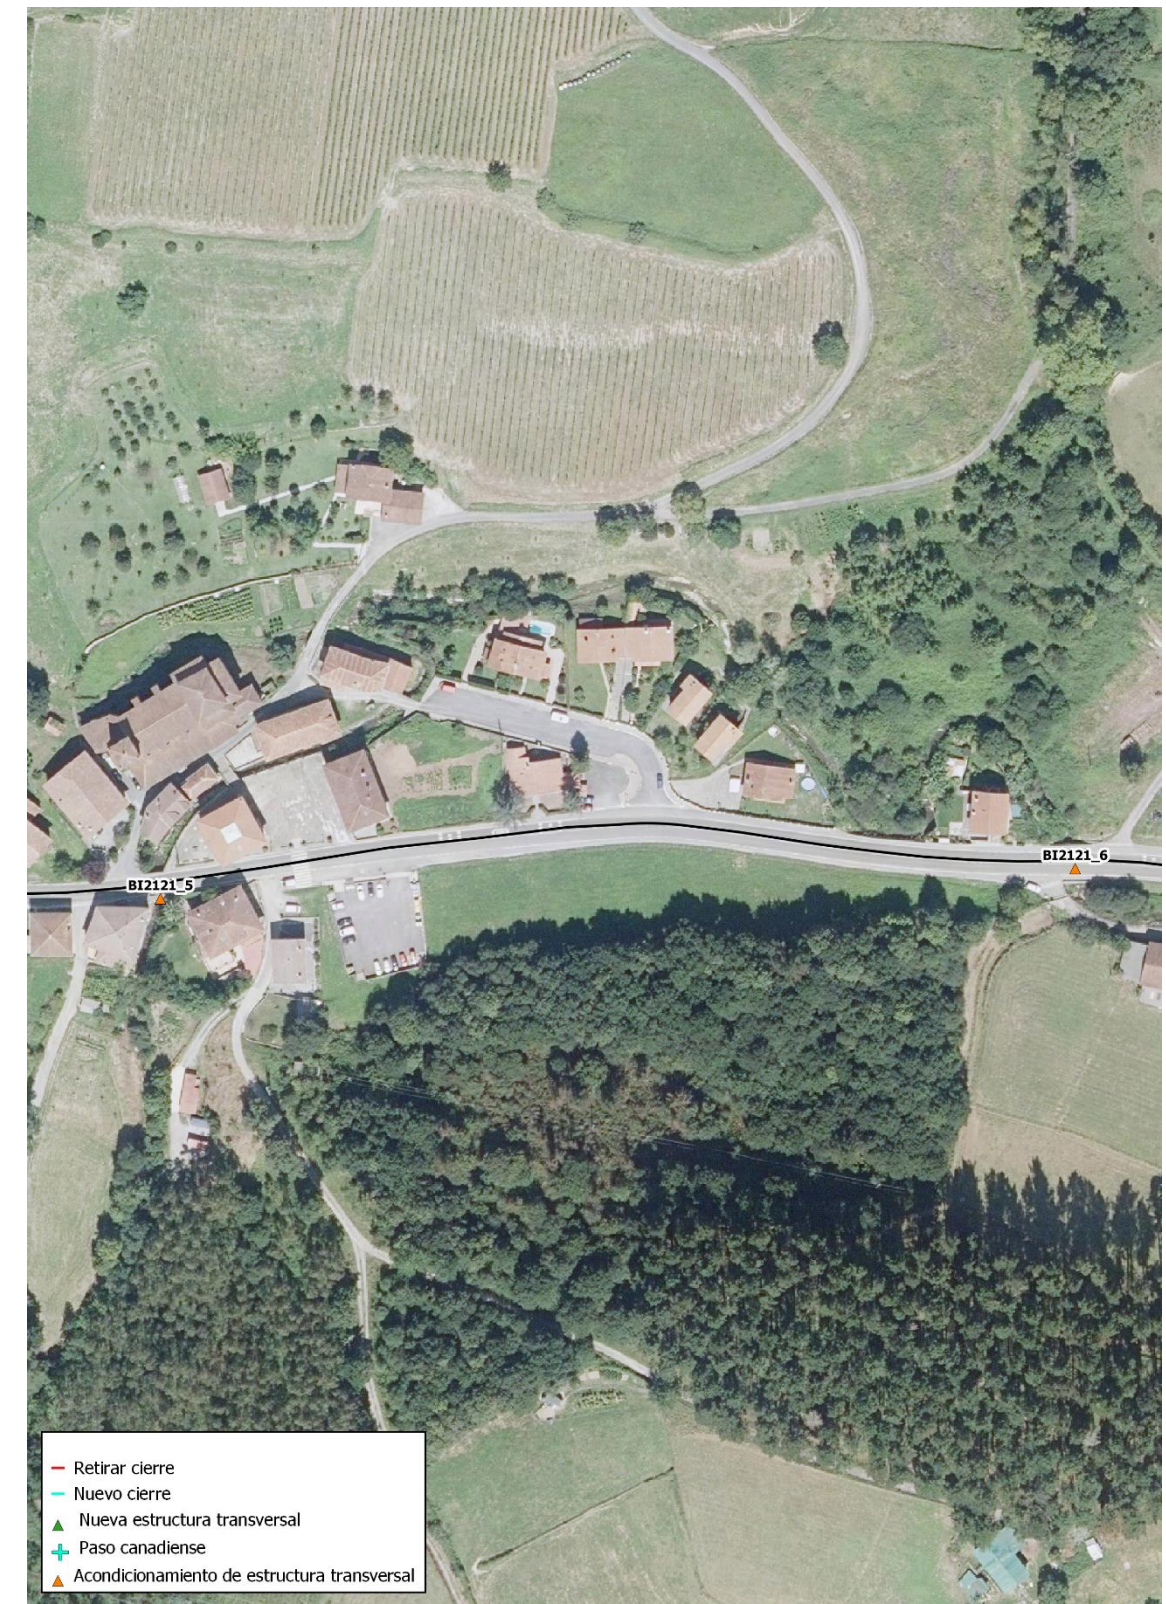
Figura nº15. Actuaciones a realizar en el tramo de Muxika-Vista Alegre.

De esta manera se obtendría un paso para mamíferos grandes y otro para medianos y pequeños, cumpliéndose así la densidad mínima prescrita.

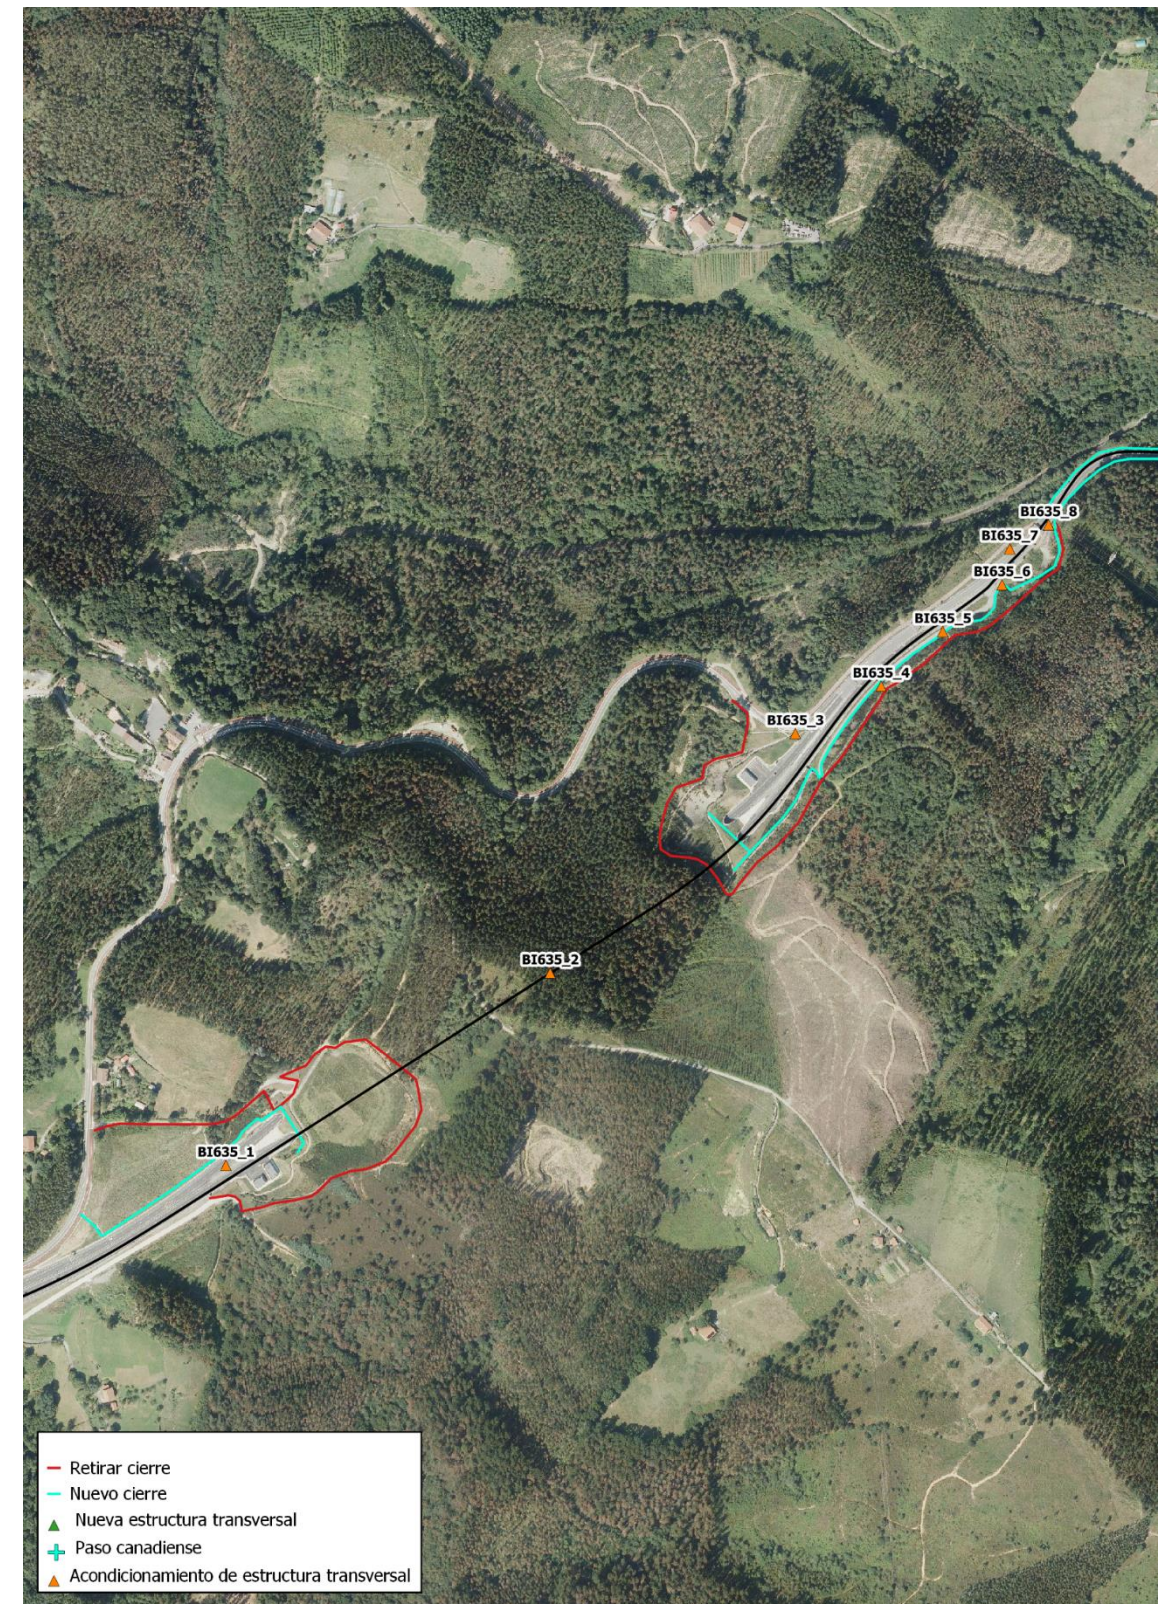
Figura nº16. Actuaciones a realizar en el tramo del túnel de Autzagane.

Según las prescripciones técnicas, para la longitud de tramo y hábitat por el que discurre, son necesarios un mínimo de 2 pasos de fauna, 1 de ellos para grandes mamíferos. Con las modificaciones mencionadas se obtendrían 7 pasos para pequeños y medianos mamíferos, además de la superficie que ofrece el tramo soterrado.

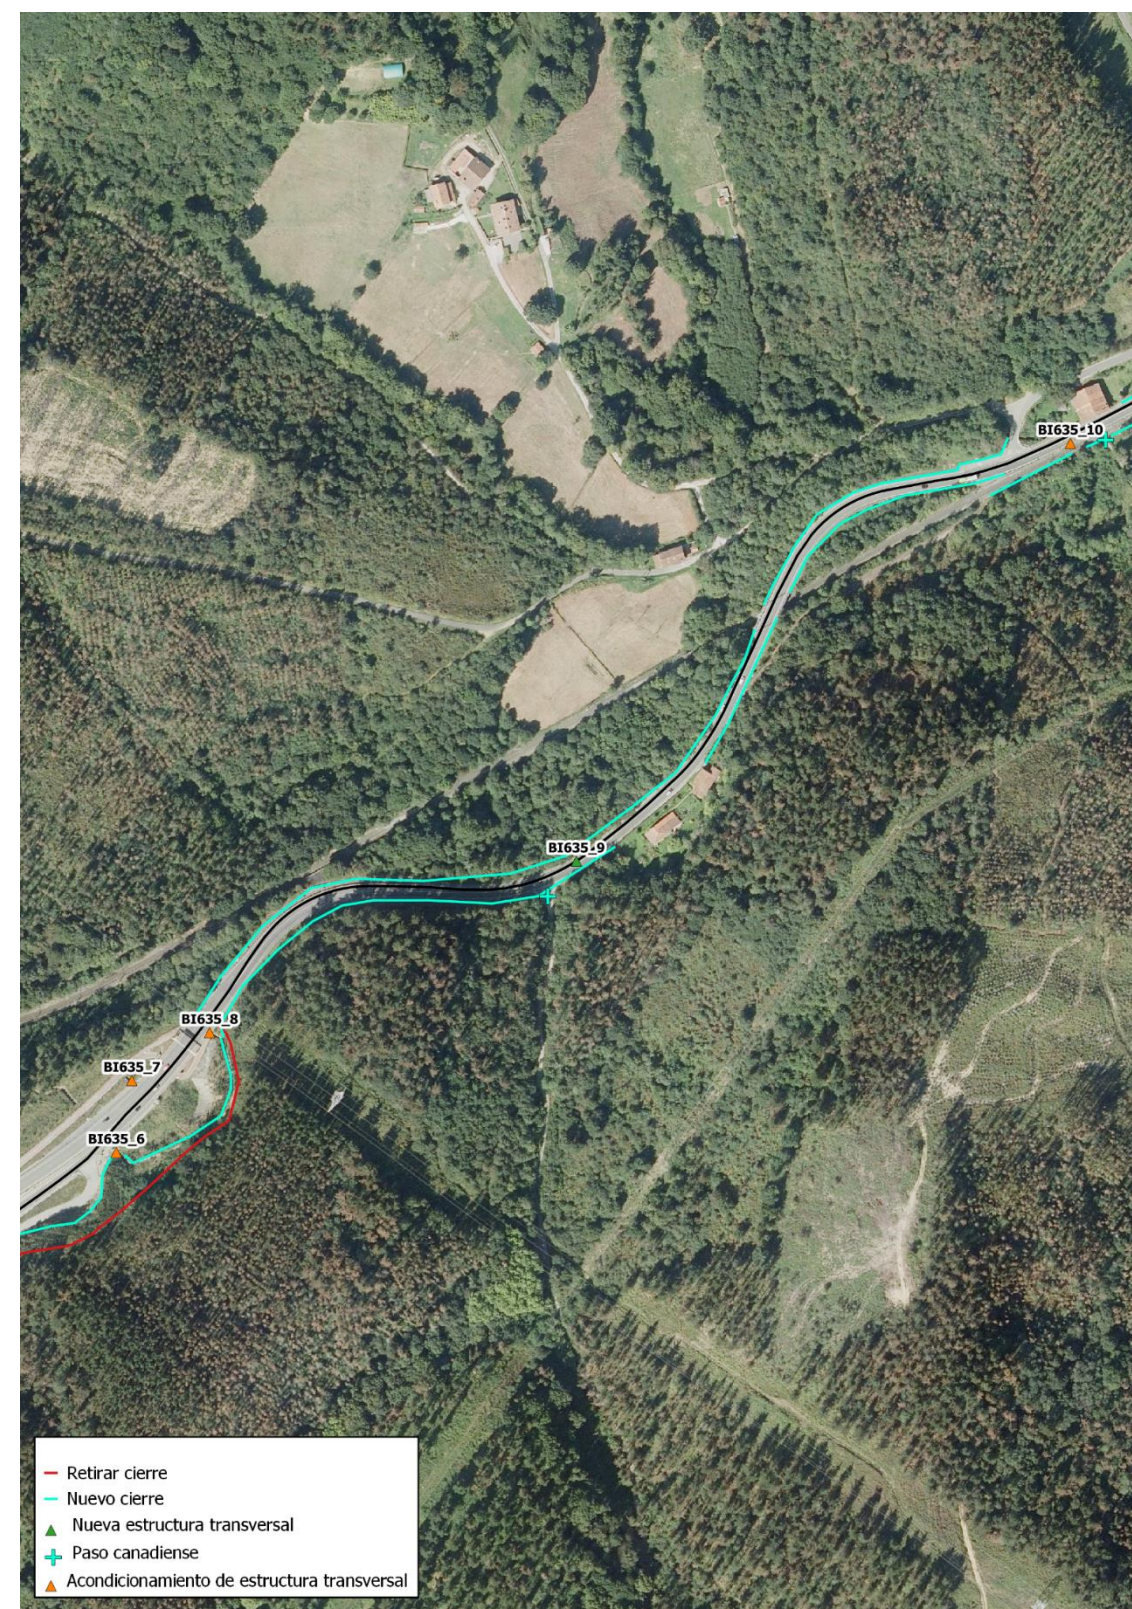
Actuaciones a realizar en el tramo Final túnel de Autzagane - Gorozika.

Con la sustitución de la ODT por un cajón de mayor dimensión y paso seco en el P.K. 27+0600 y contando con el paso inferior en las vías del tren, el tramo dispondría de 1 paso para medianos y pequeños mamíferos y 1 paso para grandes mamíferos, superando así la densidad mínima de pasos de fauna. Además, se habilitarían 2 ODT de segmento reducido en los P.K. 27+0280 y 27+0310 para el paso de pequeños y medianos en tiempo seco. El cierre perimetral por su parte reduciría la invasión a la calzada y guiaría a los animales a los pasos habilitados, reduciéndose así la mortalidad por atropello sin incidir negativamente en la permeabilidad.

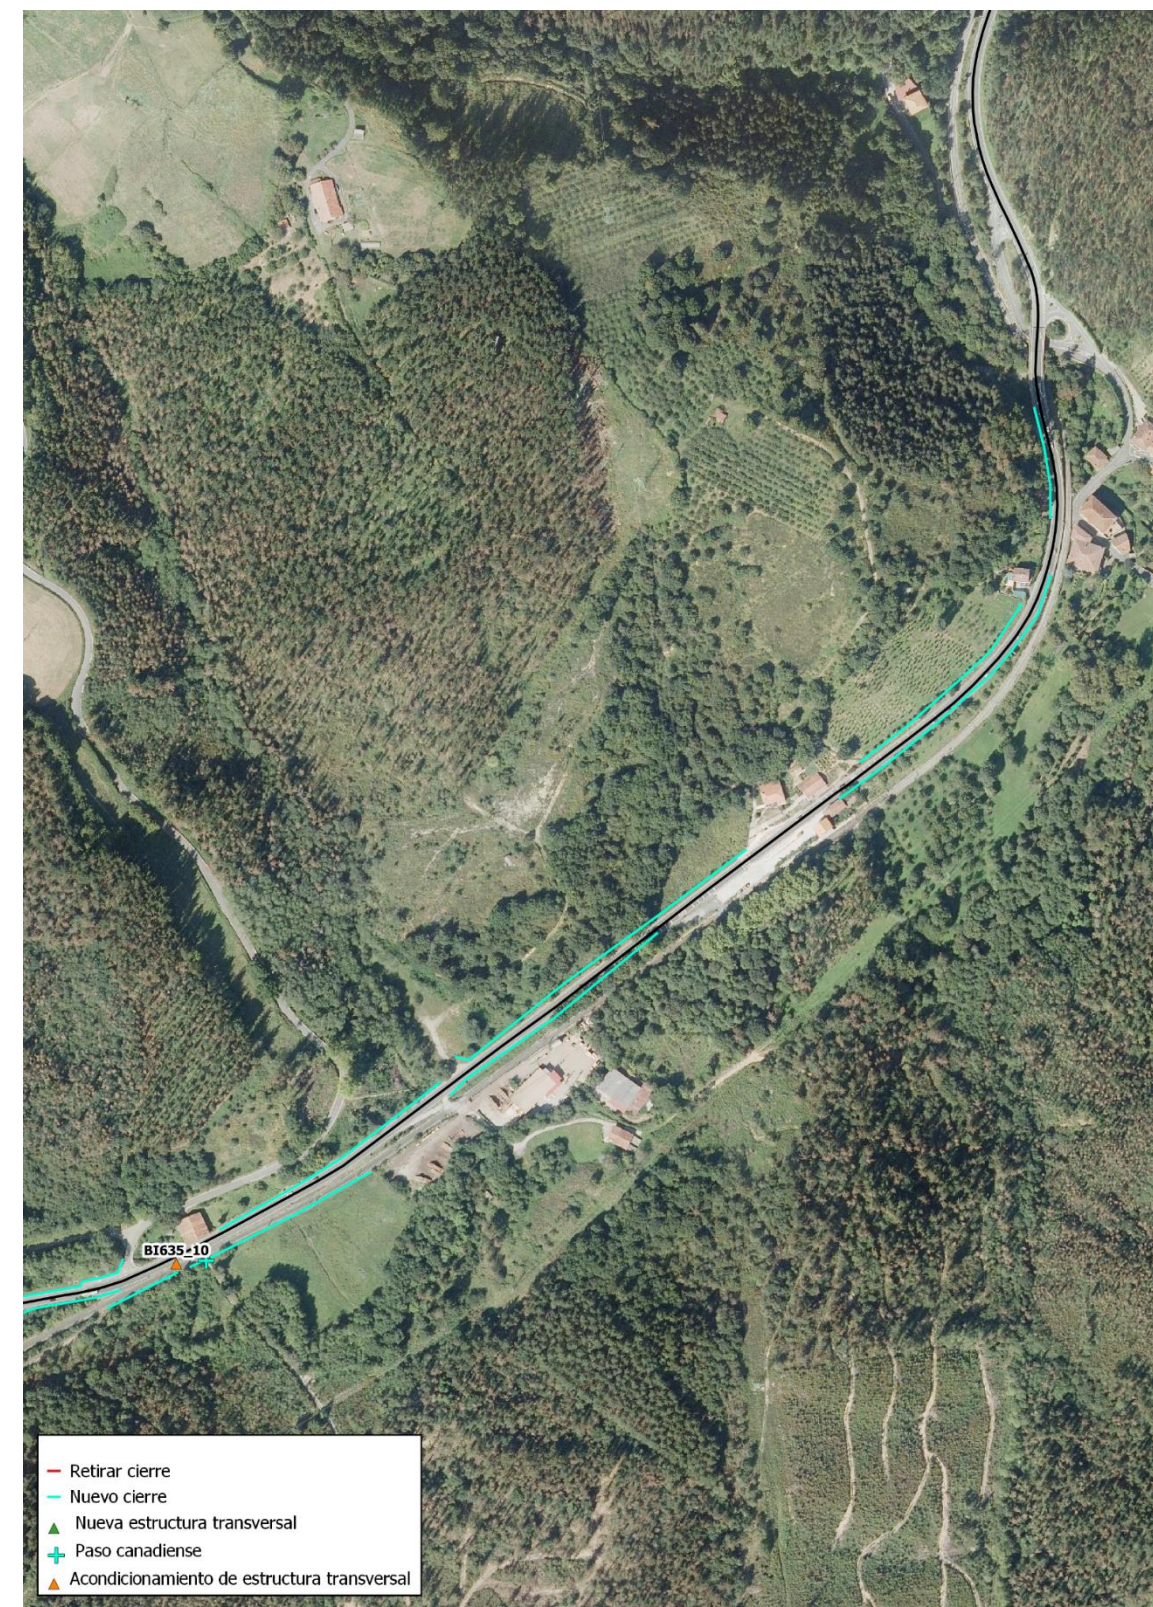
Figura nº17. Actuaciones a realizar en el tramo Final túnel de Autzagane - Gorozika.

Según las prescripciones técnicas, para la longitud de tramo y hábitat por el que discurre, es necesario un mínimo de 2 pasos de fauna, 1 de ellos para grandes mamíferos. Con las modificaciones propuestas para la estructura del P.K. 28+0070 y considerando el viaducto apto para el paso para grandes mamíferos, se cumpliría la densidad mínima prescrita.

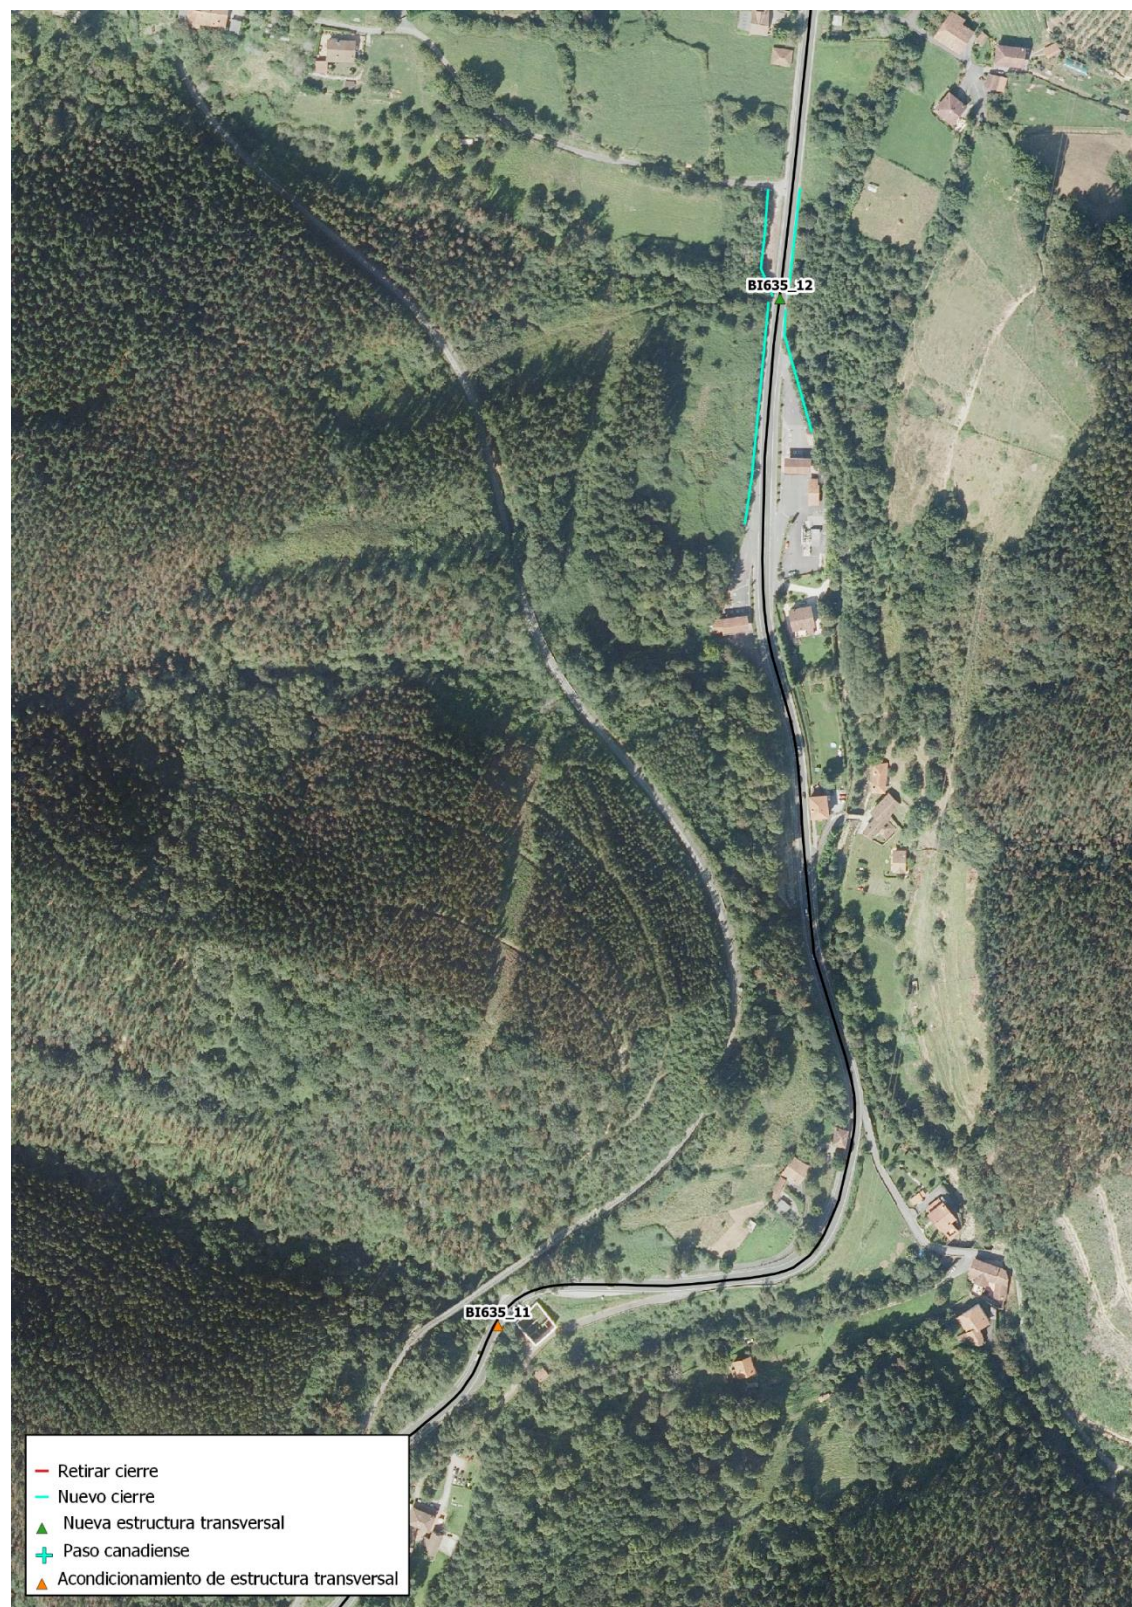
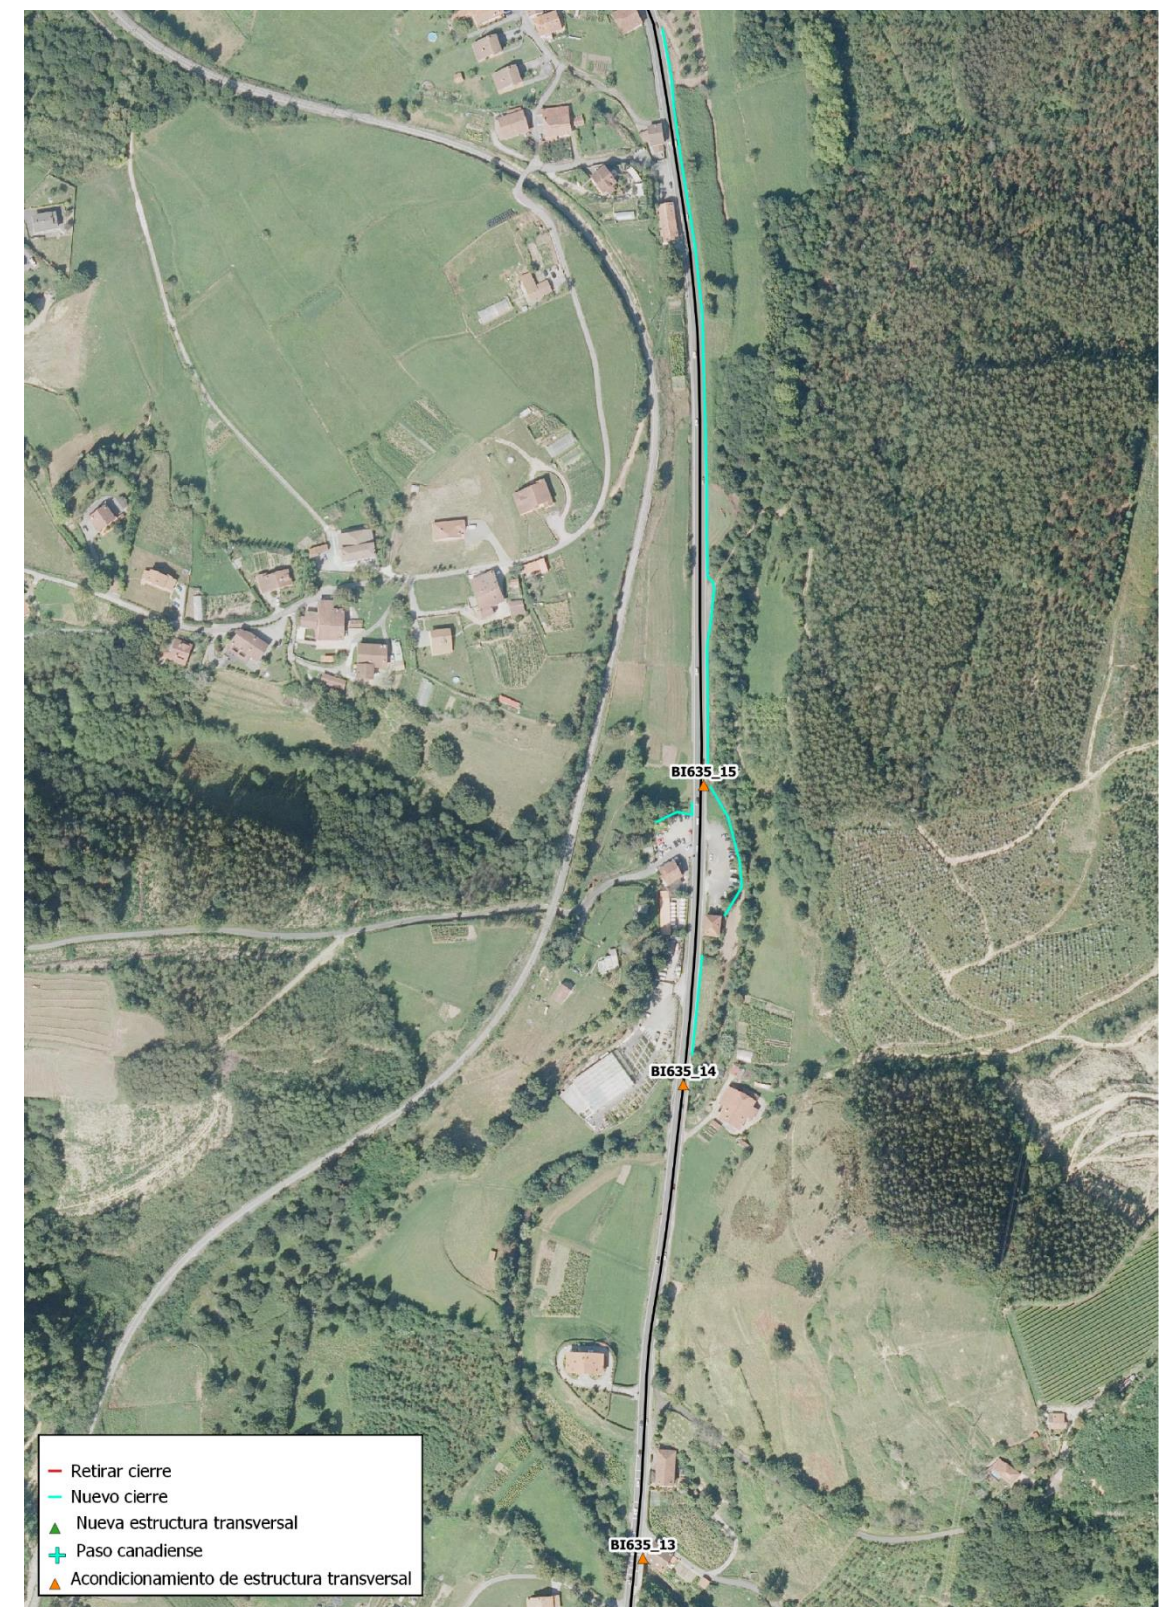
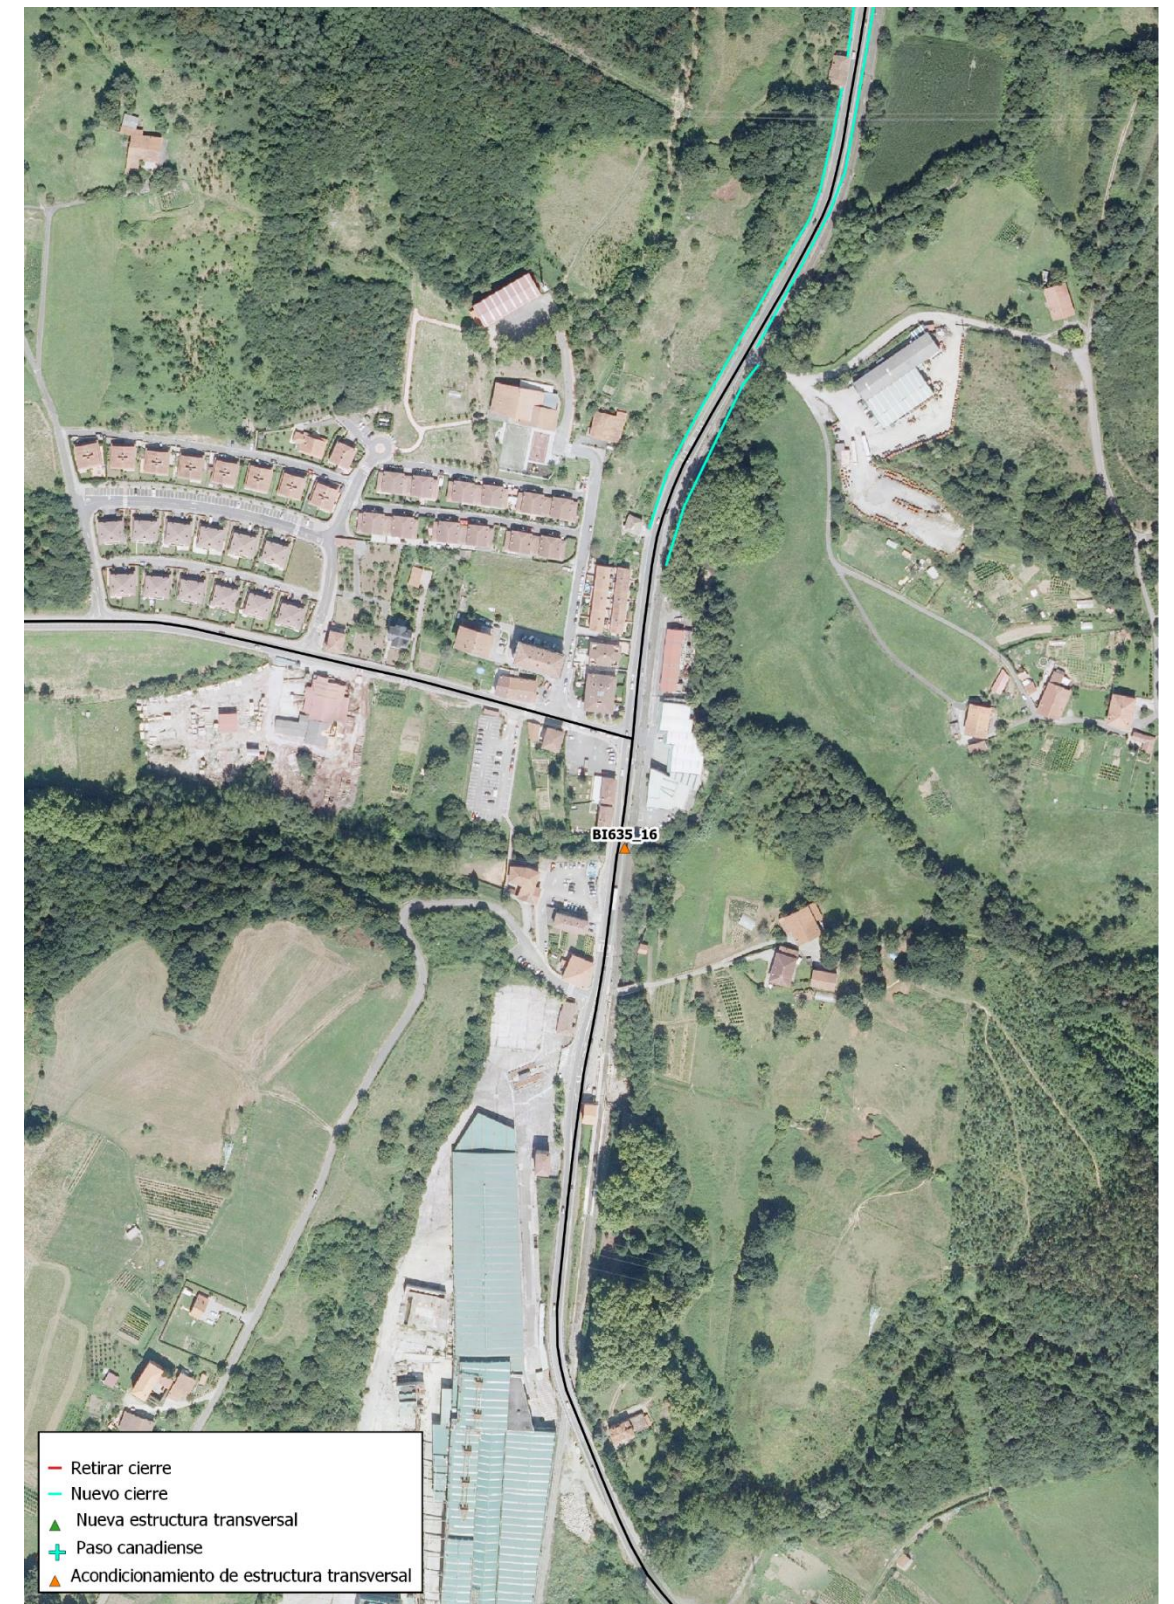
Figura nº18. Actuaciones a realizar en el tramo Zugaztieta – Vista Alegre (1).

En cuanto al cierre perimetral, al ser una carretera con muchos accesos a barrios y caseríos diseminados, se contempla la instalación de un cierre perimetral en puntos concretos, en especial en los sectores de atropellos y las estructuras transversales permeables.

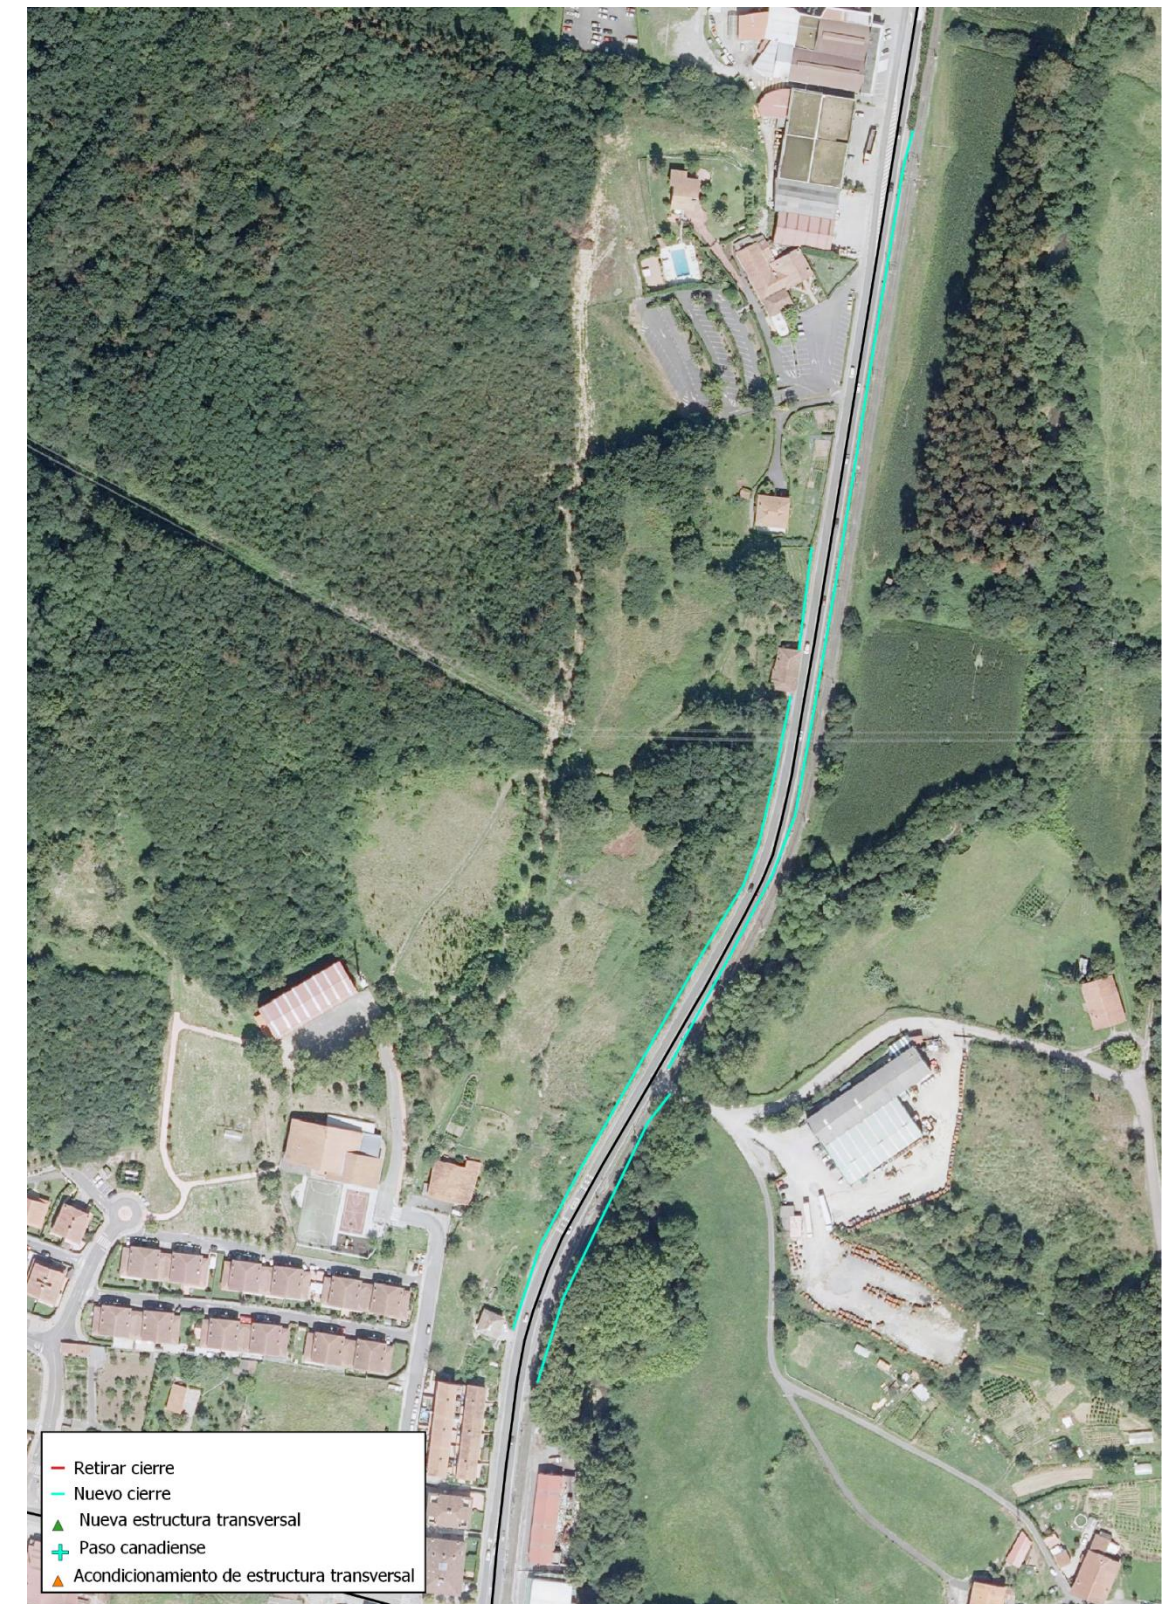
Figura nº21. Actuaciones a realizar en el tramo Vista Alegre – E. Gernika S.

No se ha podido cumplir con la densidad de pasos de fauna.

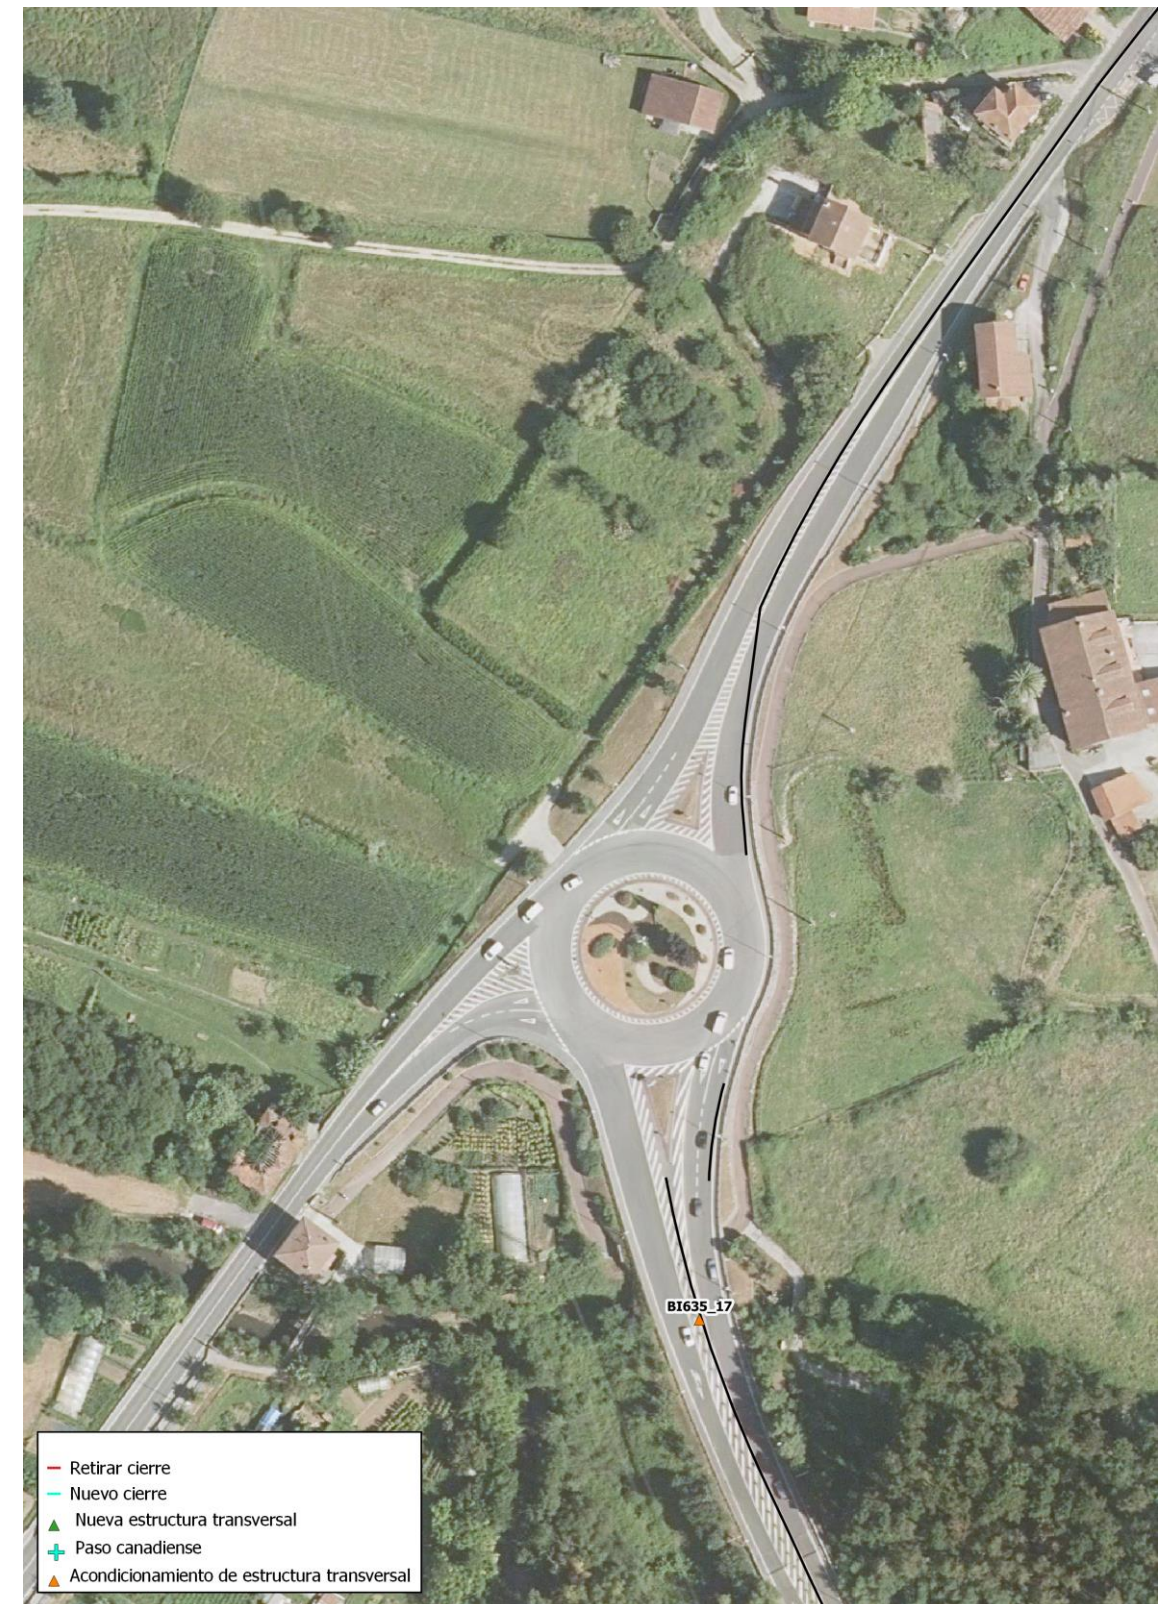
Figura nº22. Actuaciones a realizar en el tramo E. Gernika S.-E. Barrutia.

Según las prescripciones técnicas, para la longitud de tramo y hábitat por el que discurre, es necesario un mínimo de 4 pasos de fauna, 2 de ellos para grandes mamíferos. Con la modificación propuesta en el P.K. 37+0410 se obtendrían 5 pasos para grandes mamíferos por lo que se cumpliría con la densidad mínima prescrita.

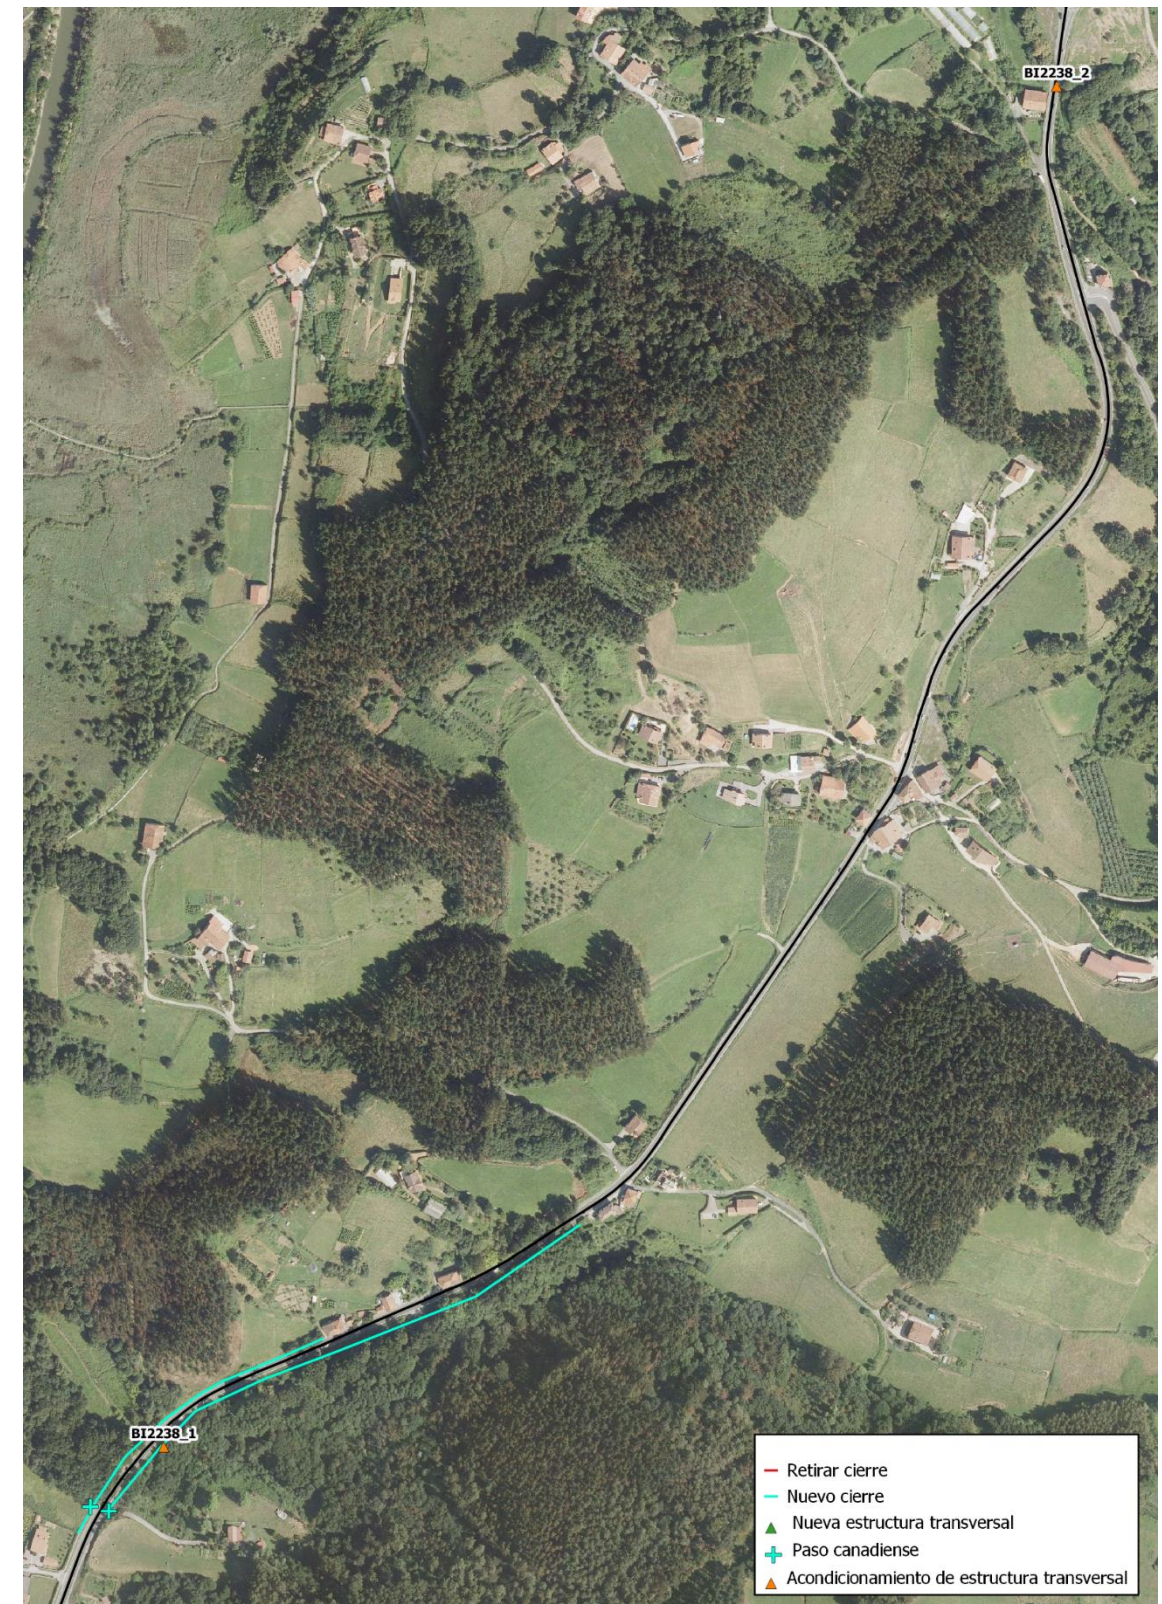
Figura nº23. Actuaciones a realizar en el tramo Gernika –BI-4244.

Según las prescripciones técnicas, para la longitud de tramo y hábitat por el que discurre, es necesario un mínimo de 2 pasos de fauna, 1 de ellos para grandes mamíferos. Con las dos modificaciones propuestas se obtendría 1 paso para grandes mamíferos y otro para pequeños y medianos por lo que se cumpliría con la densidad mínima prescrita.

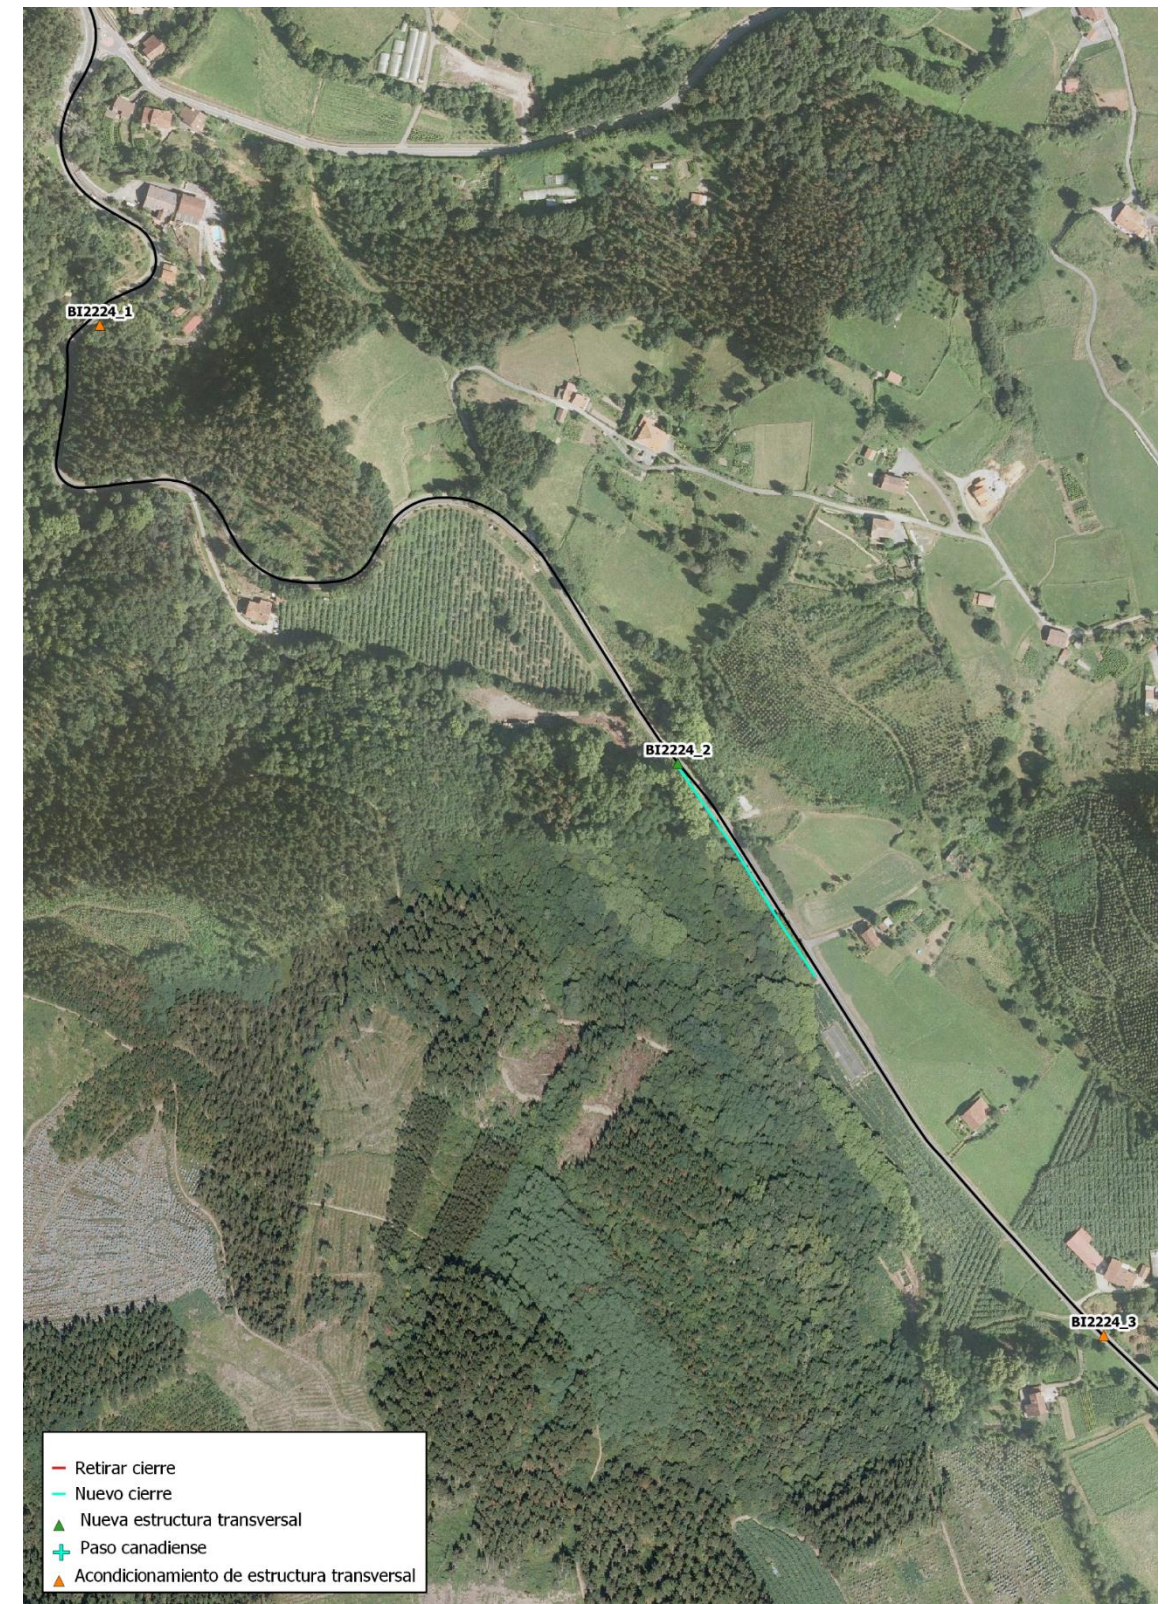
Figura nº24. Actuaciones a realizar en el tramo Uharka - Loiola.

Según las prescripciones técnicas, para la longitud de tramo y hábitat por el que discurre, es necesario un mínimo de 2 pasos de fauna, 1 de ellos para grandes mamíferos. Con las dos modificaciones propuestas se obtendría 1 paso para grandes mamíferos y 2 para pequeños y medianos por lo que se superaría la densidad mínima prescrita.
