**ANEXO N° 7**  
**ESTUDIO DE PERMEABILIDAD PARA LA FAUNA**

# 1 Introducción

El presente informe tiene como objetivo identificar y dimensionar la conflictividad existente entre la red de carreteras y la movilidad de la fauna en el Territorio Histórico, para poder proponer soluciones destinadas a corregir las situaciones de conflictividad detectadas.

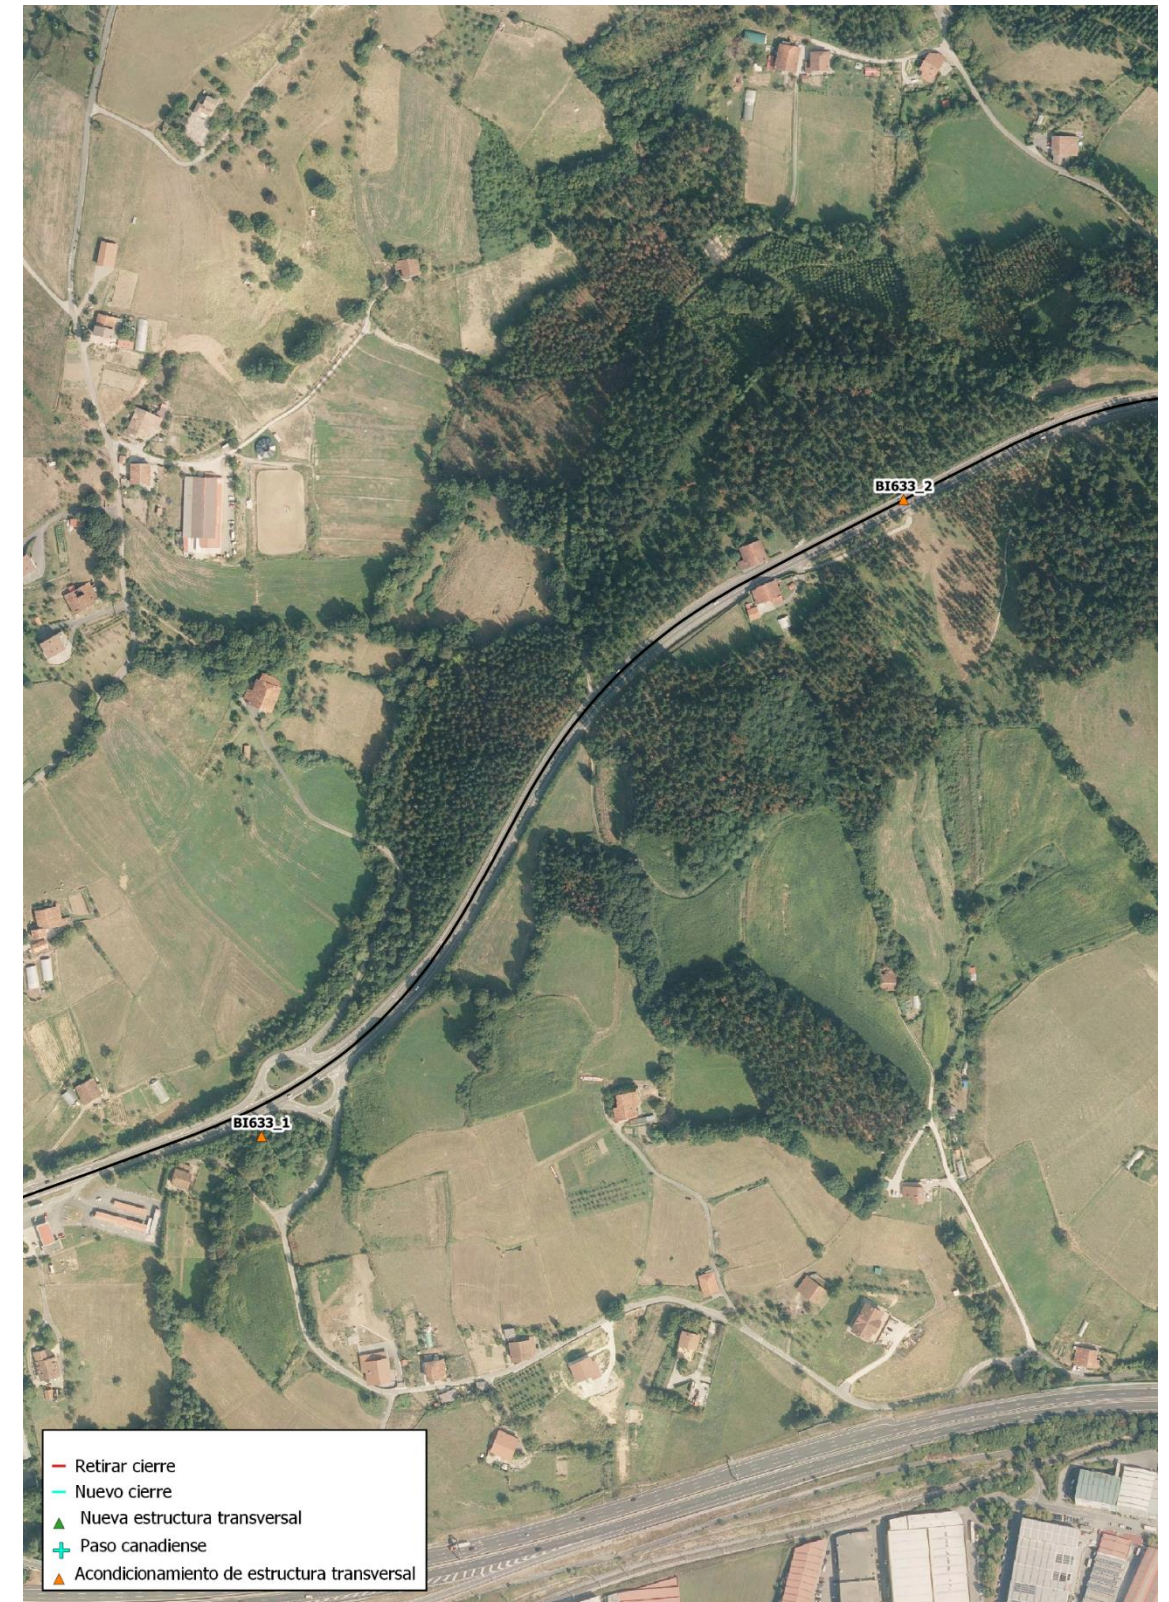
Figura nº25. Actuaciones a realizar en el tramo Gerediaga - Ormaiztegi.

Según las prescripciones técnicas, para la longitud de tramo y hábitat por el que discurre, es necesario un mínimo de 2 pasos de fauna, 1 de ellos para grandes mamíferos. Con las dos modificaciones propuestas se obtendrían 2 pasos de fauna para grandes mamíferos, por lo que se cumpliría con la densidad mínima prescrita.

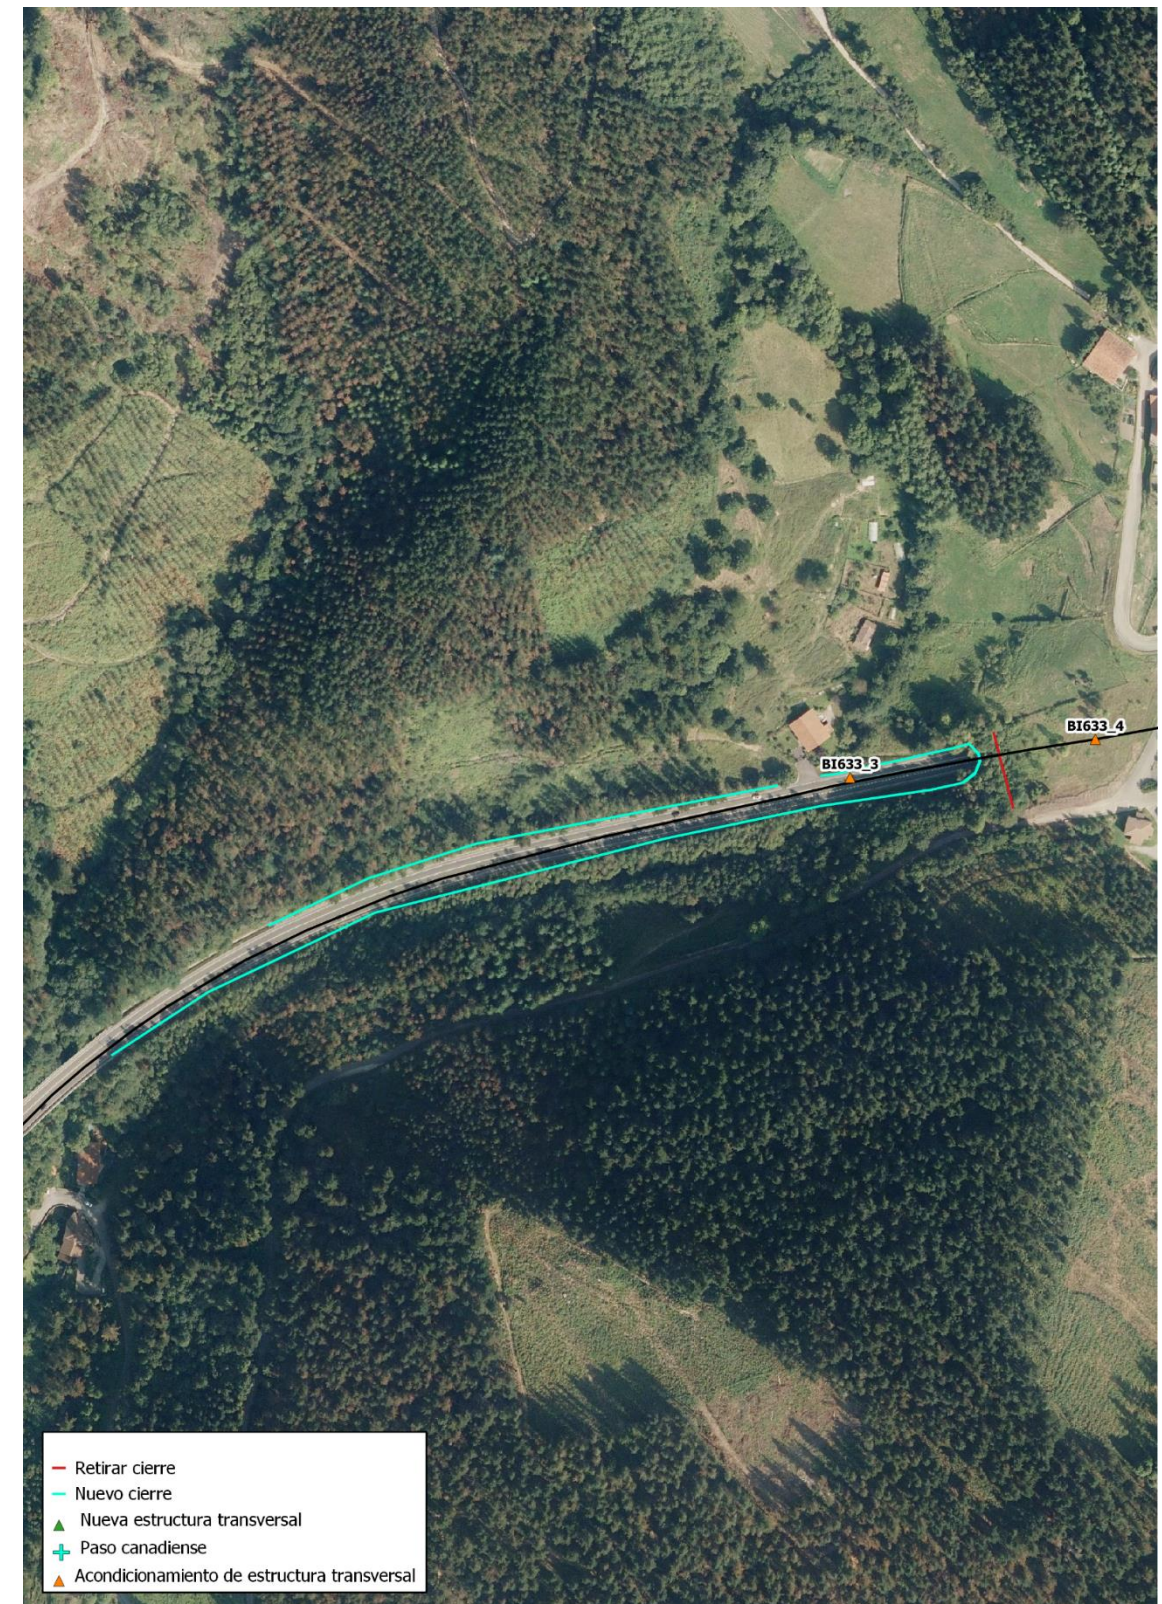
Figura nº26. Actuaciones a realizar en el tramo Bilbao Metropolitano -Gomezeaga.

Según las prescripciones técnicas, para la longitud de tramo y hábitat por el que discurre, es necesario un mínimo de 2 pasos de fauna, 1 de ellos para grandes mamíferos. Con las dos modificaciones propuestas se obtendría 2 pasos para grandes mamíferos por lo que se superaría la densidad mínima prescrita.

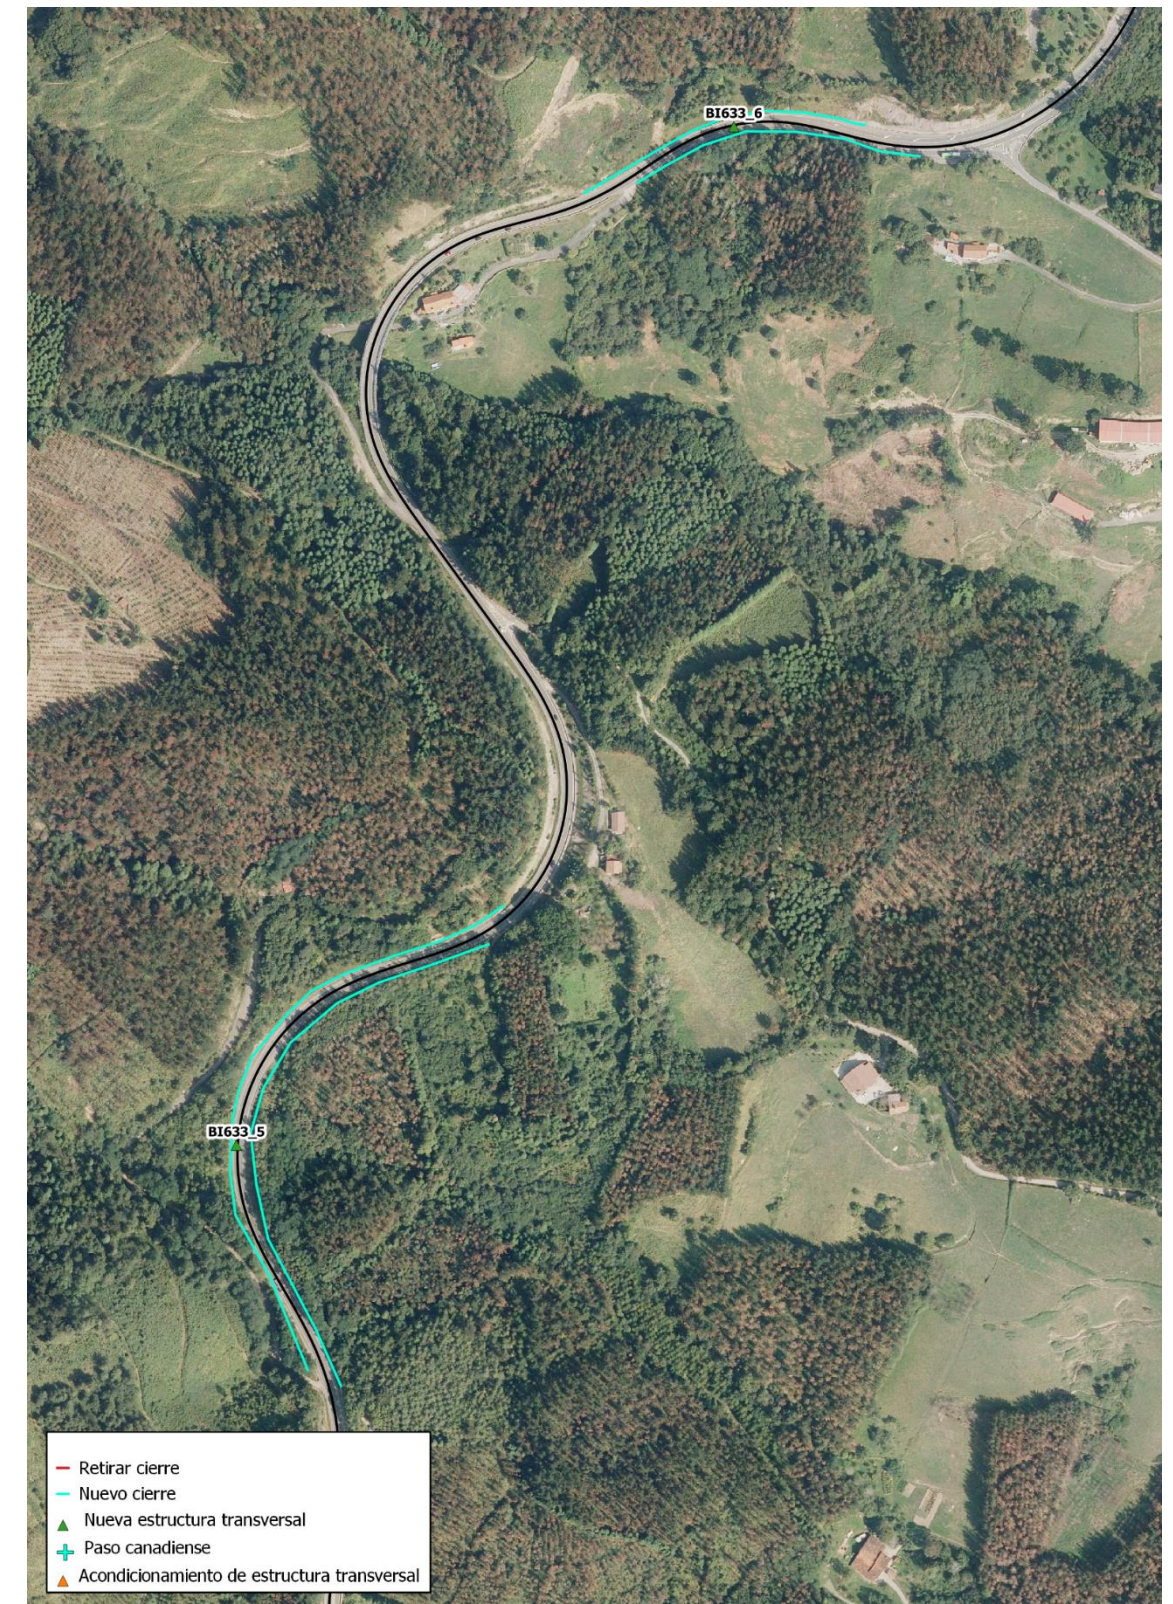
Figura nº27. Actuaciones a realizar en el tramo Gomezeaga - Trabakua.

Con el viaducto y las dos nuevas estructuras se obtendrían 3 pasos de fauna, 2 para grandes mamíferos y 1 para pequeños y medianos por lo que se superaría la densidad mínima prescrita.

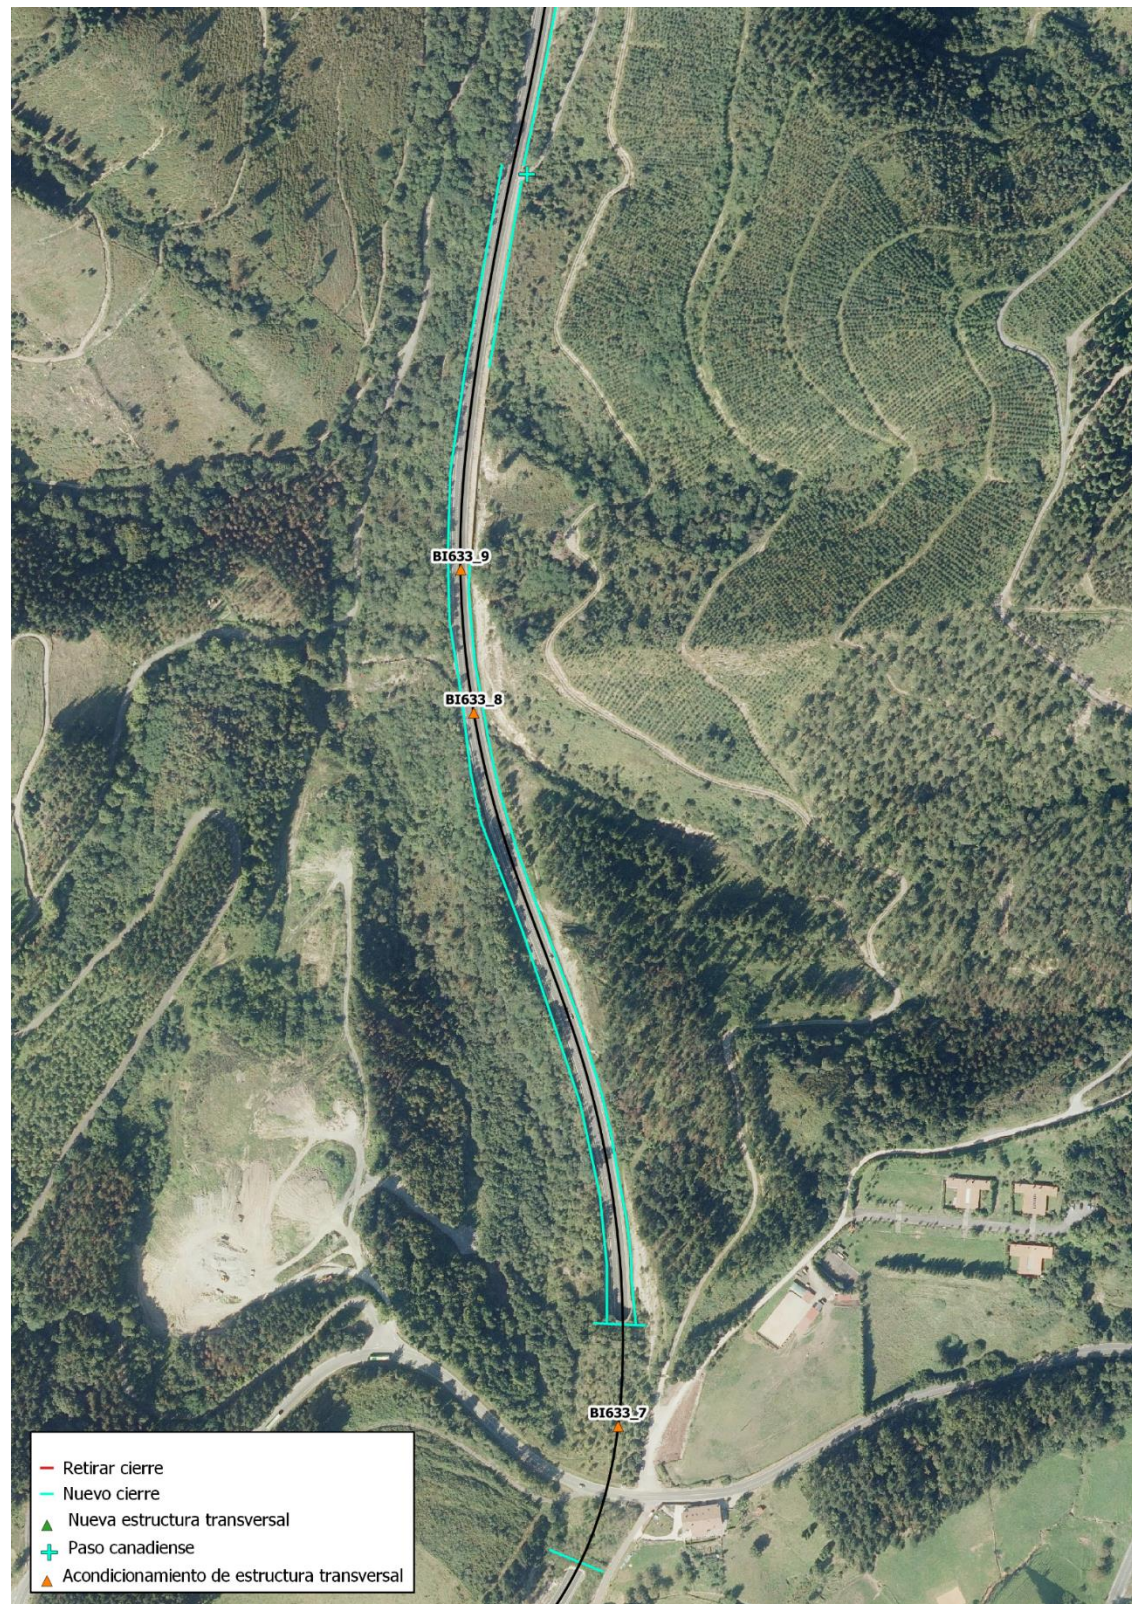
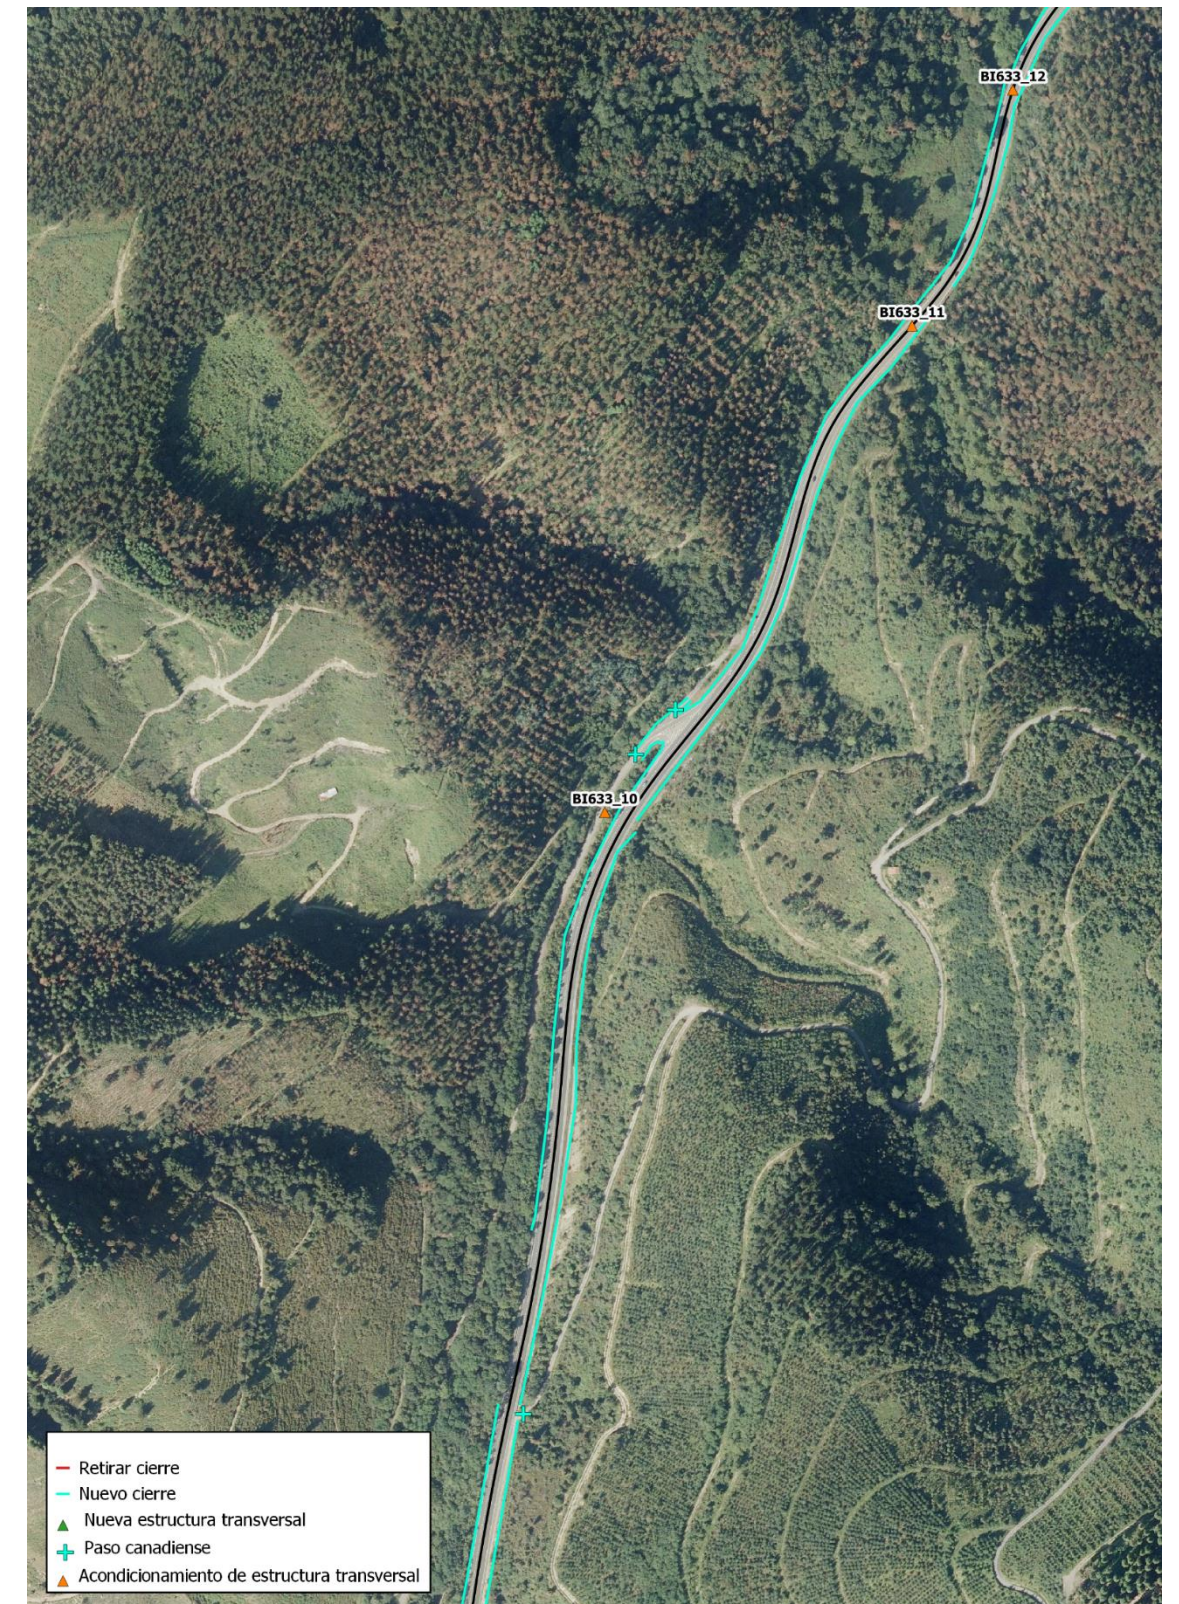
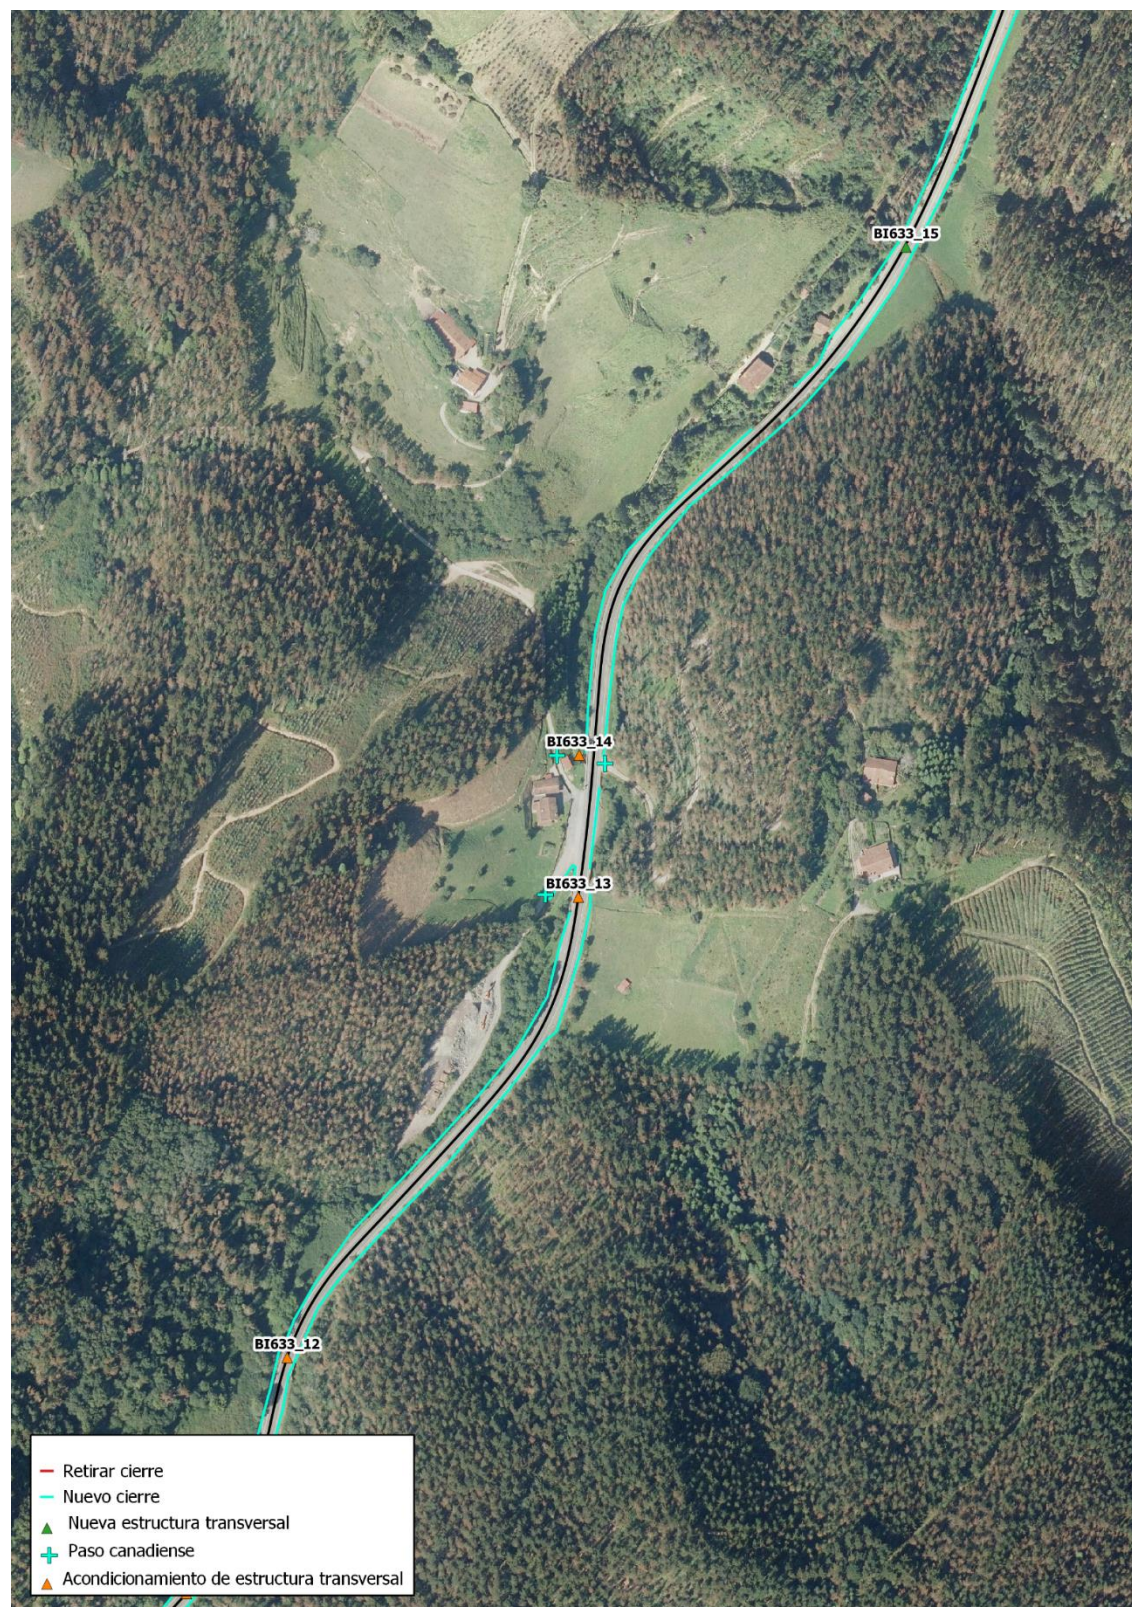
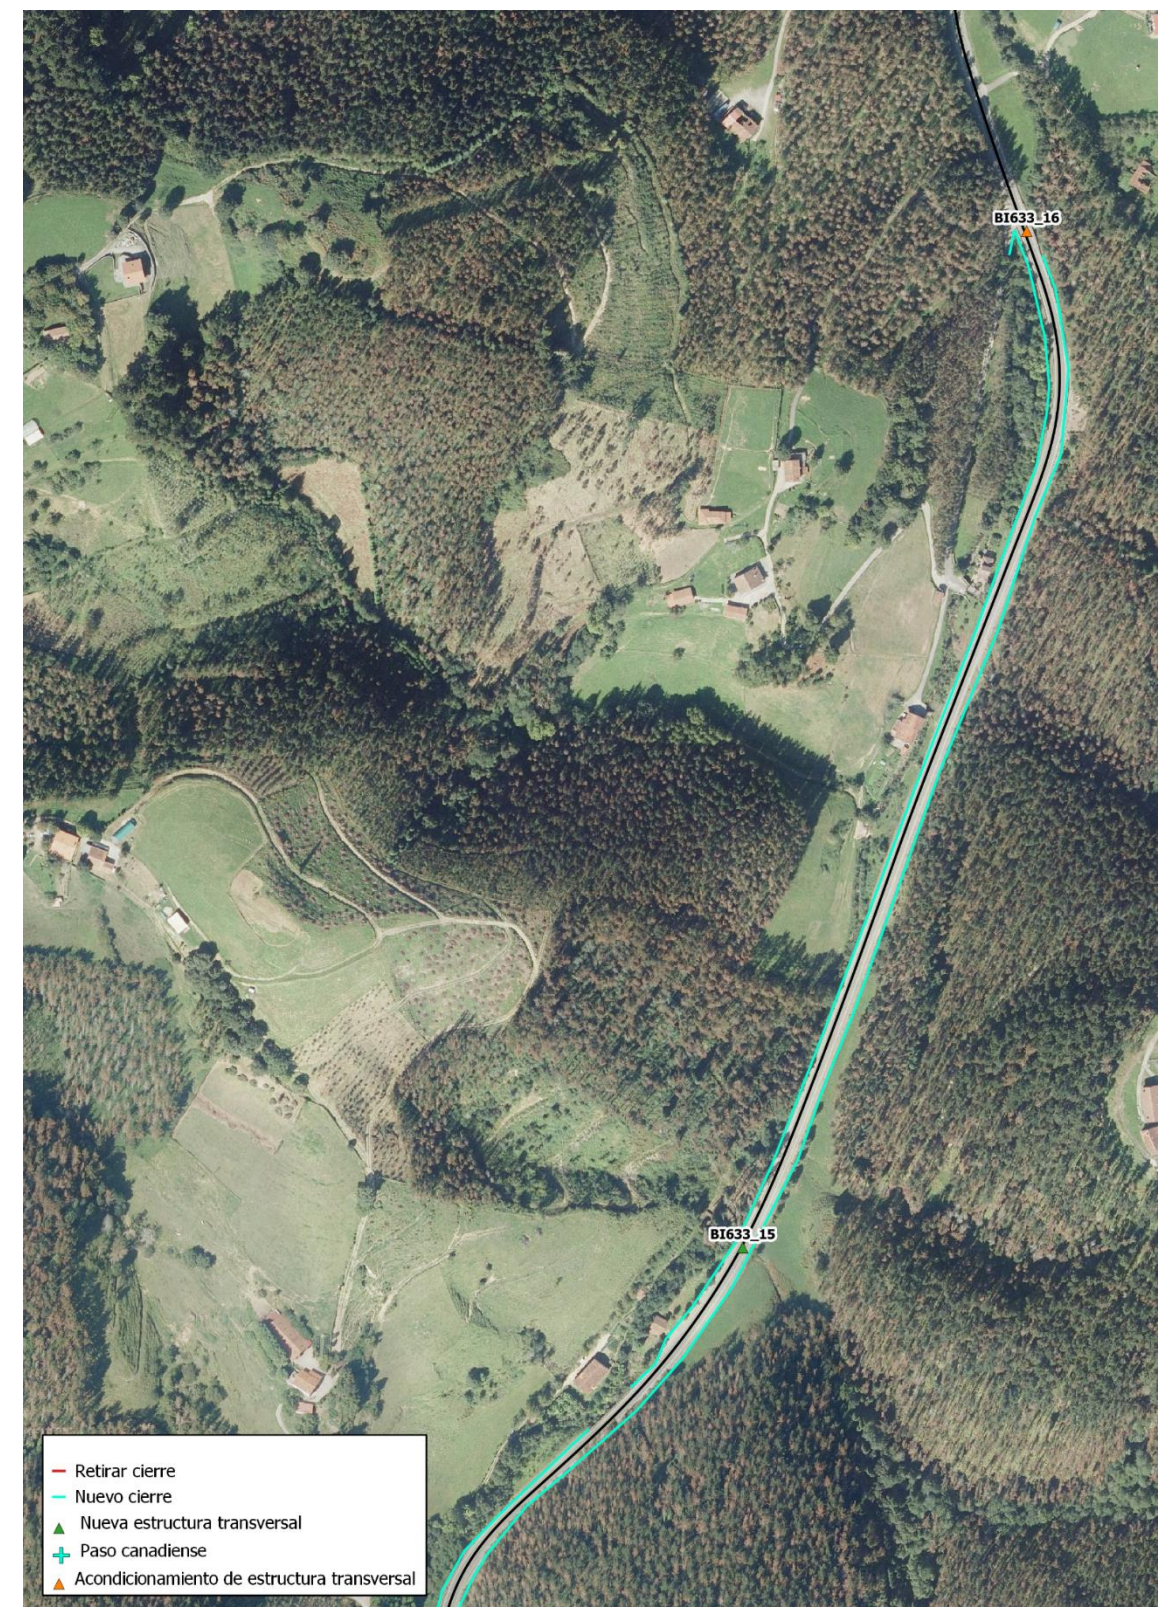
Figura nº28. Actuaciones a realizar en el tramo Trabakua – Iruzubieta (1).

Además de los acondicionamientos e instalaciones de nuevos pasos de fauna, otra de las actuaciones necesarias a realizar para mitigar la fragmentación en este tramo es la instalación de un cierre perimetral completo en todo el recorrido. Al ser un tramo con pocas intersecciones, resulta relativamente fácil cerrarlo perimetralmente. Coordinando la acción del cierre con los pasos de fauna, se reduciría la mortalidad por atropellos sin perjuicio de la permeabilidad de la carretera.

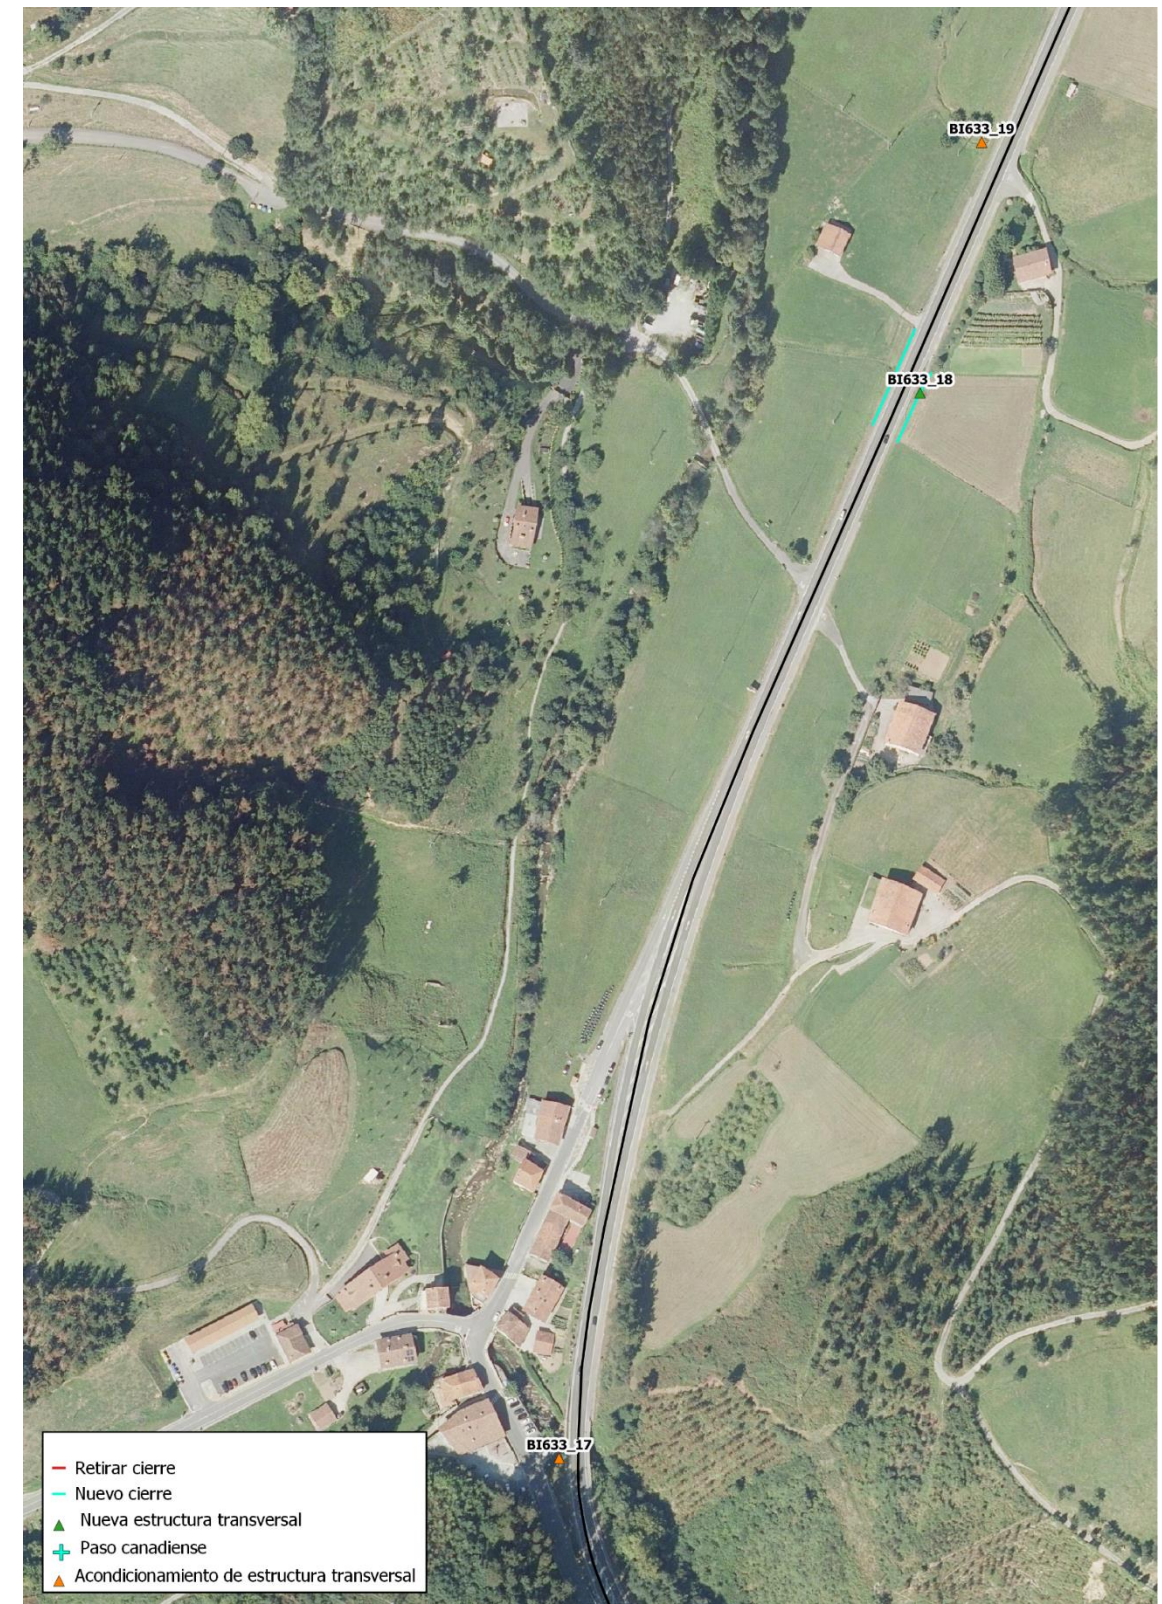
Figura nº32. Actuaciones a realizar en el tramo Iruzubieta - Erdotza.

De esta manera, contando el viaducto como paso apto para grandes mamíferos, la colocación de la nueva estructura y la modificación de una tercera, se obtendrían 3 pasos de fauna, 1 de ellos apto para grandes mamíferos, por lo que se superaría la densidad mínima prescrita.

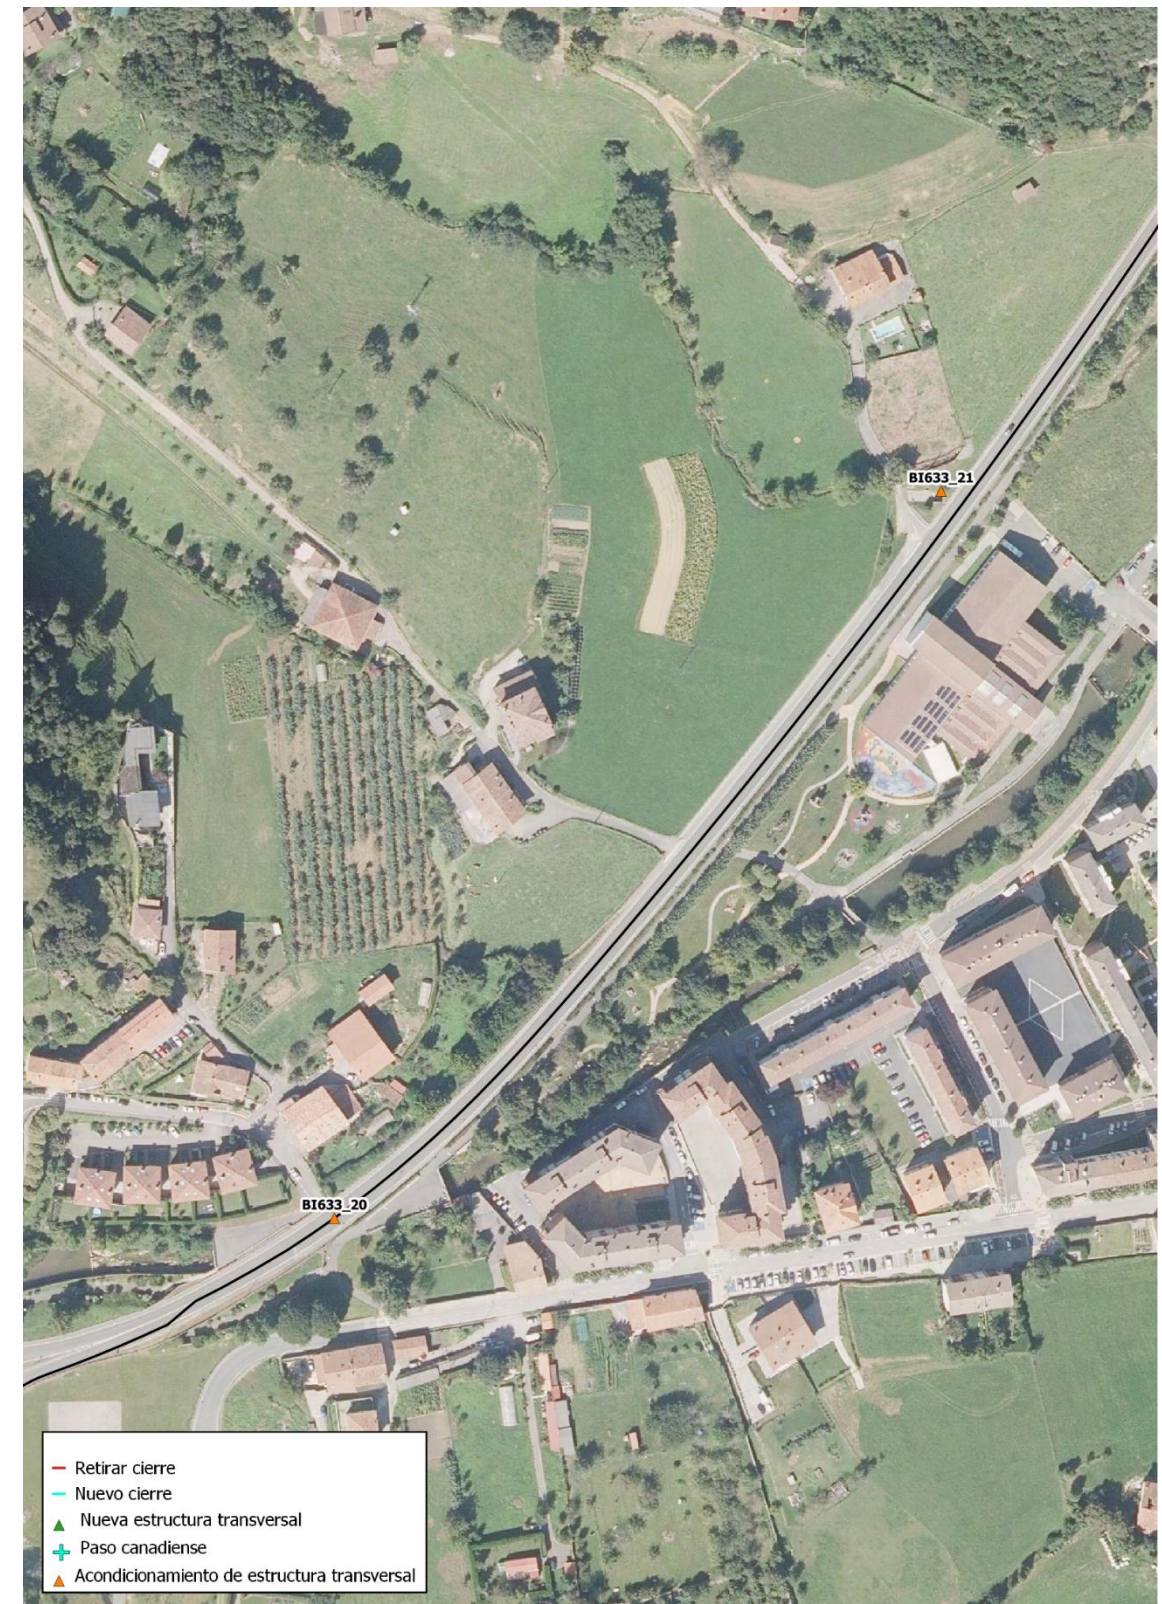
Figura nº33. Actuaciones a realizar en el tramo Variante de Markina.

Según las prescripciones técnicas, para la longitud de tramo y hábitat por el que discurre, es necesario un mínimo de 2 pasos de fauna, 1 de ellos para grandes mamíferos. Con las dos modificaciones propuestas se obtendrían 2 pasos, pero ambas para pequeños y medianos. Se puede presuponer que el tipo de hábitat natural presente no es atractivo para ungulados, y si en cambio para mamíferos acuáticos y semiacuáticos como el visón europeo. Aunque no se llegaría a la densidad mínima prescrita, este hecho no reviste importancia a efectos prácticos.

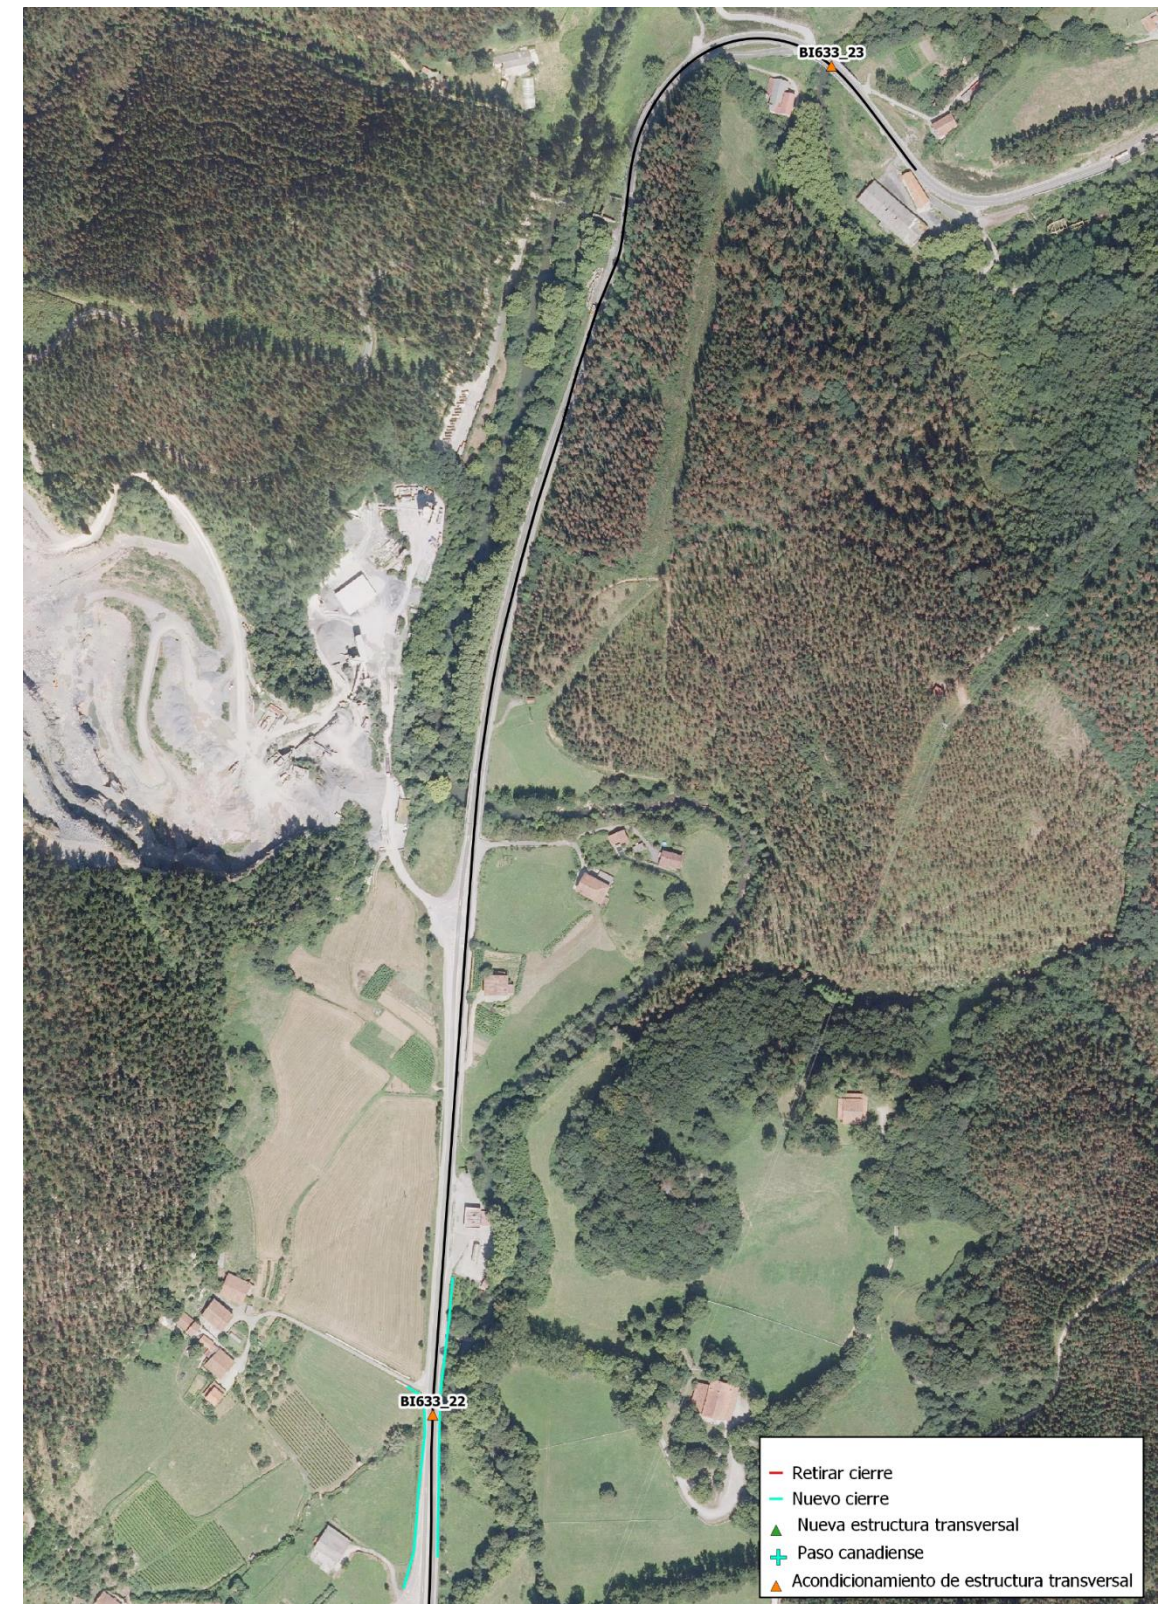
Figura nº34. Actuaciones a realizar en el tramo Vte. Markina - Urberuaga.

Según las prescripciones técnicas, para la longitud de tramo y hábitat por el que discurre, es necesario un mínimo de 2 pasos de fauna, 1 de ellos para grandes mamíferos. Con las dos modificaciones propuestas se obtendrían 2 pasos para grandes mamíferos y 1 para pequeños y medianos por lo que se superaría la densidad mínima prescrita.

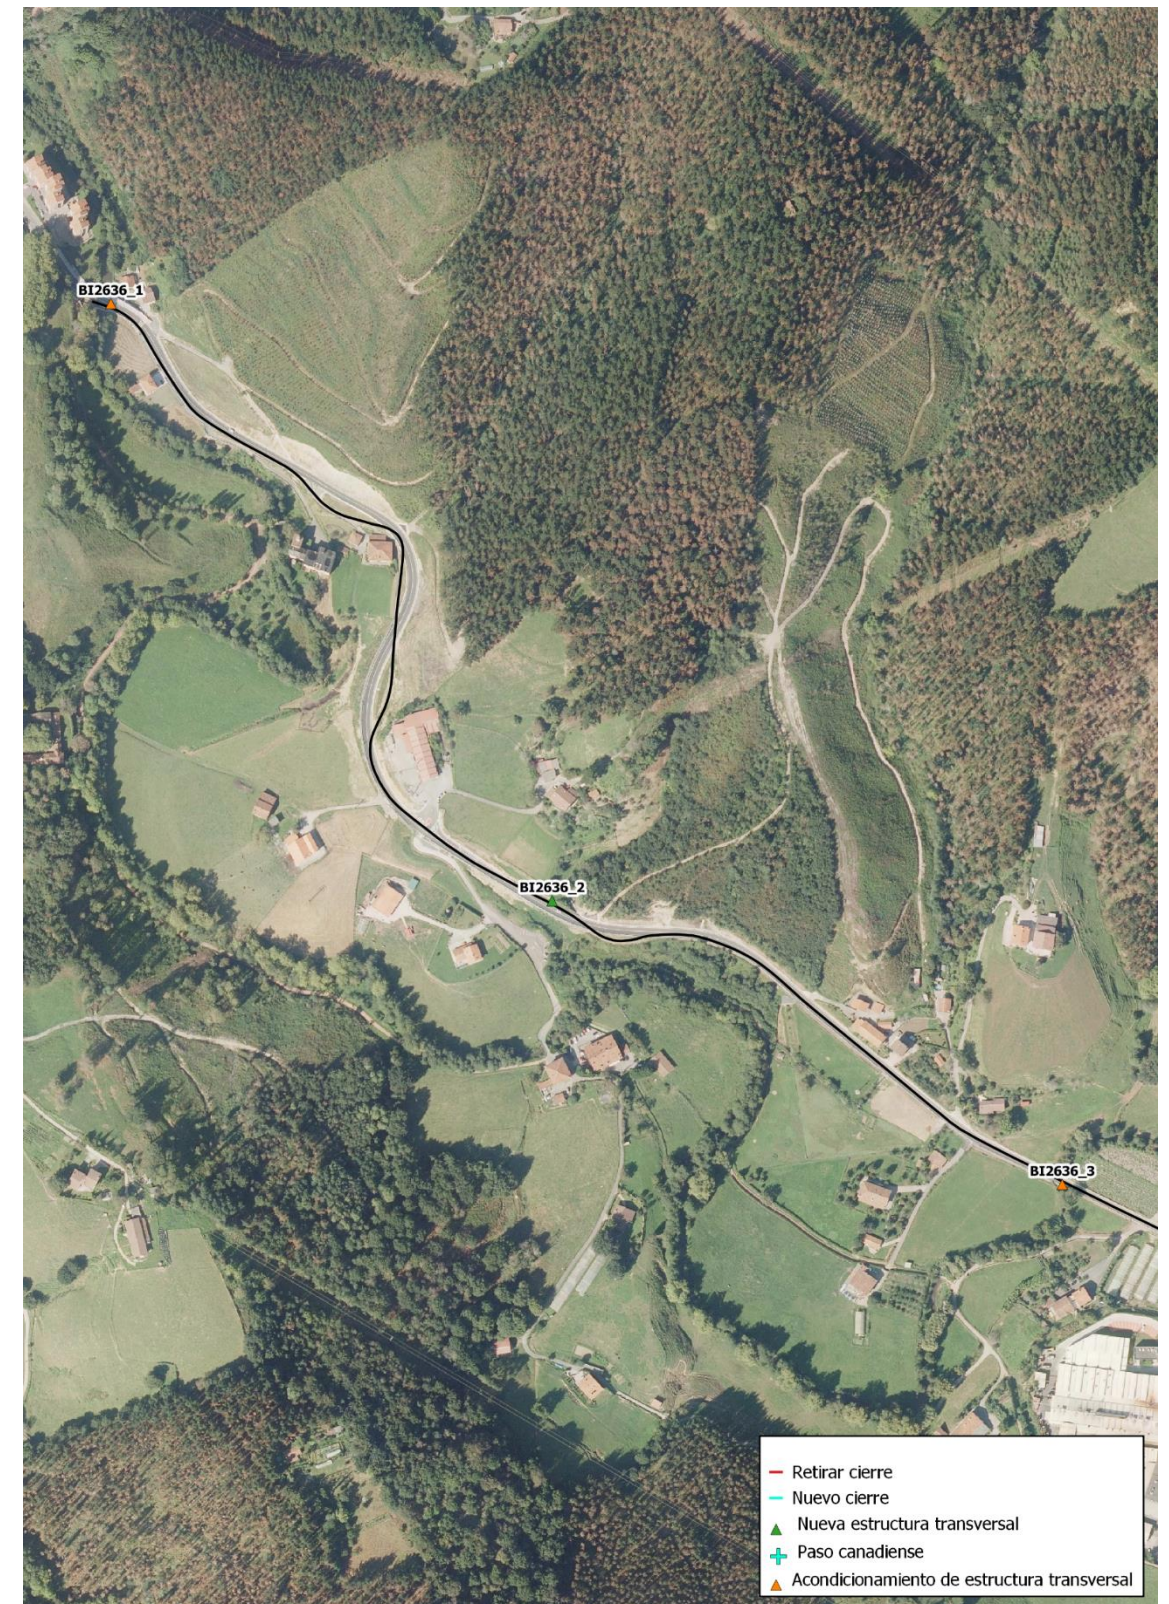
Figura nº35. Actuaciones a realizar en el tramo Markina - Etxebarria.

Según las prescripciones técnicas, para la longitud de tramo y hábitat por el que discurre, es necesario un mínimo de 2 pasos de fauna, 1 de ellos para grandes mamíferos. Con las dos modificaciones propuestas se obtendrían 2 pasos para grandes mamíferos y 1 para pequeños y medianos por lo que se superaría la densidad mínima prescrita.
