**ANEXO N° 7**  
**ESTUDIO DE PERMEABILIDAD PARA LA FAUNA**

# 1 Introducción

El presente informe tiene como objetivo identificar y dimensionar la conflictividad existente entre la red de carreteras y la movilidad de la fauna en el Territorio Histórico, para poder proponer soluciones destinadas a corregir las situaciones de conflictividad detectadas.

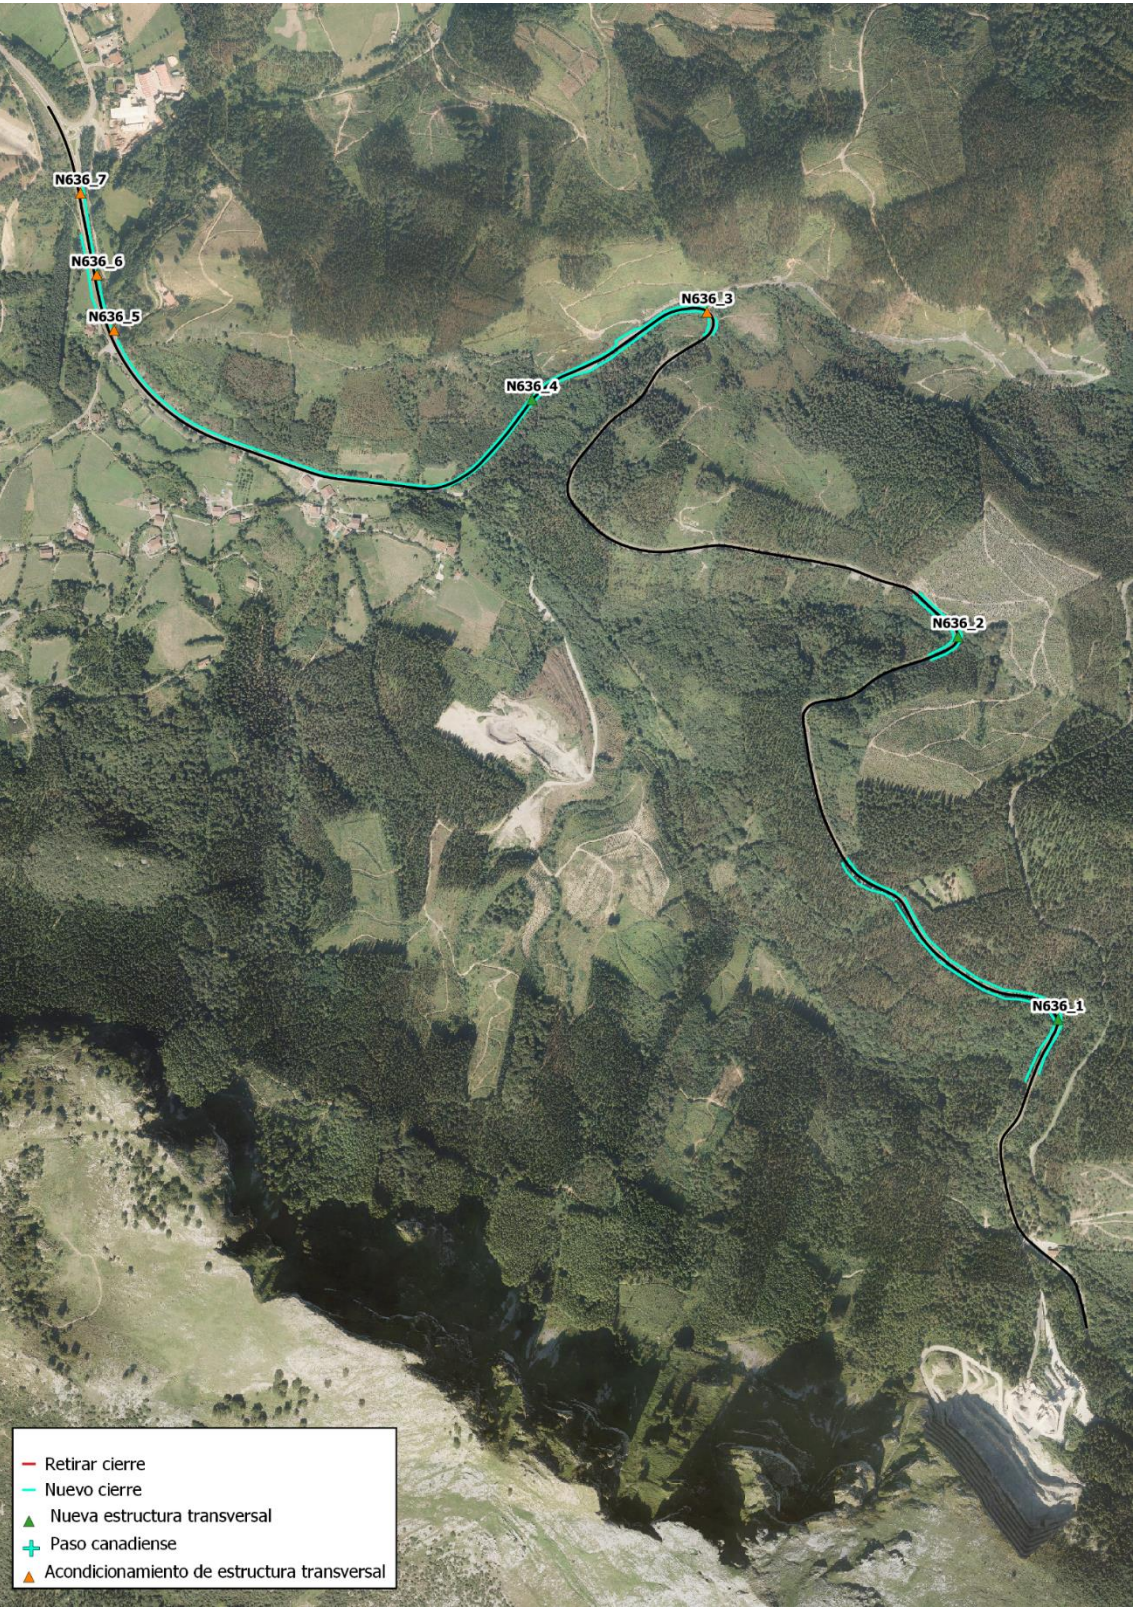
Figura nº36. Actuaciones a realizar en el tramo E. Elorrio E. - L.P. Gipuzkoa. Red Interés Preferente

Según las prescripciones técnicas, para la longitud de tramo y hábitat por el que discurre, es necesario un mínimo de 6 pasos de fauna, 2 de ellos para grandes mamíferos. Con las dos modificaciones propuestas se obtendrían 3 pasos para grandes mamíferos y 5 para pequeños y medianos por lo que se superaría la densidad mínima prescrita.

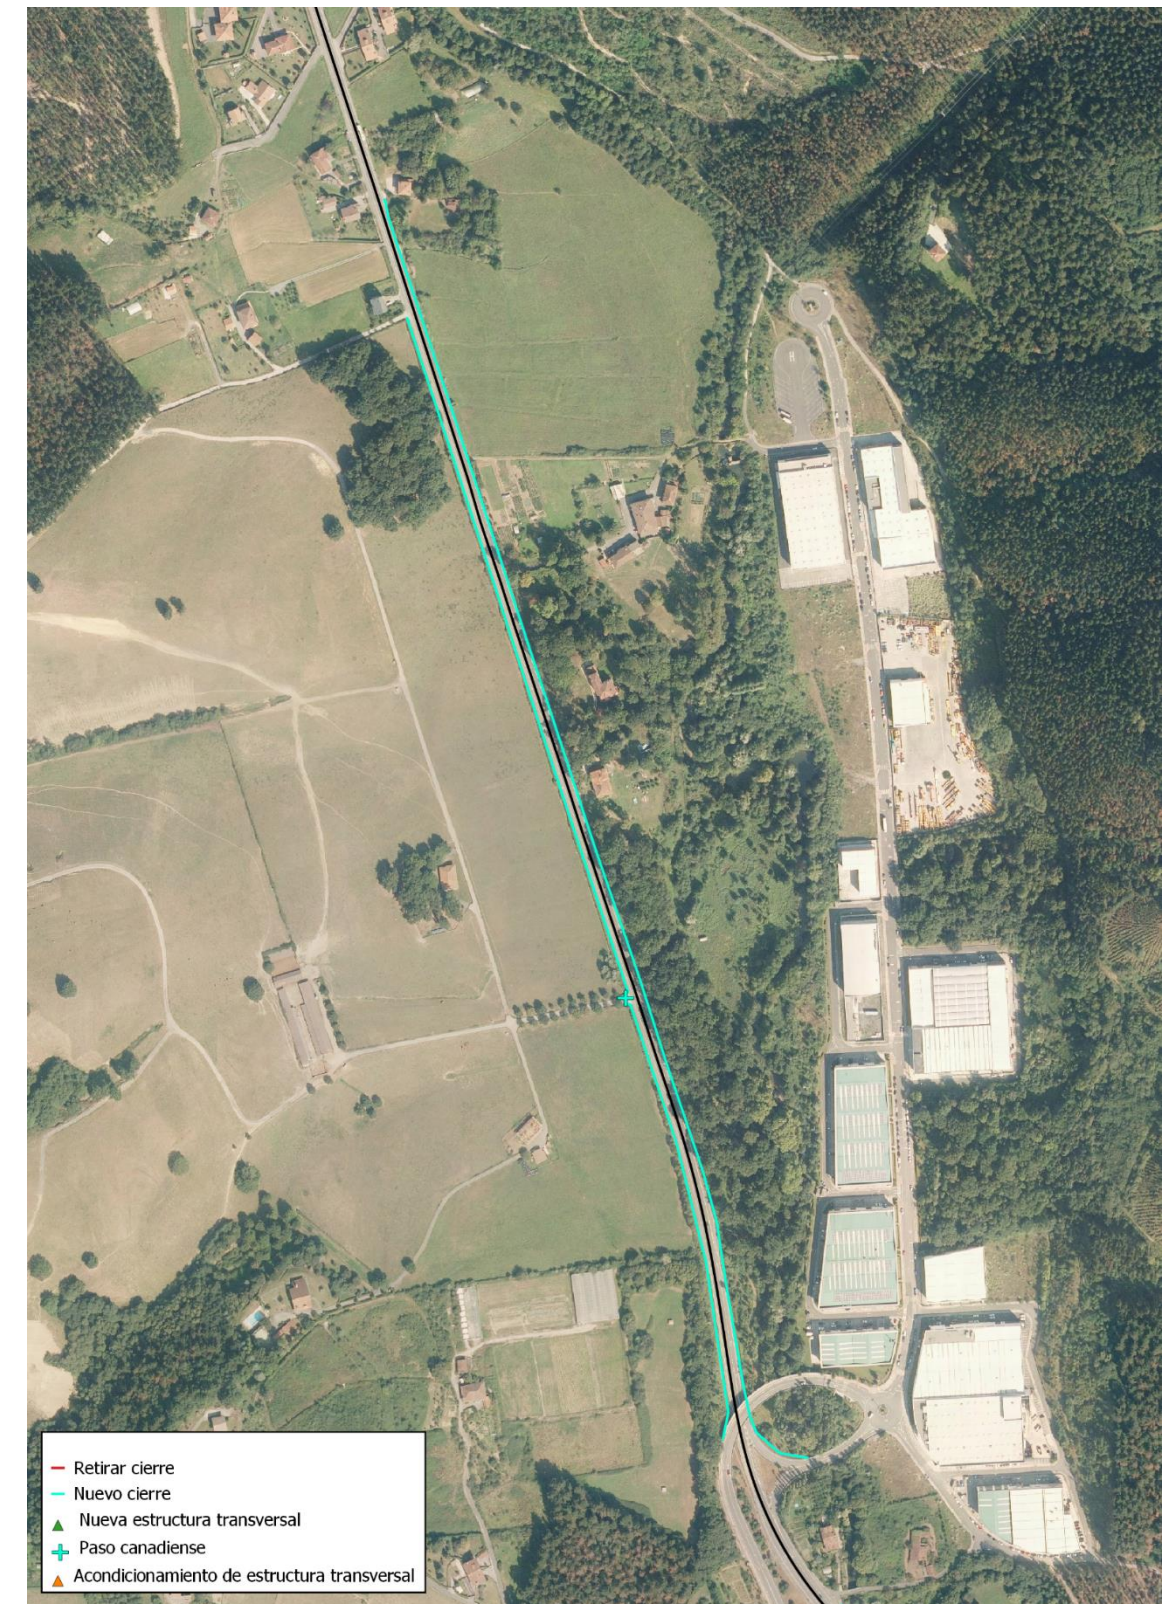
Figura nº41. Actuaciones a realizar en el tramo Artea-Areatza

Aun así, para evitar atropellos, es necesario colocar un cierre perimetral.
