**KOBIE (Serie Anejos). Bilbao**  
Bizkaiko Foru Aldundia-Diputación Foral de Bizkaia  
N.º 6 (vol. 2), pp. 585 a 590, año 2004.  
ISSN 0214-7971  
Web <http://www.bizkaia.eus/kobie>

## **ESTUDIO HISTÓRICO-ARQUEOLÓGICO DE BERMEO (BIZKAIA)**

### *Historical-archaeological studies on Bermeo (Bizkaia)*

Armando Llamosas Rubio

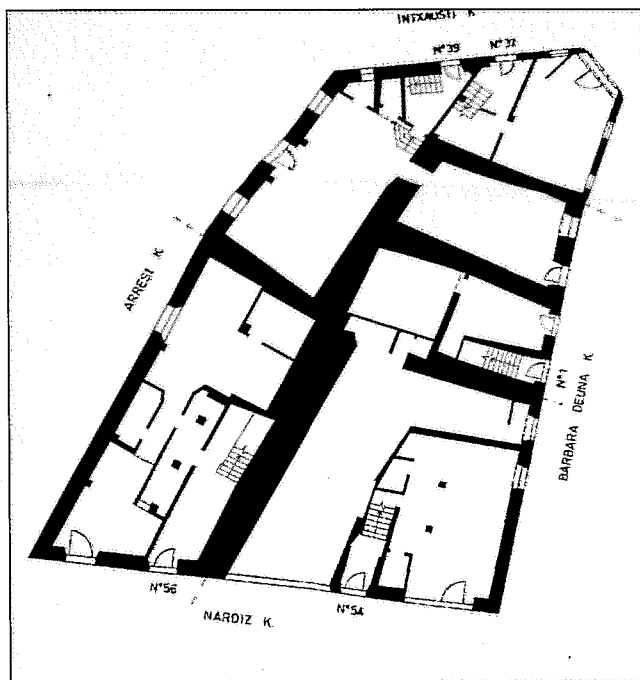
Muralla en la medianería de Arresi y Santa Bárbara.

que tener en cuenta que se ha realizado una plasmación real de los restos que han permanecido, bien reaprovechados bien ocultados por posteriores edificaciones, favoreciéndose su estudio y recuperación en su caso. Destacaremos la existencia de restos en la zona de Arresi, por lo que supone la supervivencia de elementos de gran interés arqueológico en una zona con intervenciones sumamente modernas que, de forma apriorística, no permiten pensar en la existencia de ningún resto. En toda esta zona, entre patios, traseras y planimetrías, no es difícil seguir el desarrollo de lo que fue la cerca de la villa.

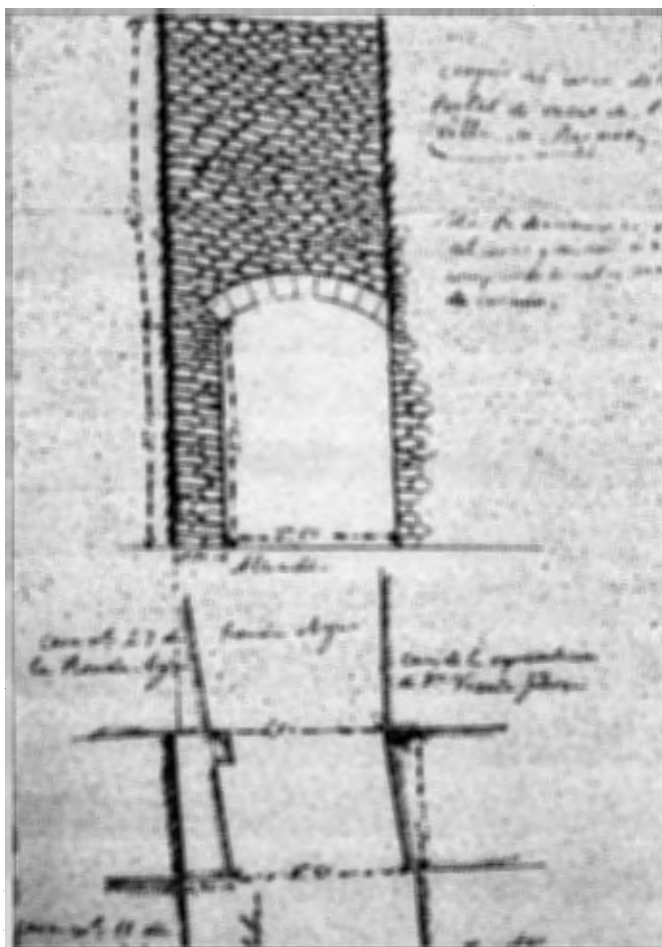
Proyecto de derribo del portal de Vacas (1886).

Semejante es el declive de los portales. En 1827 se derriba el de los Remedios, 1829 el de San Miguel, Santa Bárbara en 1831 y el de Vacas en 1866. El portal de San Juan tras la intervención de 1962 perdura como único resto monumental de lo que fueron sus murallas. De algunos de ellos hay abundante información en el archivo referida a obras, mantenimiento y en el caso de Vacas un completo expediente de derribo (1866)<sup>5</sup>.

5 El 30 de marzo de este año se decide la demolición del "**Portal de Vacas**". Previamente el 21 de marzo, se estudia el estado en que se encuentra y se dice: *...presentaba un inminente peligro de ruina...* motivada por las casas que en él se apoyan (A.M.Bermeo; Libro de Actas Nº 31: 6-8-1884 / 28-12-1886).
