ANEJO Nº 28.

**REPORTAJE FOTOGRÁFICO**

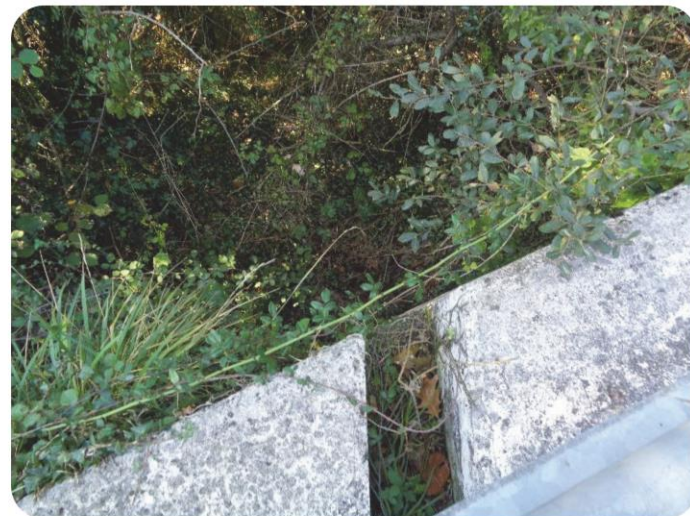
49+700 Detalle evacuacion agua en MI 49+700

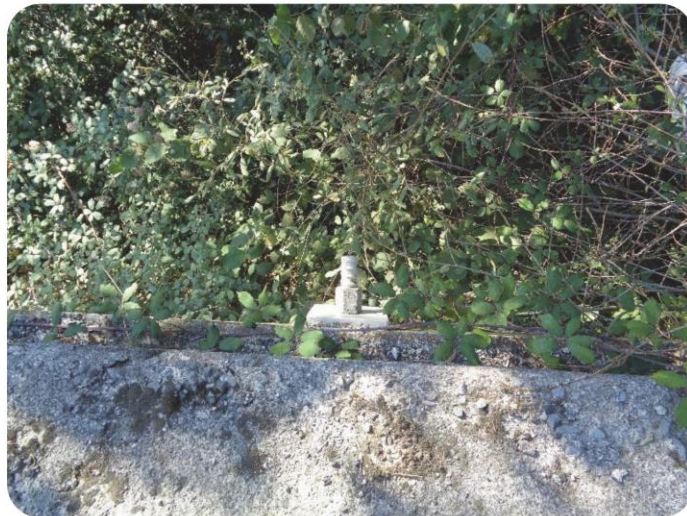
49+700 Muro en MI

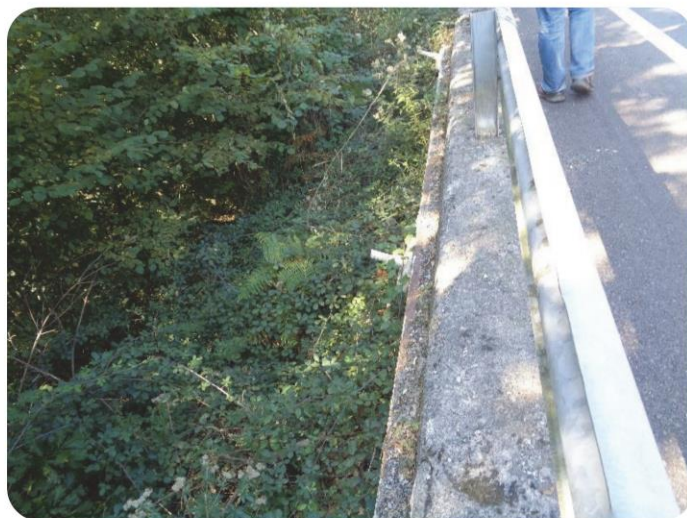
49+700 Muro en MI

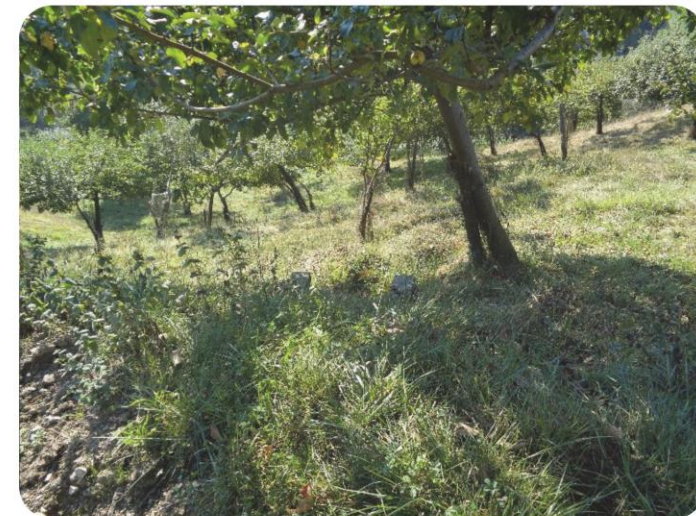
50+660 Muro de hormigon en MI -5

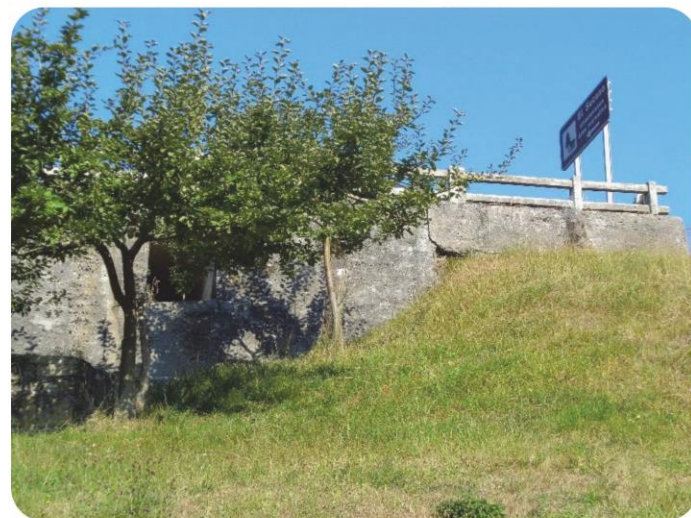
50+660 Muro de hormigon en MI -9

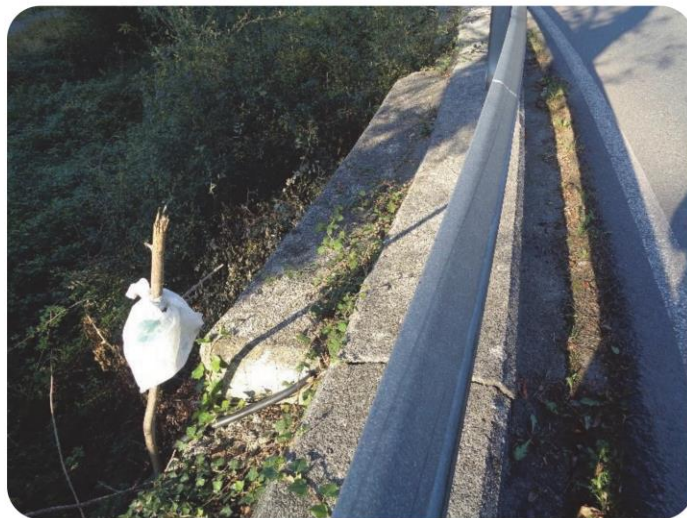
51+800 Detalle recrecido MD-1

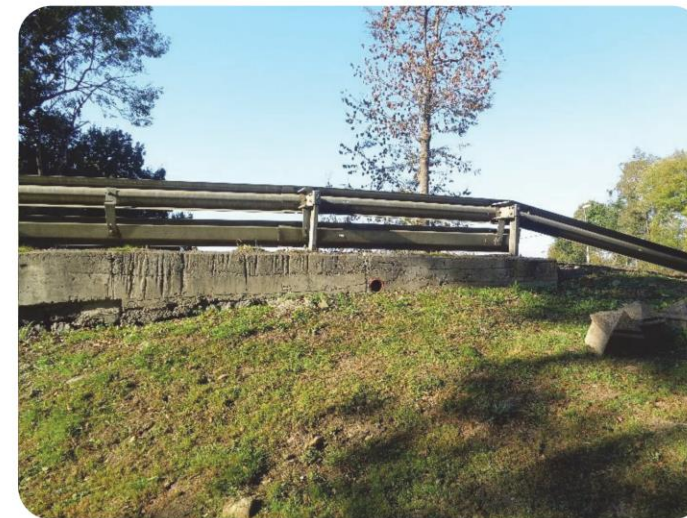
51+800 Detalle recrecido MD-2

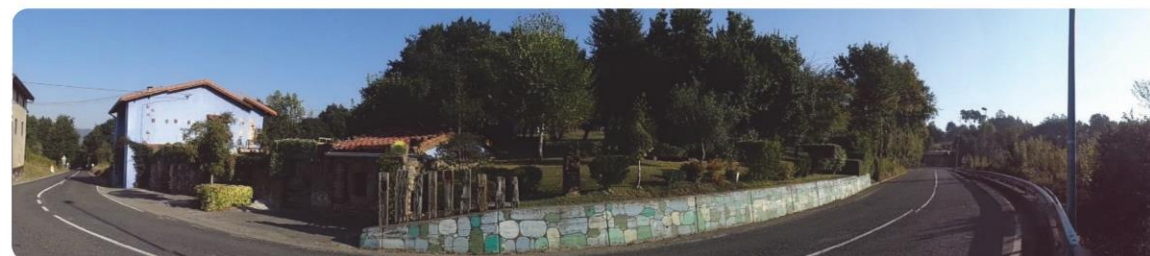
51+950 Vista desde 51+900 a 52+100

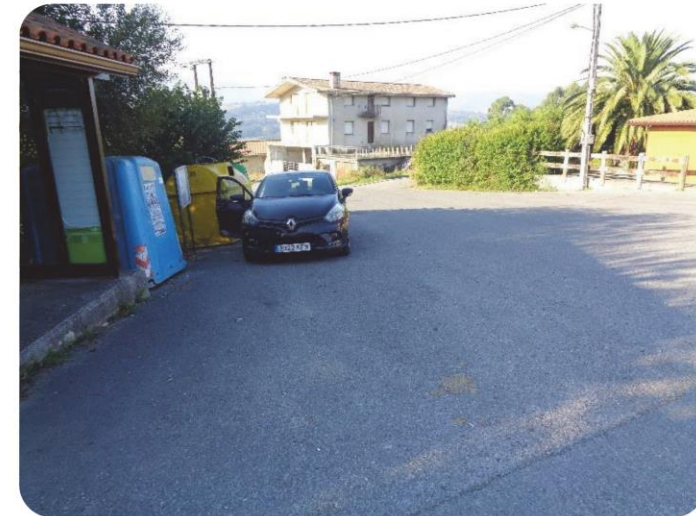
51+950 Vista hacia el Sur (plta purines)

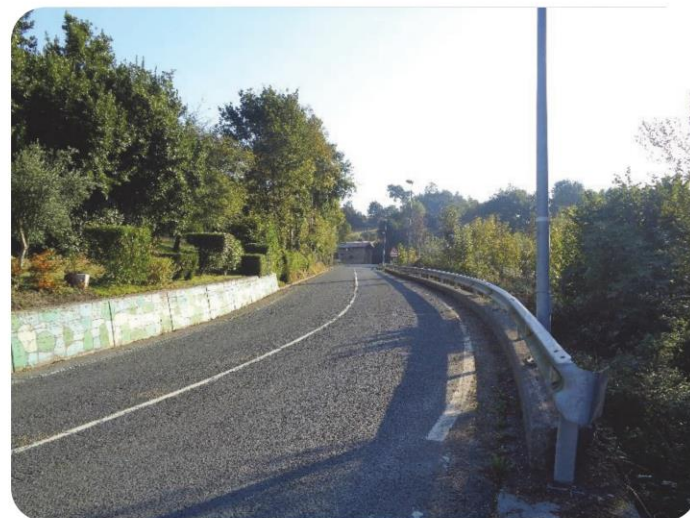
51+950 Vista hacia PK -

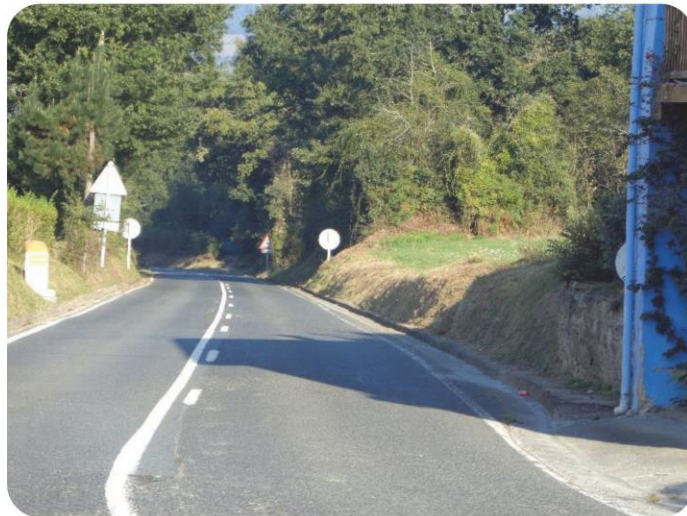
52+00 Hito PK BI-630

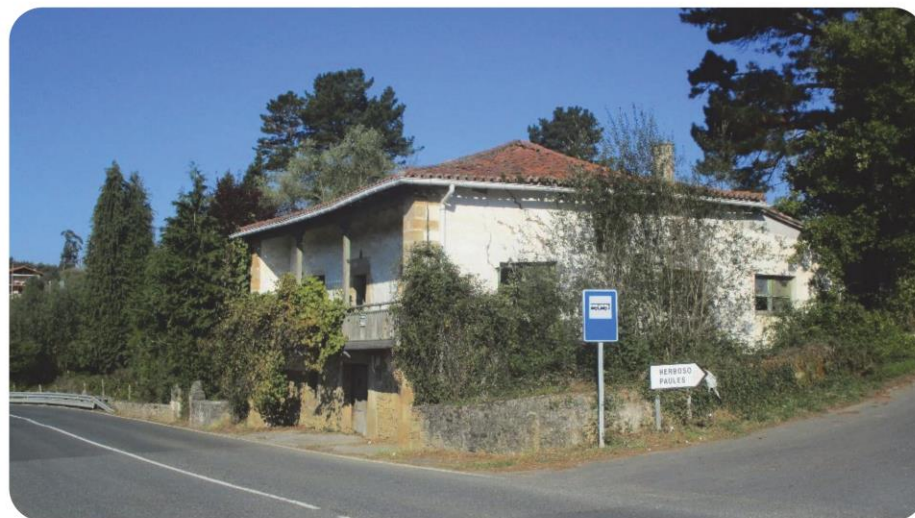
52+480 Casa de las Picas

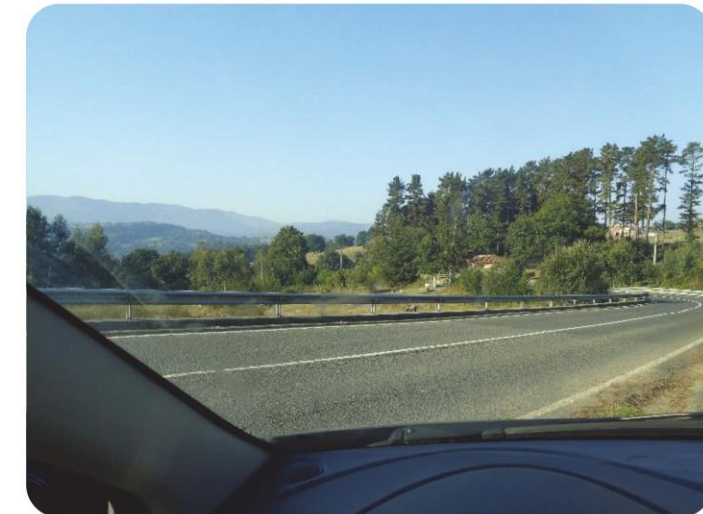
52+500 Vista hacia PK +

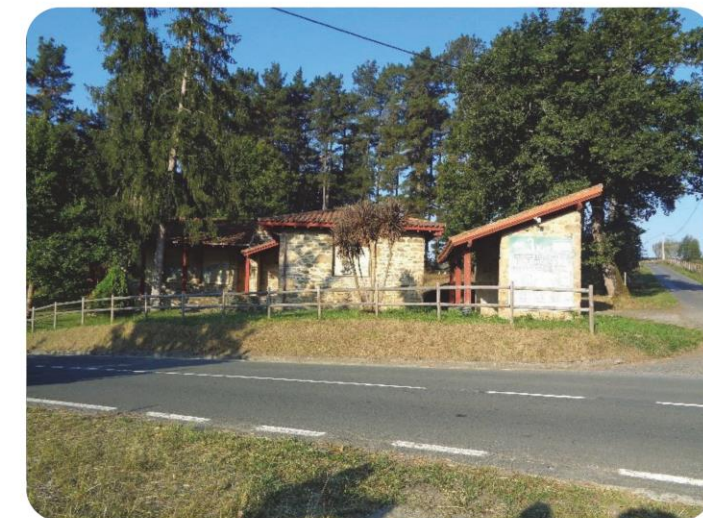
52+700 Area de descanso e incorporacion MD

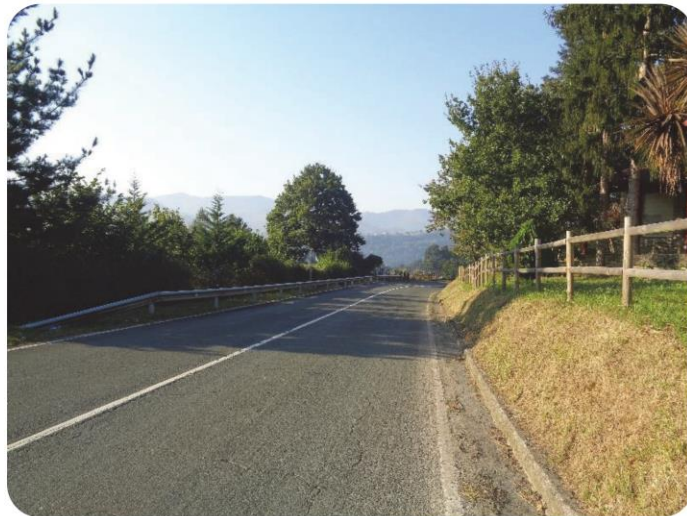
52+700 hacia PK +

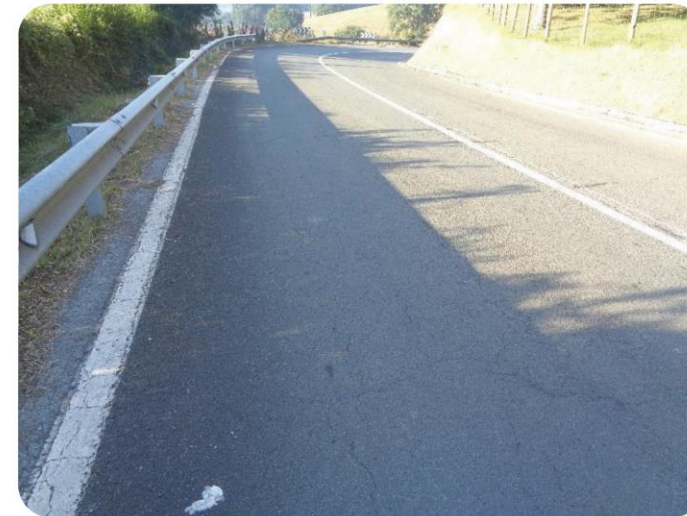
52+800 curva a dcha hacia pk+

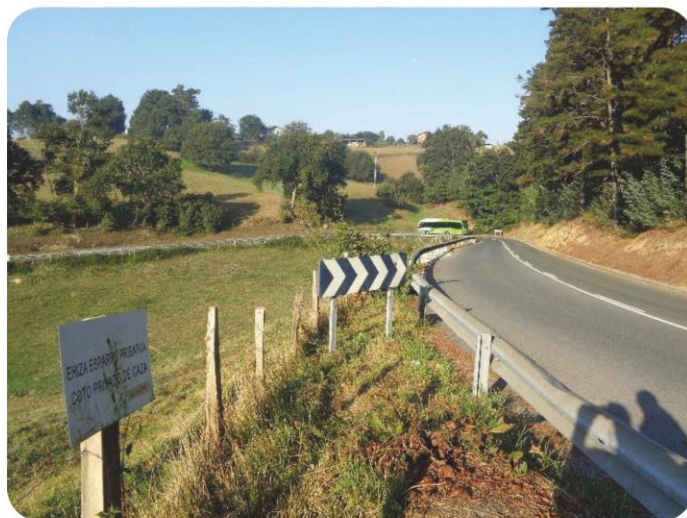
52+800 Vaguada

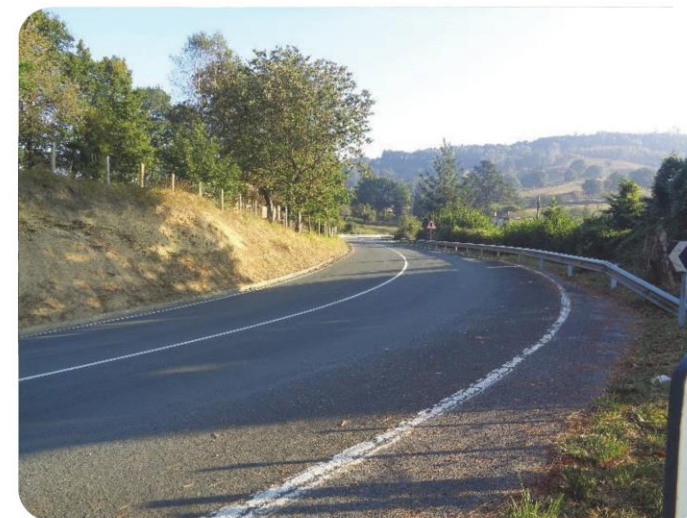
52+800 Vista hacia PK-

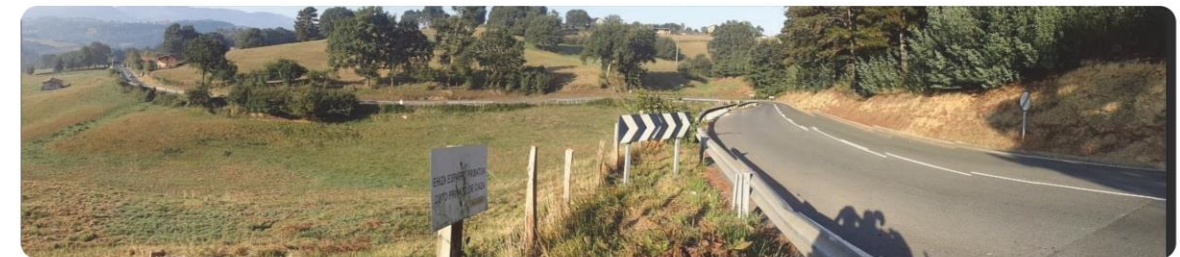
53 Vaguada desde 52+800 a 53+100

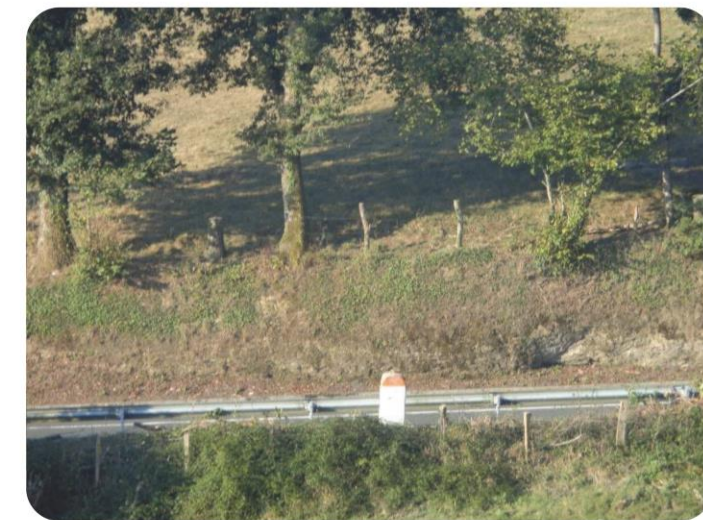
53+000 Hito Km BI-630

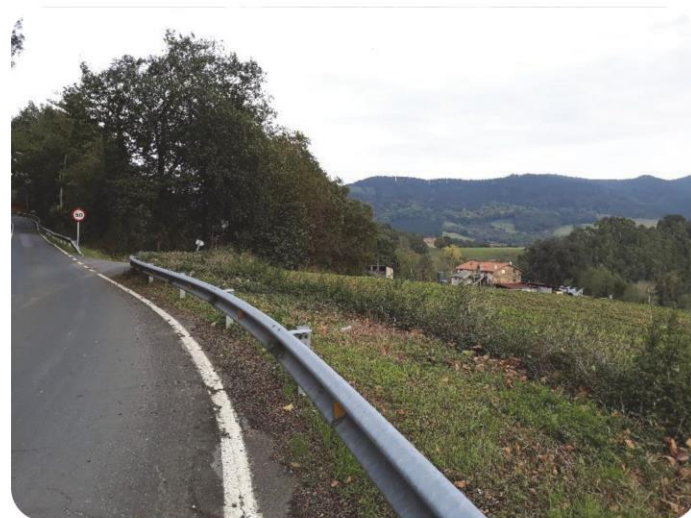
53+480 Acceso Caseríos

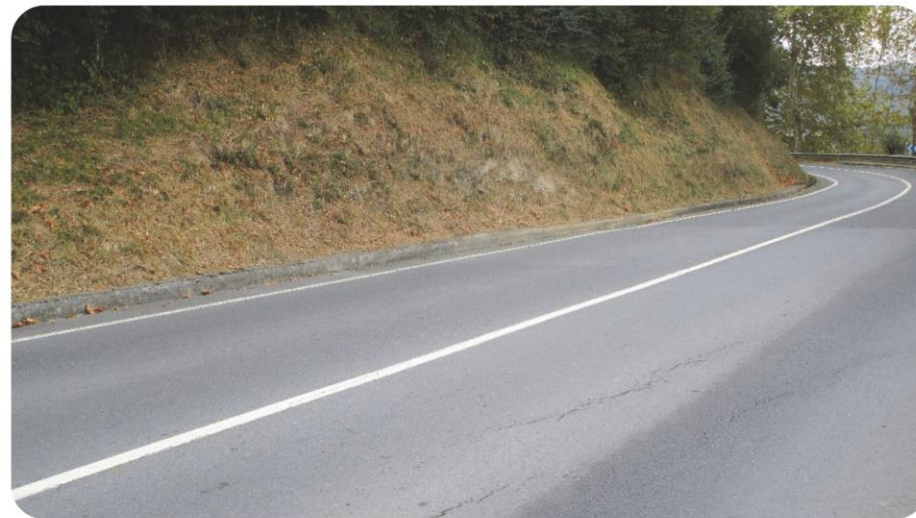
54+000 Estribo 2 Viaducto 5

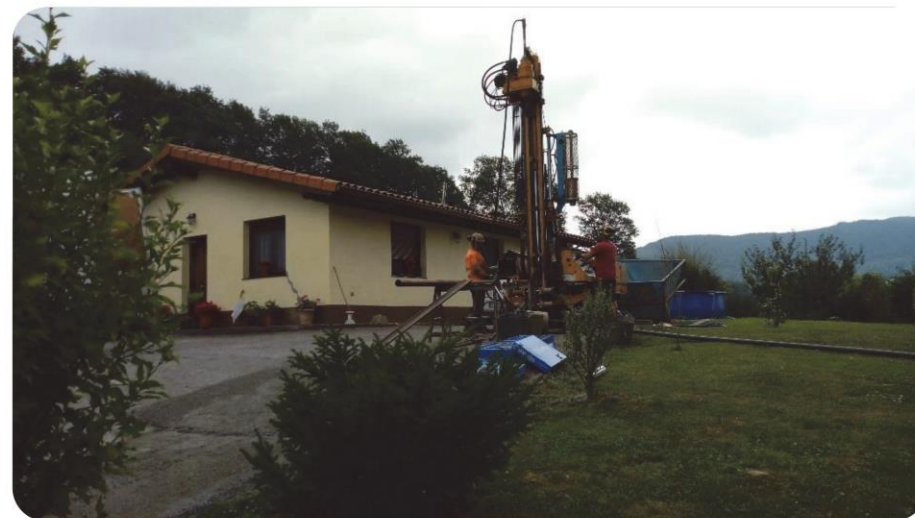
54+340 SM-20 Casa proxima a la BI630

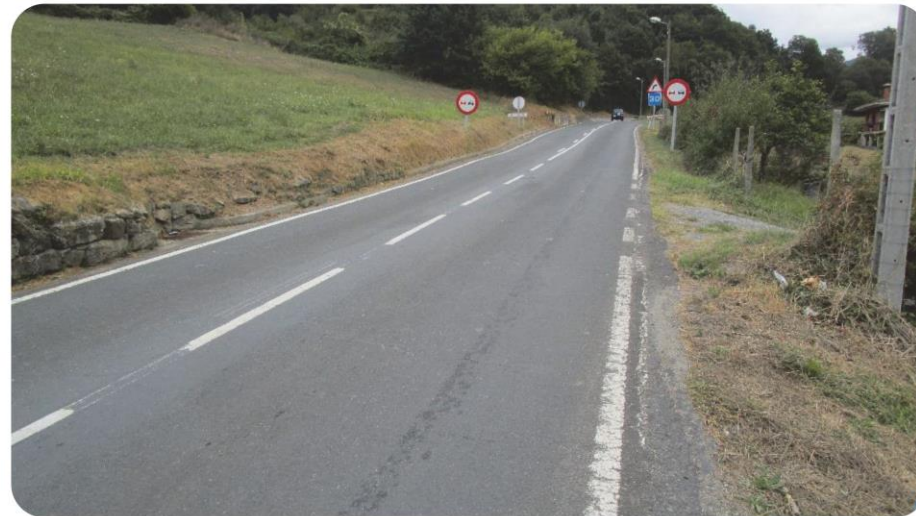
54+500- 54+680 Fin trazado

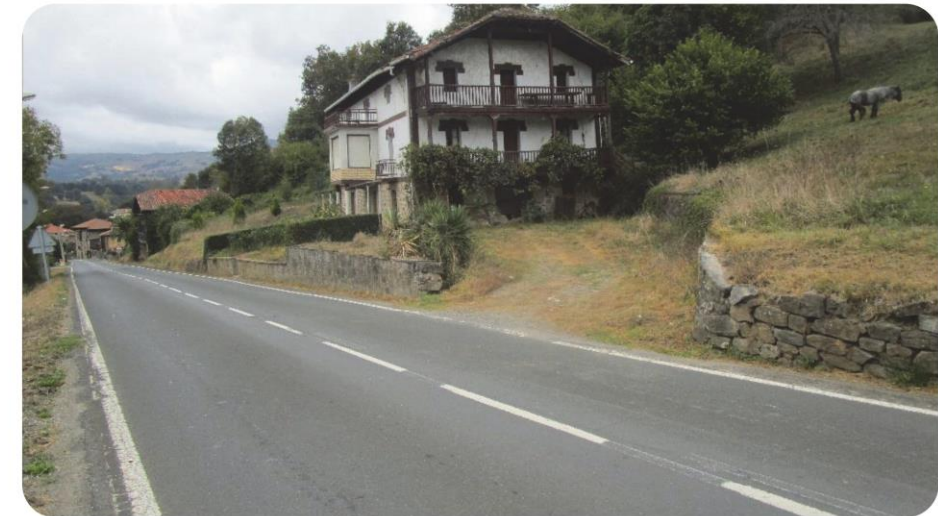
54+680 Final trazado, el Callejo
