PROYECTO CONSTRUCTIVO DE ADECUACIÓN DEL TÚNEL DE LA AVANZADA EN LA BI-637  
Nº EX.: 2020/004/073/10

Anejo 3 - Climatología y drenaje

| Información del Documento | |
|---|---|
| Código Documento | P0210L59-ATA-AP-CL-AN-0003 |

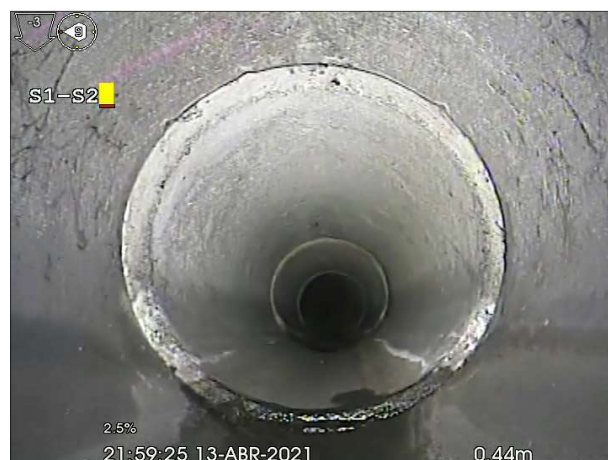
Fotografía: 2a, N° Video: 1, 00:00:07  
0,5m, Junta abierta desde 12 hasta 12 horas

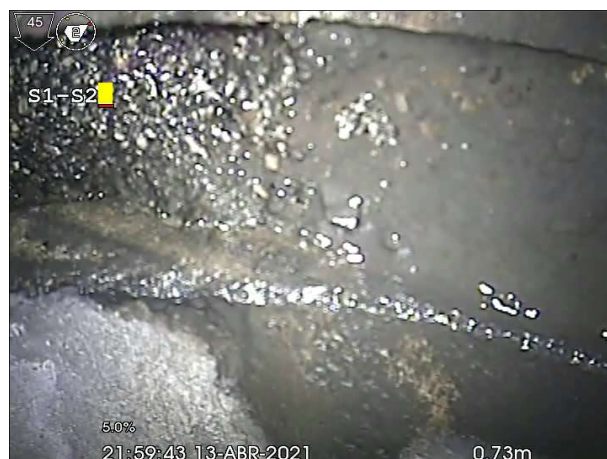
Fotografía: 2b, N° Video: 1, 00:00:07  
0,5m, Junta abierta desde 12 hasta 12 horas

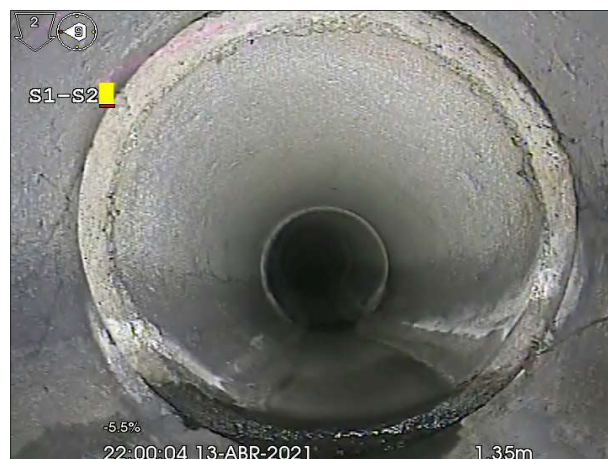
Fotografía: 3a, N° Video: 1, 00:00:46  
1,4m, Junta abierta desde 12 hasta 12 horas

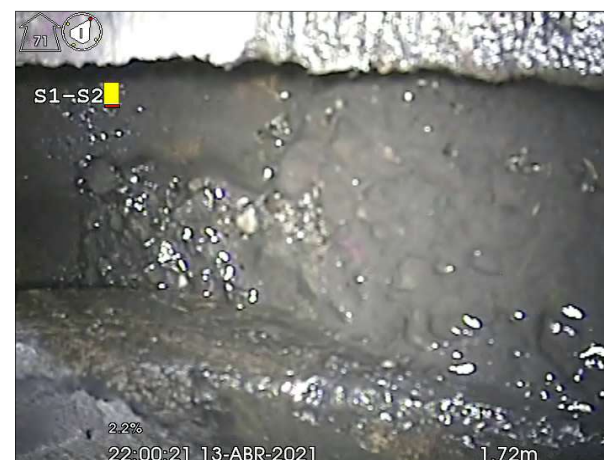
Fotografía: 3b, N° Video: 1, 00:00:46  
1,4m, Junta abierta desde 12 hasta 12 horas

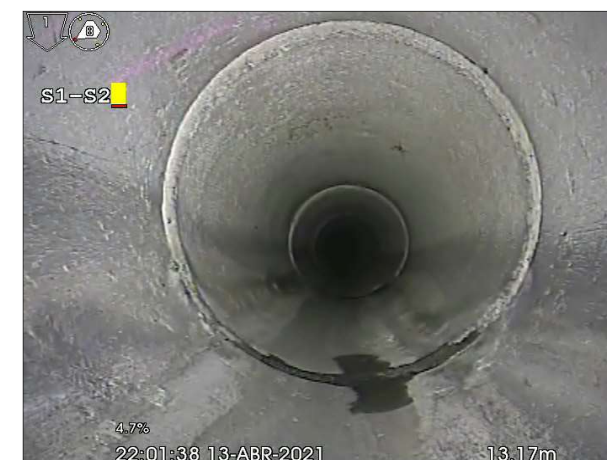
Fotografía: 4a, N° Video: 1, 00:02:20  
13,2m, Junta abierta desde 12 hasta 12 horas

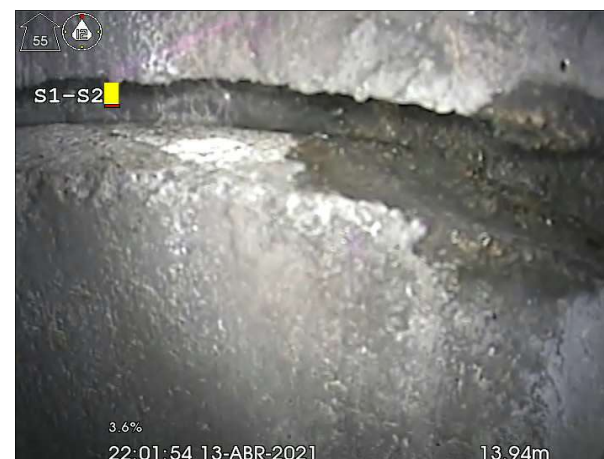
Fotografía: 4b, N° Video: 1, 00:02:20  
13,2m, Junta abierta desde 12 hasta 12 horas

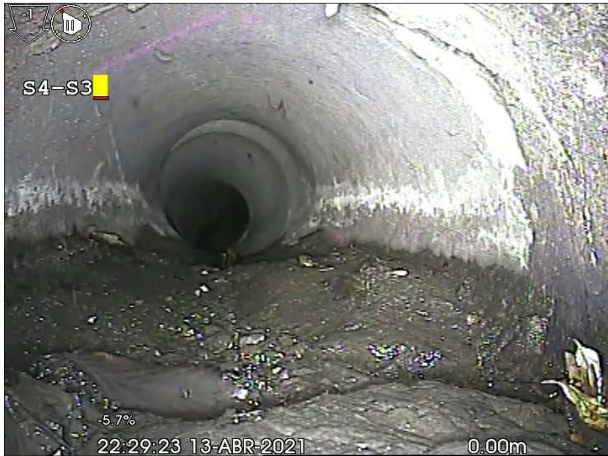
Fotografía: 15a, Nº Video: 5, 00:00:00  
0m, Obstáculo por sedimentaciones desde 04 hasta 08 horas.

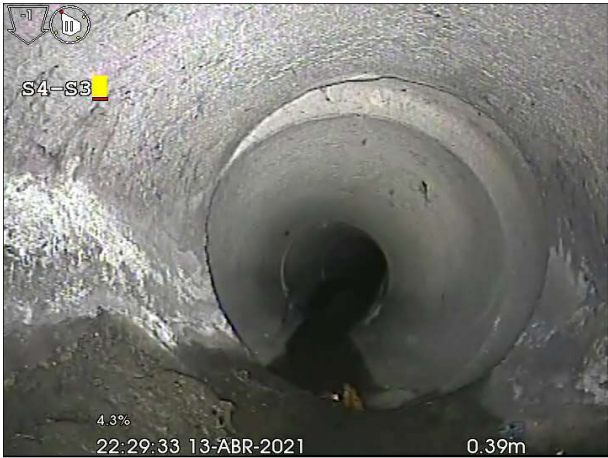
Fotografía: 16a, Nº Video: 5, 00:00:11  
0,5m, Junta abierta desde 12 hasta 12 horas

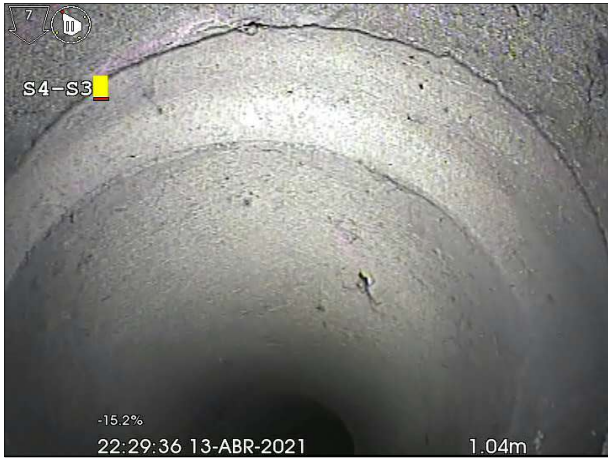
Fotografía: 16b, Nº Video: 5, 00:00:11  
0,5m, Junta abierta desde 12 hasta 12 horas

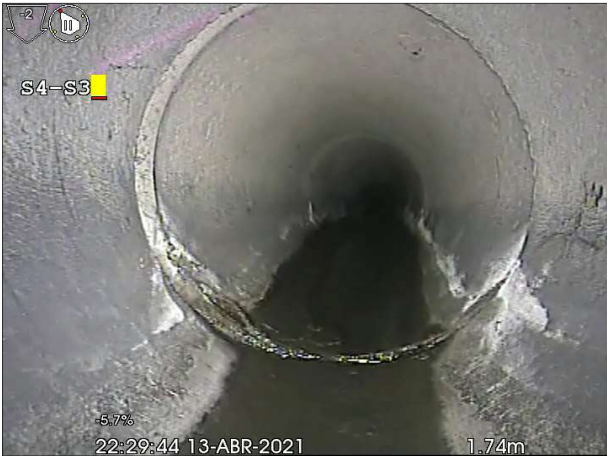
Fotografía: 17a, Nº Video: 5, 00:00:22  
1,8m, Junta abierta desde 12 hasta 12 horas

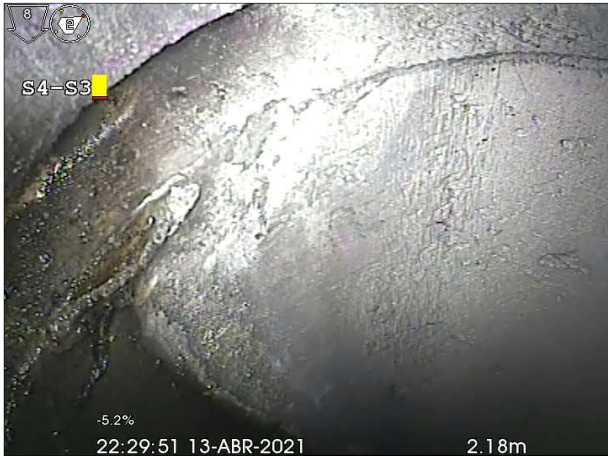
Fotografía: 17b, Nº Video: 5, 00:00:22  
1,8m, Junta abierta desde 12 hasta 12 horas

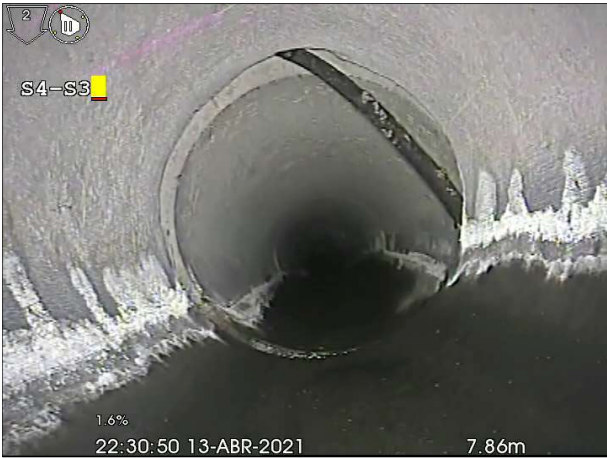
Fotografía: 18a, Nº Video: 5, 00:01:19  
8m, Goma de junta suelta desde 11 hasta 03 horas, junta abierta.

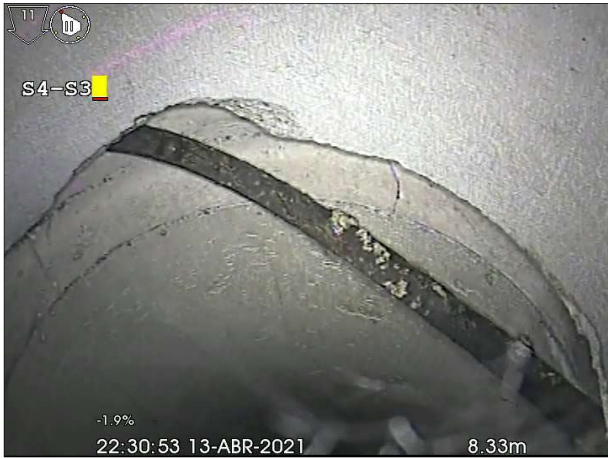
Fotografía: 18b, Nº Video: 5, 00:01:19  
8m, Goma de junta suelta desde 11 hasta 03 horas, junta abierta.

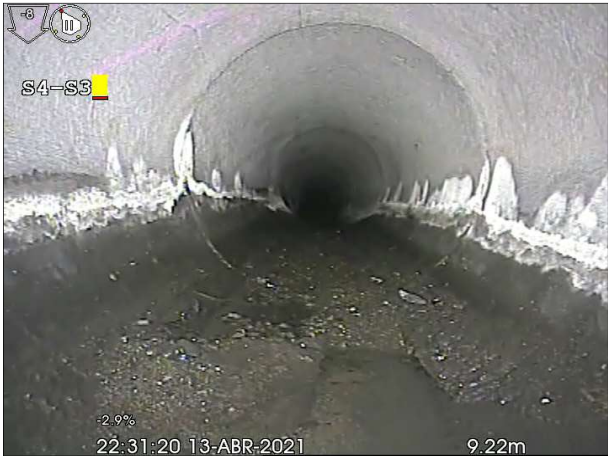
Fotografía: 19a, Nº Video: 5, 00:01:48  
9,2m, Sedimentaciones.

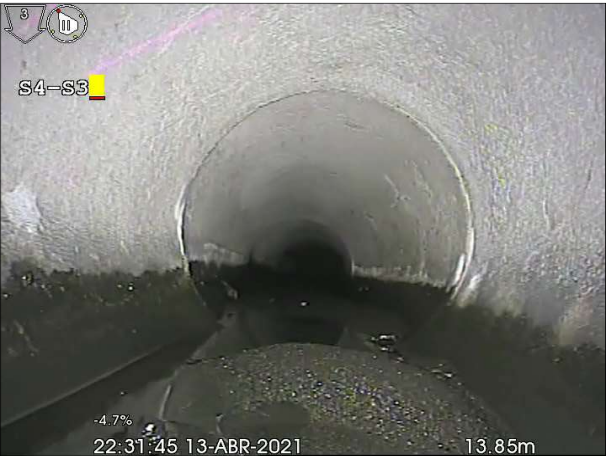
Fotografía: 20a, Nº Video: 5, 00:02:14  
13,8m, Sedimentaciones.

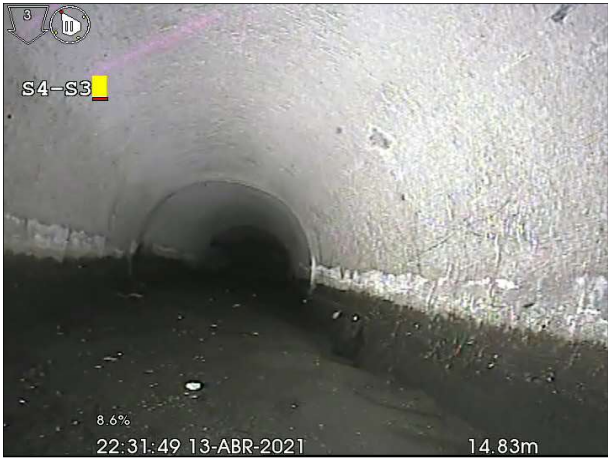
Fotografía: 20b, Nº Video: 5, 00:02:14  
13,8m, Sedimentaciones.

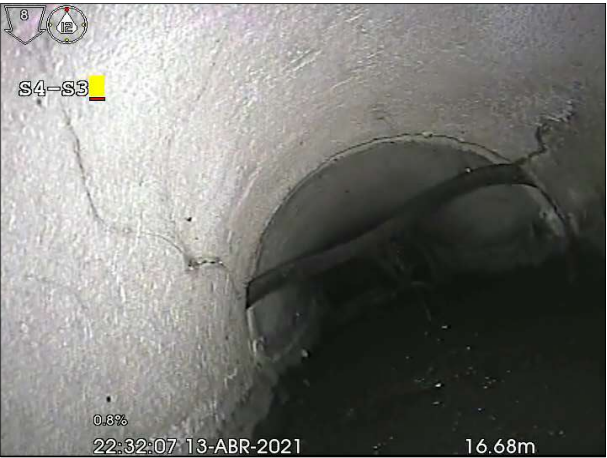
Fotografía: 21a, Nº Video: 5, 00:02:36  
16,7m, Goma de junta suelta desde 10 hasta 02 horas

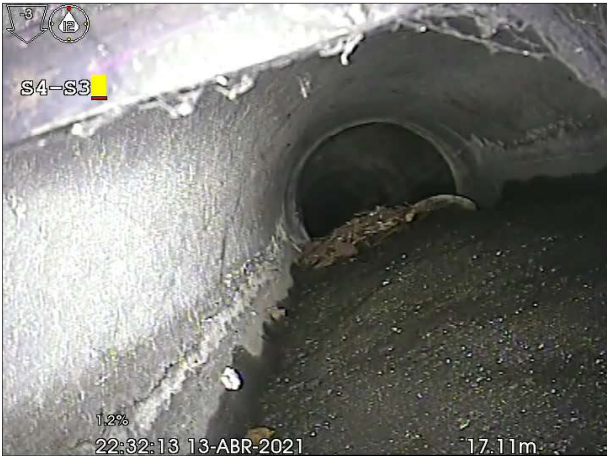
Fotografía: 22a, Nº Video: 5, 00:02:41  
17,1m, Sedimentaciones.

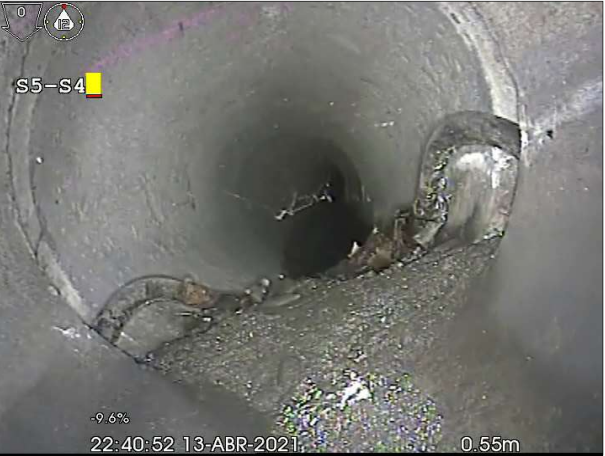
Fotografía: 246a, Nº Video: 89, 00:00:20  
0,6m, Goma de junta suelta desde 03 hasta 08 horas

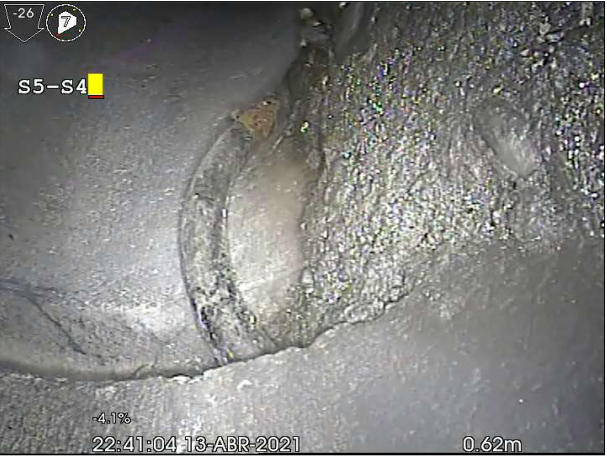
Fotografía: 246b, Nº Video: 89, 00:00:20  
0,6m, Goma de junta suelta desde 03 hasta 08 horas

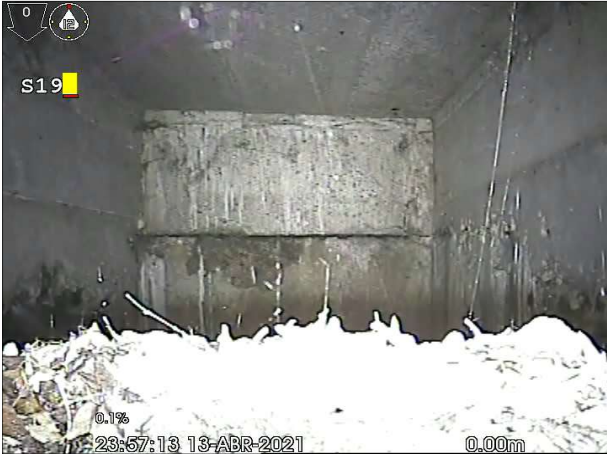
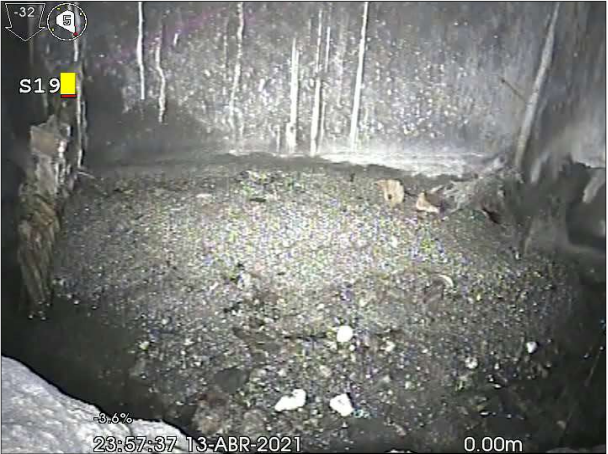
Fotografía: 64a, Nº Video: 23, 00:00:00  
0m, Inicio de la inspección, Arqueta S19

Fotografía: 64b, Nº Video: 23, 00:00:00  
0m, Inicio de la inspección, Arqueta S19

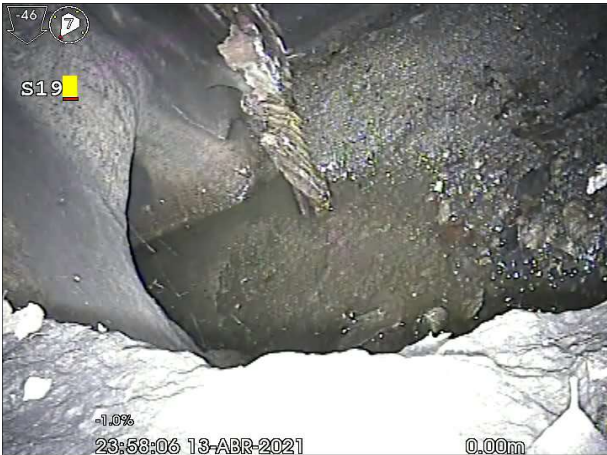
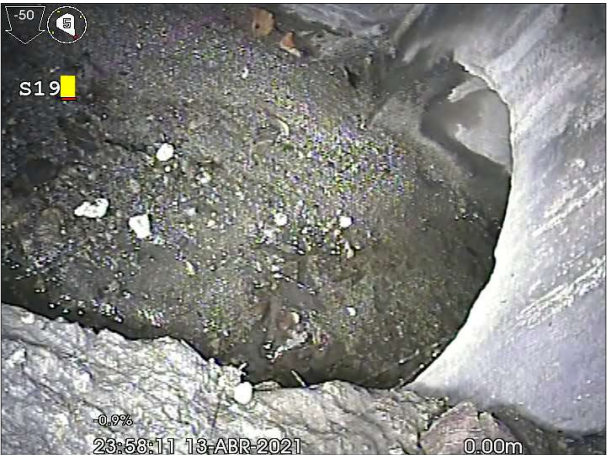
Fotografía: 65a, Nº Video: 23, 00:00:00  
0m, Fin de la inspección

Fotografía: 65b, Nº Video: 23, 00:00:00  
0m, Fin de la inspección

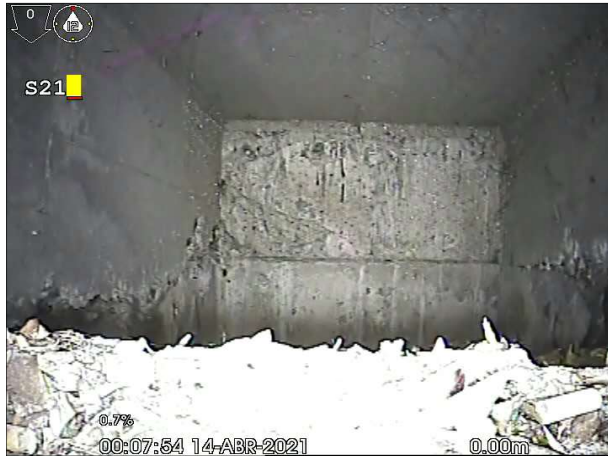
Fotografía: 68a, Nº Video: 25, 00:00:00  
 0m, Inicio de la inspección, Arqueta S21

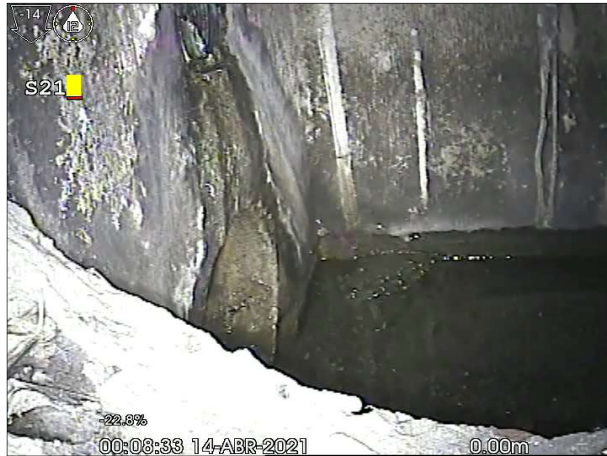
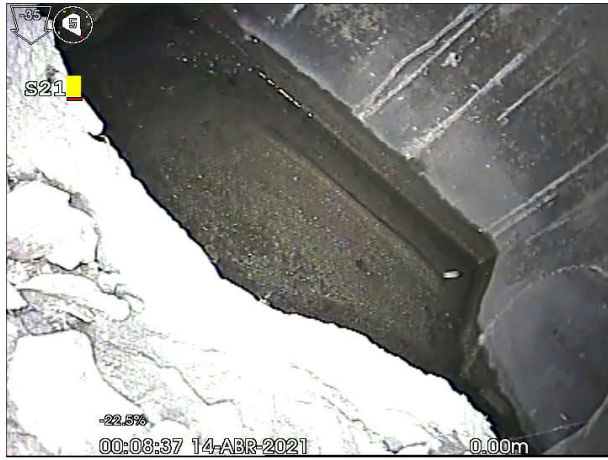
Fotografía: 69a, Nº Video: 25, 00:00:00  
 0m, Fin de la inspección

Fotografía: 69b, Nº Video: 25, 00:00:00  
 0m, Fin de la inspección

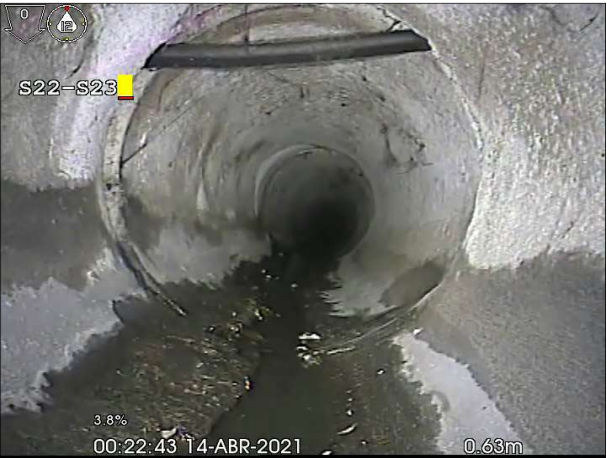
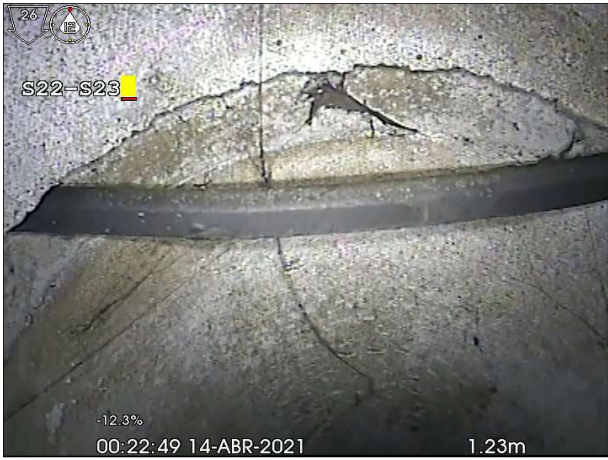
Fotografía: 75a, N° Video: 27, 00:00:08  
0,7m, Goma de junta suelta desde 10 hasta 01 horas

Fotografía: 75b, N° Video: 27, 00:00:08  
0,7m, Goma de junta suelta desde 10 hasta 01 horas

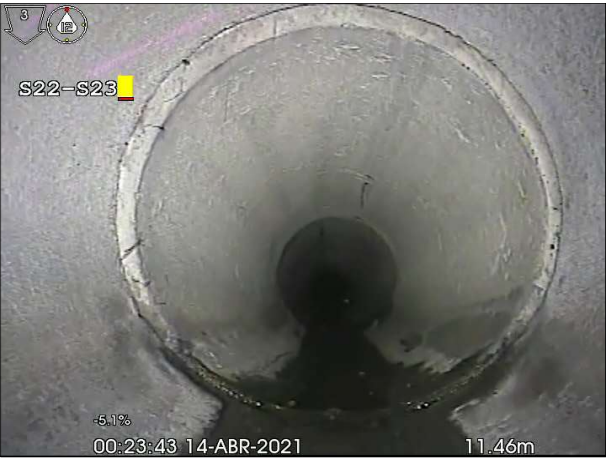
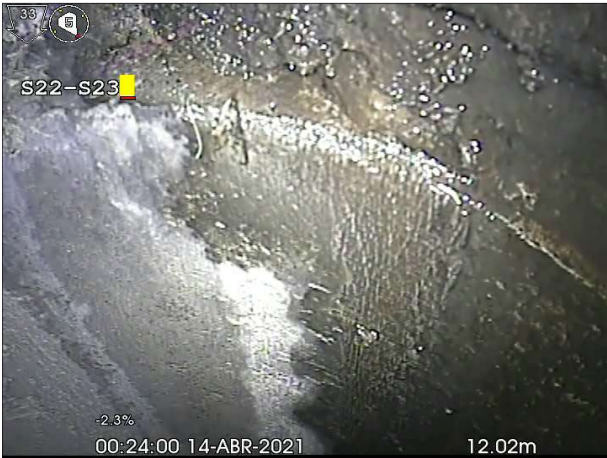
Fotografía: 76a, N° Video: 27, 00:01:04  
11,5m, Junta abierta desde 12 hasta 12 horas

Fotografía: 76b, N° Video: 27, 00:01:04  
11,5m, Junta abierta desde 12 hasta 12 horas

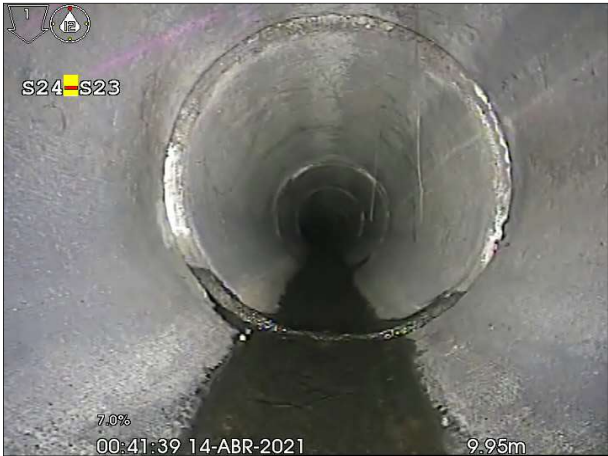
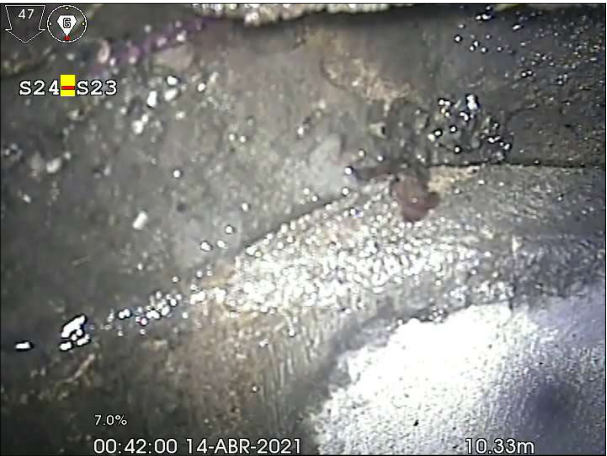
Fotografía: 81a, Nº Video: 28, 00:01:28  
10,2m, Junta abierta desde 12 hasta 12 horas

Fotografía: 81b, Nº Video: 28, 00:01:28  
10,2m, Junta abierta desde 12 hasta 12 horas

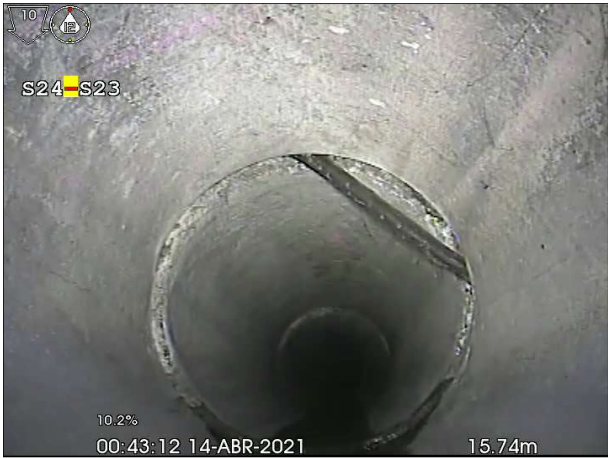
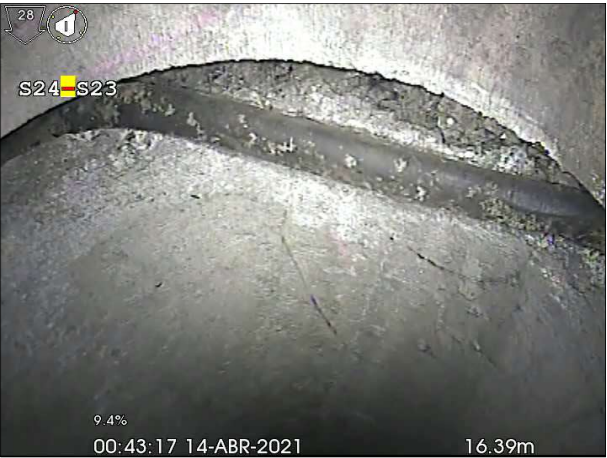
Fotografía: 82a, Nº Video: 28, 00:03:01  
15,7m, Goma de junta suelta desde 12 hasta 03 horas

Fotografía: 82b, Nº Video: 28, 00:03:01  
15,7m, Goma de junta suelta desde 12 hasta 03 horas

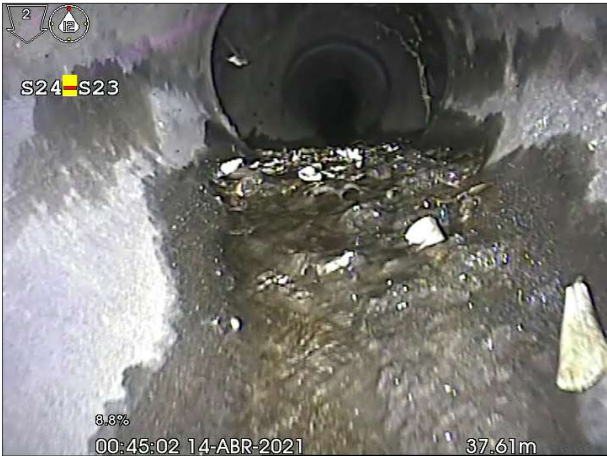
Fotografía: 84a, Nº Video: 28, 00:04:51  
37,6m, Obstáculo por sedimentaciones (masa solidificada) desde 05 hasta 07 horas. Reducción de sección 1 %

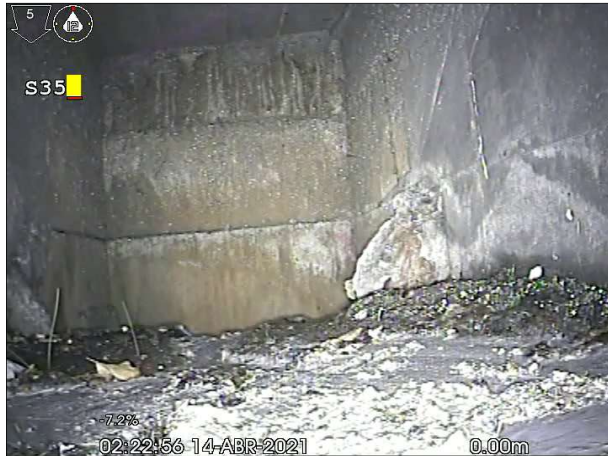
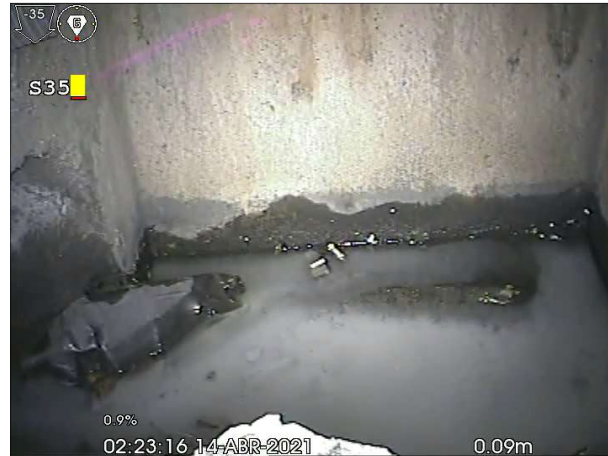
Fotografía: 126a, N° Video: 43, 00:00:00  
0m, Inicio de la inspección, Arqueta S35

Fotografía: 126b, N° Video: 43, 00:00:00  
0m, Inicio de la inspección, Arqueta S35

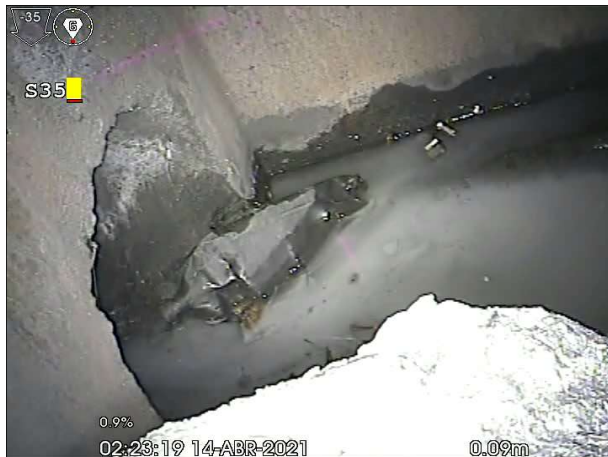
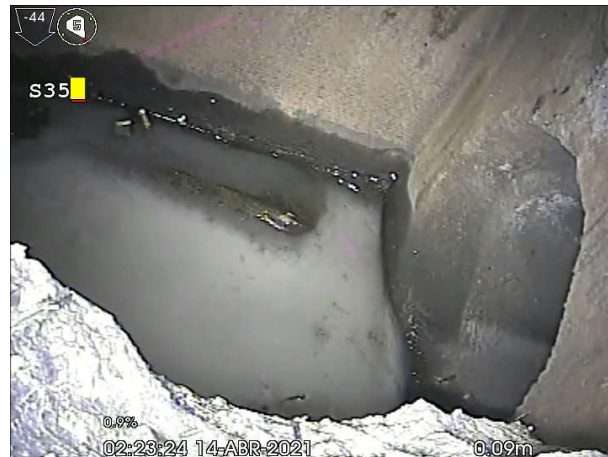
Fotografía: 127a, N° Video: 43, 00:00:00  
0m, Fin de la inspección

Fotografía: 127b, N° Video: 43, 00:00:00  
0m, Fin de la inspección

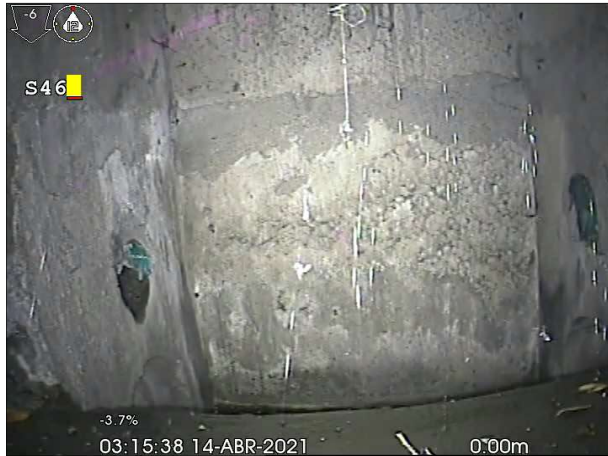
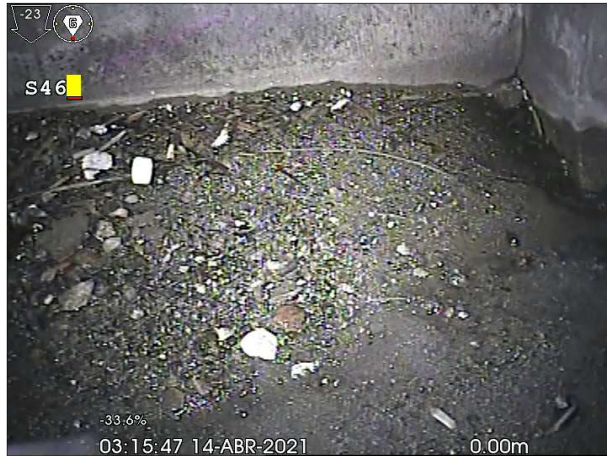
| Comentario: Arqueta con gran cantidad de sedimentaciones. | | | | | |

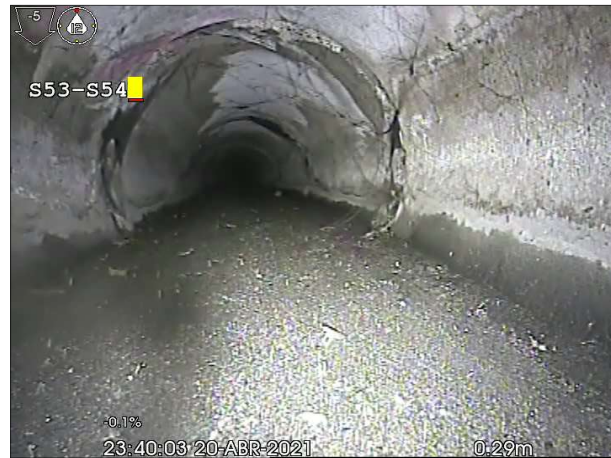
Fotografía: 161a, N° Video: 60, 00:00:07  
1m, Junta abierta desde 12 hasta 12 horas

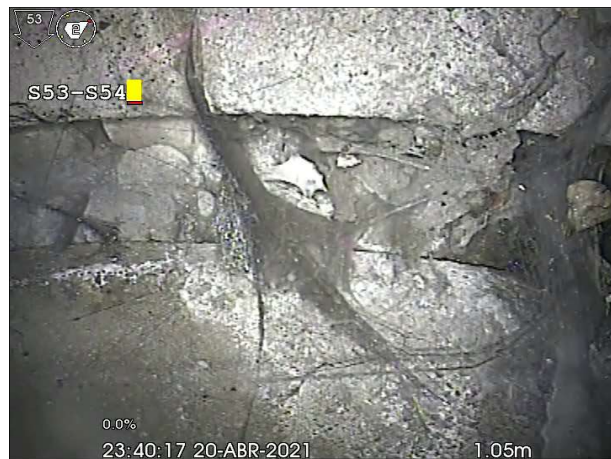
Fotografía: 161b, N° Video: 60, 00:00:07  
1m, Junta abierta desde 12 hasta 12 horas

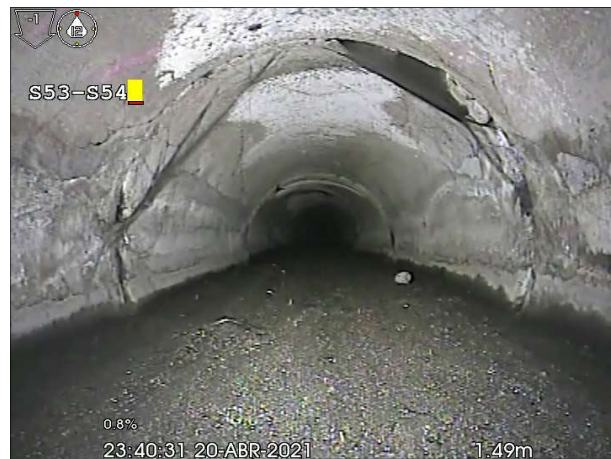
Fotografía: 162a, N° Video: 60, 00:00:35  
2m, Junta abierta desde 12 hasta 12 horas

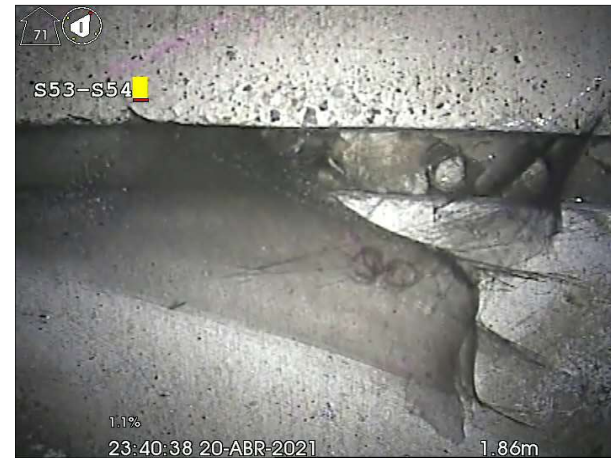
Fotografía: 162b, N° Video: 60, 00:00:35  
2m, Junta abierta desde 12 hasta 12 horas

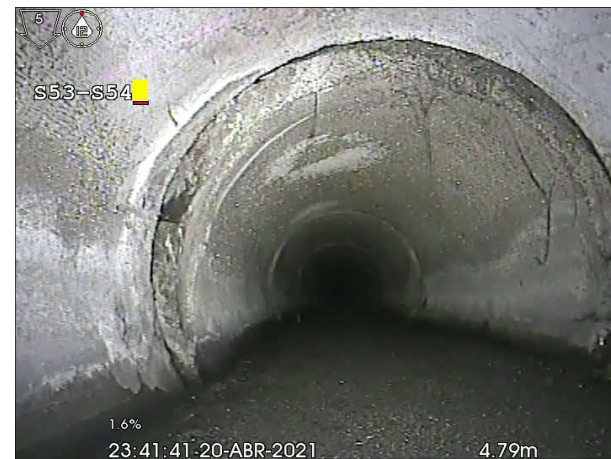
Fotografía: 164a, N° Video: 60, 00:01:44  
5,5m, Junta abierta desde 12 hasta 12 horas

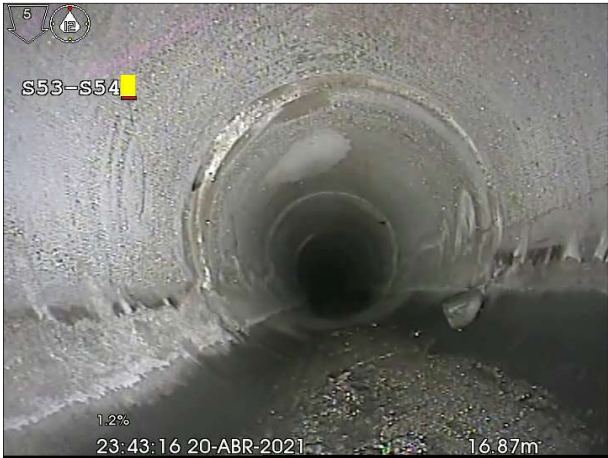
Fotografía: 165a, N° Video: 60, 00:03:20  
17,64m, Goma de junta suelta desde 04 hasta 05 horas

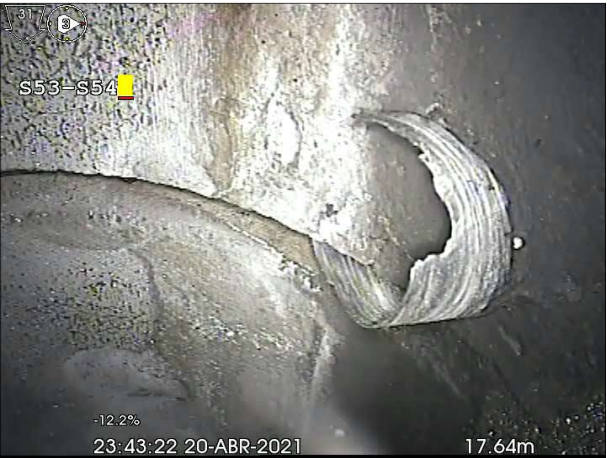
Fotografía: 165b, N° Video: 60, 00:03:20  
17,64m, Goma de junta suelta desde 04 hasta 05 horas

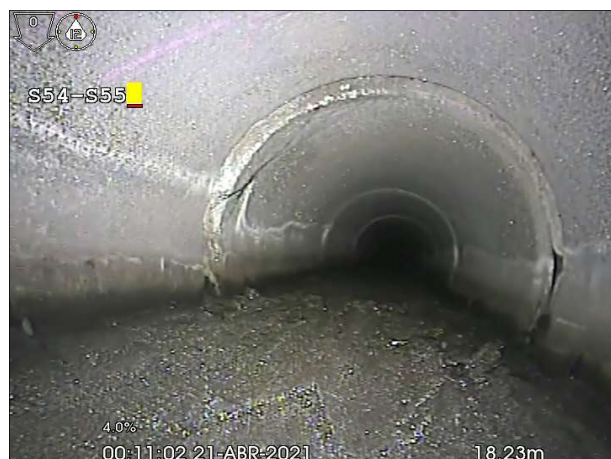
Fotografía: 174a, N° Video: 63, 00:01:29  
18,7m, Junta abierta desde 12 hasta 12 horas

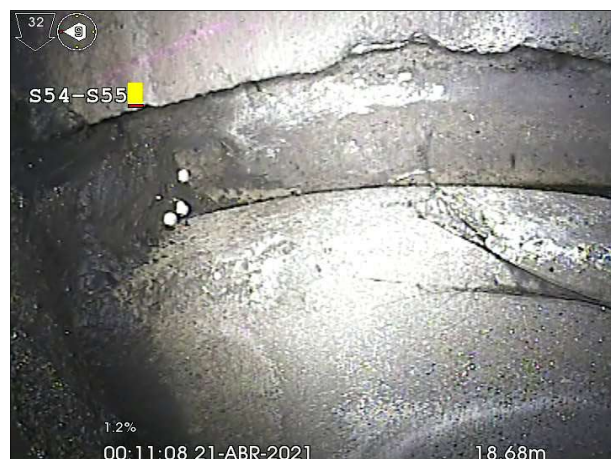
Fotografía: 174b, Nº Video: 63, 00:01:29  
18,7m, Junta abierta desde 12 hasta 12 horas

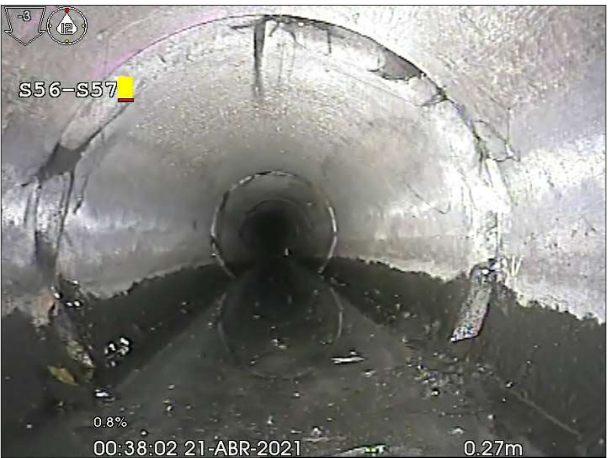
Fotografía: 187a, N° Video: 67, 00:00:07  
0,3m, Junta abierta desde 12 hasta 12 horas

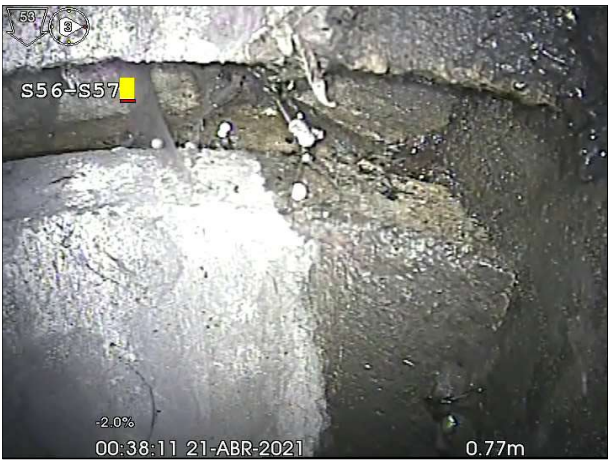
Fotografía: 187b, N° Video: 67, 00:00:07  
0,3m, Junta abierta desde 12 hasta 12 horas
