PROGRAMA DE VIGILANCIA AMBIENTAL

*“Vial de conexión de la carretera BI-633 con la  
BI-2636 de Markina a Etxebarria”*

**INFORME N°22 - AGOSTO 2025**

| <b>Cliente:</b><br>UTE CONEXIÓN<br>MARKINA ETXEBERRIA | <b>Proyecto de construcción del vial de conexión de la carretera BI-633 con la BI-2636 de Markina a Etxebarria</b> | <b>Edición:00</b> |

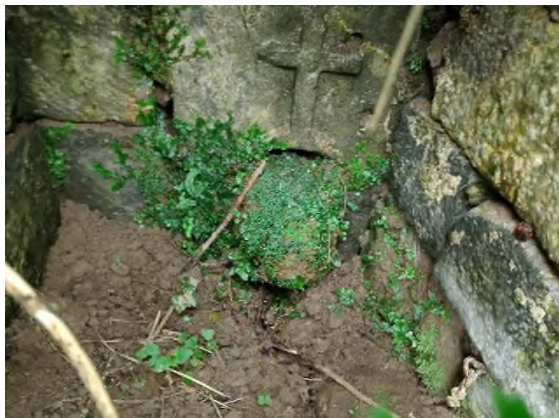
**Foto nº13:** Fuente Ibarreta

La fuente Ibarreta durante el mes de agosto se encontraba seca, al igual que el pasado año que se comportó de manera similar.

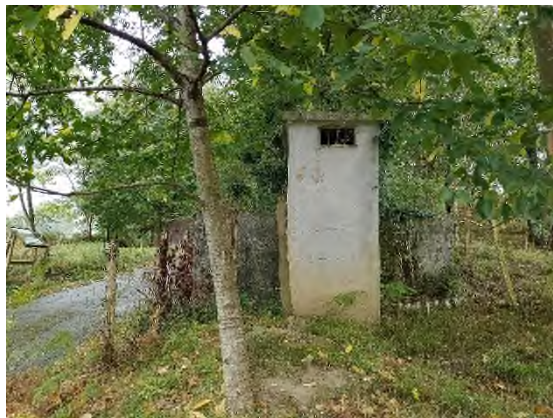
**Foto nº14:** Pozo Atxondua

En los muestreos realizados en el pozo Atxondua no se han registrado valores que hagan sospechar de cambios en el origen de las aguas por influencia de las obras. En general se consideran resultados normales. Al igual que el pasado año aumenta considerablemente el nivel freático

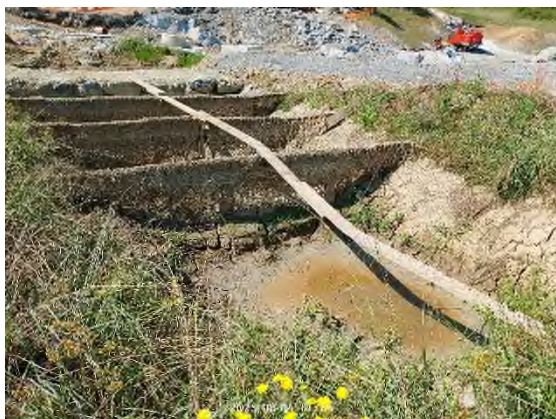
**Foto nº15:** Balsa Eje-19 sin agua

- Balsa de decantación del eje 19, se muestrea quincenalmente (durante el presente mes no se ha podido muestrear ya que no tenía agua)
- Balsa de decantación del depósito de sobrantes, se muestrea quincenalmente.
- Balsa de decantación de Etxebarria. (se muestrea la segunda quincena, la primera quincena no había agua).

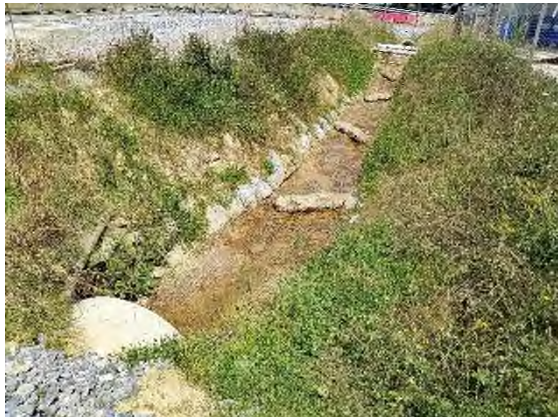
**Foto nº10:** Biorrollos en ODTC-02

En el tramo final de la ODTC-02 se encuentra habilitada una malla de yute y biorrollos impregnados con floculante en el cauce con el fin de ralentizar el agua y favorecer la decantación en caso de turbidez. También se han colocado pastillas de floculante a la salida del tubo y en la última de las tres represas acondicionadas en la ODTC-02.

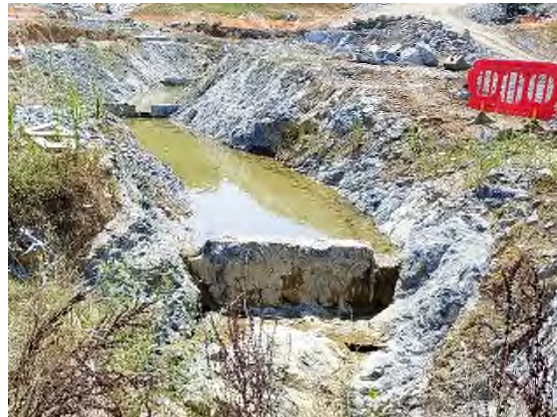
**Foto nº11:** pastillas floculantes en represa de la ODTC-02

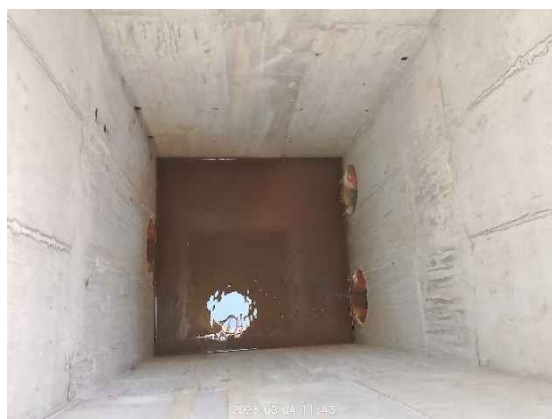
**Foto nº23:** Dren de fondo

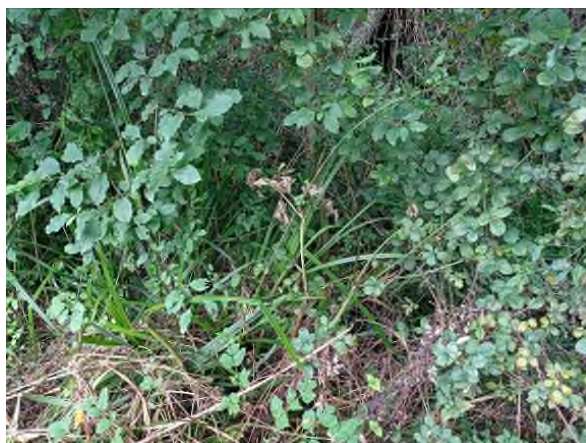
En cuanto a especies exóticas invasoras, se ha localizado algún ejemplar de *Crocoshia* aislado en la ribera aguas arriba.

*Presencia de Crocasmia*

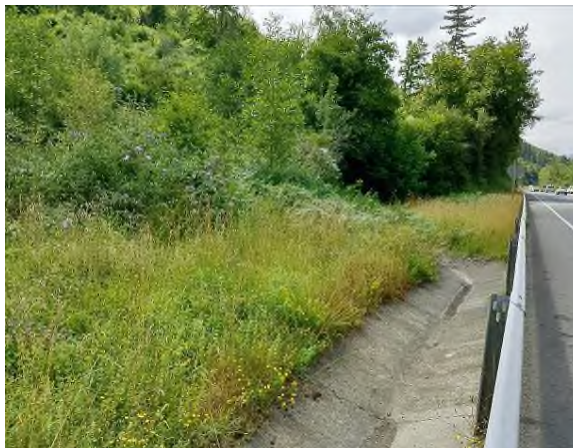
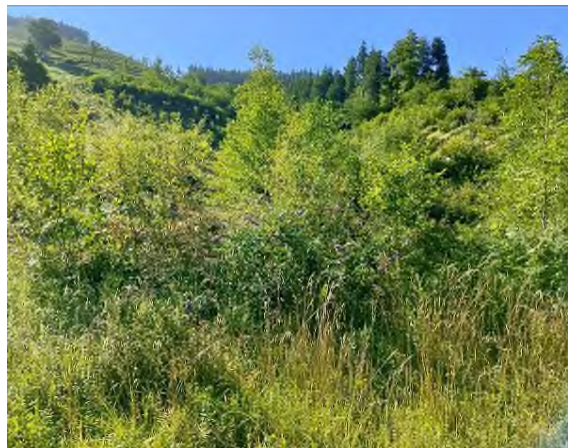
Se identifican, en ambas márgenes del cauce, ejemplares de especies invasoras: varios ejemplares de Crocosmia en la orilla izquierda, y algún ejemplar aislado de Buddleja Davidii, en el talud superior de la orilla derecha del cauce.

*Ejemplar de Buddleja Davidii junto a la zona de actuación aguas arriba*

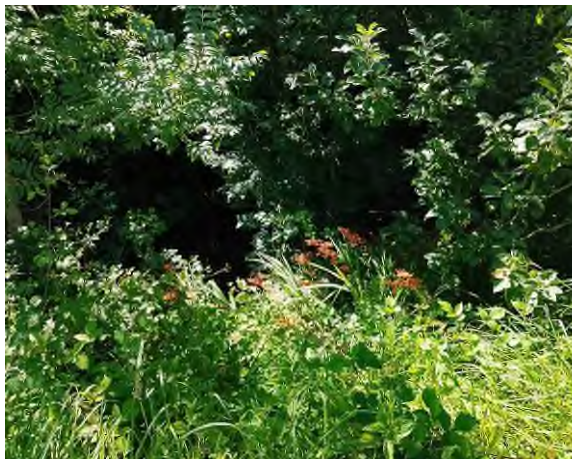
*Crocosmia aguas abajo, en la orilla de la  
margen izquierda*

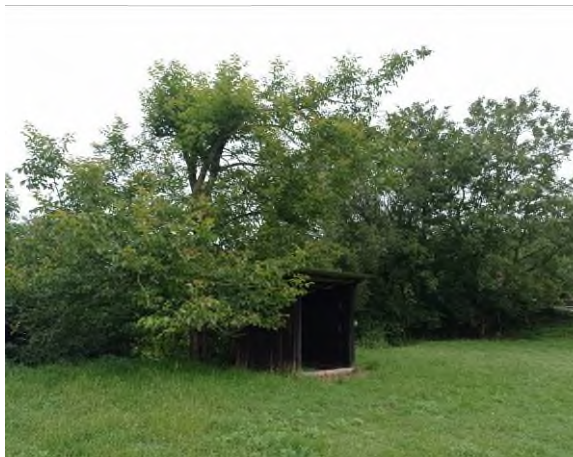
*Vista general de la vegetación del cauce aguas arriba de la actuación*

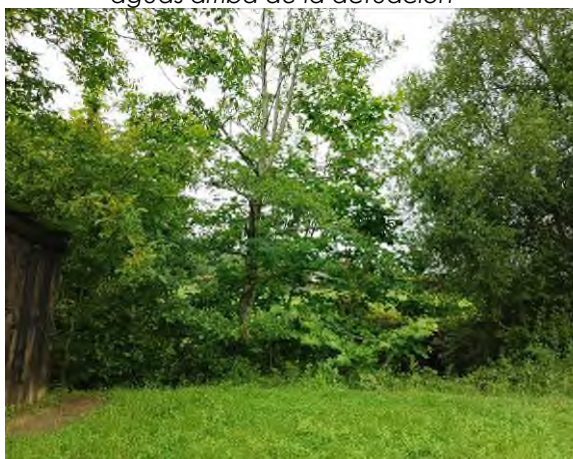
*Detalle de la zona de acceso*

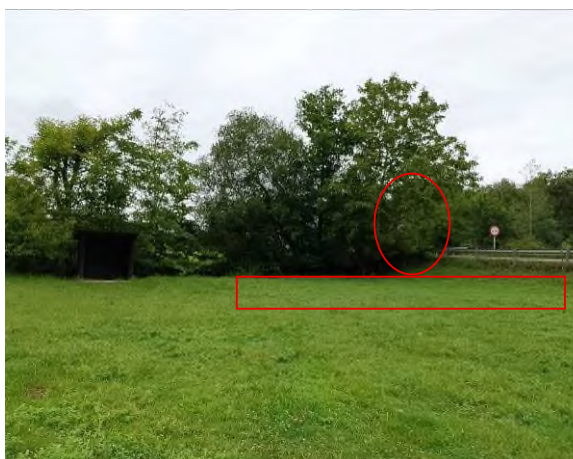
*Ejemplar susceptible de afectar*

En relación con la instalación de la balda para fauna, debido a que la margen izquierda aguas abajo el talud de apoyo es muy irregular y tiene arbolado. Se decidirá in-situ la conveniencia de tala.

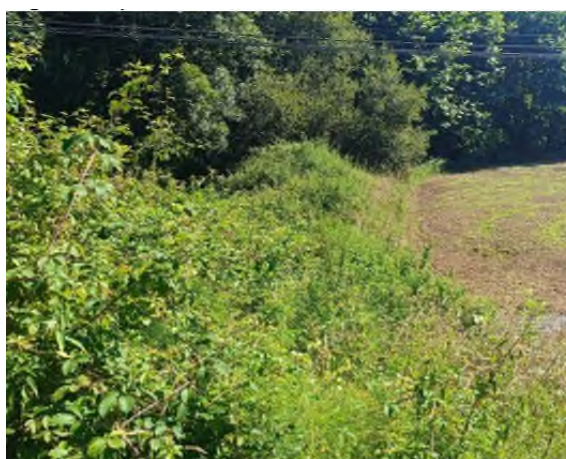
*Zona arbustiva aguas abajo*

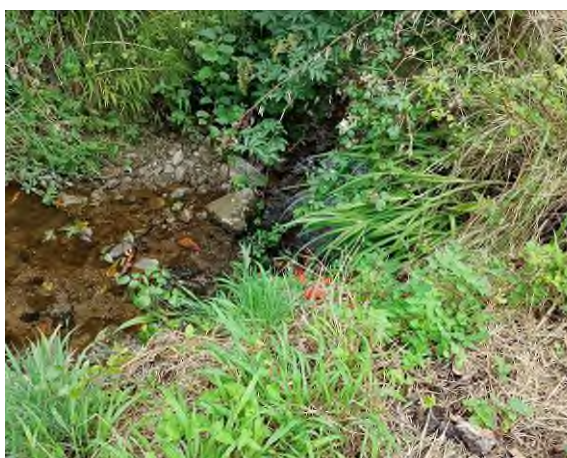
*Presencia de Crocosmia*

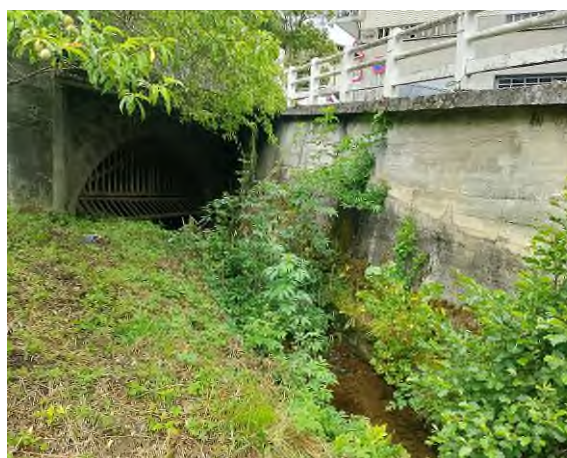
En cuanto a la vegetación existente, se aprecia que apenas existe, ya que el cauce está canalizado entre dos muros altos de hormigón. Hay algunos ejemplares jóvenes de aliso y fresno, que no se van a ver afectados por la actuación.

*Ejemplares jóvenes de aliso y fresno*

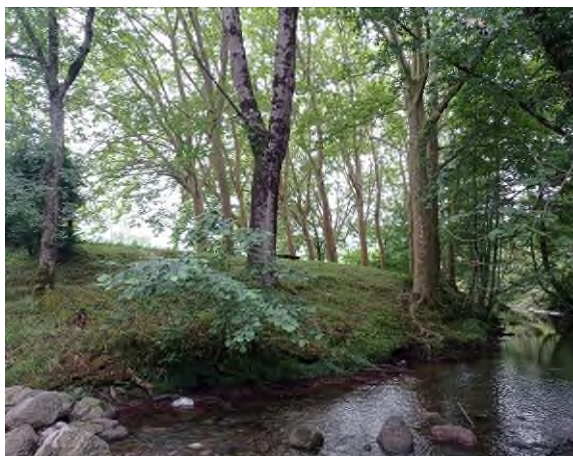
*Vegetación de ribera*

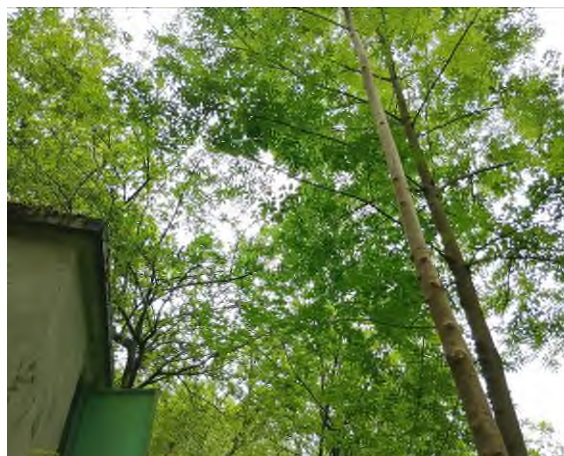
*Ejemplares susceptibles de afección*
